Luftaufnahmen als ein Mittel zur Früherkennung von geotechnischen Gefahren für die öffentliche Sicherheit am Tagebaurestloch Helenesee im Süden der Stadt Frankfurt (Oder)

Air photographs as a method to identify geotechnical risks for the public safety around lake "Helene", an former open cast brown coal mine in the south of the city of Frankfurt (Oder)

HOLGER VÖHL

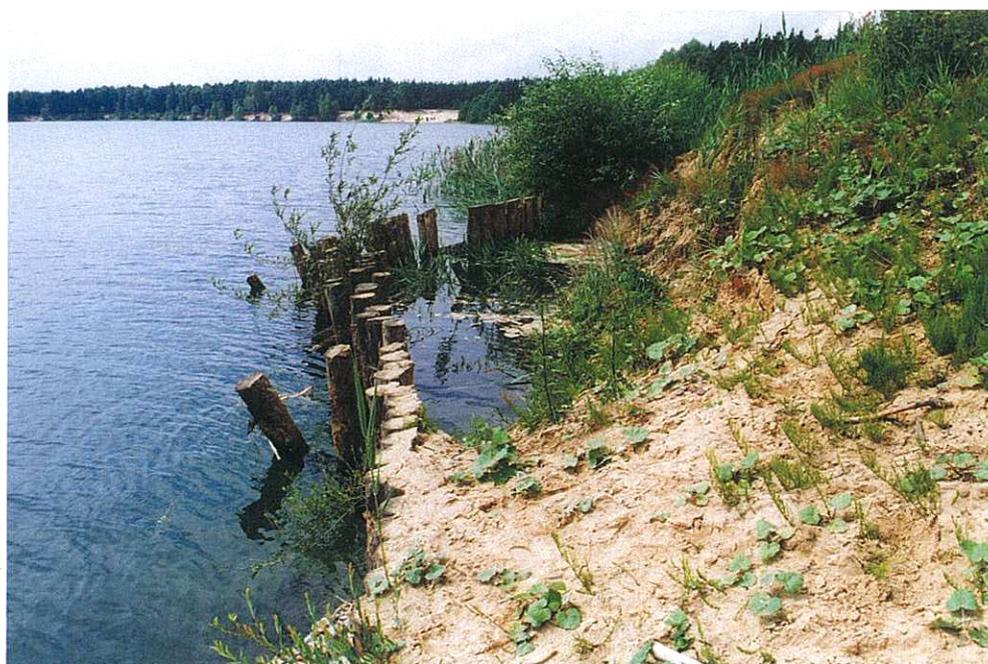
tungen zu einem plötzlichen Druckanstieg des Wassers zwischen den einzelnen Sandkörnern (Porenwasser) kommt, der größer als die übliche Kraftübertragung zwischen den Berührungspunkten von Korn zu Korn ist. In diesem Moment schwimmt jedes Sandkorn für sich allein im Wasser und der Untergrund verhält sich selbst wie eine Flüssigkeit. Der damit verbundene lokale Gefügestrukturbruch erzeugt wiederum erhöhte Porenwasserdrücke, so dass sich wie in einer Kettenreaktion weitere Bereiche verflüssigen. Dieser Prozess ist in viel größeren Dimensionen besonders im Braunkohlenbergbau der benachbarten Lausitz als Setzungsfließen bekannt. Für das Auslösen einer Verflüssigung ist ein Initial, vorrangig durch dynamische Belastungen, erforderlich, welches durch die Wellenbewegung permanent vorhanden ist. Eine plausible Erklärung für derartige Prozesse bietet HEYM & MARINONI (2000). Danach findet ausgehend von einem initialen Böschungsbruch im Unterwasserbereich ein zum Ufer progressiv fortschreitendes Schichtfließen der locker gelagerten Sande statt. Erreicht dieser Prozess schließlich das Land, entfällt im Überwasserbereich der für das Schichtfließen notwendige Porenwasserdruck und es erfolgt ein klassisches Nachbrechen der Uferböschung entsprechend der Mohr-Coulomb'schen Bruchtheorie. Nur diese Brüche im Uferbereich sind dann erst die von Land aus sichtbaren, spektakulären Ereignisse, die häufig Thema der Tagespresse sind (Abb. 2).

Abb. 2
Rutschung vom 12.06.99
im Bereich der Palisadenwand als Teil einer
ausgedehnten Unterwasser-
serrutschung

Fig. 2
Landslide from 1999,
June 12 in the area of the
palisade as a part of a big
subwater landslide

Die Sanierung basiert auf der Annahme, dass die oberen Unterwasserböschungen praktisch nicht zu stabilisieren sind. Deshalb wird nach Bestimmung der maximalen Rückgriffsweite das neue Strandprofil so angelegt, dass die Oberkante einer späteren Rutschung auch bei einem möglichen Tiefstwasserstand in jedem Fall im Schwimmbereich liegt. Dazu ist es erforderlich, die Uferlinie bis zu 30 m in das Hinterland zu verschieben. In der Regel wird eine neue, mindestens 40 m breite, Strandplattform geschaffen, bei der sich jeweils die Hälfte über bzw. unter dem Wasserspiegel befindet. Die daran anschließenden landseitigen Böschungen werden entsprechend dem Verwendungszweck gestaltet.

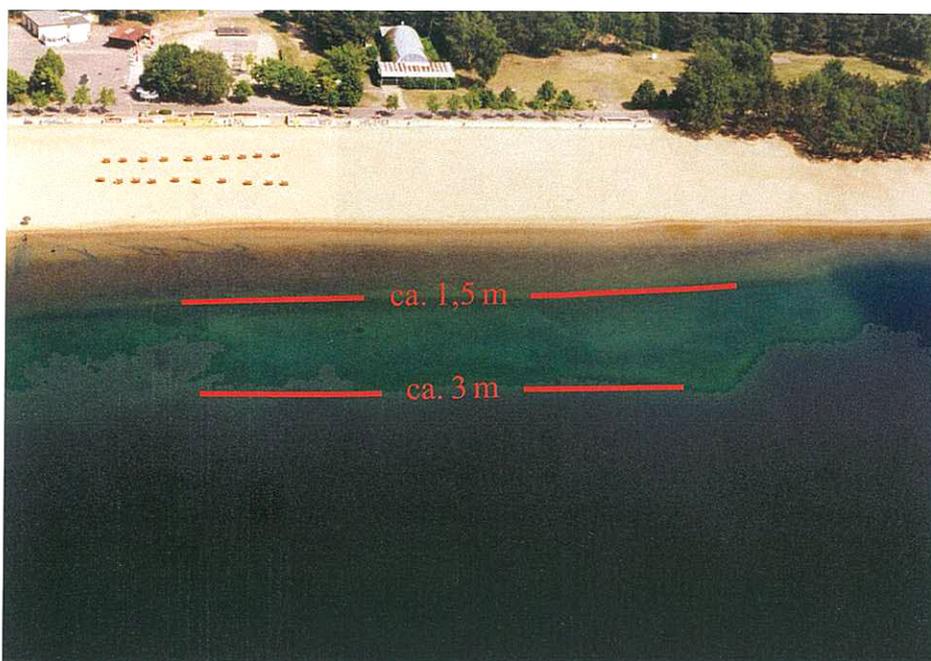
Abb. 3
Östlicher Teil des Hauptstrandes mit Eintragung der Sichttiefen
Fig. 3
East part of the main beach with the visibility depths

3.3 Ergebnisse

Die Luftaufnahmen liegen, wie bereits genannt, in Form von Panoramabildern für die gesamte Uferlinie vor. Stellvertretend wird ein Ausschnitt des östlichen Hauptstrands mit Eintragung der Sichttiefen gezeigt (Abb. 3).

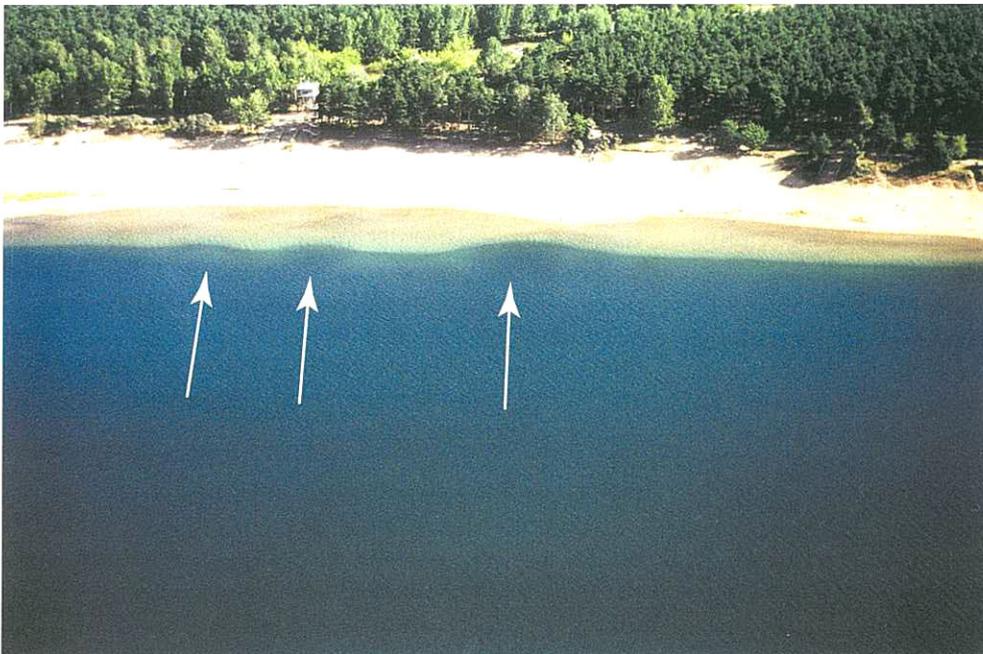
Eine beginnende Rutschung ist am östlichen Teil des Hauptstrands auf Höhe des ehemaligen Wachturms erkennbar. Hier

befinden sich auf einer Länge von 100 m drei charakteristische Ausbuchtungen der Oberkante der Unterwasserböschung (Abb. 4). Die bisherigen Beobachtungen ergaben keine Veränderungen. Zwischenzeitlich wurde diese Stelle auch durch einen Tauchgang beurteilt, so dass eingeschätzt werden kann, dass bei dem derzeitigen Abstand zur Uferlinie und bei Weiterführung der Luftüberwachung kein unmittelbarer Handlungsbedarf besteht.

Abb. 4
Rutschungsbereiche
östlich des Hauptstrandes
in Höhe des Wachturms

Fig. 4
Areas with subwater
landslides east of the
main beach near the
lifeguard tower

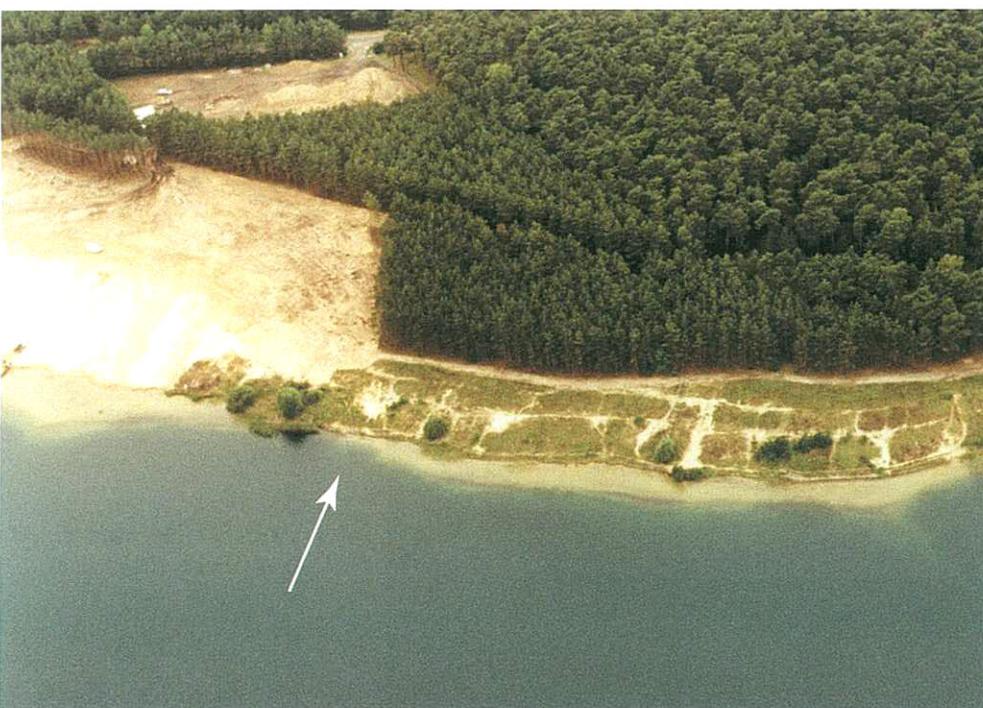
Abb. 5
Rutschungskessel am
südlichen Teil der Palisadenwand
an der Grenze zum FKK-Strand
vor Einbeziehung in die
Sanierung

Fig. 5
Caldera, caused by slide
in the southern part of
the palisades at the border
of the nudists beach
before it was included
into the restoration

änderungen unterworfen, die durch den genügend großer Abstand zum Uferverbau gegenwärtig keine Gefahr für deren Funktionsfähigkeit darstellen. Anders verhält es sich im Bereich der oben genannten Rutschung selbst. Trotz einer sofort durchgeführten Reparatur, ist anhand der Luftaufnahmen eine Vergrößerung des Rutschungskessels im Unterwasserbereich festgestellt worden. Es musste erwartet werden, dass dieser Abschnitt in den nächsten Jahren seine Funktionstüchtigkeit verliert. Aus diesen Gründen wurde im Jahr 2002 die planmäßige Sanierung des benachbarten Strands um diese Gefahrenstelle erweitert.

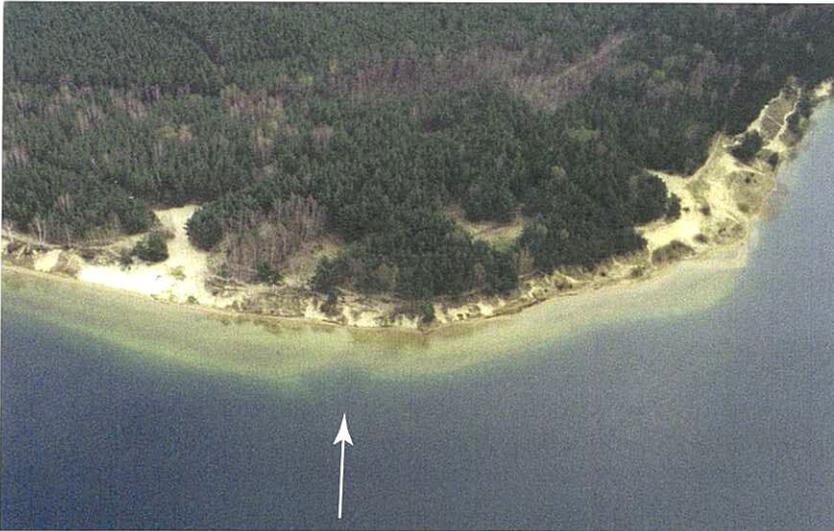
Die spektakulärsten Veränderungen seit Einführung der Luftüberwachung fanden am Ostufer im Mündungsbereich des „Kongos“ statt. Hier existierte seit mindestens zehn Jahren ein kleiner Rutschungskessel, der auf den Beginn eines größeren Ereignisses hindeutete (Abb. 6). Nach vier Befliegungen, die nur geringe Veränderungen der oberen Unterwasserböschungen ergaben, zeigten sich im Jahr 2001 erstmals sechs neue Rutschungen, die auf einer Uferlänge von 100 m eine Rückgriffsweite von 25 m besaßen (Abb. 7). Trotz des Ausmaßes waren die Veränderungen von Land nicht sichtbar. Es musste davon ausgegangen werden, dass dieser Rut-

Abb. 6
Nordostufer des Helenesees im Bereich der sogenannten „Kongo“-Mündung (Frühjahr 1998)

Fig. 6
North east bank of the lake „Helene“ near the mouth of the so-called „Kongo“ (spring 1998)

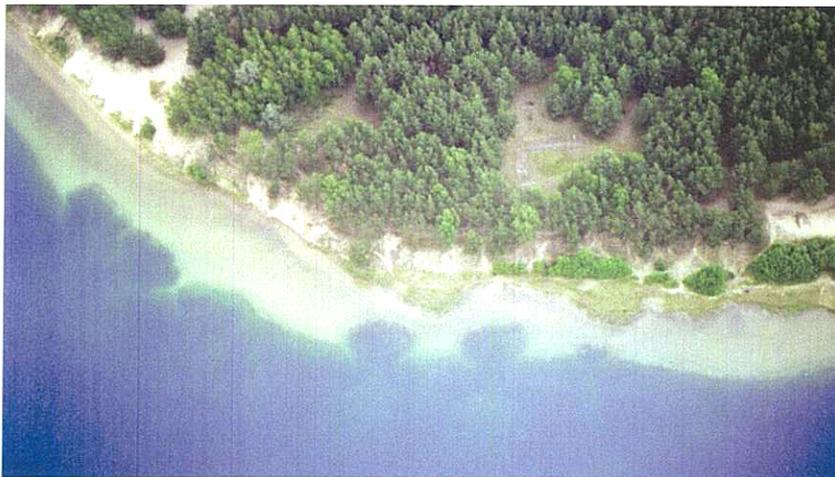
Abb. 7
Dasselbe Nordostufer des Helenesees im Bereich der „Kongo“-Mündung mit neuen Rutschungen vom Frühjahr 2001

Fig. 7
The same northeast bank of the lake „Helene“ near the mouth of the „Kongo“ with new subwater landslides from spring 2001

schungsprozess noch nicht beendet war und demnächst das Ufer erreichen wird. Damit konnte als Ergebnis der Befliegung eine Rutschung im Uferbereich vorhergesagt werden, die genügend Zeit für Gegenmaßnahmen ließ. Der Bereich ist für den Publikumsverkehr rechtzeitig gesperrt worden. Dieses Beispiel offenbart das Rutschungspotenzial, welches auch mehrere Jahrzehnte nach der Flutung des Restlochs noch vorhanden ist.

In der Abbildung 7 ist deutlich zu sehen, dass es sich bei den Abbrüchen unter Wasser um keine klassischen Böschungsbrüche handelt, sondern um lokale Verflüssigungen des Untergrunds. Man erkennt dies an den großen, stark in die Breite gehenden Rückgriffsweiten und den vergleichsweise schmalen Austrittsöffnungen. Gleichzeitig sind die erfassten Massen vor dem Rutschungskessel weit und flach ausgeflossen.

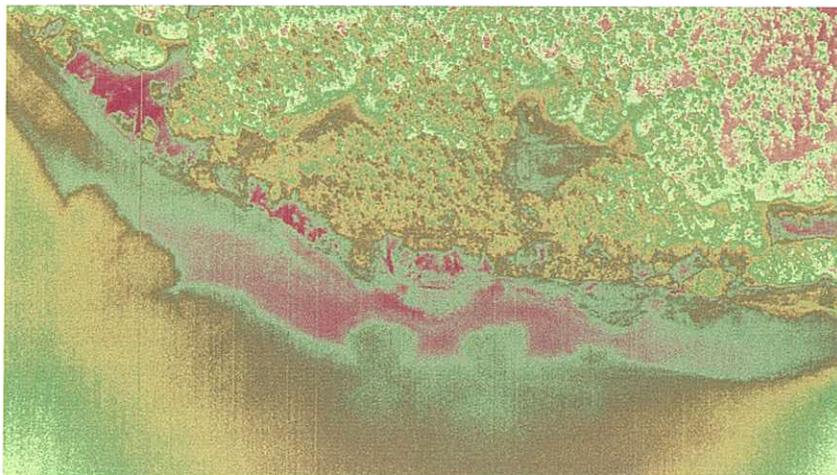
Abb. 8
Sichtbarmachung von Strukturen im Unterwasserbereich durch digitale Bildbearbeitung

Fig. 8
Improvement of visibility of the subwater structures by means of digital image processing

Die Abbildung 8 ist ein Beispiel, wie durch digitale Bildbearbeitung Unterwasserstrukturen deutlicher hervortreten. Kontrastverbesserungen lassen sich beispielsweise durch eine Histogrammauswertung zur Grautondifferenzierung, die eine gezielte und verbesserte Farbverteilung im Foto zulässt oder mit verschiedenen Filterverfahren, durch die eine Hervorhebung von Strukturen erreicht werden kann, erzielen. Die hier dargestellten Farbverläufe lassen besonders die bei der Rutschung ausgeflossenen Massen deutlicher erkennen.

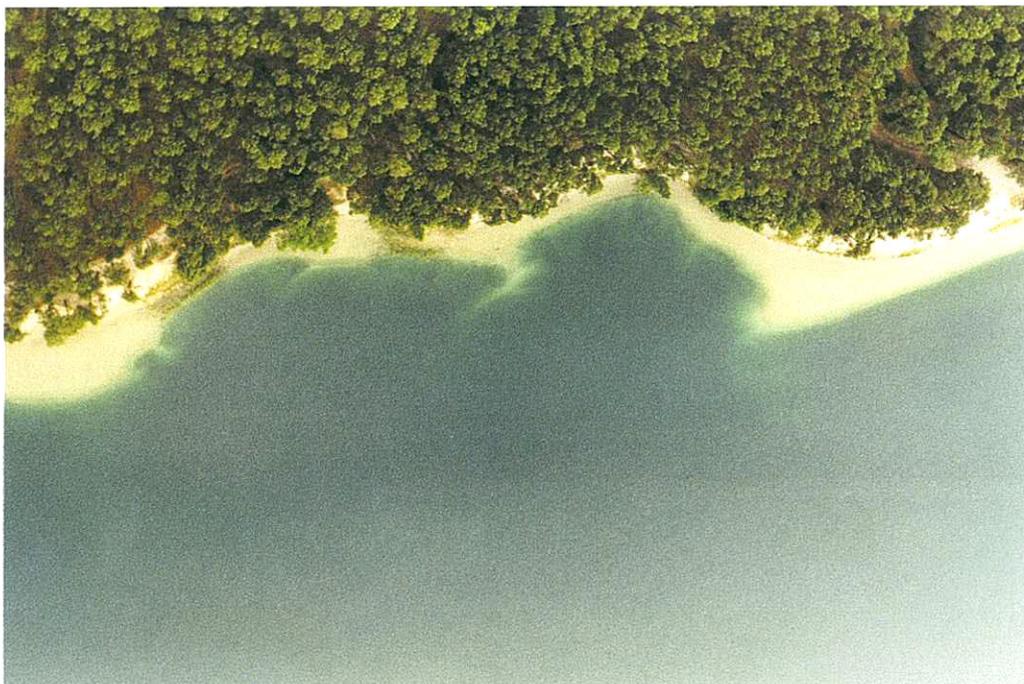
die sich seit Beginn des Monitorings vor 5 Jahren nicht verändert haben.

*Abb. 9
Rutschung im Bereich des Südkessels*

*Fig. 9
Landslide in the southern part of the lake "Helene"*

Alle anderen Bereiche, für die auswertbare Vergleichsaufnahmen aus den vorangegangenen Befliegungen vorhanden sind, ergaben keine signifikanten Veränderungen der oberen Unterwasserböschungen. Das gilt insbesondere für den nördlichen Hauptstrand, dem Taucherlager und dem Südkessel. Als Beispiel dienen die nachfolgenden Abbildungen 9 bis 11 aus dem Süduferbereich mit historischen Rutschungen,

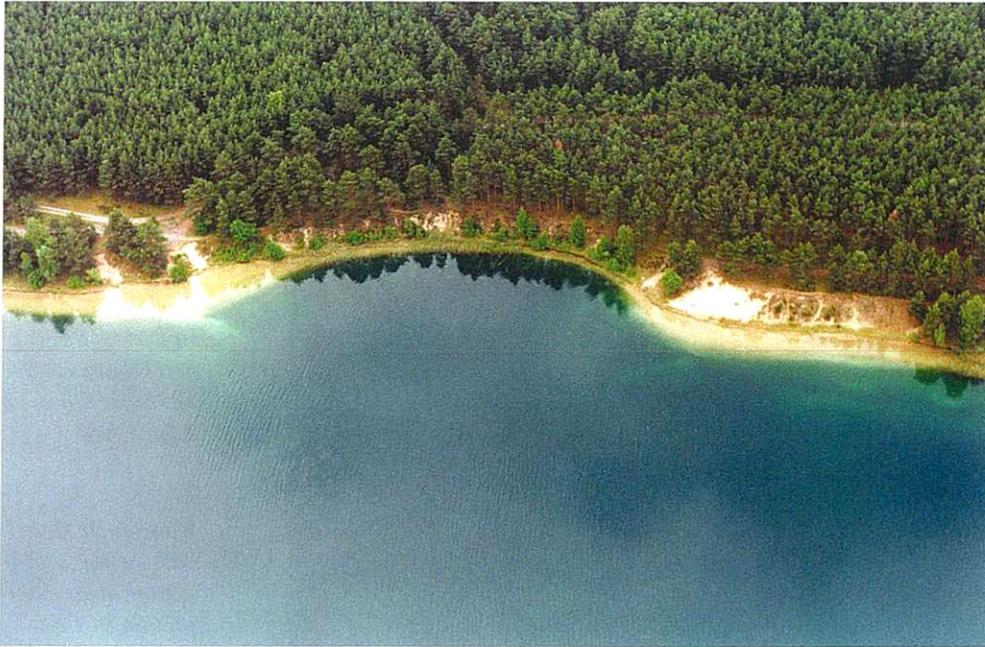
*Abb. 10
Rutschungskessel
am Südufer*

*Fig. 10
Slide caused caldera
in the southern
bank*

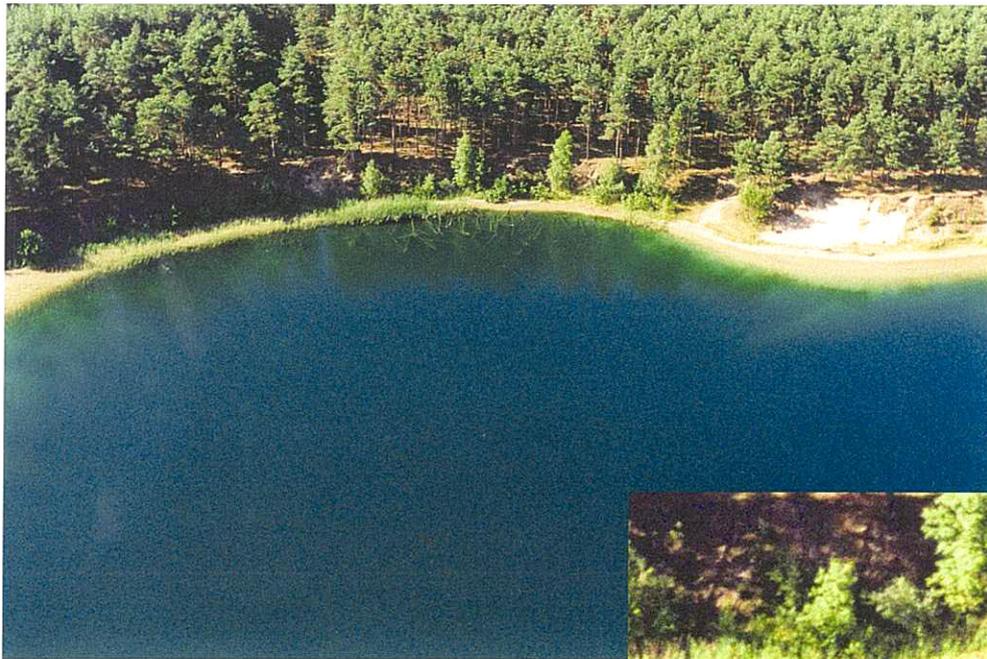
*Abb. 11
Details des in Abbildung 10 gezeigten Rutschungs-
kessels*

*Fig. 11
Details of the caldera in figure 10*

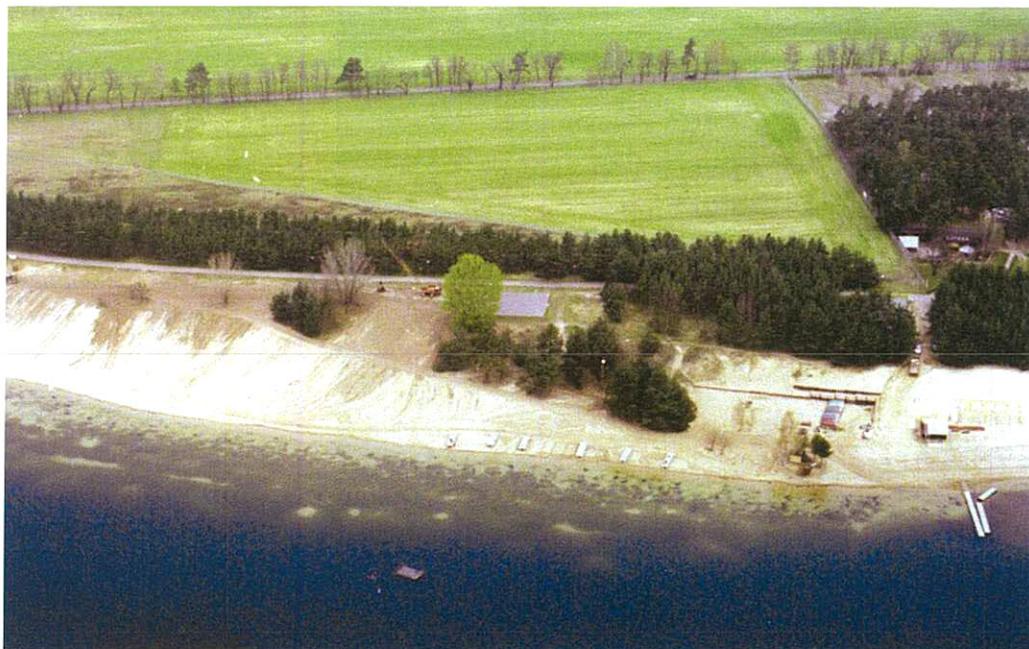
und der beiden FKK-Strände am Westufer im Jahr 2002/03 dienen. In beiden Fällen wurden Unregelmäßigkeiten im Flachwasserbereich festgestellt, die einer Nachbearbeitung bedurften. So wurden die in Abbildung 12 erkennbaren Unregelmäßigkeiten durch eine Spüllanze abgeflacht und die in Abbildung 13 zu erkennende unregelmäßige Struktur des neugeschaffenen FKK-Strands rechtfertigten eine tiefgrün-

*Abb. 12
Neugeschaffener
Badestrand öst-
lich des Segler-
heims kurz vor der
Fertigstellung im
Jahr 1998*

*Fig. 12
New built beach
east of the sailor
station near com-
pletion in 1998*

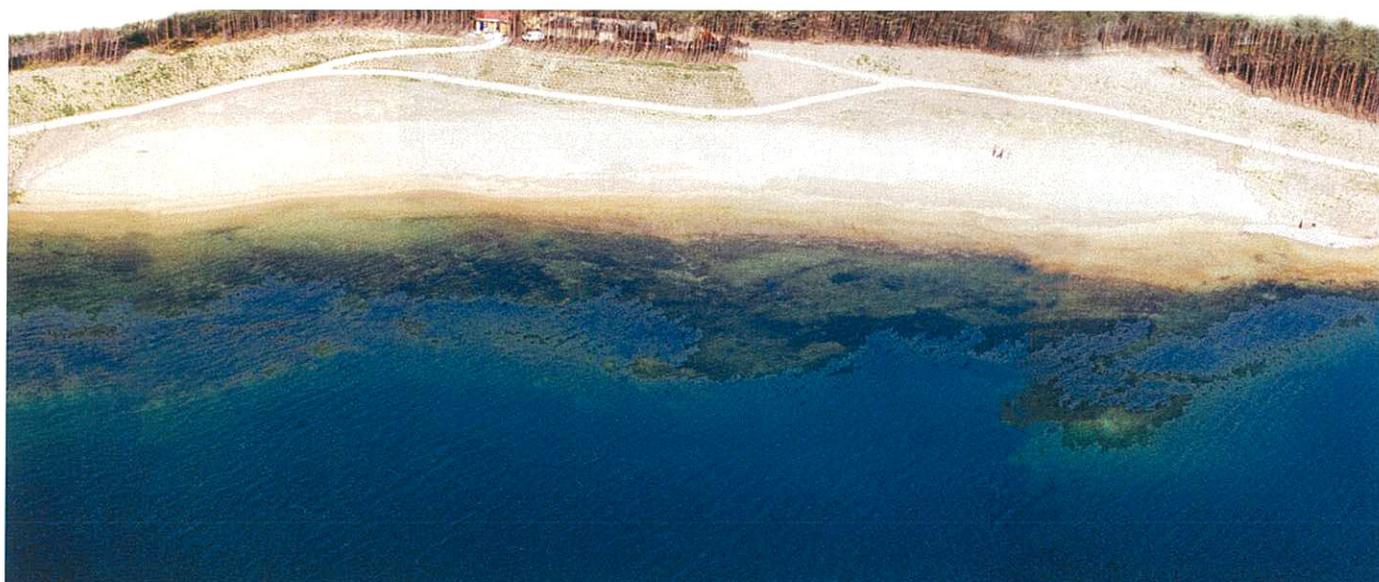
digere Kontrolle des Flachwasserbereichs, die eine teilweise mangelhafte Trittfestigkeit und einen lokal ungleichmäßigen Untergrund ergab. Durch sofortige Gegenmaßnahmen,

Abb. 13 Neugeschaffener Badestrand am Westufer kurz vor der Eröffnung im Jahr 2003

Fig. 13 New built beach on the west bank shortly before opening in 2003

wie eine eindeutige Abgrenzung der Nichtschwimmerbereiche konnte die öffentliche Sicherheit gewährleistet werden. Nachbesserungen sind für das Frühjahr 2004 vorgesehen.
