# Das Erdbeben “Prignitz 1409” im Lichte der tektonischen Analyse des Ruptursystems in der Pfarrkirche zu Wittstock

RUDOLF MEIER & HANS JOACHIM FRANZKE

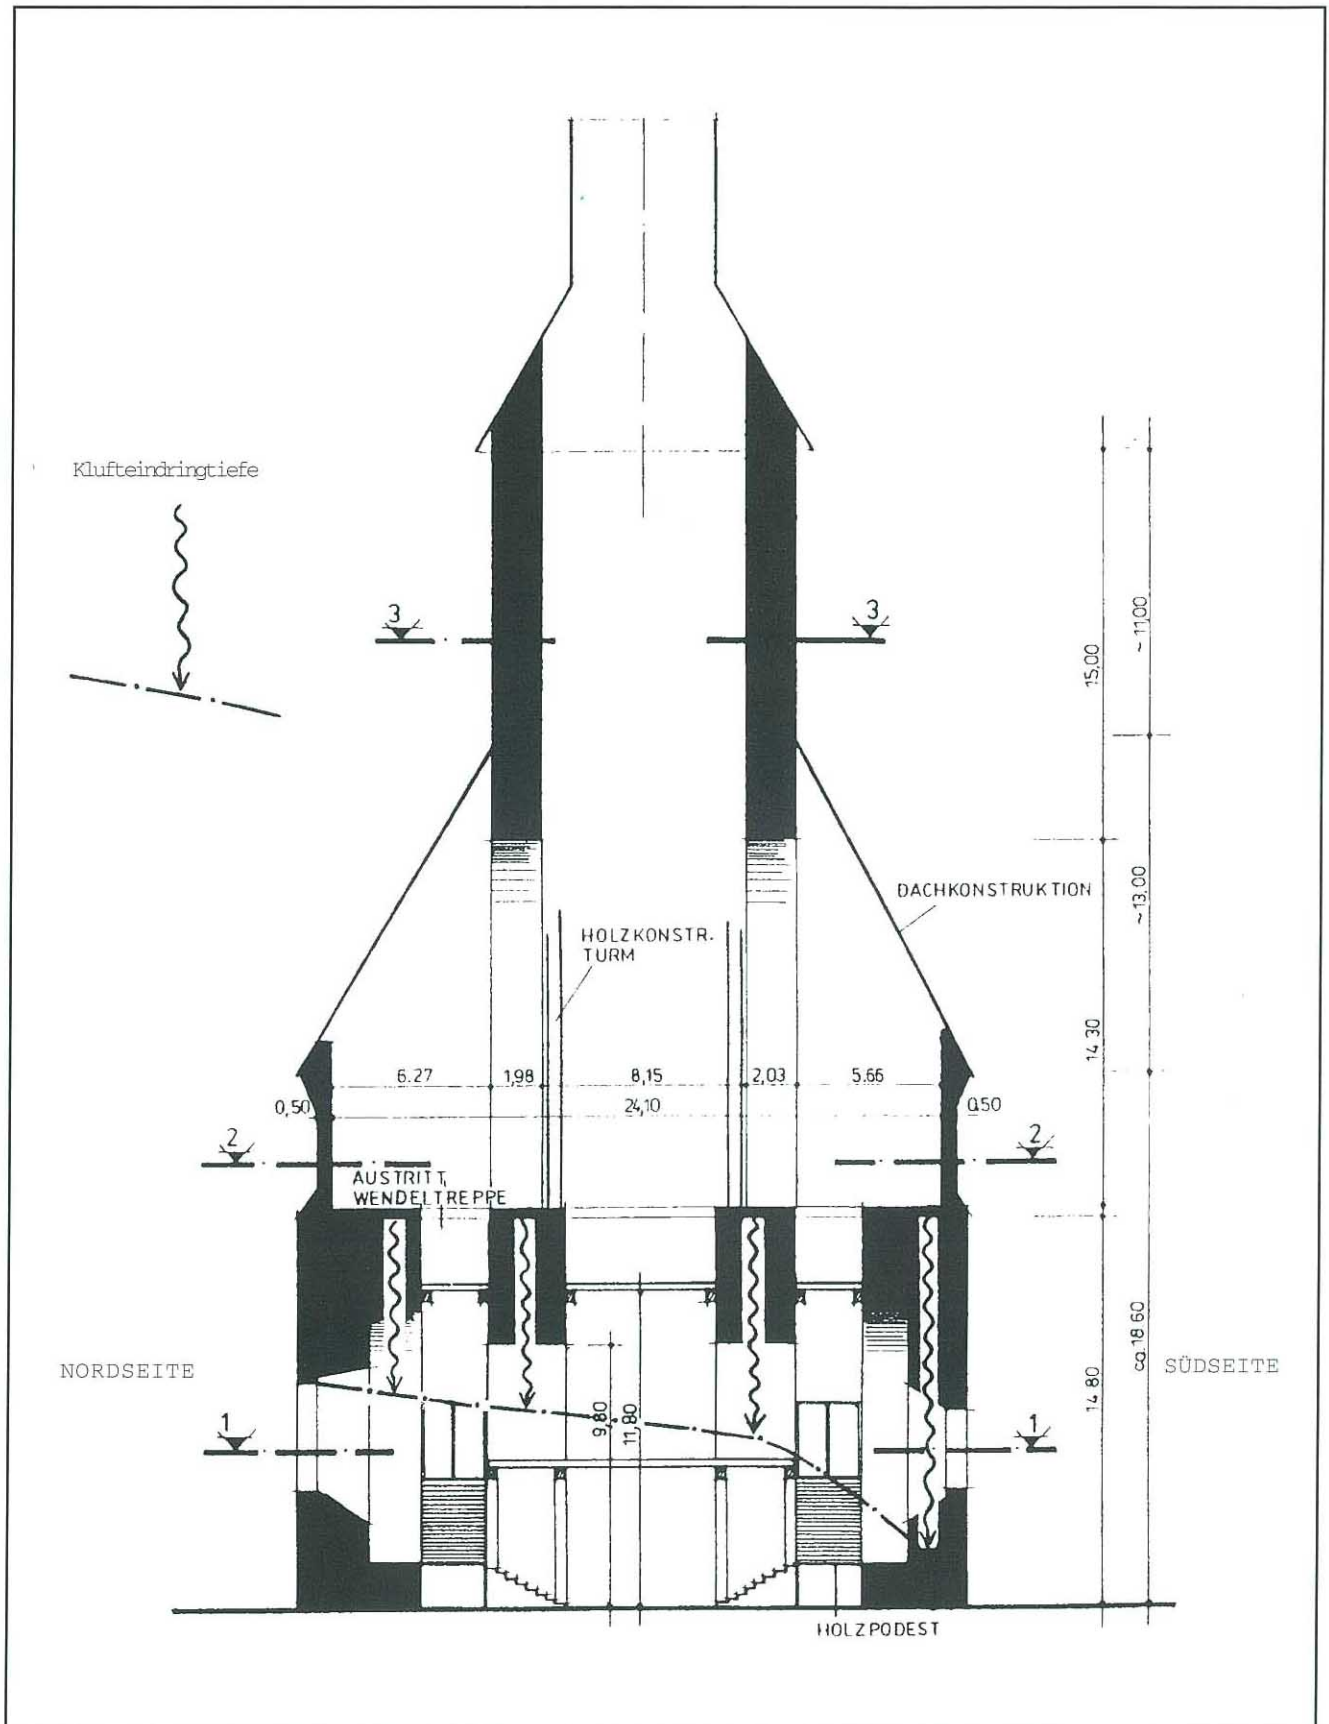
Abb. 1

N-S verlaufender Schnitt durch den Turm der Wittstocker Pfarrkirche. In den Schnitt ist die Eindringtiefe des Ruptursystems eingetragen.

Der nördliche Gurtbogen ist im Zentralbereich weit weniger gestört als der südliche, die westlich folgenden Klüfte enden bereits in den unteren Gewölbesteinen oder darüber. In der Turmnordmauer klingen die Risse bereits 7 m über Turmflur aus (Abb. 1).

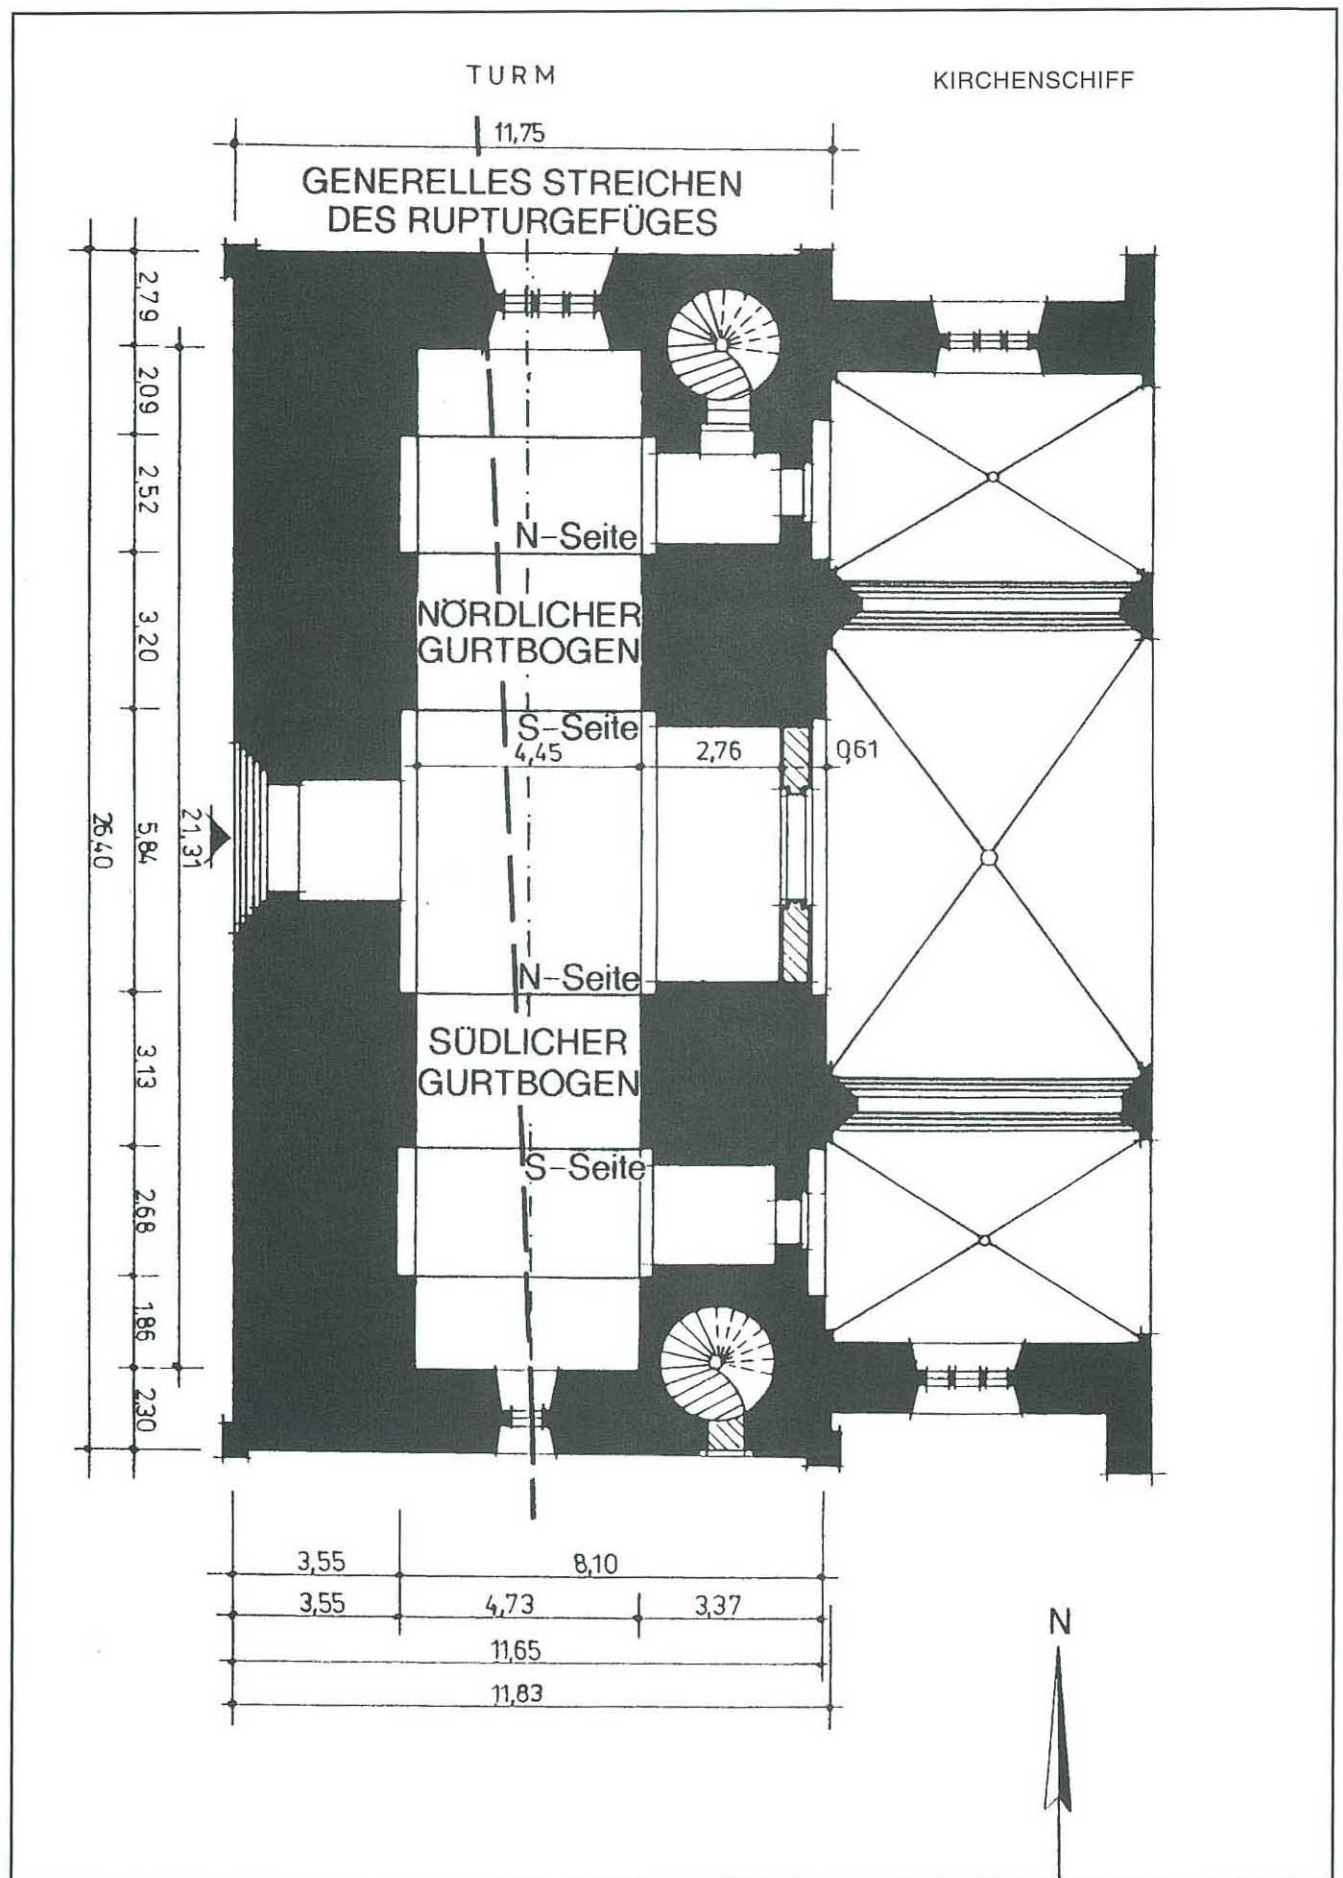
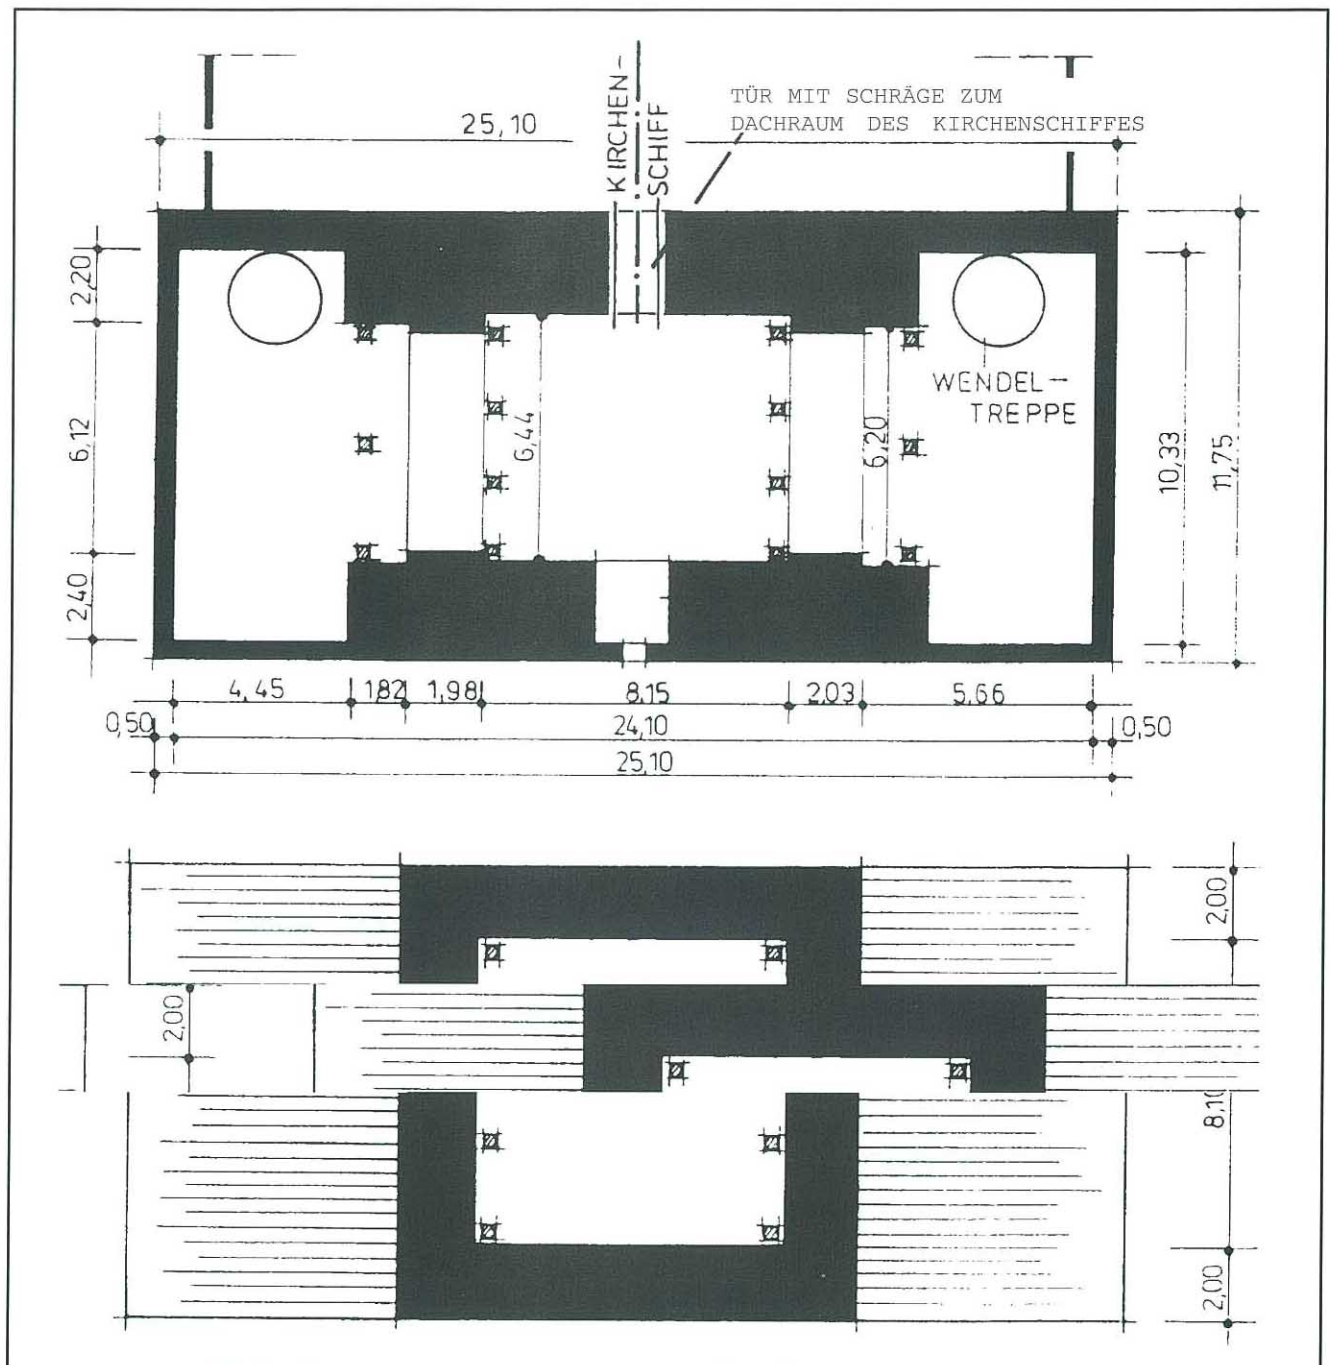
Abb. 2 Grundrisse verschiedener Ebenen des Kirchturms; Turmebenen siehe Abb. 1

Abb. 2.1 Schnitt 1-1 untere Turmebene mit dem Verlauf des Ruptursystems (s. S. 36); Abb. 2.2 Schnitt 2-2 mittlere (oben); Abb. 2.3 Schnitt 3-3 obere Turmebene (unten)

Die Turmlängsachse ist in der Verbindungslinie der Gewölbeachse recht genau N - S ausgerichtet. Das dem Mauerwerk aufgeprägte Kluftsystem streicht  $174^\circ$  bis  $175^\circ$ , weicht also um  $5^\circ$  bis  $6^\circ$  von der N - S Richtung nach W ab, und bildet somit einen spitzen Winkel zur Turmlängsachse (Abb. 2).

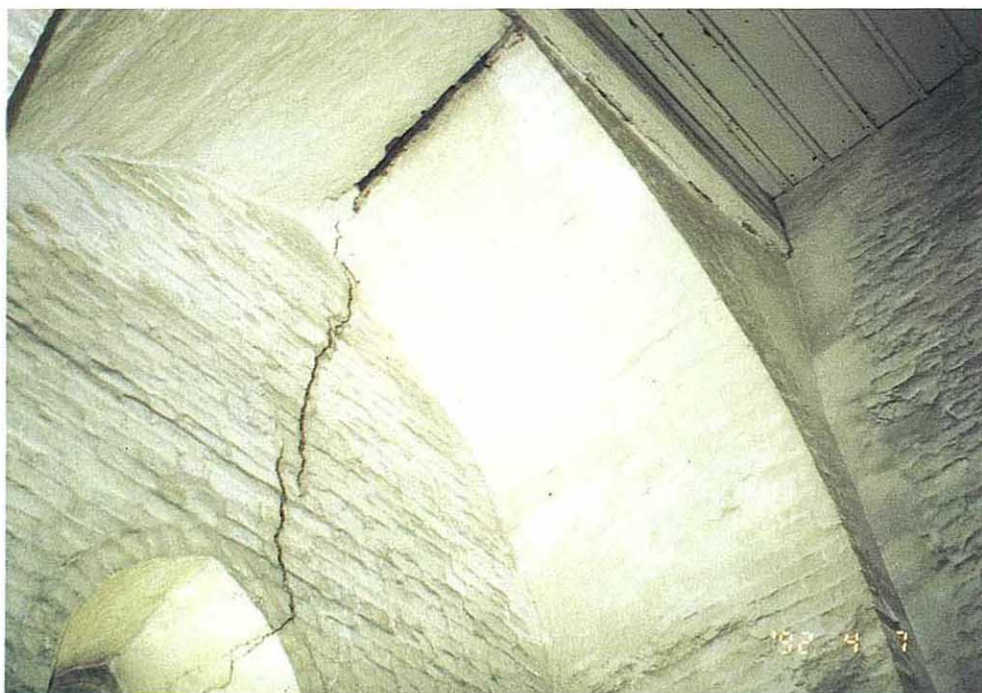
Das Kluftsystem in der Turmsüdmauer besteht aus einer offenen Kluft, die das Gewölbe vollständig durchtrennt (Abb.5). Sie folgt beim Übergang zum nach unten anschließenden Mauerwerk zunächst den Gewölbesteinen am unteren Rand und verläuft von dort +/- senkrecht und aufgelöst in Teilstücke zum Spitzbogen des Fensters, um hier in die Fugen des vom Spitzbogen vorgegebenen Mauerwerks einzuspringen. Sie setzt sich unterhalb des Fensters fort (Abb. 6 ).

Diese Ruptur fällt in ihrer Gesamtheit steil nach Westen ein. Die +/- vertikal verlaufenden Kluftteile sind offen. Die größte Öffnung ist im (oberen) Gewölbe zu beobachten und beträgt 7 cm. Sie nimmt von oben nach unten ab mit Werten zwischen > 1 cm und < 1 mm. Zwischen auslaufenden und etwa parallel dazu einsetzenden Kluftstücken sind geneigte Klüfte von < 1 cm bis zu einigen dm Länge ausgebildet, die häufig in die horizontalen Mauerwerksfugen einspringen. Diese Klüfte sind geschlossen und weisen kleine Versetzungen von < 1 cm bis < 1 mm auf. Diese

Abb. 5 Turmsüdwand (innen), Rupturverlauf. Kluft im Spitzbogen 7 cm geöffnet. Foto: R. Meier

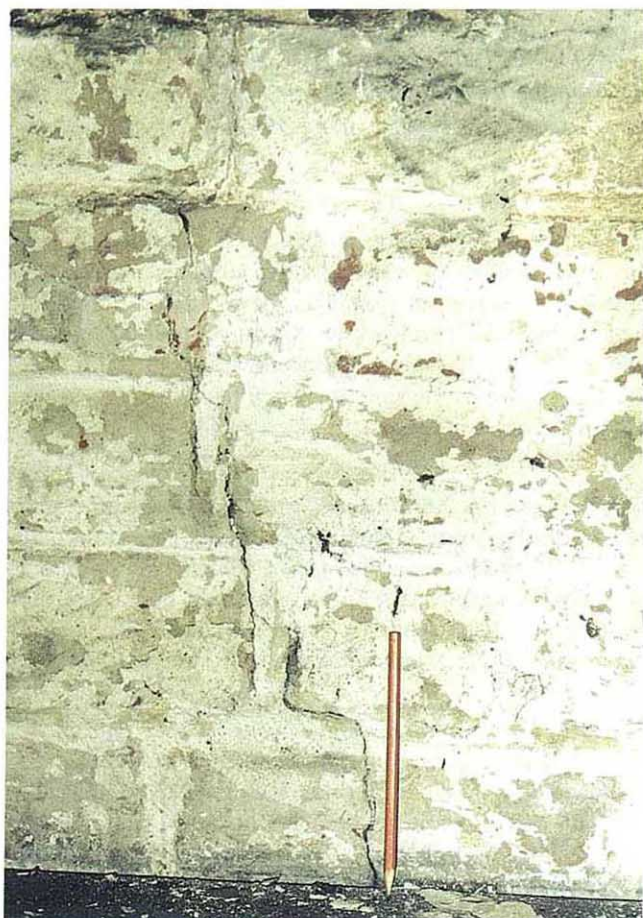
Abb. 6 Turmsüdwand (innen), Rupturverlauf unterhalb des in Abb. 5 noch erkennbaren Fensters. Foto: R. Meier

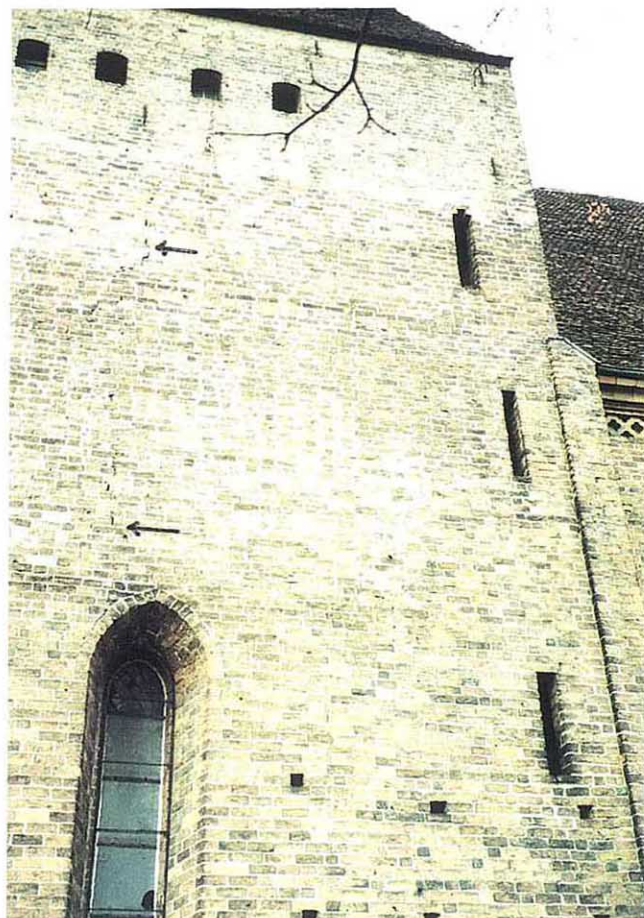
Ruptur ist auch am äußeren Mauerwerk der Turmsüd-mauer zu erkennen (Abb. 7).

Abb. 7 Turmsüdwand (außen), Ruptur oberhalb des Fensters einsetzend und durch unterschiedlich altes Mauerwerk verlaufend. Foto: R. Meier

– Die Merkmale der Störung des äußeren Mauerwerks auf der Turmsüdseite (Abschiebung des östlichen Mauerwerksteils, Einfallen der Mauersteine im Rißbereich über eine Mauersteinlänge nach Osten), wenngleich verfügt

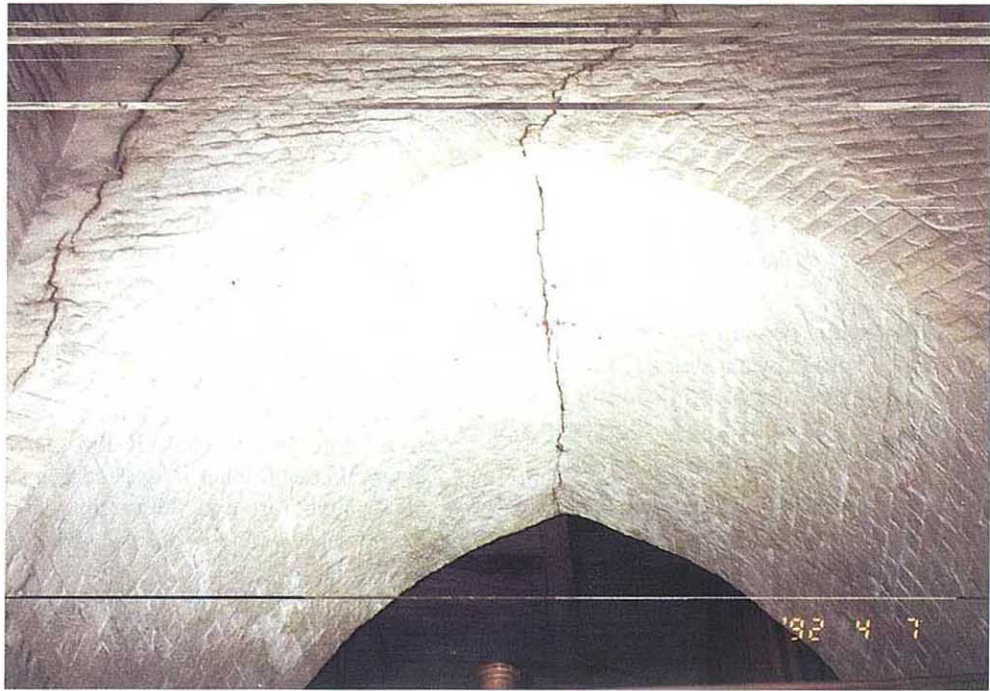
Die Südseite des südlichen Gurtbogens wird von zwei Hauptklüften durchtrennt (Abb. 8). Davon ist die östliche Kluft ein mittelsteil nach W einfallender, in zahlreiche Teilstücke aufgelöster und auf der Gewölbeunterseite knapp westlich der Gewölbeachse ausstreichender Riß. Die westliche Hauptkluft fällt steil zur Turmwest-mauer ein und endet im oberen Teil des aus der Turmwest-mauer ragenden Pfeilers des Gurtbogens. In allen +/- vertikalen und steil geneigten Anteilen sind diese Klüfte geöffnet, die stärker geneigten Kluftteilbereiche sind geschlossen und zeigen kleine Versetzungen. Die größte Öffnung liegt bei 1 cm bis knapp 2 cm. Die Öffnungsbreite nimmt von oben nach unten ab.

Abb. 8 Südlicher Gurtbogen von Süden mit Ausprägung von zwei Hauptklüften. Foto: R. Meier

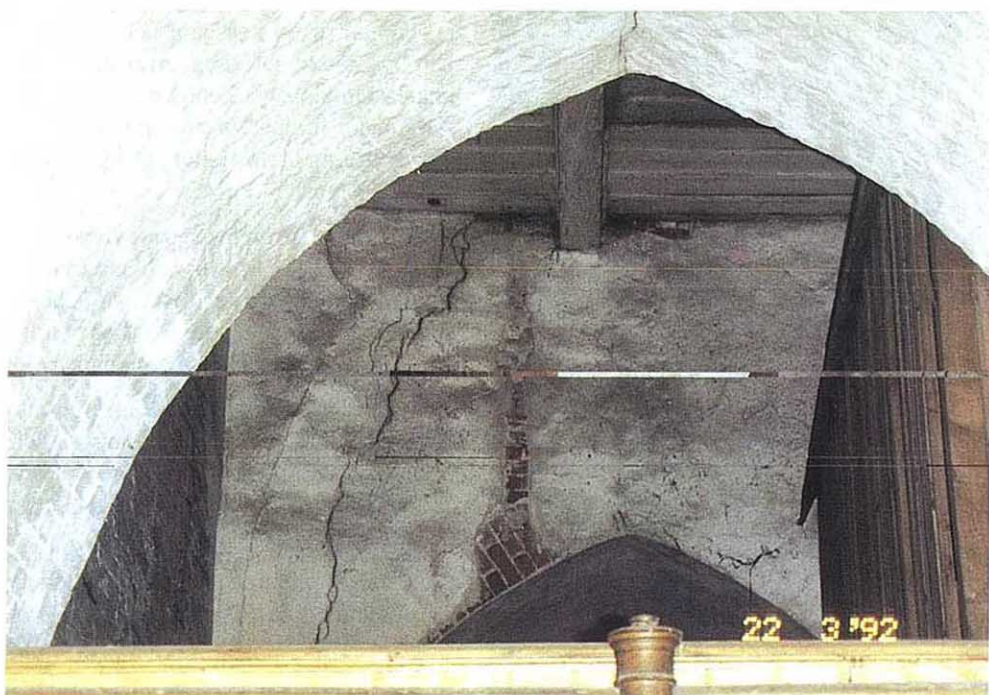
Die Südseite des nördlichen Gurtbogens zeigt eine stark absetzige, steil nach W einfallende Hauptkluft (Abb.9). Sie wird mit Annäherung an das Gewölbemauerwerk von diesem zur West-mauer des Turms abgelenkt und klingt hier aus. Eine östliche Kluft ist kaum noch zu erkennen und deutet sich nur noch in unbedeutenden Rissen im Gewölbescheitel an.

Abb. 9 Nördlicher Gurtbogen von Süden. Foto: R. Meier

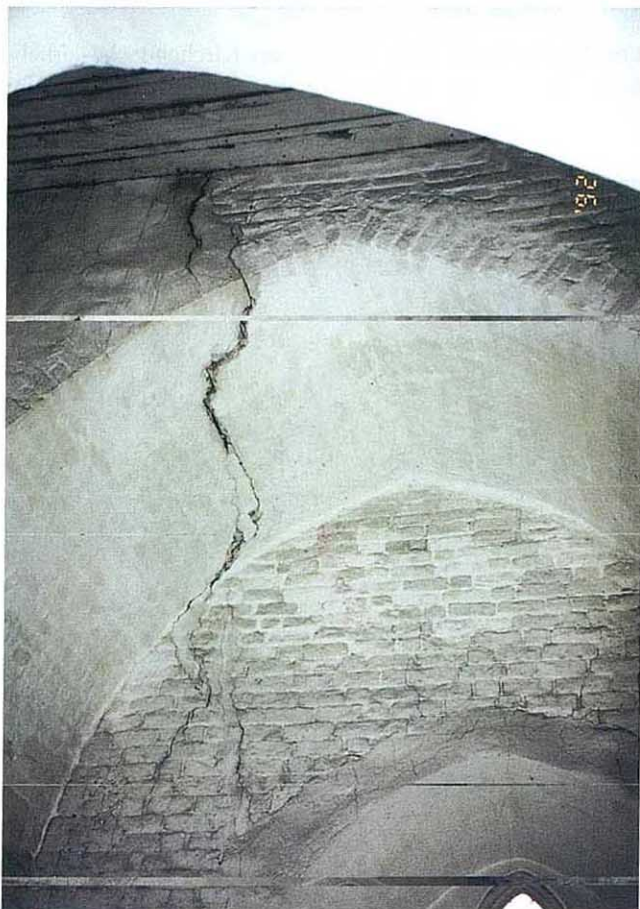
Das Gewölbe der Turmnordwand wird einige Dezimeter westlich des Gewölbescheitels von einer bis zu 2 cm breiten Kluft durchtrennt (Abb. 10). Sie tritt auf der Gewölbeunterseite aus, setzt sich +/- vertikal verlaufend und

mehrfach aufspaltend in das äußere Mauerwerk des Turms fort und endet hier einige Dezimeter unterhalb des Fenster-  
gewölbescheitels.

Abb. 10 Turmnordwand (innen), Kluft im Spitzbogen bis zu 2 cm geöffnet, links (westlich) des Fensters sich aufspießend und auslaufend. Foto: R. Meier

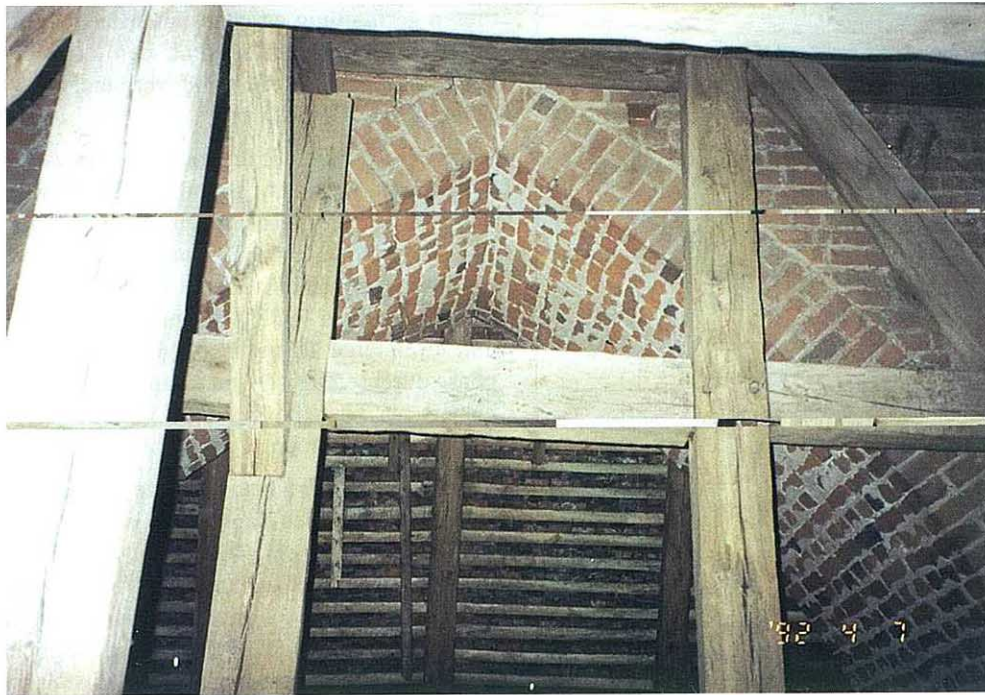
Abb. 11

Wichtige Konstruktionsteile sind die über den Gurtbögen aufragenden Spitzbögen, die den obersten Mauerkranz auf Nord- und Südseite des Turms tragen. Diese Spitzbögen sind nicht von Rupturen durchzogen. Sie machen einen

außerordentlich frischen Eindruck und könnten nach der Brandkatastrophe von 1495 oder nach der jüngsten Brandkatastrophe (1698) im Zusammenhang mit der Neugestaltung des Turmabschlusses neu aufgeführt worden sein (Abb. 11).

*Spitzbogen im oberen Turmniveau; ungestört und offenbar nach einer der Brandkatastrophen neu aufgeführt. Foto: R. Meier*

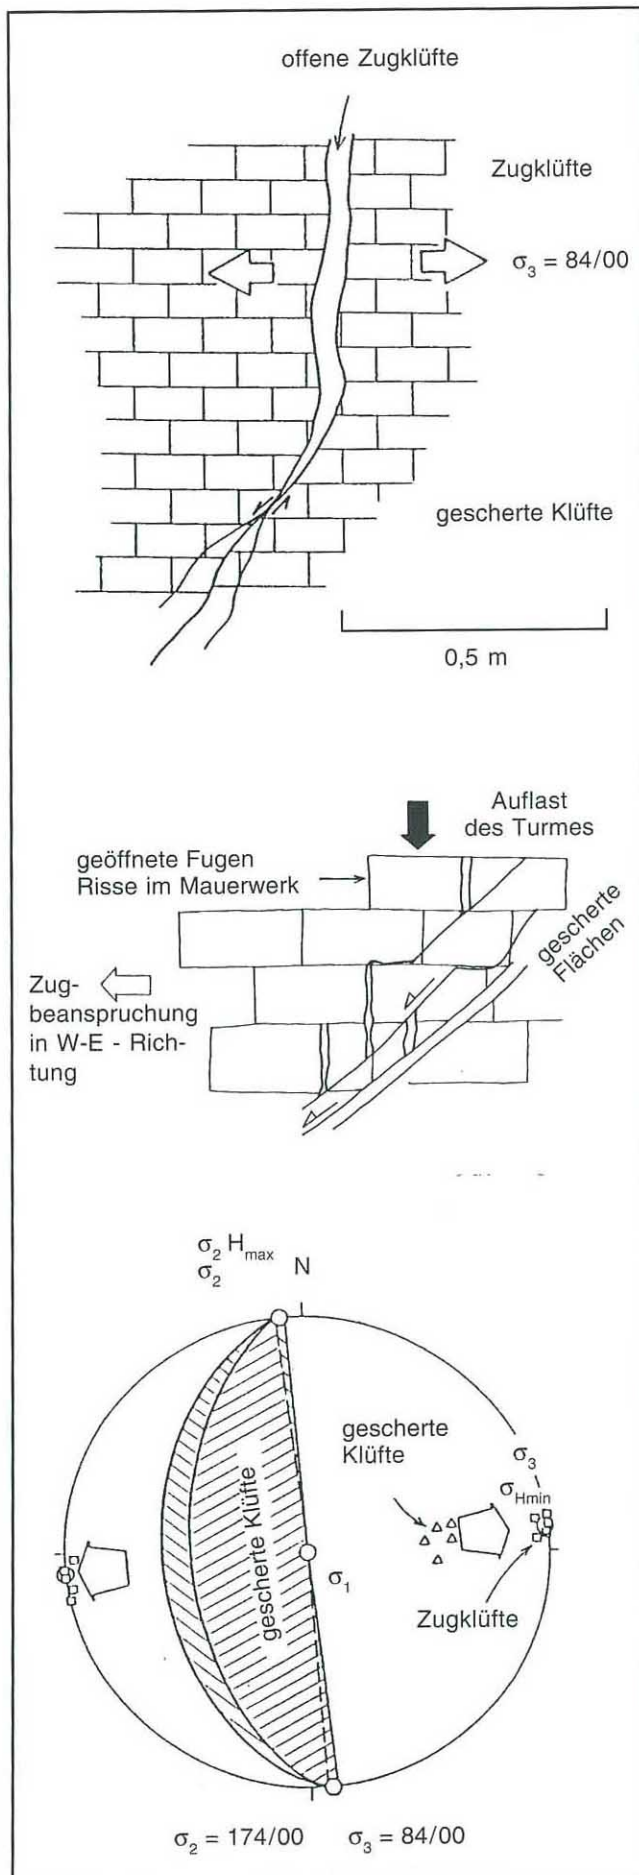
Abb. 12

– Nach den erfaßten Merkmalen stellen die Klüfte der unteren Turmebene reine Zugklüfte dar (Abb. 12). Ihre

Bildung erfolgte von oben nach unten, da sich die Rißöffnungen nach unten vermindern und die Tendenz zum Aufspießen in zahlreiche kleine Risse sehr auffällig ist. Das Aufspießen ist ein typisches Kennzeichen für das Ende einer Rißfront. Zwischen der Öffnungsweite der Klüfte und ihrer Länge besteht ein Zusammenhang. Der südliche Turmteil wurde am tiefsten und stärksten, die nördlich folgenden Baukörper Teile abnehmend tief und intensiv durchtrennt.

Kluftdiagramm und Prinzipskizzen für das Kluftsystem in der Pfarrkirche Wittstock
