## Vom Umgang mit artesischen Verhältnissen in Brandenburg am Beispiel der Arteserhavarie von Eberswalde im Januar 2021

### The handling of artesian conditions in Brandenburg using the example of the artesian accident in Eberswalde in January 2021

NORBERT SCHLAAK

### **Beispiel Arteserhavarie in Eberswalde, Januar 2021**

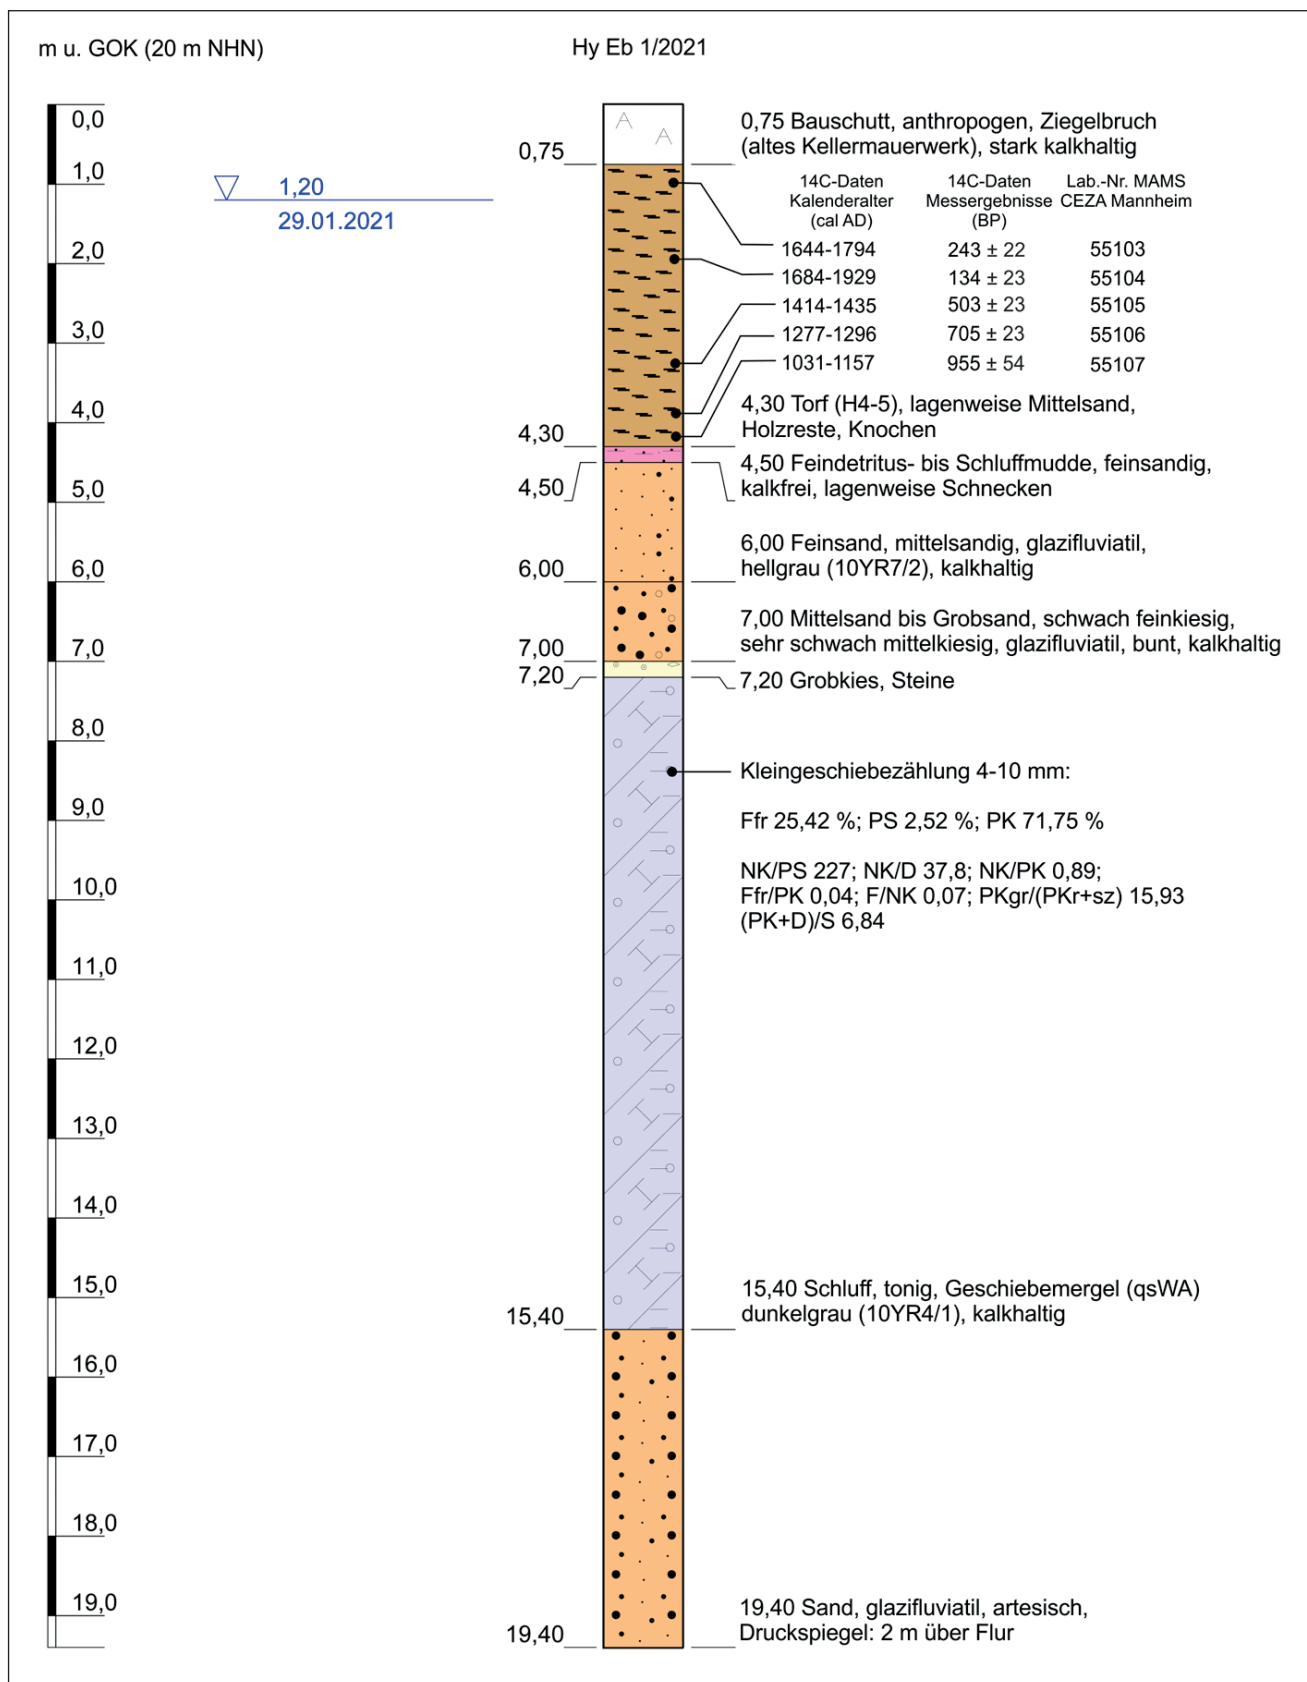
Eine aktuelle Schichtenaufnahme im Januar 2021 erfolgte im Zuge der Überbohrung des Artesers. Begleitende Untersuchungen zur stratigraphischen Stellung des Geschiebemergels und zur Altersstellungen der Torfe ergänzen die Befundlage (Abb. 2).

Abb. 2: Geologie und ergänzende Befunde am Havariepunkt in Eberswalde (UTM 33 420723/5854207)

Überdeckt von einer ca. 0,75 m starken Schicht aus Bauschutt, liegt ein ca. 3,5 m mächtiges, von Sandlagen durchsetztes holozänes Torfpaket, in dem vereinzelt Hölzer eingebettet sind. 14C-Analysen an einzelnen Torflagen und Holzresten belegen das sukzessive Aufwachsen des Torfkörpers vom Hochmittelalter bis zum Ende des 19. Jahrhunderts unweit der alten Stadtmauer. An der Basis der Torfe befindet sich eine geringmächtige feinsandige Feindetritus- bis Schluffmudde. Im Liegenden der organogenen Ablagerungen befinden sich mittelsandige Feinsande, die ab 6,0 m in Mittel- und Grobsande übergehen. Bei 7,0 m wurde eine Lage aus Grobkiesen und Steinen angetroffen, die als Aufarbeitungshorizont des ab 7,2 m einsetzenden Geschiebemergels angesehen wird. Das 8,2 m mächtige Schichtpaket bildet als toniger Schluff den Geringleiter, welcher den artesisch gespannten Grundwasserleiter (GWLK 2) bei 15,4 m u. Fl. bedeckt. Die Analyse des Kleingeschiebebestandes (4–10 mm) einer zwischen 7 und 8 m entnommenen und ca. 12 kg schweren Probe des Geschiebemergels ergab eine für Saale-kaltzeitliche Grundmoränen typische Zusammensetzung. Eine Einstufung als Warthe-Moräne (qsWA) ist dabei wahrscheinlich (Details s. Abb. 2).

Der Grundwasserstand im GWLK 1 lag zum Zeitpunkt der Baugrunderkundung 2020 bei 1,2 m unter Flur. Der Druckspiegel (das hydraulische Potential) des Grundwassers im GWLK 2, der bei 15,4 m unter Flur angebohrt wurde, lag nach der Arteserhavarie im Januar 2021 bei 2,0 m über Flur.

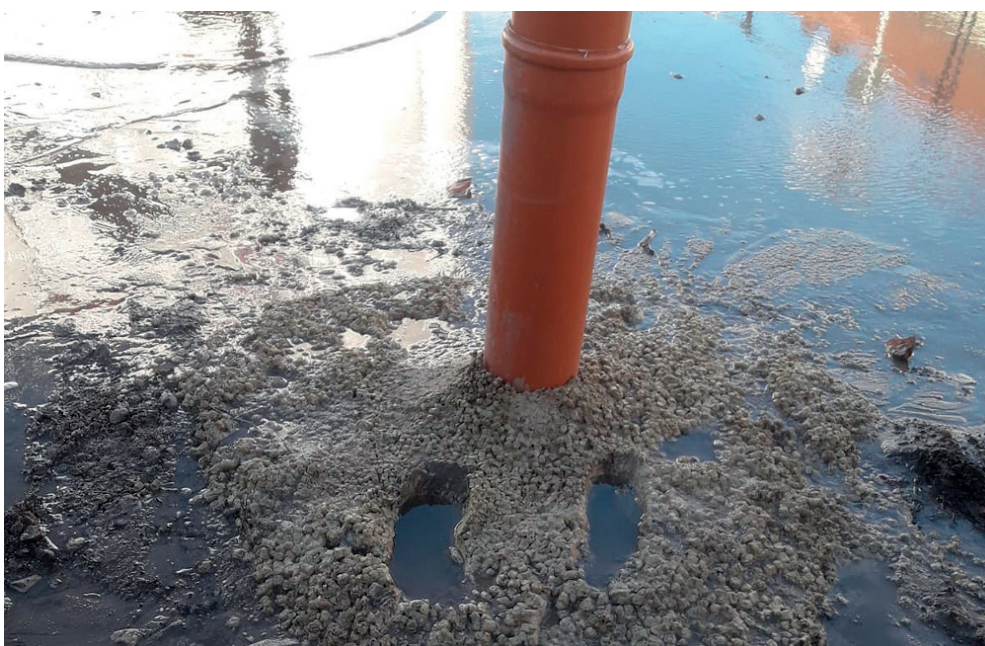
Das Bohrunternehmen, welches am Folgetag der Havarie vom Bauherren zur Baustelle gerufen wurde (Brunnenbau Stefan Hoppe, Albertshof, LK BAR), hatte, nach fachlicher Einschätzung der Situation, den Geologischen Dienst über die Arteserhavarie informiert und zunächst begonnen, die unter Wasser stehende Baustelle trocken zu legen, denn über Nacht hatte das artesisch ausgetretene Wasser inzwischen den unbedeckten Grundwasserleiter im Bereich des Baufeldes bis zur Geländeoberfläche vollständig geflutet. Dazu wurde in der Nähe des Artesers eine Grube gebaggert und ein Behälter mit Pumpe eingebaut. Durch Absetzen des ausgeschwemmten Bodenmaterials konnte damit das fast klare Wasser von hier aus über eine Rohrleitung in die Straßenentwässerung der Nagelstraße eingeleitet werden. Der Wasserstand sank in der Grube durch Abpumpen

Abb. 3:  
Stand am 21. Januar 2021  
bei CPT 1 vor Beginn  
der Arbeiten

schon nach 4 Stunden auf ca. 0,5 m u. Fl. Aufgrund seiner Ortskenntnis und langjährigen Erfahrung entschloss sich Brunnenbaumeister Hoppe dazu, sofort zu handeln und zu versuchen, den havarierten Arteser zu überbohren. Um die Trockenbohrung vorzubereiten, wurde das Umfeld des Sondierlochs von CPT 1 bis auf Oberkante des Torfpakets freigelegt (Entnahme der Bauschuttauflage) und die Schutzverrohrung ( $\varnothing$  159 mm) zentriert auf den Arteser aufgesetzt. Mit klassischer Bohrtechnik (Dreibock/Schappe/Ventilbohrer) wurde die Bohrung lotrecht abgeteuft. Bei ca. 7 m u. Fl. kam es plötzlich zum Anstieg der Wassersäule in der Schutzverrohrung bis auf 2,0 m über Gelände und pegelte sich hier ein. Da nach dem Ausschalten der Pumpe ein weiterer Anstieg des Wassers in der Grube nicht zu verzeichnen war, schien der Arteser zunächst gefasst worden

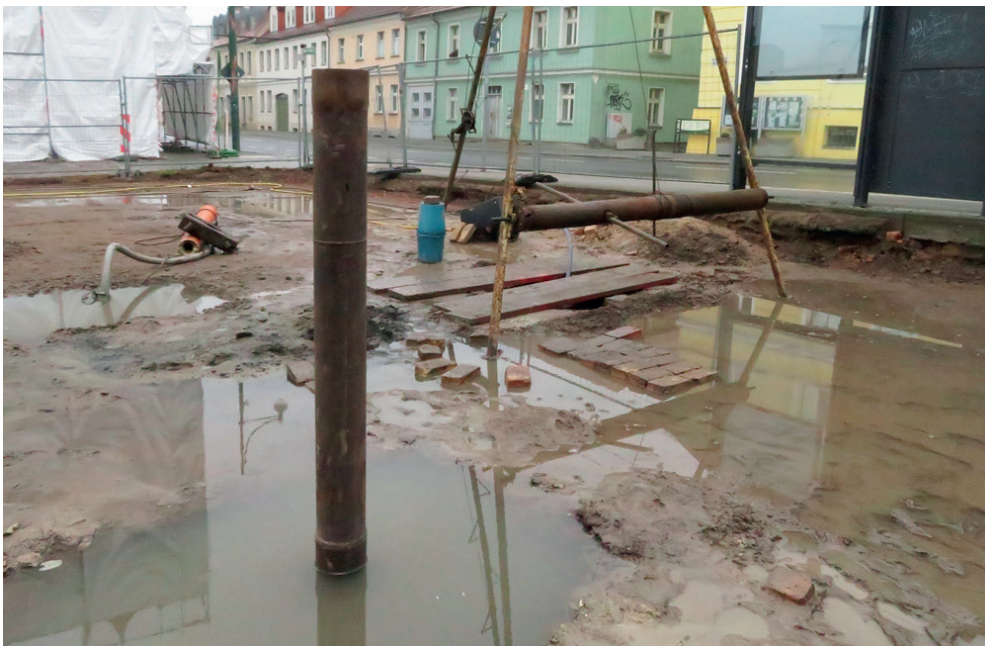
Während des weiteren Bohrfortschritts am Folgetag und dem Anbohren des Geringleiters (Geschiebemergel), kam es jedoch zu einem Abfall der Wassersäule in der Schutzverrohrung als Zeichen dafür, dass der Arteser nicht mehr gefasst war. Die lotrecht ausgeführte Bohrung stimmte ab hier offenbar nicht mehr mit der Richtung der Drucksondierung CPT 1 überein. Die später vorliegenden Protokolle der Drucksondierungen bestätigten die vermutete teilweise erhebliche Abweichung von der Lotrechten. Sie betrug bei CPT 1 im Übergang zum Geschiebemergel ca. 5°. Die Richtung der Ablenkung wurde während der Drucksondierung jedoch nicht aufgezeichnet.

*Abb. 4:  
Zustand am 24.01.2021.  
Sofortiger Wasseranstieg im  
GWLK 1 nach Abschalten der  
Pumpen. Im Vordergrund:  
Schutzverrohrung 159 mm  
auf Arteser bei CPT 1*

Aufgrund des Abfalls der Wassersäule in der Schutzverrohrung wurde die Trockenbohrung bei 8,0 m abgebrochen und der Abschnitt zwischen 7 und 8 m u. Fl. mit Quellton verfüllt. Beim Ziehen der Verrohrung bis 7,0 m stieg die Wassersäule in der Schutzverrohrung zwar wieder an, der Arteser war damit aber nicht gefasst, wie das austretende Wasser außerhalb der Verrohrung zeigte.

Trotz der relativ oberflächennahen Lage der Austrittsstelle aus dem Geringleiter reichte der Durchmesser der Überbohrung von 159 mm also nicht aus, dem von der Senkrechten abweichenden Verlauf der Drucksondierung CPT 1 bei ca. 7,0 m u. Fl. noch zu folgen. Für eine Erfolg versprechende Verschließung des Artesers war demzufolge ein größerer Bohrdurchmesser notwendig.

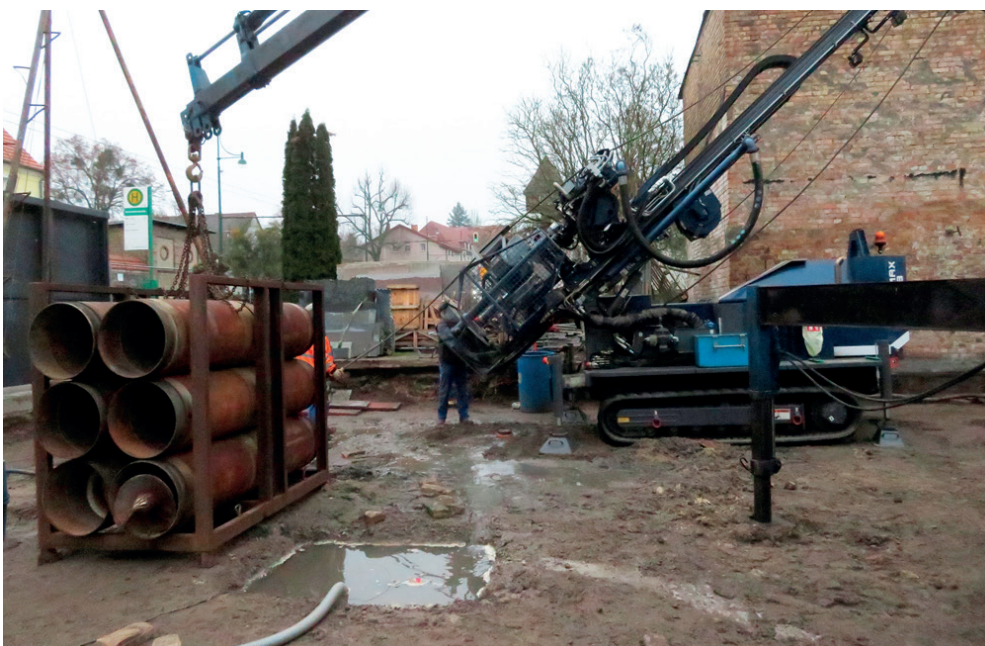
*Abb. 5:  
Positionierung der  
Bohranlage auf CPT 1  
am 27.01.2021*

Der Einsatz der großen Bohranlage der Fa. Daugs Schüler GmbH (Geräteführer: Brunnenbaumeister Olaf Linke) begann, wie zugesagt, am 27.01.2021. Mittels Schneckenbohrer, Ventilbohrer und ab 7,0 m u. Fl. mit Bohrkronen wurde die verrohrte Trockenbohrung ( $\varnothing$  521 mm) an der havarierten Drucksondierung CPT 1 abgeteuft. Trotz Unterbrechung der Bohrarbeiten durch einen Defekt an der Bohranlage (Abriss Bohrgestänge), konnte der Arteser schließlich am 28.01.2021 gestoppt werden. Aufgrund von Steinhindernissen war die geplante Überbohrung der Schadstelle zwar nicht möglich, aber der über fünf Stunden wirkende Druck der ca. 17 t schweren Bohranlage verschloss offenbar den Arteseraustritt im unterlagerten Geschiebemergel. Nach mehrstündiger Beobachtung des nun gleichbleibenden Grundwasserstandes im GWLK 1 wurde entschieden, die Arbeiten bei CPT 1 zu beenden.

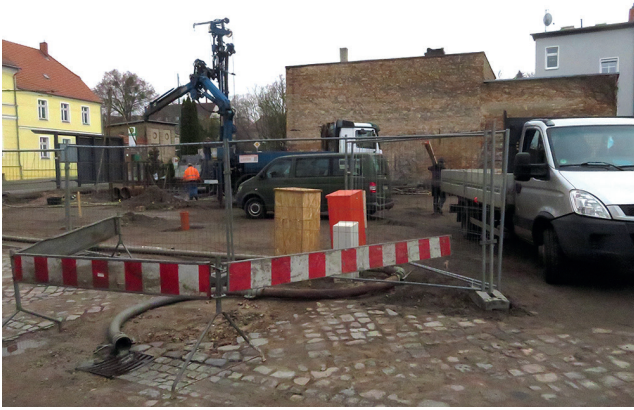
Abb. 6: Einleitung des abgepumpten Wassers in die Straßenentwässerung

schen 5 und 7 m u. Fl. errichtet, um die Menge der durch die Arteserhavarie hier zuströmenden Wasser zu reduzieren. Die Einleitung des abgepumpten Wassers erfolgte wiederum in die Straßenentwässerung.
