1 Aufgabenstellung

Die Teichgruppe Haidemühl befindet sich im Teilabschnitt I des genehmigten Braunkohleabbaugebietes des Tagebaues Welzow-Süd. Für die planmäßige und betriebssichere Weiterführung des Tagebaus ist die Stilllegung der Teichgruppe erforderlich. Der Zeitpunkt der dauerhaften Stilllegung bestimmt sich dabei nicht vordergründig nach dem Zeitpunkt der körperlichen Inanspruchnahme, sondern nach hydrologischen Kriterien sowie den Kriterien der Gewährleistung der geotechnischen Sicherheit.

Die GMB GmbH, Z-MGV-GIG, wurde mit der Untersuchung des Untergrundes im Bereich der Teichgruppe und der Erstellung eines Ergebnisberichtes zu Aussagen bezüglich des Trockenfallens bei Einstellung der ständigen Wasserzufuhr beauftragt.

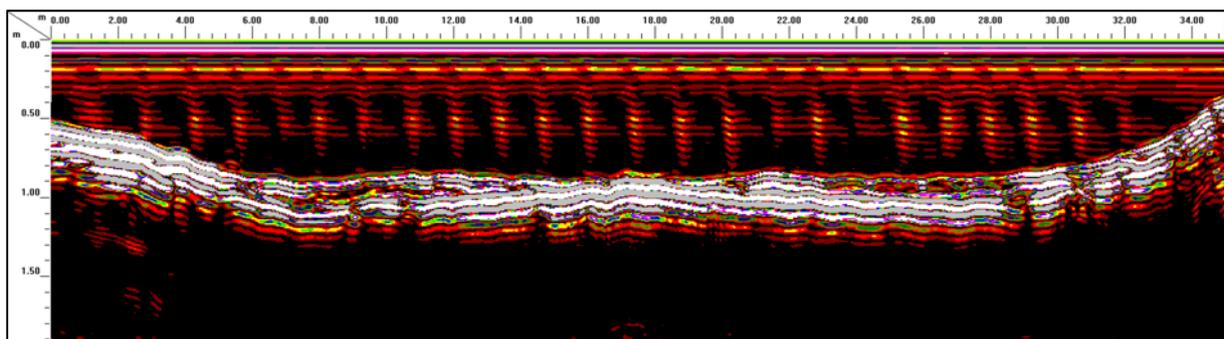
Abbildung 4: Radargrammausschnitt Profil 007

Da die Messung kontinuierlich nach Zeitintervallen erfolgte, wurden die einzelnen Profile anhand der aufgezeichneten Daten auf die entsprechende Länge normiert. Anschließend wurde die Oberkante der erfassten Teichböden und die Oberkante der teilweise ausgeprägten Schlammablagerungen aus den Radarprofilen abgelesen (siehe Abbildung 4)

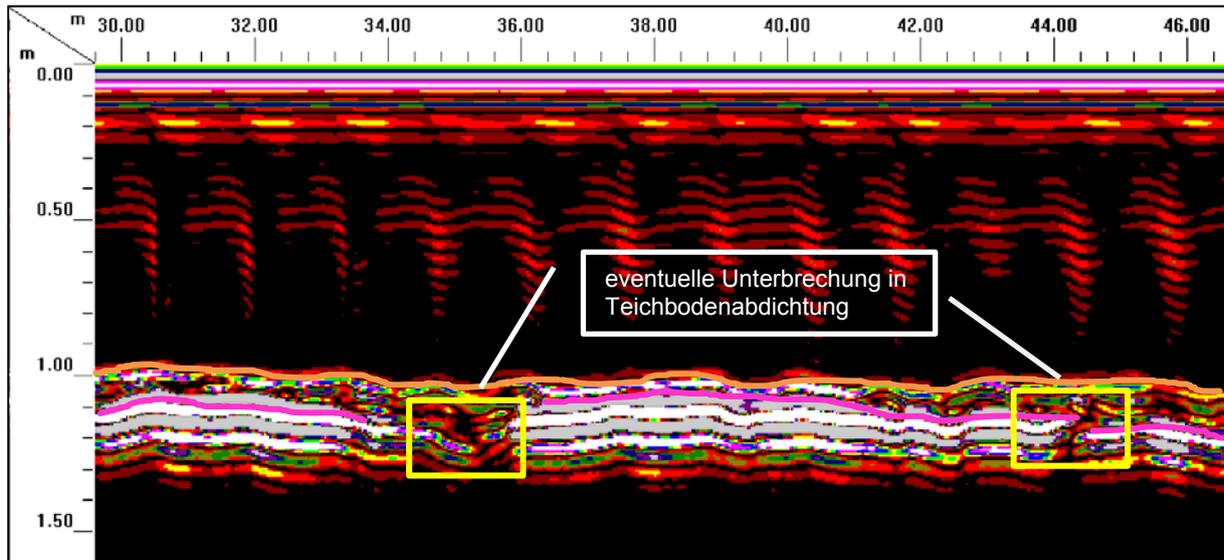
Abbildung 5: Ausschnitt Radarprofil 008; OK-Schlamm (Orange), OK-Seeboden (Lila); Unterbrechung (Gelb)

Die Georadarprofile zeigen eine deutliche Reflexion des Teichbodens, was auf einen erhöhten bindigen Anteil und damit eine relativ gute Abdichtung des Teichbodens schließen lässt. Stellenweise sind Unterbrechungen der Reflexionsbänder erkennbar. Dies deutet auf eine weniger stark ausgeprägte Abdichtung bzw. auf eine Unterbrechung der bindigen Ablagerungen im Teichboden hin.

Diese Unterbrechungen treten in allen drei Teichen auf.

Die durchschnittliche Tiefe der Teichböden liegt bei $z \approx (0,9 \dots 1,5)$ m u. G_w OK (siehe Tabelle 1). Die Schlammdicke ist mit Mächtigkeiten von $d \approx (0,1 \dots 0,4)$ m relativ gering und nur in kleinen Bereichen der Teiche ausgeprägt. Der Übergang von Schlamm zu Seeboden ist in den Georadarprofilen nicht immer exakt zu trennen.
