110-kV-Freileitungsanbindung HT 2033(n) Metzdorf – Freienwalde (Mast 7)

Anhang 8

Dokumentation der Baumkontrolle im Projekt „110-kV-Freileitung HT2033 Metzdorf – Freienwalde (Mast 7)“ im Spannungsfeld M2 – M3

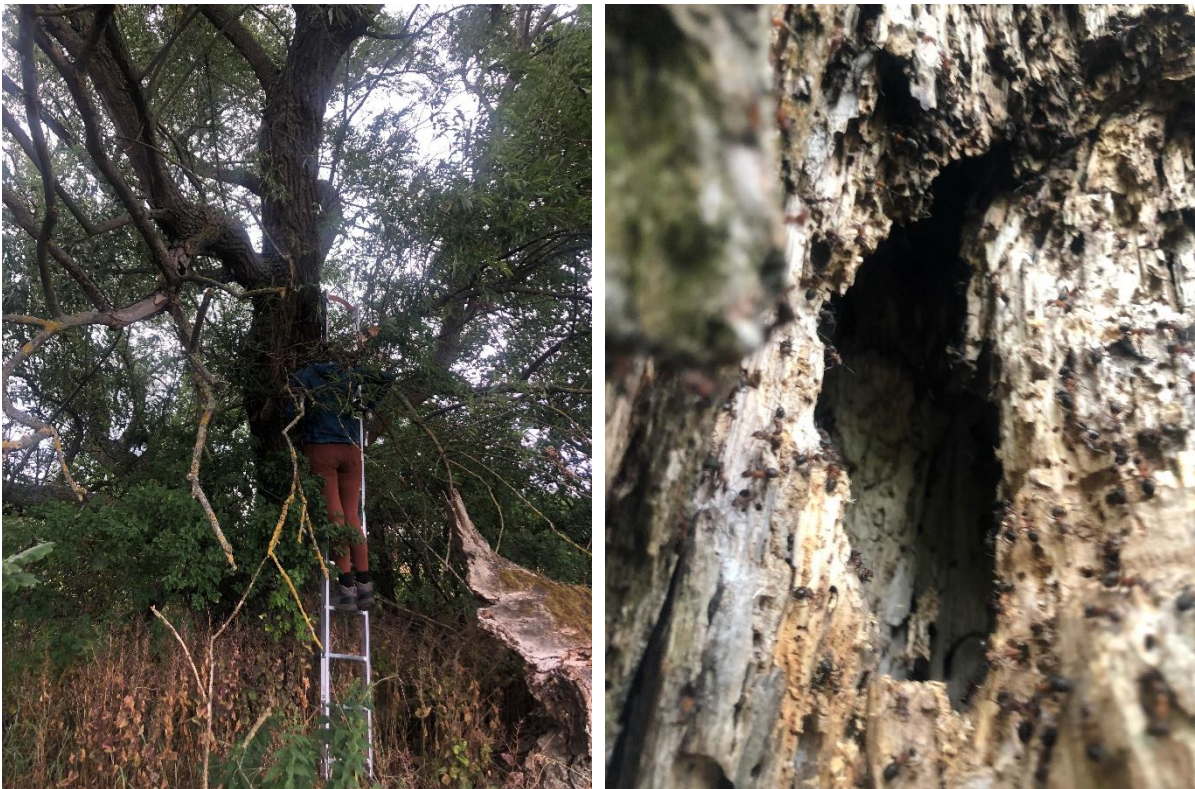
Abgesehen von dem bereits im Mai 2020 vorgefundenen Riss in einer Weide bietet die Eingriffsfläche kein Potential für Fledermausquartiere. Die Kontrolle der Weide ergab, dass der vorhandene Riss ebenfalls nicht als Quartier für Fledermäuse geeignet ist. Die Höhlung hinter der Öffnung ist nicht tiefgründig. Außerdem wird der Baum von Waldameisen (*Formica spec.*) genutzt, die in großer Zahl im Bereich der Höhlung vorkamen (Abb. 2). Dies spricht ebenfalls gegen eine Nutzung durch Fledermäuse. Der dazugehörige Ameisenhaufen (Abb. 3) befindet sich in der Eingriffsfläche direkt neben der untersuchten Weide. Des Weiteren konnten auch keine Vogelnester aufgefunden werden.

Abb. 2: Kontrolle des Risses in der Weide (links), Waldameisen (*Formica spec.*) im Bereich der Höhlung (rechts)

Aus chiropterologischer Sicht spricht nichts gegen eine Fällung bzw. ein Zurückschneiden der Gehölze. Der Ameisenhaufen der ebenfalls geschützten Waldameise ist jedoch im Zuge des Eingriffes gegen Zerstörung durch Fahrzeuge oder Baumschnittarbeiten zu sichern.

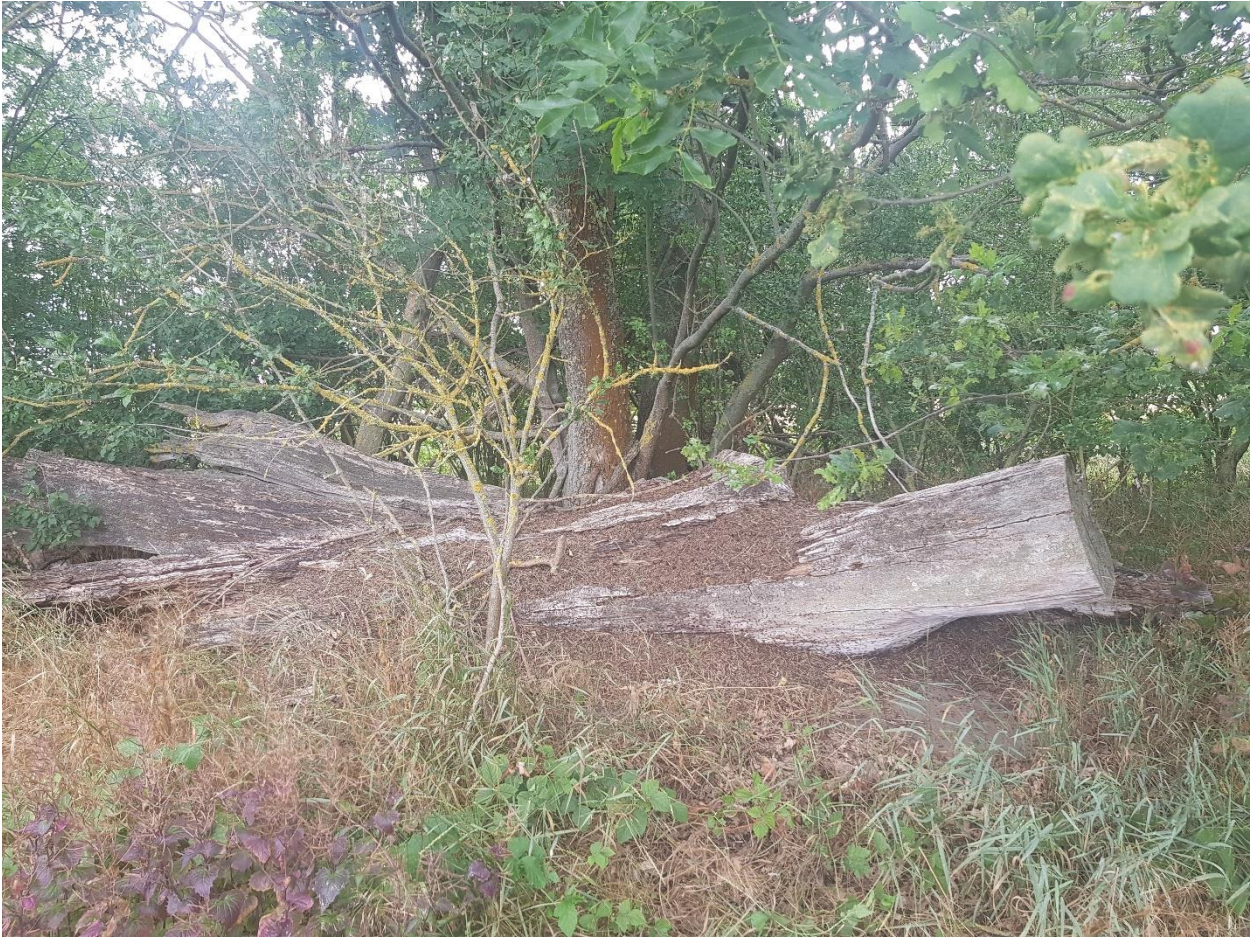
Abb. 3: Ameisenhaufen an einem Totholzstamm im Eingriffsbereich
