Tagebau Jänschwalde

FFH-Verträglichkeitsuntersuchung

Anhang 1

FFH-Gebiet DE 4053-304 „Pastlingsee“

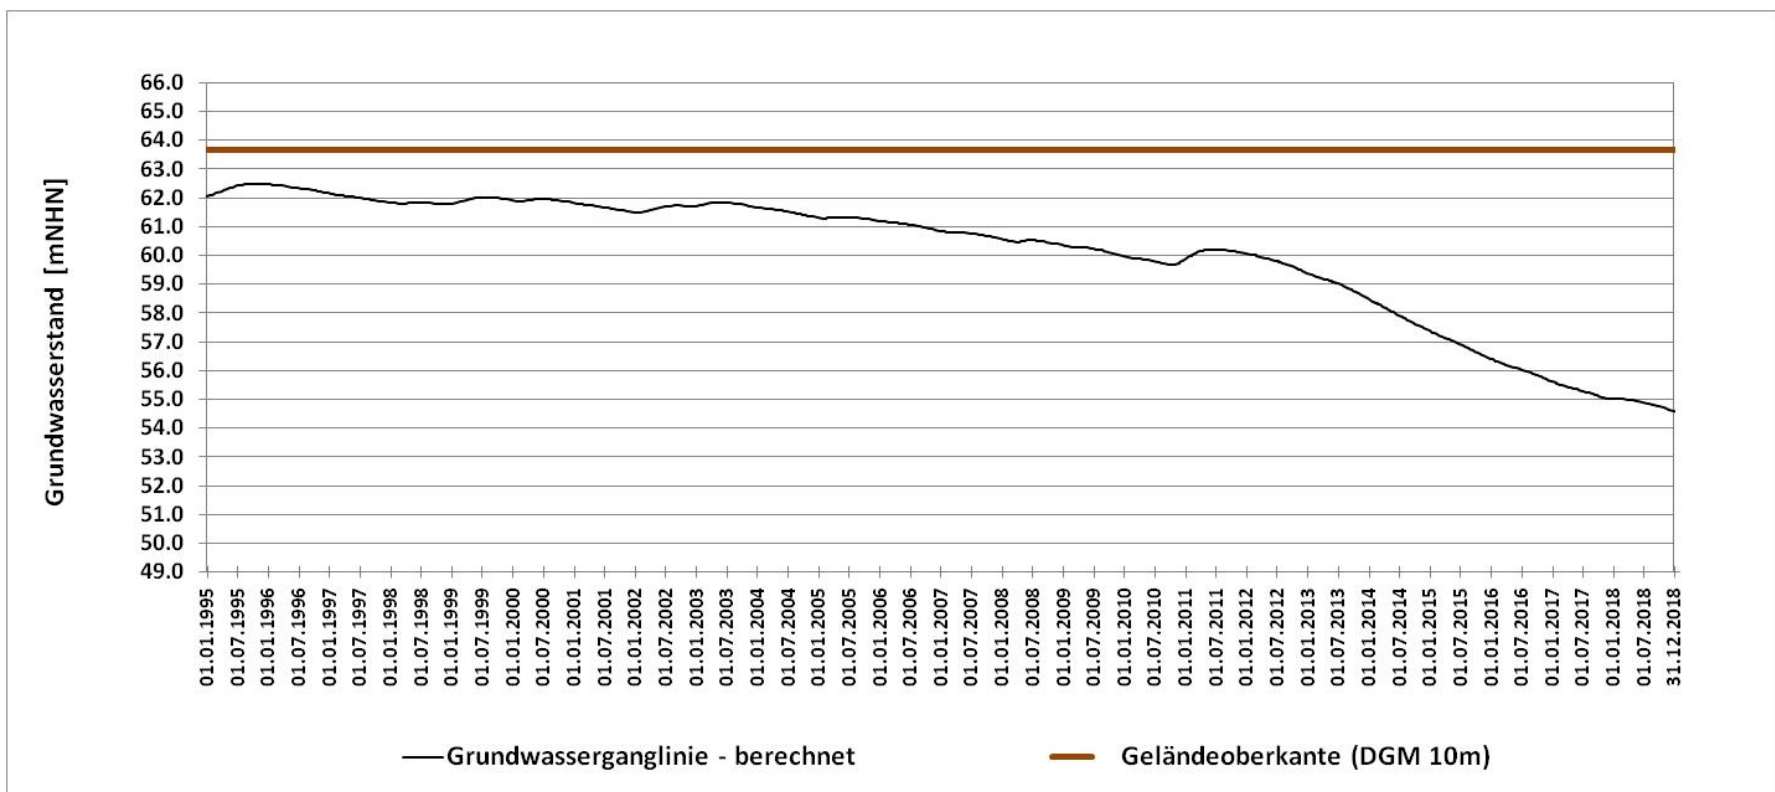
Epignose (1995-2018): Grundwasserentwicklung HH-GWL mit Berücksichtigung der monatsgetreuen Grundwasserneubildung

- Die dargestellte Grundwasserstands- Ganglinie spiegelt den durch die bergbaubedingte Grundwasserabsenkung prognostizierten Trend wider. Die jeweilige Grundwasserhöhe ist nicht identisch mit den Wasserständen im Moorkörper und dem Pastlingsee- diese liegen deutlich höher.
- Ab 1995 (+62,1 m NHN) bis 2010 zeigt die Ganglinie einen stetigen Abwärtstrend mit einem lokalen Minimum im Sommer 2010 mit +59,7 m NHN
- Infolge der niederschlagsreichen Jahre 2010 und 2011 stieg der Grundwasserstand im HH-GWL um 0,5 m
- Seit 2011 setzte sich der Abwärtstrend im HH- GWL fort
- Das Minimum im HH- GWL wird für 2030/31 mit +50,7 m NHN prognostiziert, anschließend erfolgt der Grundwasserwiederanstieg

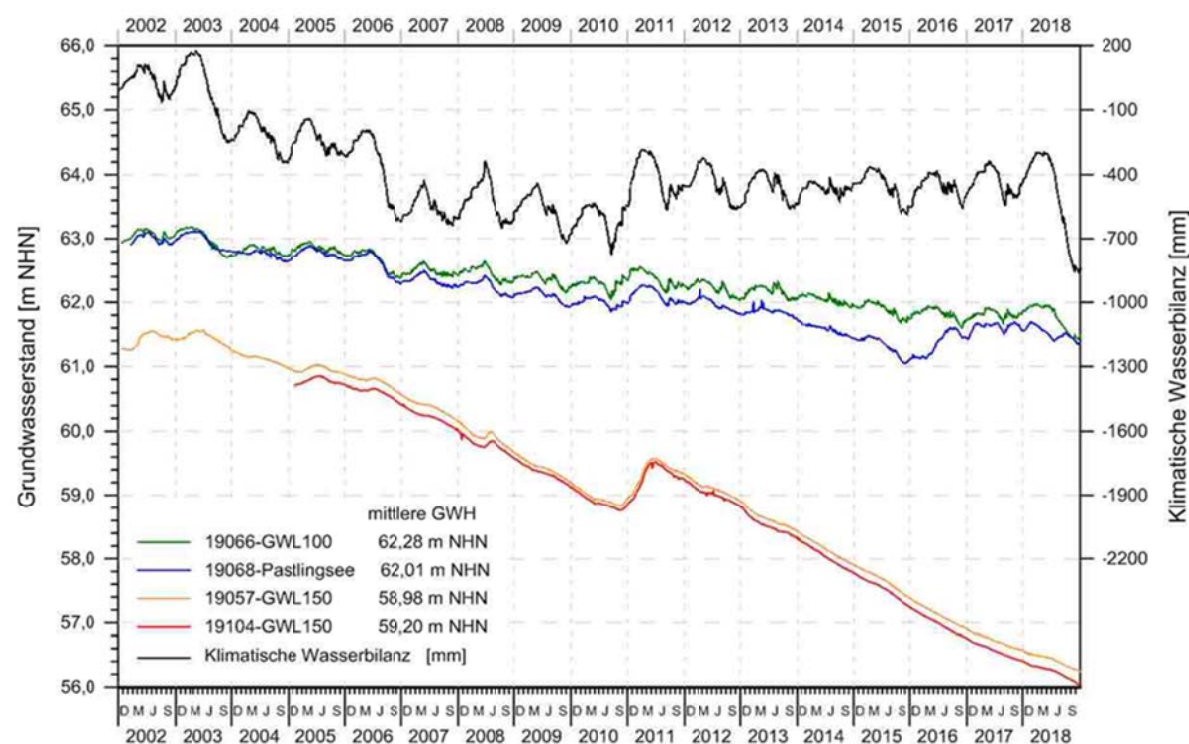
Abbildung 12: Verlauf der gemessenen Grundwasserstände im Bereich des Pastling an den GWBR 19066 (TGWL Pastlingmoor), 19057 (HH-GWL), 19104 (HH-GWL) und am Lattenpegel des Pastlingsees 19068 sowie kumulierte klimatische Wasserbilanz in den hydrologischen Jahren 2002 bis 2018 (Quelle: Arbeitsgemeinschaft Biomonitoring Moore, 2019).

Bedingt durch seine räumliche Lage in einem Hochflächengebiet mit allseitigen natürlichen Abflussrichtungen unterliegen die Grundwasserstände des HH-GWL's im Bereich des Pastlingsee ausschließlich den natürlichen Grundwasserneubildungsraten. Somit reagieren diese Grundwasserstände stark sensitiv auf veränderte klimatische Bedingungen (schwarze Linie). Die in niederschlagsarmen und sonnenreichen Jahren deutlich verringerte GWN zieht unmittelbar eine deutliche Abnahme des Grundwasserspiegels nach sich. Seit Beginn der Grundwasserstandsmessungen in den 1990iger Jahre wird auf Grund der klimatischen Verhältnisse ein abnehmender Trend der Grundwasserstände in allen Hochflächen von Süd-Ost Brandenburg registriert (LUGV, 2011). Betroffen davon ist auch das Gebiet des Pastlingsees.

Dagegen zeigt die Wasserstandsentwicklung im TGWL und im See ein anderes Verhalten auf. Zwar spiegelt sich auch die klimatische Wasserbilanz wider, jedoch liegen die Wasserstände deutlich höher als im weiter absinkenden HH-GWL. Typisch für das Pastlinggebiet ist, dass der Wasserstand im Torfkörper geringfügig über dem des Sees liegt. Mit der ab Oktober 2015 begonnenen Stabilisierung des Seewasserstands (Gewässerverband Spree Neiße, 2019) konnte nach einem vom LfU vorgegebenen Regime der Seewasserstand im Jahr 2017 auf ein stabiles Niveau angehoben werden. Das in der Niederlausitz abgelaufene extreme Trockenjahr 2018 (ab Mai) führte durch hohe Verdunstungsraten zu einem Absinken des Wasserstandes im Torfkörper (grüne Linie). Da gemäß Vorgaben des LfU der Seewasserstand nicht über dem des TGWL liegen durfte, musste die Wasserstützung des Sees angepasst werden, so dass in der Folge der Seewasserstand sich im Spätherbst 2018 auf ein Niveau von + 61,35 m NHN senkte. Unter Berücksichtigung der über das Winterhalbjahr 2018/19 sich einstellenden geringeren Verdunstung konnte der Seewasserstand im Februar 2019 auf ein Niveau von + 61,70 m NHN wieder angehoben werden. In Auswertung des Trockenjahres 2018 konnte nachgewiesen werden, dass mit der seit 2015 diskontinuierlich durchgeführten Stützungsmaßnahme mittels Einleitung von Grundwasser in den See das sich gegenseitig bedingende Wasserregime von Torfkörper und See auf einem stabilen Niveau gehalten werden kann. Dabei werden durch die Wassereinleitung die sich auf stabilem Niveau befindlichen Sickerraten in den HH-GWL (stabil deshalb, da die Strömung zwischen dem Wasserkörper und dem HH-GWL abgerissen ist) und zusätzlich auch anteilige Verdunstungsraten kompensiert.
