Neubau 380 kV-Freileitung Parchim/Süd – Perleberg
Fachgutachten Amphibien
Abschnitt: Brandenburg

Projekt 056_2015

Neubrandenburg, 27.01.2017

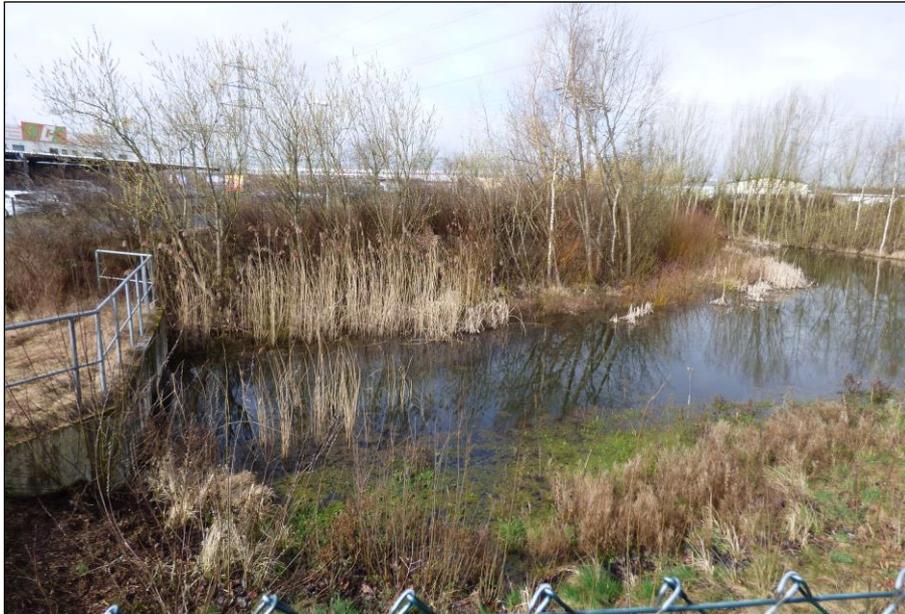
Abb. 2: Gewässer 1 (März 2016)

Artenbestand Laichgewässer	RL BB (2004)	FFH- Status	Klassengröße (nach Tab. 1)	Bewertung
Teichfrosch	**	-	Klasse 1 (v)	
Bewertung Artenbestand (nach Tab. 2)		1 nicht gefährdete Art (Klasse 1)		2 +
Bewertung Gewässerstruktur (nach Tab. 4)		Wasserführung: permanent subm. Veg.: ja Beschattung: gering Fische		3 +
Gesamtbewertung des Laichgewässer (nach Tab. 5)		mittel		5+
Eignung Landlebensraum (nach Tab. 6)		Acker, Gehölze, Gebüsch, Siedlungsbereiche		-

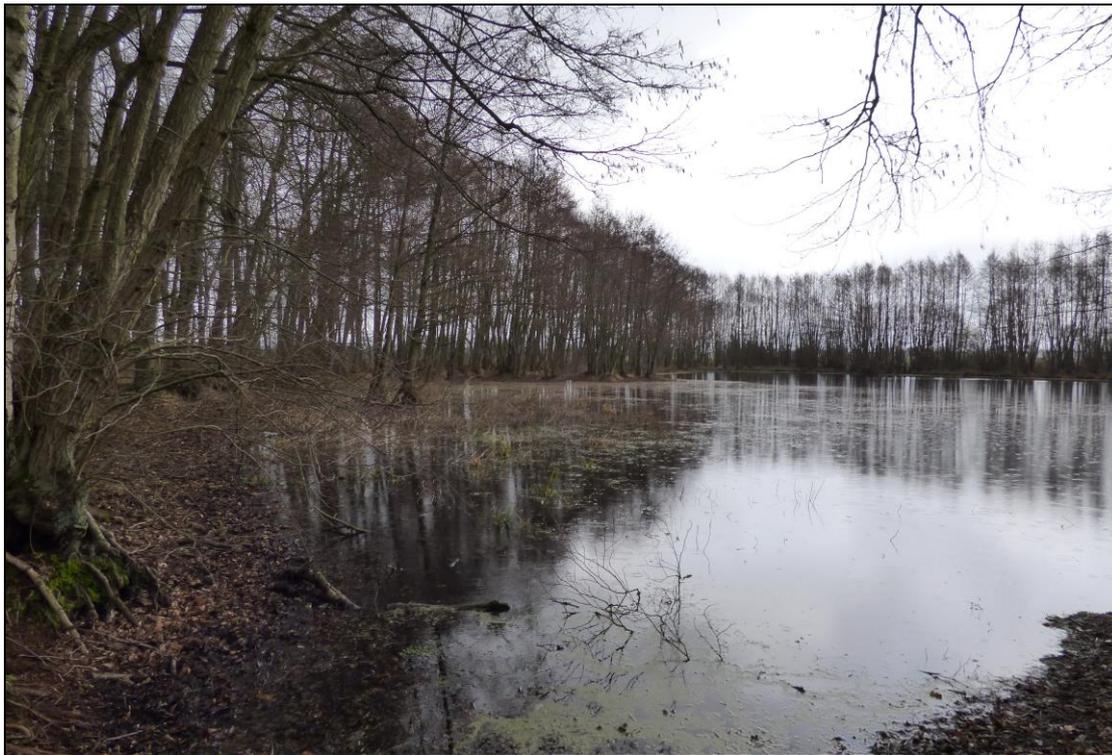
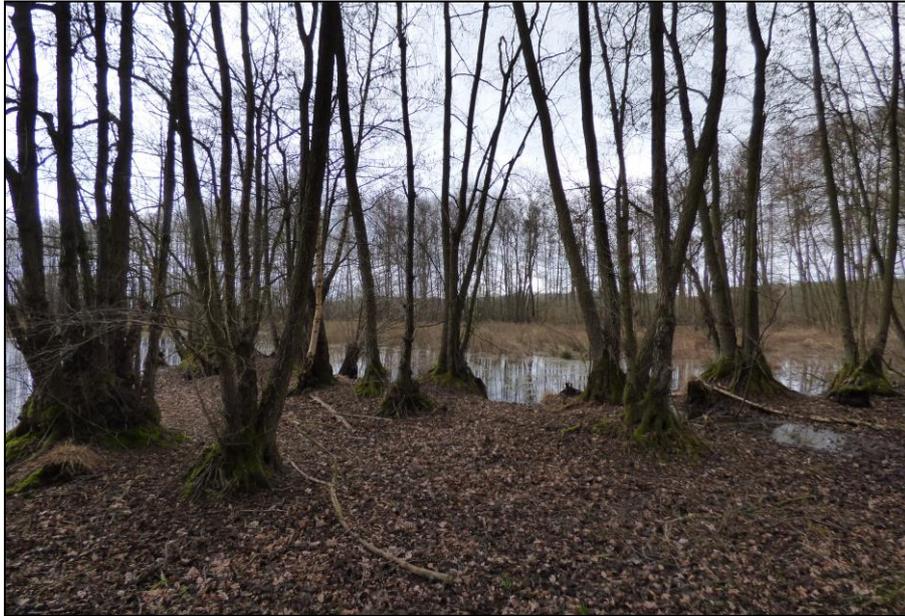
Abb. 3: Gewässer 2 (März 2016)

Artenbestand Laichgewässer	RL BB (2004)	FFH- Status	Klassengröße (nach Tab. 1)	Bewertung
Teichfrosch	**	-	Klasse 2	
Erdkröte	*	-	Klasse 1 (v)	
Bewertung Artenbestand (nach Tab. 2)		2 nicht gefährdete Arten (Klasse 1 und 2)		2 +
Bewertung Gewässerstruktur (nach Tab. 4)		Wasserführung: permanent subm. Veg.: ja Beschattung: gering Fische (vermutlich ja)		3 +
Gesamtbewertung des Laichgewässer (nach Tab. 5)		mittel		5 +
Eignung Landlebensraum (nach Tab. 6)		Acker, Laubwald, Gebü- sche, Intensivgrünland		+

Abb. 4: Gewässer 2, im Hintergrund Röhricht-Bereich

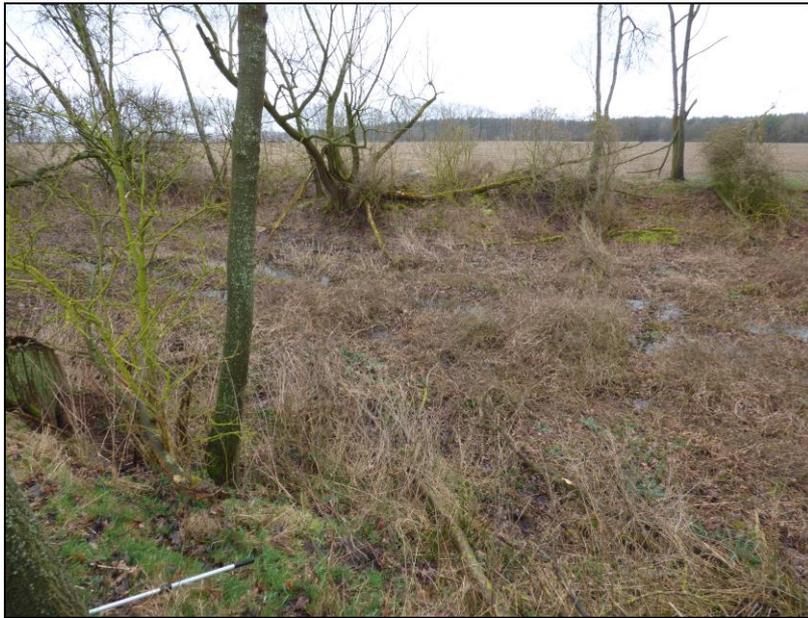
Abb. 5: Gewässer 3 (März 2016)

Artenbestand Laichgewässer	RL BB (2004)	FFH- Status	Klassengröße (nach Tab. 1)	Bewertung
Bewertung Artenbestand (nach Tab. 2)		keine Nachweise		1 +
Bewertung Gewässerstruktur (nach Tab. 4)		Wasserführung: temporär subm. Veg.: nein Beschattung: hoch keine Fische		1 +
Gesamtbewertung des Laichgewässers (nach Tab. 5)		Sehr gering		2 +
Eignung Landlebensraum (nach Tab. 6)		Acker, Gehölze, Gebüsch		entfällt, da kein Artnachweis

In den Gewässern 3 und 7 wurden keine Amphibien nachgewiesen. Außerdem sind sie aufgrund ihrer mangelnden Habitatausstattung für eine Nutzung als Laichgewässer ungeeignet. Grund dafür ist die nur temporäre Wasserführung in Verbindung mit einer sehr hohen Beschattung. In der Gesamtbeurteilung konnten sie folglich nur mit „sehr gering“ bewertet werden.

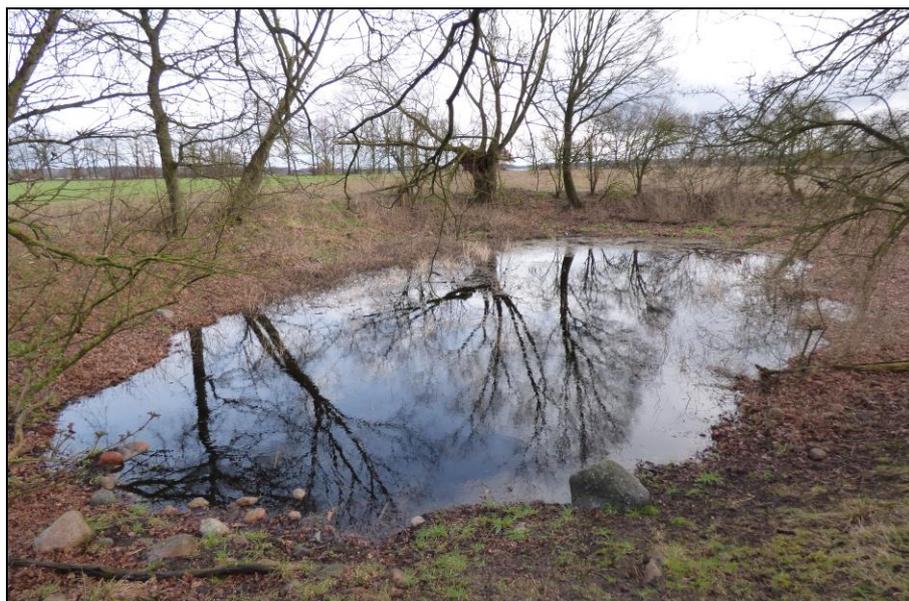
Abb. 6: Gewässer 4 (März 2016)

Artenbestand Laichgewässer	RL BB (2004)	FFH- Status	Klassengröße (nach Tab. 1)	Bewertung
Bewertung Artenbestand (nach Tab. 2)		keine Nachweise		1 +
Bewertung Gewässerstruktur (nach Tab. 4)		Wasserführung: temporär subm. Veg.: nein Beschattung: gering keine Fische		2 +
Gesamtbewertung des Laichgewässers (nach Tab. 5)		gering		3 +
Eignung Landlebensraum (nach Tab. 6)		Acker, Gehölze, Gebüsch		entfällt, da kein Artnachweis

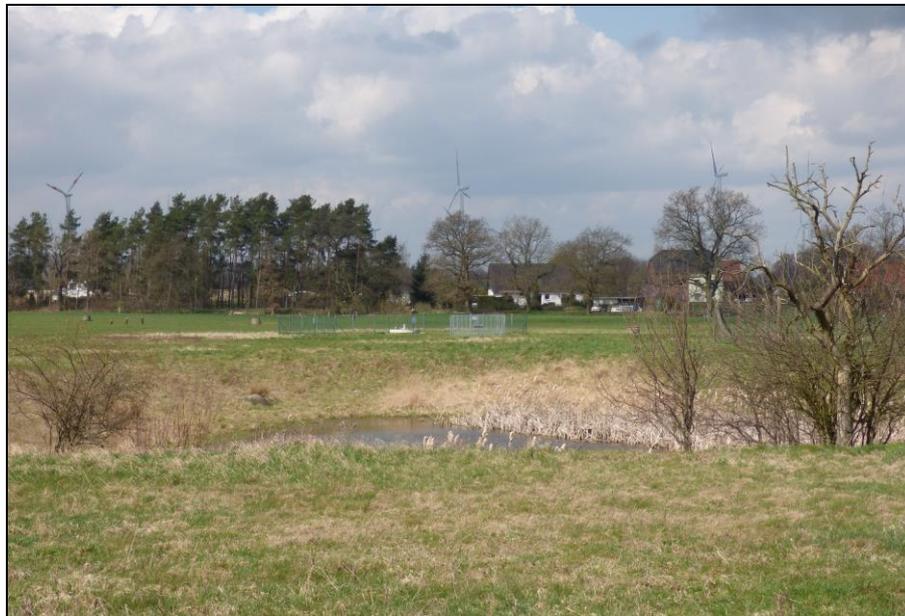
Abb. 7: Gewässer 5 (April 2016)

Artenbestand Laichgewässer	RL BB (2004)	FFH- Status	Klassengröße (nach Tab. 1)	Bewertung
Teichfrosch	**	-	Klasse 1 (v)	
Bewertung Artenbestand (nach Tab. 2)		1 nicht gefährdete Art (Klasse 1)		2 +
Bewertung Gewässerstruktur (nach Tab. 4)		Wasserführung: permanent subm. Veg.: - Beschattung: gering keine Fische		3 +
Gesamtbewertung des Laichgewässer (nach Tab. 5)		mittel		5 +
Eignung Landlebensraum (nach Tab. 6)		Gebüsche, Intensivgrünland, Siedlungsbereiche		-

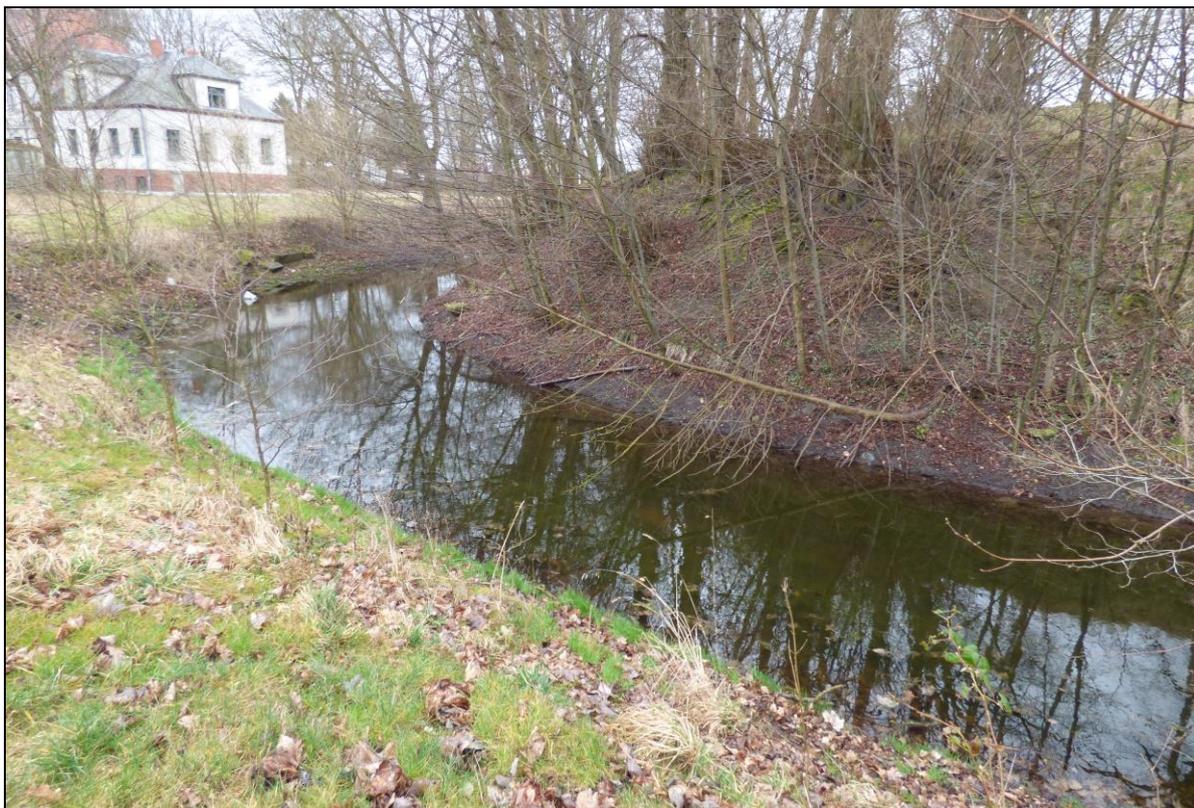
Abb. 8: Gewässer 6 (März 2016)

Artenbestand Laichgewässer	RL BB (2004)	FFH- Status	Klassengröße (nach Tab. 1)	Bewertung
Teichfrosch	**	-	Klasse 2	
Bewertung Artenbestand (nach Tab. 2)		1 ungefährdete Art (Klasse 2)		2 +
Bewertung Gewässerstruktur (nach Tab. 4)		Wasserführung: permanent subm. Veg.: sehr wenig Beschattung: hoch keine Fische		2 +
Gesamtbewertung des Laichgewässer (nach Tab. 5)		gering		4 +
Eignung Landlebensraum (nach Tab. 6)		Gebüsch, Intensivgrünland, Siedlungsbereiche		-

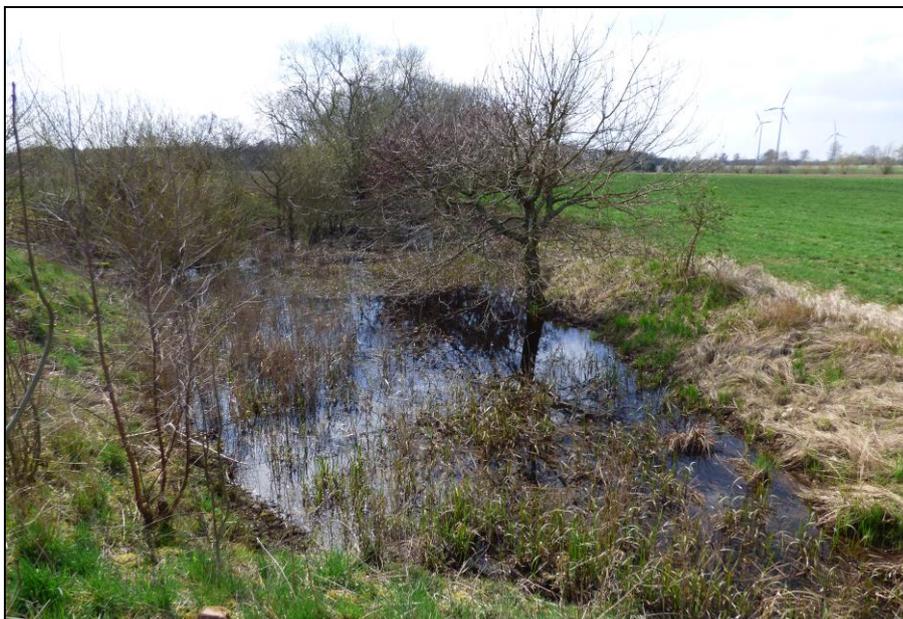
Abb. 9: Gewässer 10 (April 2016)

Landlebensräume stehen in Gewässernähe zur Verfügung. In feuchteren Jahren muss davon ausgegangen werden, dass sich die Adulti im Gewässer erfolgreich zu Ende entwickeln können. Baugruben in Bereich der Maste 17 und 18 können in der Wanderperiode der Amphibien Gefährdungen darstellen.

Artenbestand Laichgewässer	RL BB (2004)	FFH- Status	Klassengröße (nach Tab. 1)	Bewertung
Knoblauchkröte	*	IV	Klasse 1	
Erdkröte	*	-	Klasse 1	
Braunfrösche (2 Laichballen)			Klasse 1	
Bewertung Artenbestand (nach Tab. 2)	2 ungefährdete Arten (Klasse 1) 1 Anh.-IV-Art (Klasse 1)			4+
Bewertung Gewässerstruktur (nach Tab. 4)	Wasserführung: temporär subm. Veg.: ja Beschattung: gering keine Fische			3+
Gesamtbewertung des Laichgewässer (nach Tab. 5)	hoch			7+
Eignung Landlebensraum (nach Tab. 6)	Acker, extensives Grünland, Gehölze, Gebüsch, Stein- biotope			+

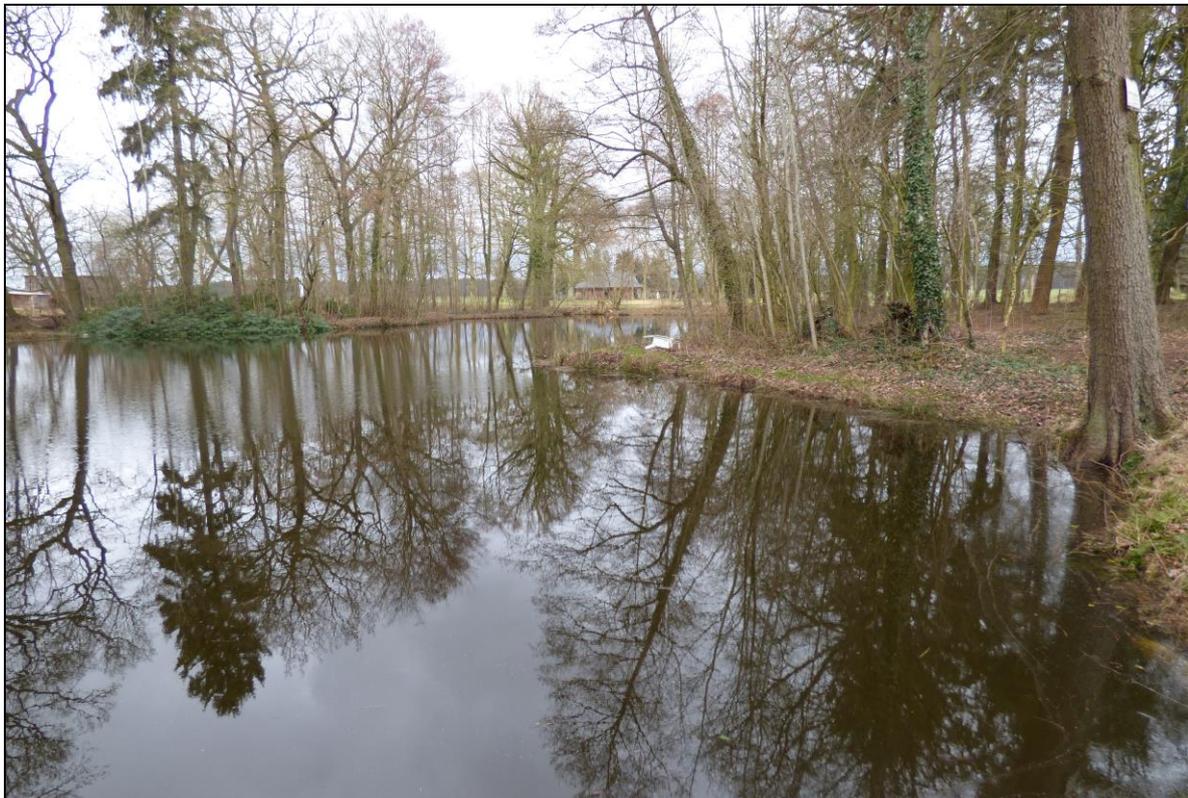
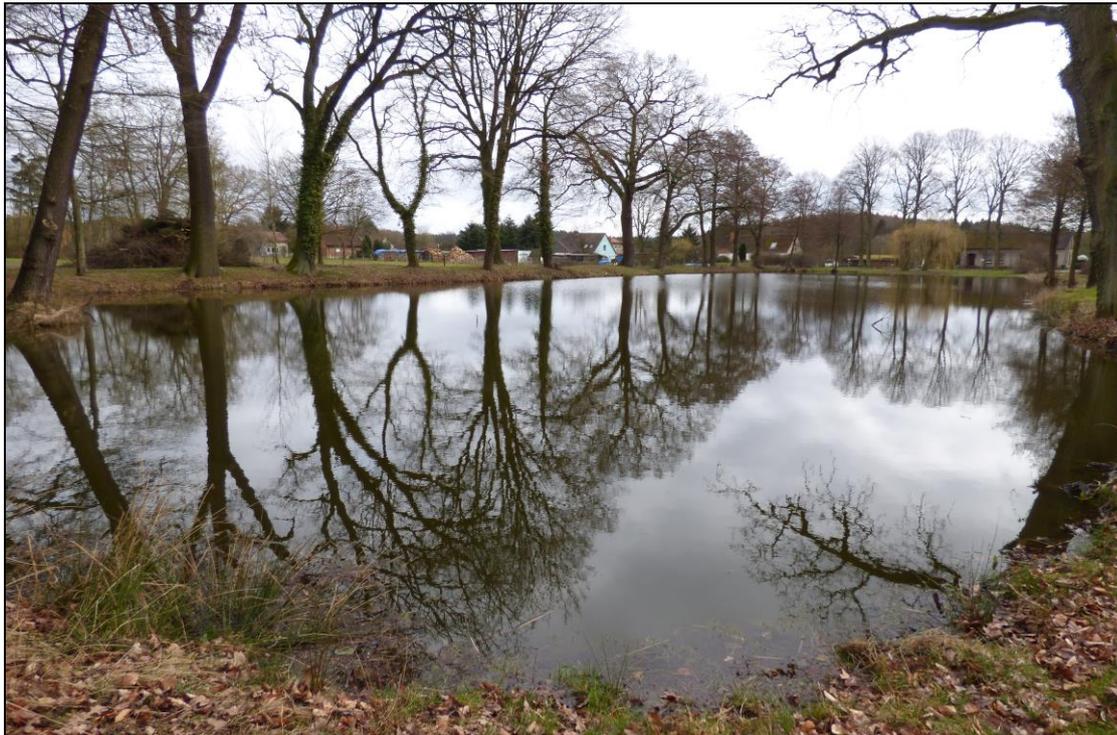
Abb. 10: Gewässer 11 (Nordteil) (März 2016)

Es handelt sich um ein ausgewiesenes Angelgewässer im Ort Klockow. Das Gewässer ist von Gehölzen (Norden und Westen) und Wohn-/Stallbebauung (Süden und Osten) umgeben. Weitere Waldbestände befinden sich über 1.000 m in nördlicher Richtung und etwa 350 m südlich.

Wanderbewegungen der Erdkröten werden in die umliegenden Gehölzbestand führen. Auch wenn theoretisch Entfernungen bis 3 km zurückgelegt werden können, scheint eine Beeinträchtigung durch Mastbaustellen unwahrscheinlich. Gleiches gilt für die Teichfrösche, deren Landhabitate in direkter Umgebung vorhanden sind.

Abb. 11: Gewässer 11 (Südteil)

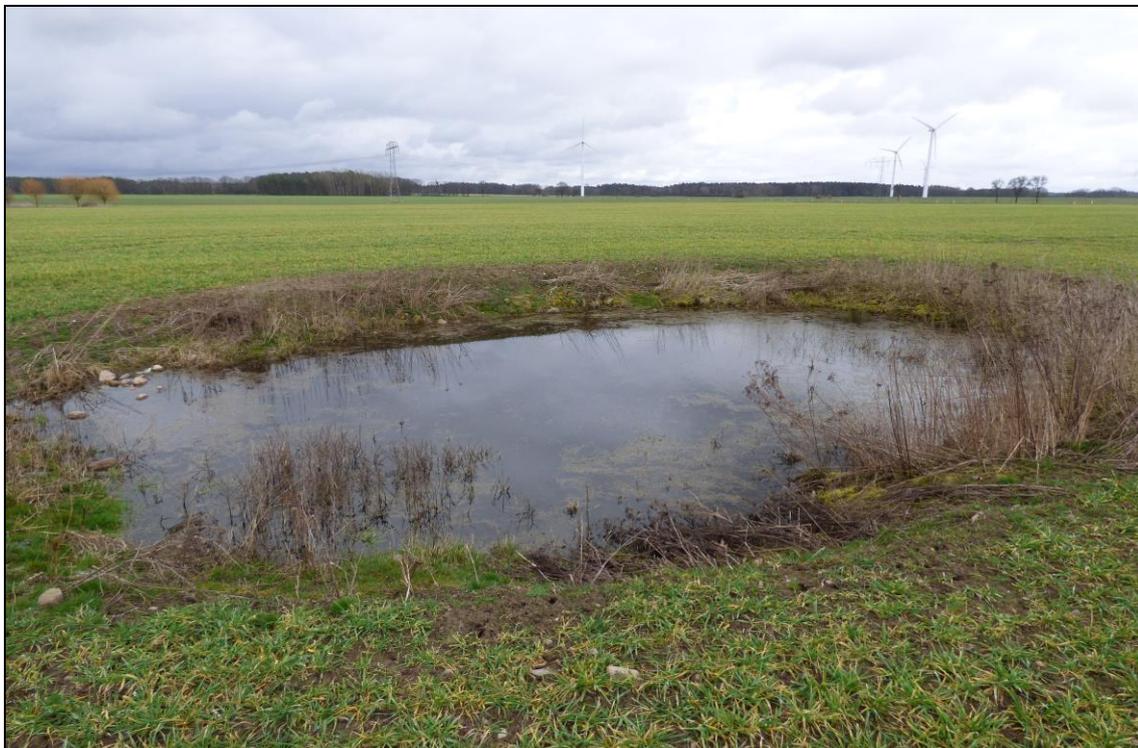
Abb. 12: Gewässer 12 (März 2016)

Bei Gewässer 12 handelt es sich um ein temporäres Kleingewässer umgeben von ackerbaulicher Nutzung. Im Juni war das Gewässer trocken gefallen. In westlicher Richtung schließt in etwa 20 m Entfernung ein Gehölzstreifen an. Ebenfalls in westlicher Richtung, in einer Entfernung von ca. 700 m, befinden sich die Orte Strehlen und Blüten. Etwa 200 m südlich verläuft die L13.

Wechselkröten wandern bis zu 10 Kilometern, Jungtiere mitunter noch mehr. Aufgrund der hohen Migrationsfähigkeit wären Baustellen im Mastbereich 30-32 Konfliktpotenziale.

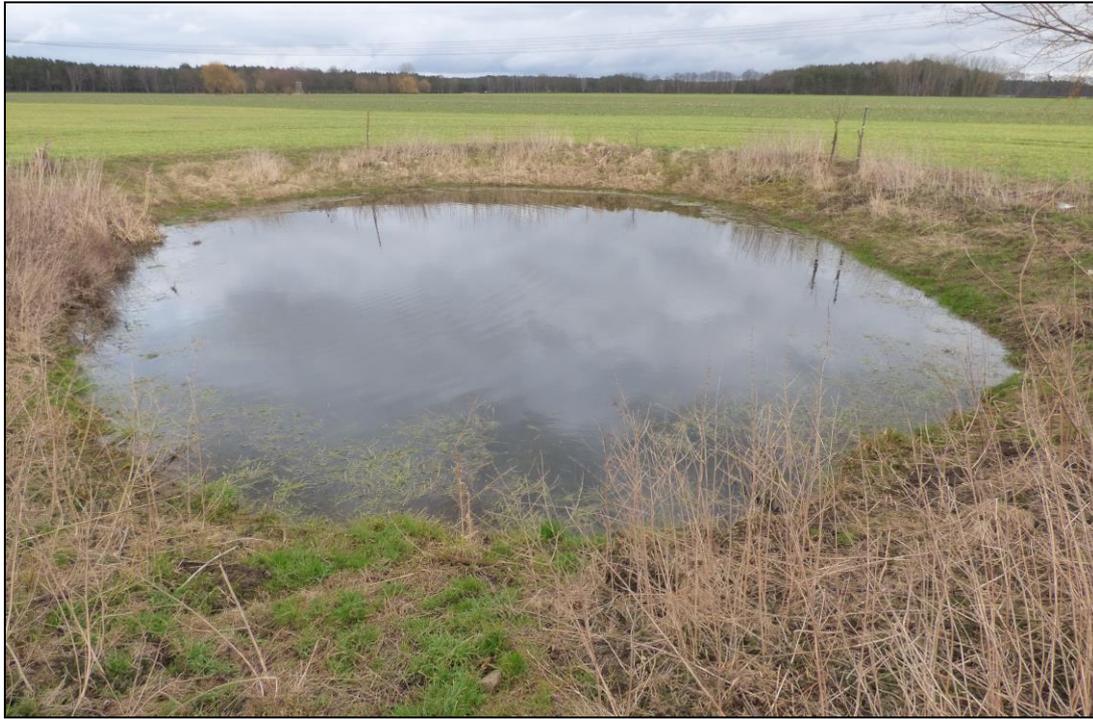
Abb. 13: Gewässer 13 (März 2016)

Artenbestand Laichgewässer	RL BB (2004)	FFH- Status	Klassengröße (nach Tab. 1)	Bewertung
Teichfrosch	**	-	Klasse 1	
Larven				
Bewertung Artenbestand (nach Tab. 2)		1 ungefährdete Art (Klasse 1)		2 +
Bewertung Gewässerstruktur (nach Tab. 4)		Wasserführung: permanent subm. Veg.: ja Beschattung keine Keine Fische		4 +
Gesamtbewertung des Laichgewässer (nach Tab. 5)		mittel		6 +
Eignung Landlebensraum (nach Tab. 6)		Gehölze, Acker		-

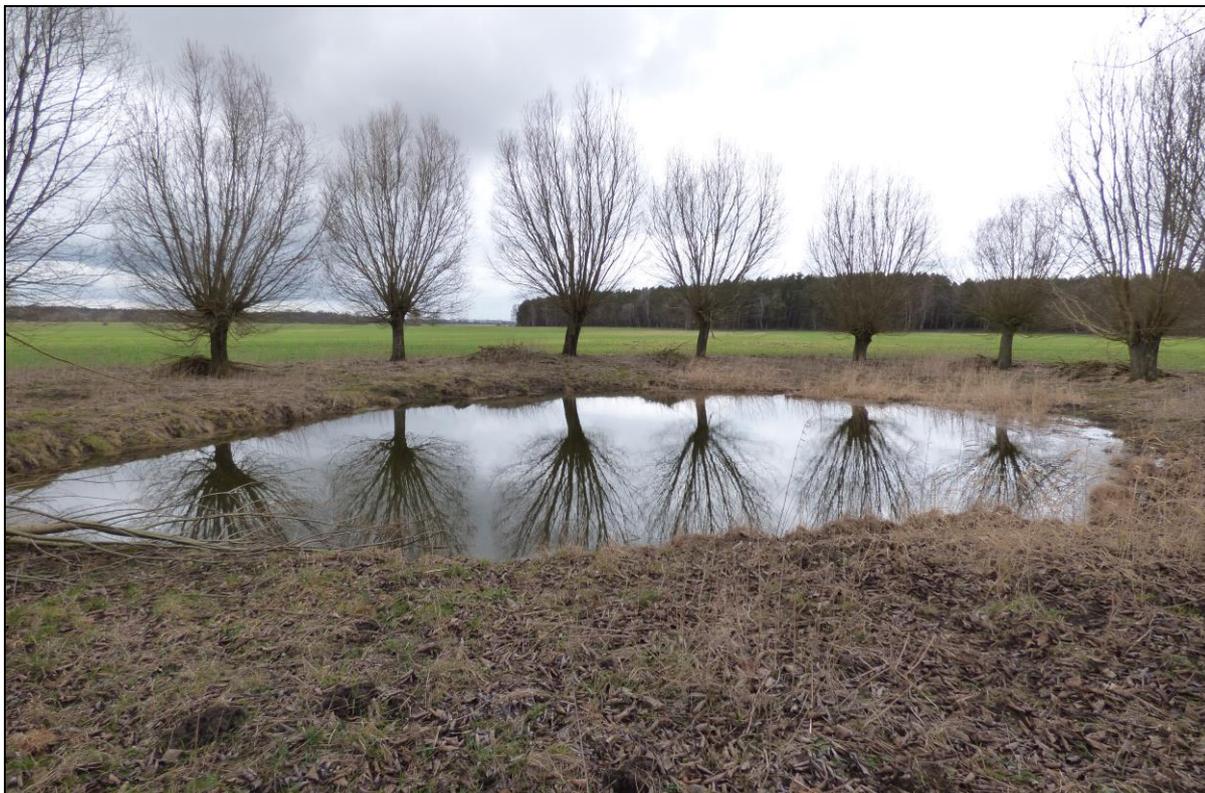
Abb. 14: Gewässer 14 (März 2016)

Artenbestand Laichgewässer	RL BB (2004)	FFH- Status	Klassengröße (nach Tab. 1)	Bewertung
Teichfrosch	**	-	Klasse 1	
Knoblauchkröte	3	IV	Klasse 1	
Erdkröte	*	*	Klasse 1	
Bewertung Artenbestand (nach Tab. 2)	1 gefährdete Art, 2 unge- fährdete Arten (Klasse 1) 1 Art Anh. IV (Klasse 1)			4 +
Bewertung Gewässerstruktur (nach Tab. 4)	Wasserführung: permanent subm. Veg.: ja Beschattung: gering Keine Fische			4 +
Gesamtbewertung des Laichgewässer (nach Tab. 5)	hoch			8 +
Eignung Landlebensraum (nach Tab. 6)	Acker, Gehölze, Nadel-/ Laubwald			+

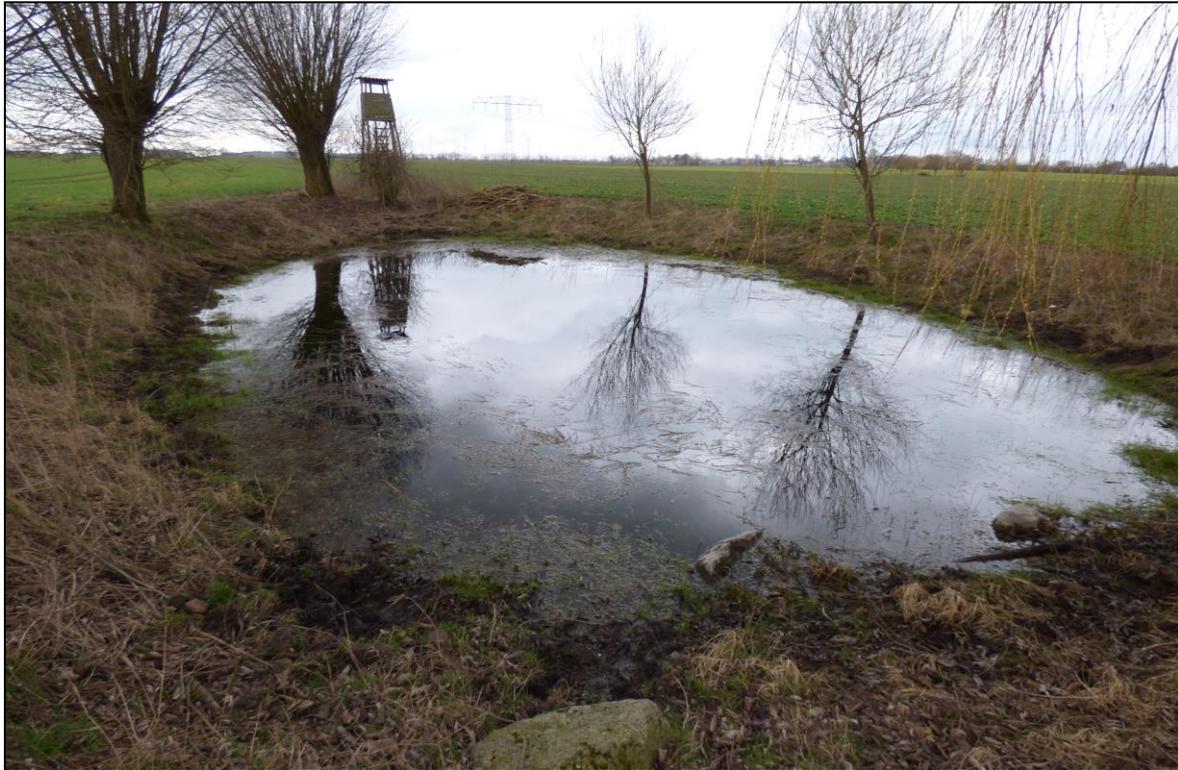
Abb. 15: Gewässer 15 (März 2016)

Teichmolche überwintern in frostfreien Erdhöhlen, auch Kellern. Wanderungen sind also auch hier ost- und westwärts, innerhalb der Mastbereiche 31-33, denkbar.

Artenbestand Laichgewässer	RL BB (2004)	FFH- Status	Klassengröße (nach Tab. 1)	Bewertung
Teichmolch	**	-	Klasse 1	
Larven			Klasse 1	
Braunfrösche (3 Laichballen)	*	*	Klasse 1	
Bewertung Artenbestand (nach Tab. 2)		2 (bis 3) ungefährdete Arten (Klasse 1)		2 +
Bewertung Gewässerstruktur (nach Tab. 4)		Wasserführung: permanent subm. Veg.: ja Beschattung: gering Keine Fische		4 +
Gesamtbewertung des Laichgewässer (nach Tab. 5)		mittel		6 +
Eignung Landlebensraum (nach Tab. 6)		Acker, Gehölze, Nadel-/ Laubwald		+

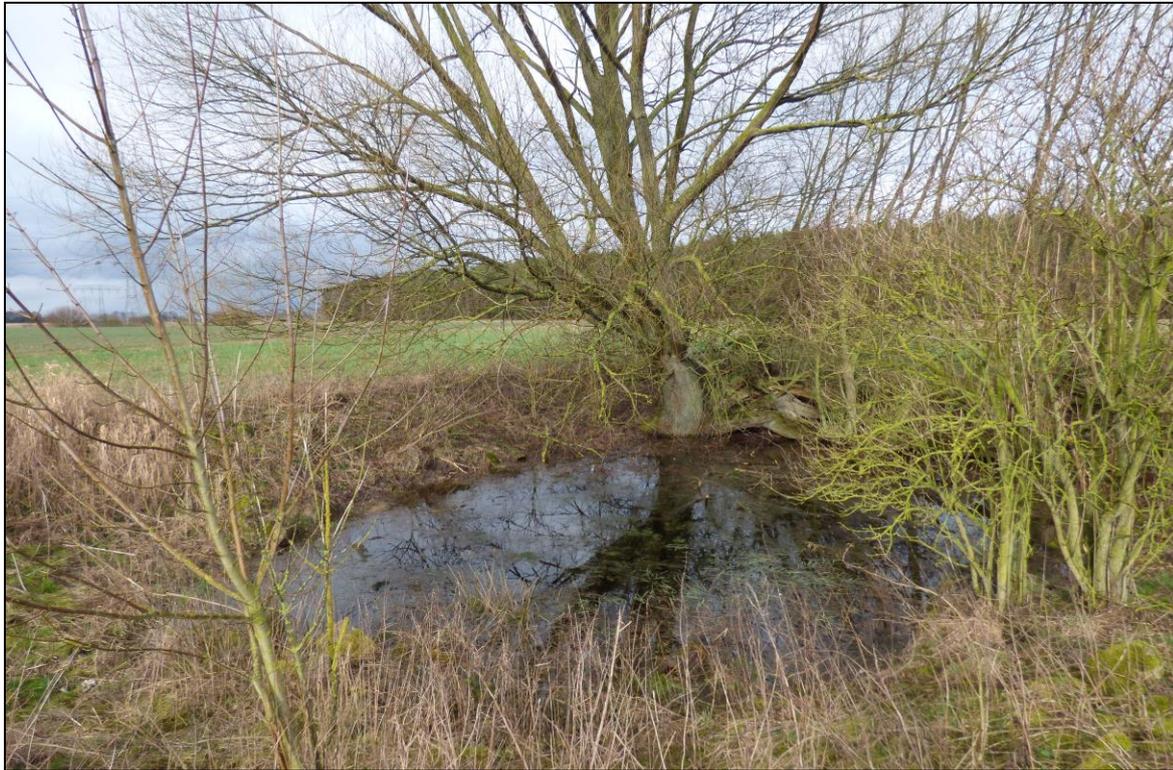
Abb. 16: Gewässer 16 (März 2016)

Artenbestand Laichgewässer	RL BB (2004)	FFH- Status	Klassengröße (nach Tab. 1)	Bewertung
Bewertung Artenbestand (nach Tab. 2)		keine Nachweise		1 +
Bewertung Gewässerstruktur (nach Tab. 4)		Wasserführung: temporär subm. Veg.: ja Beschattung: hoch keine Fische		2 +
Gesamtbewertung des Laichgewässers (nach Tab. 5)		gering		3 +
Eignung Landlebensraum (nach Tab. 6)		Acker, Gehölze, Laub-/ Na- delwald		entfällt, da kein Artnachweis

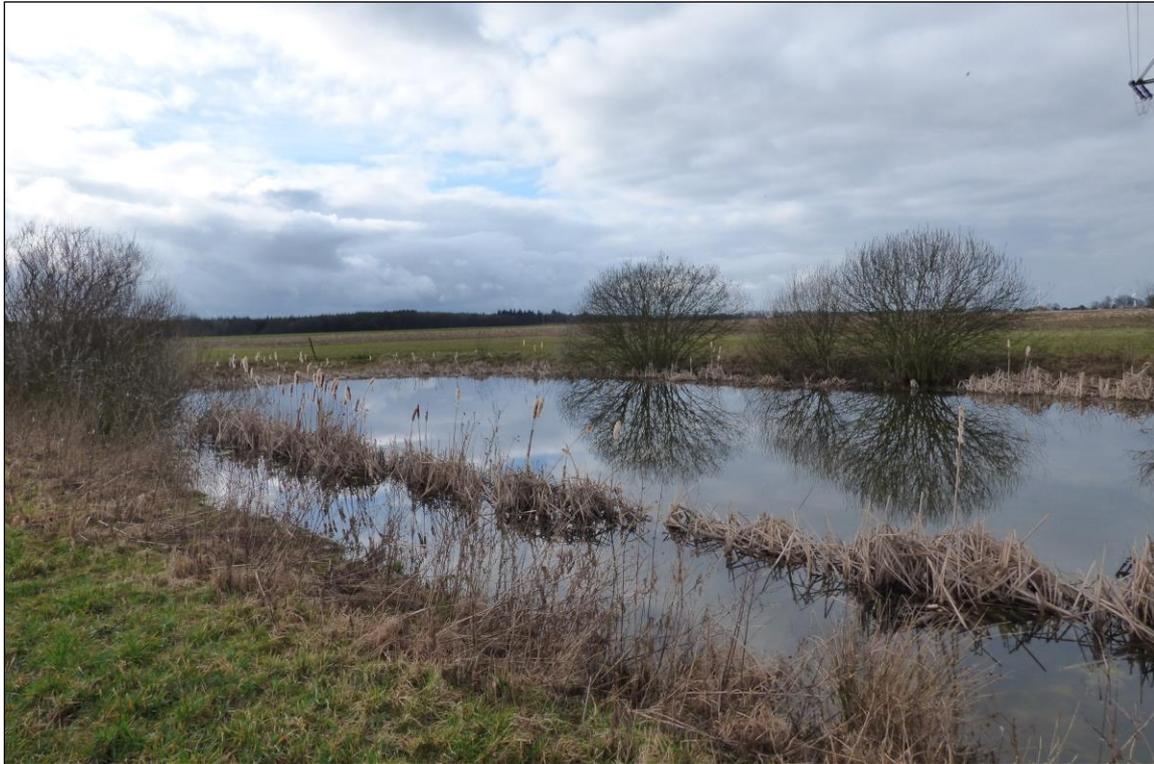
Abb. 17: Gewässer 17 (März 2016)

Artenbestand Laichgewässer	RL BB (2004)	FFH- Status	Klassengröße (nach Tab. 1)	Bewertung
Moorfrosch	*	IV	Klasse 1	
Erdkröte	*	-	Klasse 2	
Teichfrosch	*	-	Klasse 1	
Bewertung Artenbestand (nach Tab. 2)	1 Art Anh. IV, 2 ungefährdete Arten (Klasse 1 und 2)			4+
Bewertung Gewässerstruktur (nach Tab. 4)	Wasserführung permanent subm. Veg.: ja Beschattung: gering Keine Fische			4 +
Gesamtbewertung des Laichgewässer (nach Tab. 5)	hoch			8+
Eignung Landlebensraum (nach Tab. 6)	Nadel-/ Mischwald, Acker			+

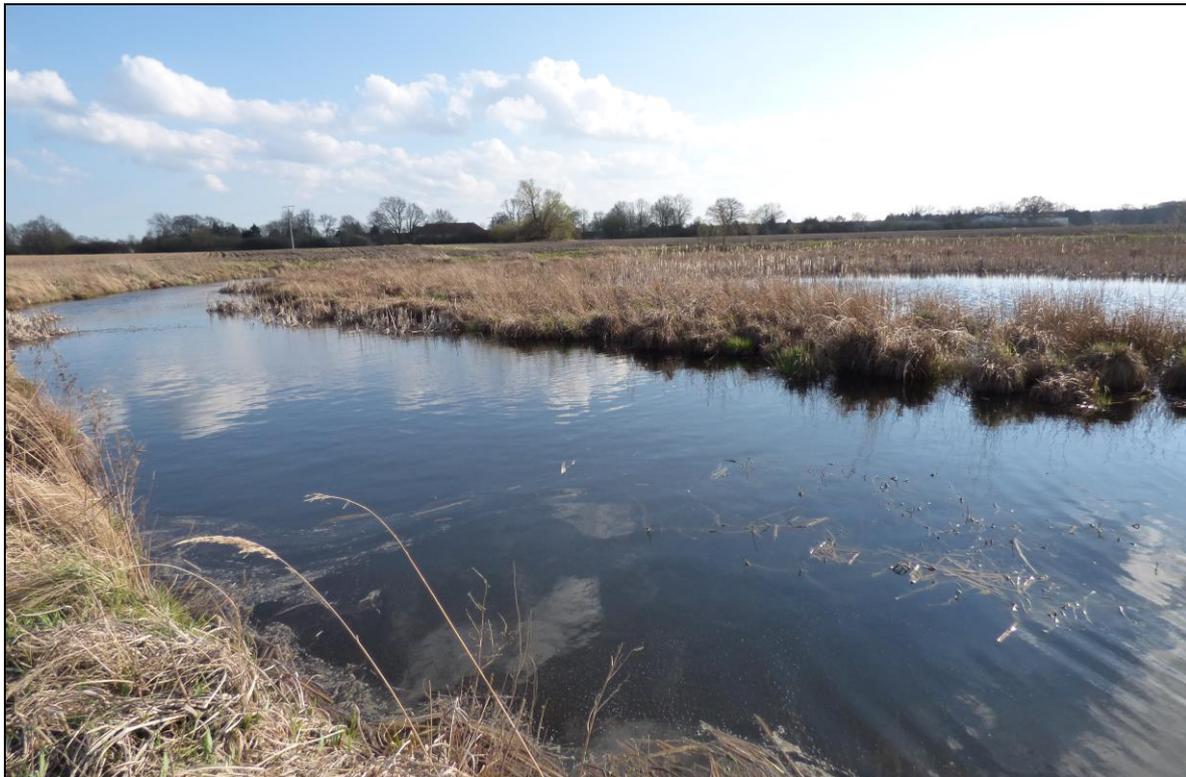
Abb. 18: Gewässer 18 (April 2016)

Artenbestand Laichgewässer	RL BB (2004)	FFH- Status	Klassengröße (nach Tab. 1)	Bewertung
Moorfrosch	*	IV	Klasse 1	
Erdkröte	*	-	Klasse 2	
Teichfrosch	*	-	Klasse 2	
Bewertung Artenbestand (nach Tab. 2)	1 gefährdete Art, 2 unge- fährdete Arten (Klasse 1 und 2) 1 Art Anh. IV (Klasse 1)		4+	
Bewertung Gewässerstruktur (nach Tab. 4)	Wasserführung: permanent subm. Veg.: ja Beschattung: gering Fische		3 +	
Gesamtbewertung des Laichgewässer (nach Tab. 5)	hoch		7+	
Eignung Landlebensraum (nach Tab. 6)	Grünland (intensiv/extensiv), Acker, Gehölze, Siedlung		+

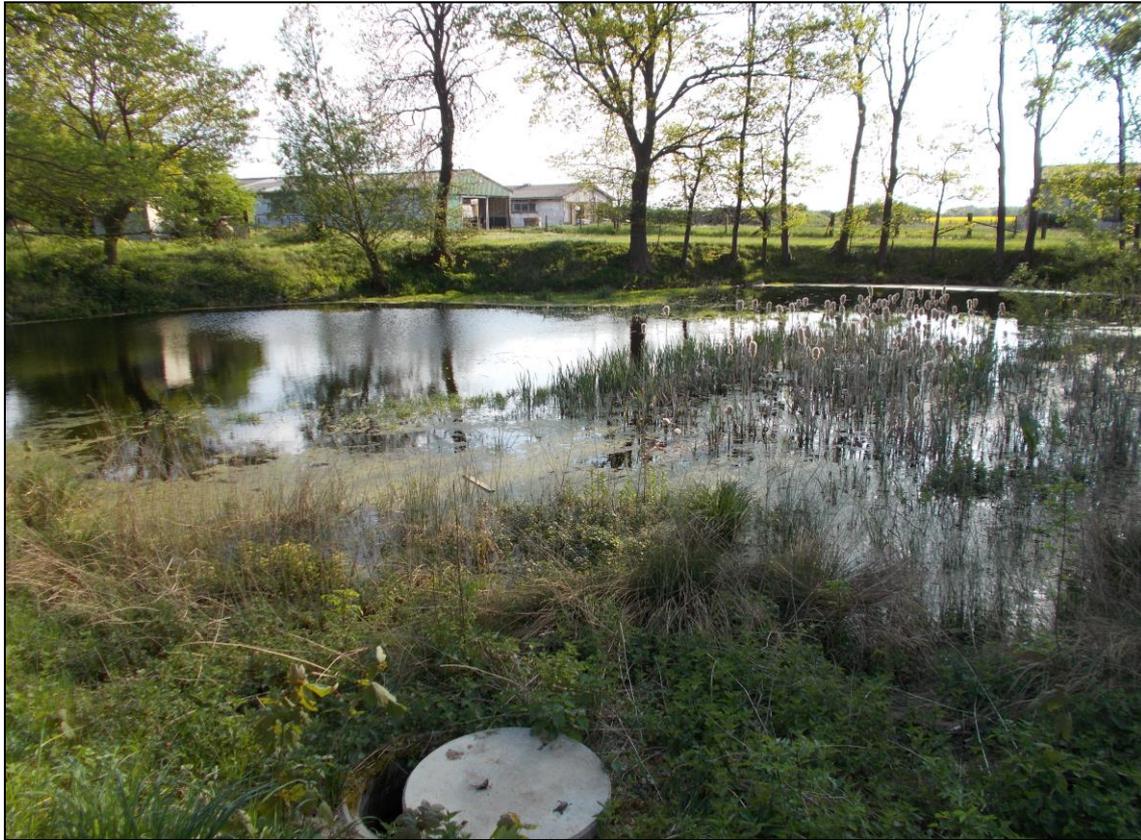
Abb. 19: Gewässer 20 (Mai 2016)

Artenbestand Laichgewässer	RL BB (2004)	FFH- Status	Klassengröße (nach Tab. 1)	Bewertung
Teichfrosch	**	-	Klasse 2 (v)	
Erdkröte	*	-		
Bewertung Artenbestand (nach Tab. 2)		2 ungefährdete Arten (Klasse 2 v)		2 +
Bewertung Gewässerstruktur (nach Tab. 4)		Wasserführung: permanent subm. Veg.: ja Beschattung: gering Keine Fische		4 +
Gesamtbewertung des Laichgewässer (nach Tab. 5)		mittel		6+
Eignung Landlebensraum (nach Tab. 6)		Laubwald, Siedlungsbereiche, Acker, Intensivgrünland		+

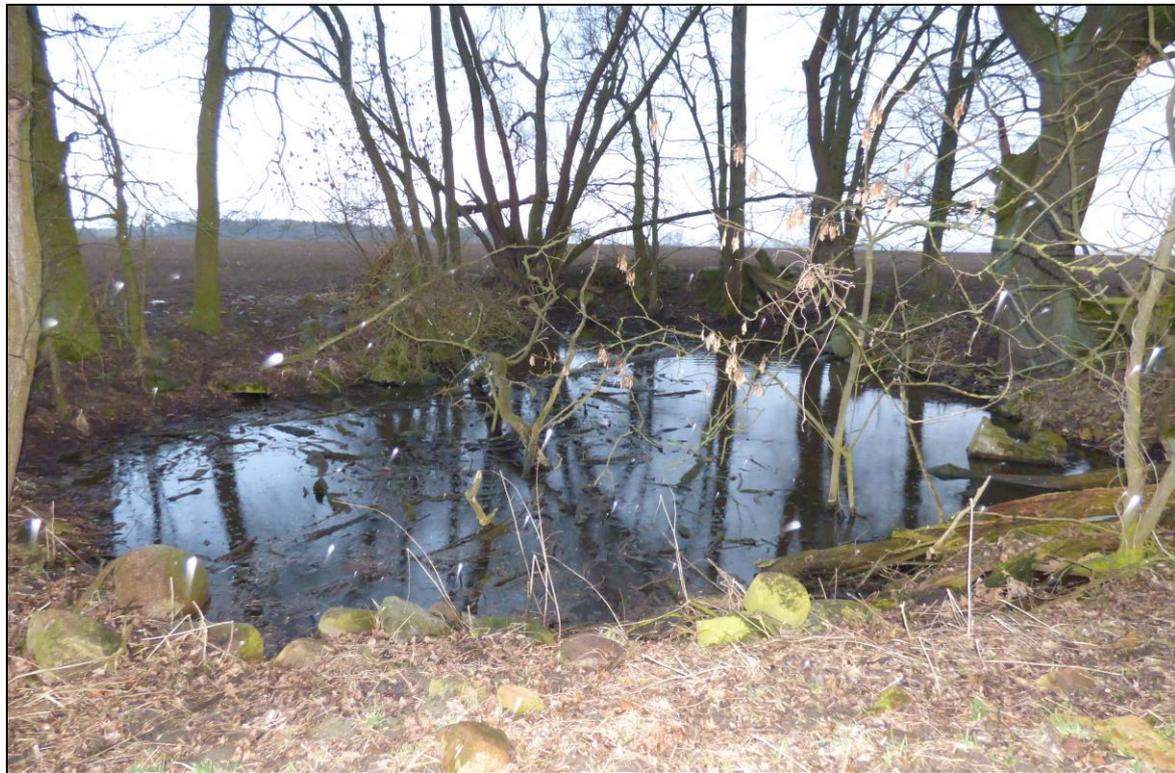
Abb. 20: Gewässer 23 (März 2016)

Artenbestand Laichgewässer	RL BB (2004)	FFH- Status	Klassengröße (nach Tab. 1)	Bewertung
Bewertung Artenbestand (nach Tab. 2)		keine Nachweise		1 +
Bewertung Gewässerstruktur (nach Tab. 4)		Wasserführung: temporär subm. Veg.: nein Beschattung: hoch keine Fische		2 +
Gesamtbewertung des Laichgewässers (nach Tab. 5)		gering		3 +
Eignung Landlebensraum (nach Tab. 6)		Acker, Siedlungsbebauung, Gehölze, Laubwald		entfällt, da kein Artnachweis

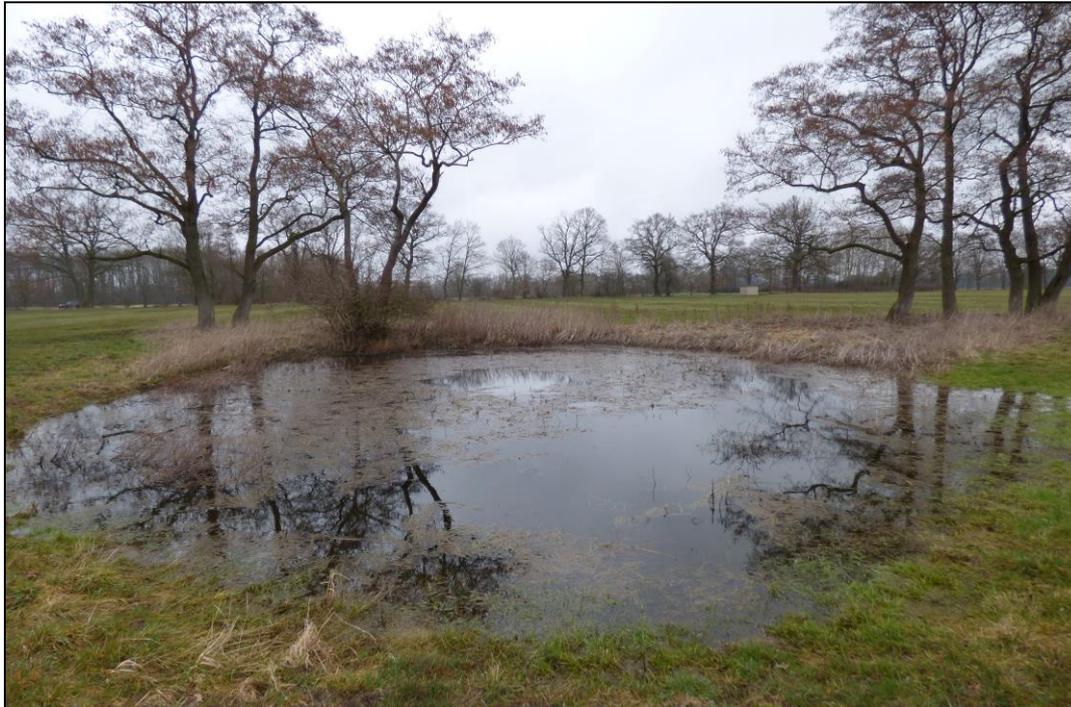
Abb. 21: Gewässer 24 (März 2016)

Artenbestand Laichgewässer	RL BB (2004)	FFH- Status	Klassengröße (nach Tab. 1)	Bewertung
Bewertung Artenbestand (nach Tab. 2)		keine Nachweise		1 +
Bewertung Gewässerstruktur (nach Tab. 4)		Wasserführung: temporär subm. Veg.: nein Beschattung: gering keine Fische		2 +
Gesamtbewertung des Laichgewässers (nach Tab. 5)		gering		3 +
Eignung Landlebensraum (nach Tab. 6)		Gehölze, Laubwald, Extensives Grünland		entfällt, da kein Artnachweis

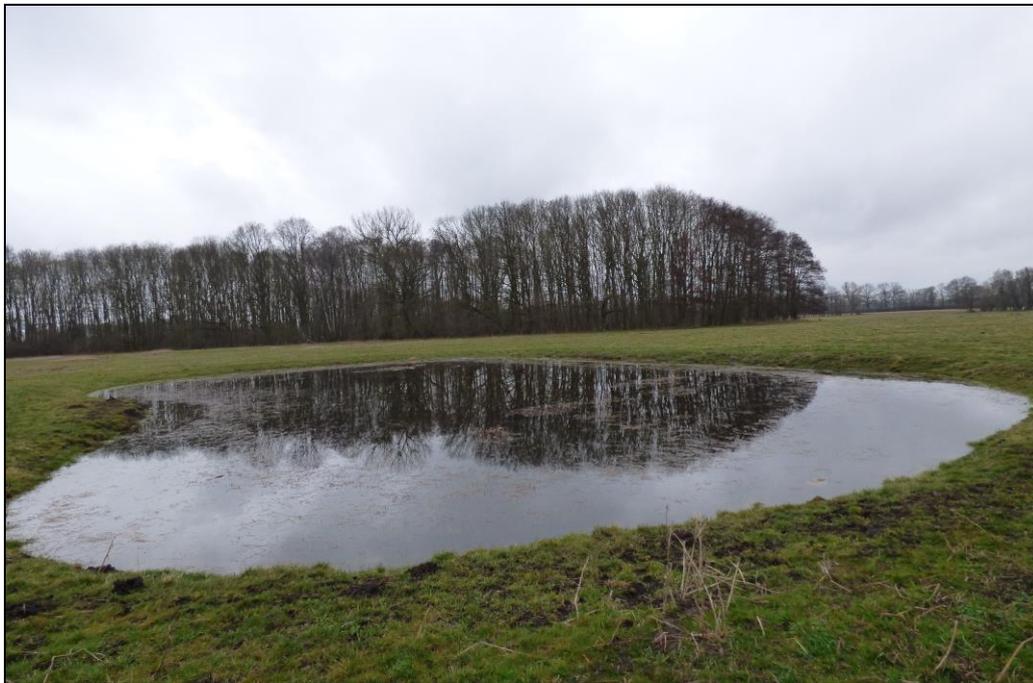
Abb. 22: Gewässer 25 (März 2016)

Artenbestand Laichgewässer	RL BB (2004)	FFH- Status	Klassengröße (nach Tab. 1)	Bewertung
Bewertung Artenbestand (nach Tab. 2)		keine Nachweise		1 +
Bewertung Gewässerstruktur (nach Tab. 4)		Wasserführung: temporär subm. Veg.: ja Beschattung: keine keine Fische		3 +
Gesamtbewertung des Laichgewässers (nach Tab. 5)		gering		4 +
Eignung Landlebensraum (nach Tab. 6)		Gehölze, Laubwald, Exten- sives Grünland		entfällt, da kein Artnachweis

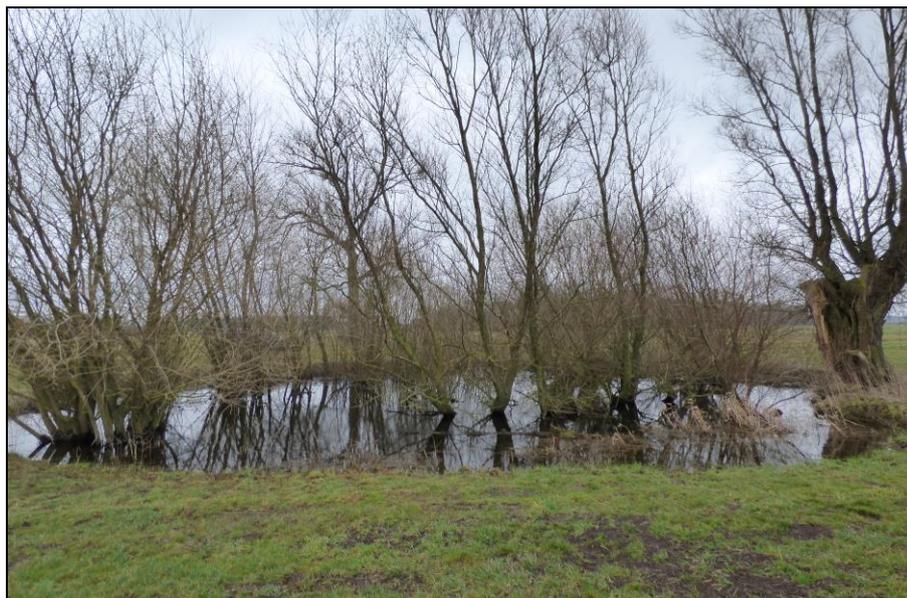
Abb. 23: Gewässer 26 (März 2016)

Artenbestand Laichgewässer	RL BB (2004)	FFH- Status	Klassengröße (nach Tab. 1)	Bewertung
Bewertung Artenbestand (nach Tab. 2)		keine Nachweise		1 +
Bewertung Gewässerstruktur (nach Tab. 4)		Wasserführung: temporär subm. Veg.: ja Beschattung hoch keine Fische		2 +
Gesamtbewertung des Laichgewässers (nach Tab. 5)		gering		3 +
Eignung Landlebensraum (nach Tab. 6)		Gehölze, Laubwald, Extensives Grünland		entfällt, da kein Artnachweis

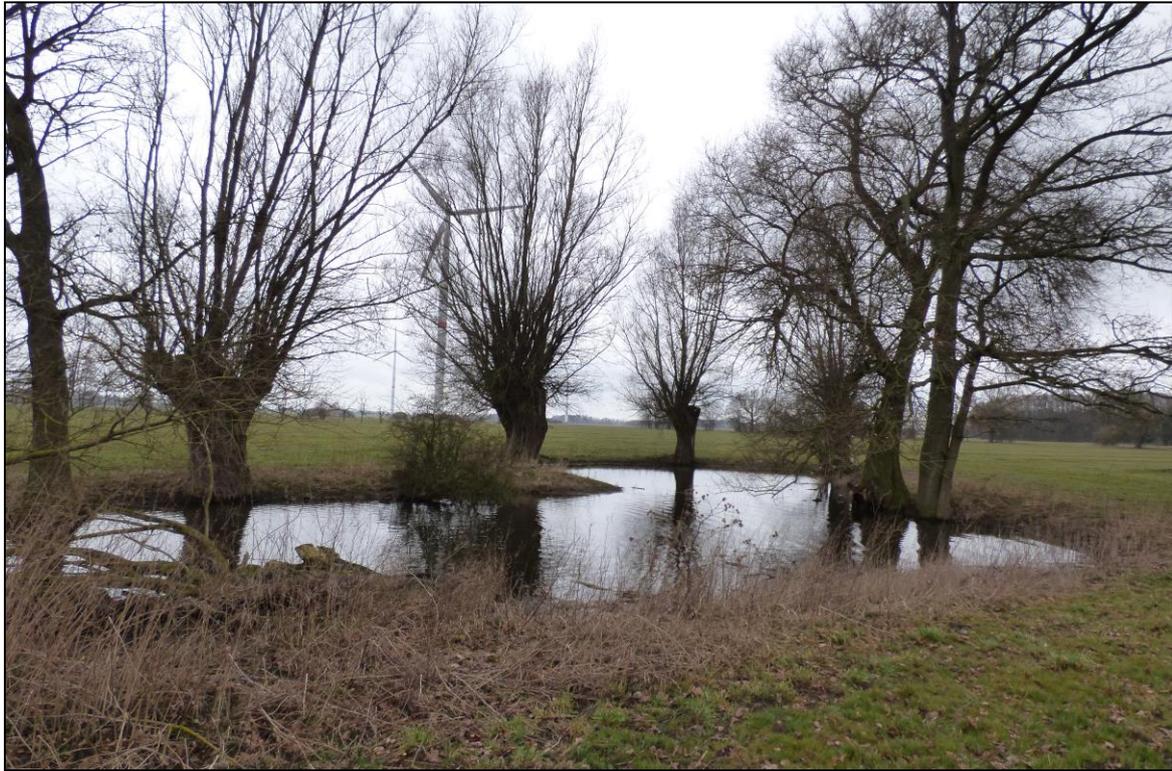
Abb. 24: Gewässer 27 (März 2016)

Artenbestand Laichgewässer	RL BB (2004)	FFH- Status	Klassengröße (nach Tab. 1)	Bewertung
Bewertung Artenbestand (nach Tab. 2)		keine Nachweise		1 +
Bewertung Gewässerstruktur (nach Tab. 4)		Wasserführung: permanent subm. Veg.: ja (gering) Beschattung: gering keine Fische		4 +
Gesamtbewertung des Laichgewässers (nach Tab. 5)		mittel		5 +
Eignung Landlebensraum (nach Tab. 6)		Gehölze, Laubwald, Extensives Grünland		entfällt, da kein Artnachweis

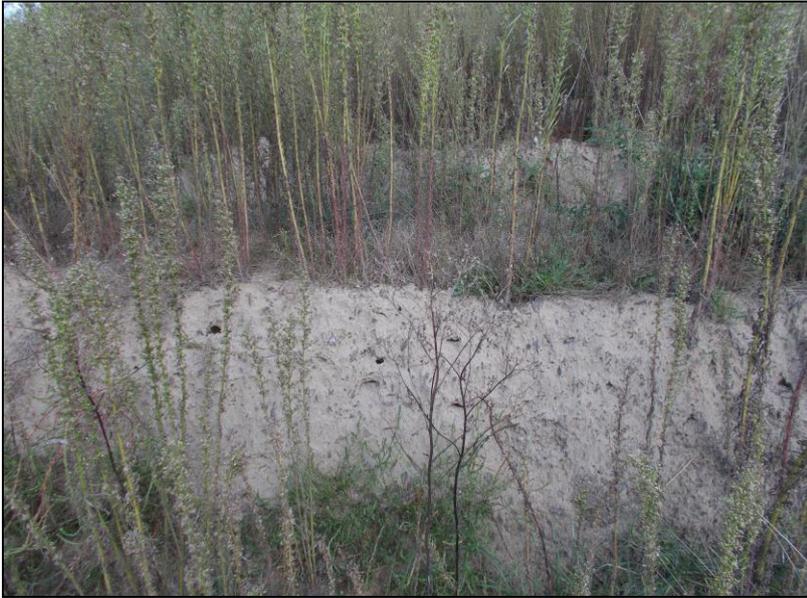
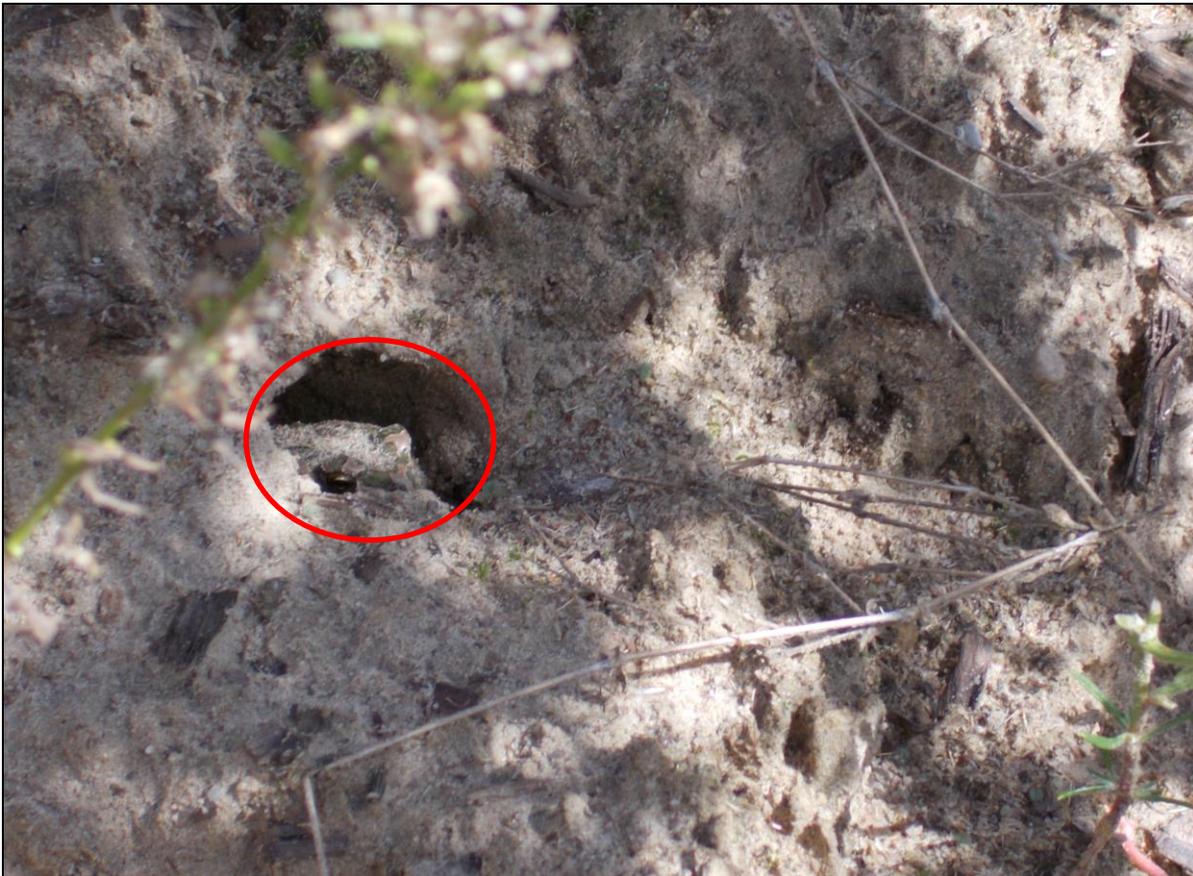
Abb. 25: Landhabitat Wechselkröte

Während der Reptilienkartierungen konnte in einer Waldschneise zwischen Mast 8 und 9 am 30.08.2016 eine juvenile Wechselkröte beobachtet werden. Das Tier befand sich am Eingangsbereich einer Höhle eines Sandhügels einer Ruderalfläche. Ruderalflächen zählen zu den bevorzugten Lebensräumen der Art. Ab Anfang September suchen Wechselkröten ihre Winterquartiere auf. Aufgrund der hohen möglichen Wanderdistanzen (8-10 km, vgl. Tab. 7) die die Tiere (vor allem Jungtiere) zurücklegen können, kann der Laichplatz nicht verortet werden. Am wahrscheinlichsten ist, dass das Tier aus den nördlich gelegenen Gewässern 2 – 4 gekommen ist. Alle in der Waldschneise befindlichen Baugruben der Maste 7 bis 11 stellen daher eine potenzielle Gefährdung für Wechselkröten dar.

Abb. 26: Wechselkröte im Landhabitat
