**Plausibilitätsprüfung Kartierdaten
und artenschutzrechtliche Bewertung**

380-kV-Ersatzneubau
Parchim Süd - Perleberg,

Abschnitt Brandenburg

50Hertz Transmission GmbH

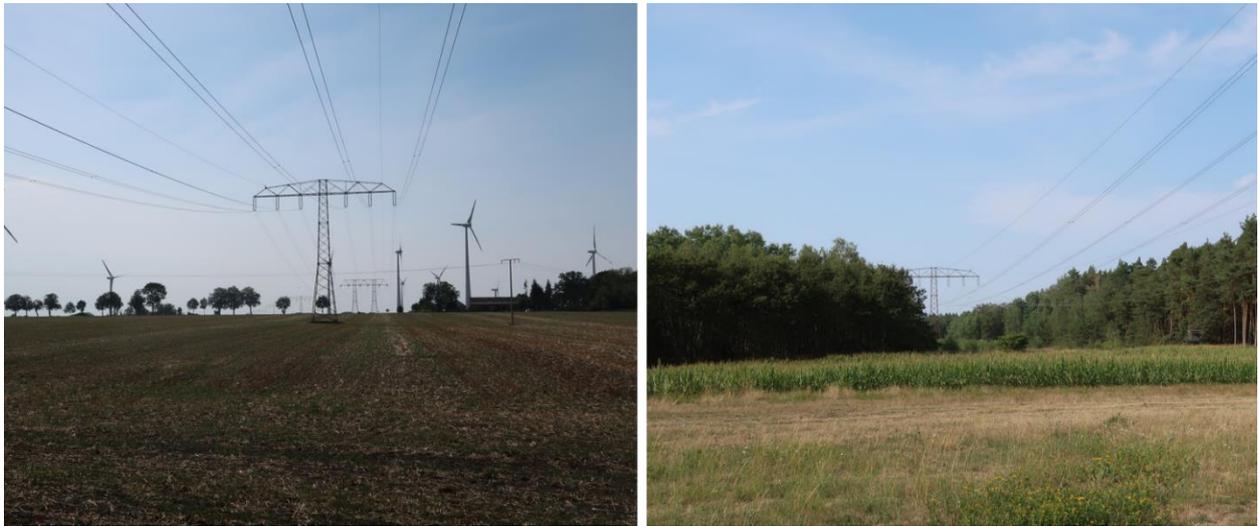
Der Großteil der festgestellten Veränderungen der Biotopstruktur geht auf Änderungen der Flächennutzung innerhalb landwirtschaftlich genutzter Bereiche zurück. Die Flächen mit den Nummern 2, 5, 6, 8, 14 und 17 befinden sich an verschiedenen Stellen im gesamten Untersuchungsgebiet und wurden 2015 - 2017 als Intensivgrasland (05150) oder artenarme Frischwiese (0511201) kartiert. Zum jetzigen Zeitpunkt unterliegen sie hingegen ganz oder teilweise einer intensiven Ackernutzung (09130). Ebenso ist die Fläche Nr. 9 südl. von Mast 28alt, eine kleine, ehemals von Gräsern dominierte Ruderalfläche (033201), aktuell als Intensivacker (09130) anzusprechen. Bei zwei Brachflächen wurde die Nutzung wieder aufgenommen. Die Fläche Nr. 7 bei Mast 43alt wird zum aktuellen Zeitpunkt als intensive Weidefläche (05150) statt, wie noch 2015 – 2017, als Grünlandbrache (0513301) genutzt. Auf Fläche Nr. 12 befindet sich ein Intensivacker (09130) statt einer Ackerbrache (09140). Auf den Äckern wurden als Feldfrüchte zum Zeitpunkt der Begehung bereits abgeerntetes Getreide oder Mais vorgefunden.

Abbildung 1: Nr. 2 Großflächige Ackernutzung bei Mast 49alt (links); Nr. 19 Maisacker südlich der Waldschneise bei Perleberg und Mast 7alt (rechts).

Im Bereich der Flächen mit den Nrn. 7, 14 und 17 sind keine Flächeninanspruchnahmen vorgesehen. Innerhalb der Flächen mit den Nrn. 2, 5, 6, 8, und 12 befinden sich hingegen geplante Bauflächen und / oder Zuwegungen innerhalb der identifizierten Bereiche. Durch die Änderung der Nutzung kommt es jedoch zu keiner Aufwertung der Biotope. Es handelt sich, zumeist vorher wie nachher, um intensiv genutzte landwirtschaftlichen Flächen mit geringer Bedeutung für den Naturhaushalt (Wertstufe 1). Das zu erwartende faunistische Artenspektrum ändert sich ebenfalls nicht. Im Bereich von Ackerflächen und Grünland ist insbesondere mit dem Vorkommen bodenbrütender Vogelarten wie Feld- oder Heidelerche zu rechnen. Da beide Arten im Rahmen der bereits erfolgten faunistischen Kartierungen nahezu flächendeckend im gesamten Untersuchungsraum erfasst wurden, sind Schutzmaßnahmen für Bodenbrüter (V_{ASB5}) im gesamten Planungsraum für alle Maststandorte innerhalb landwirtschaftlich genutzter Flächen bereits vorgesehen. Anpassungen der Eingriffsbilanzierung, Kompensationsermittlung und / oder der vorgesehenen Schutz- und Vermeidungsmaßnahmen sind daher nicht erforderlich.

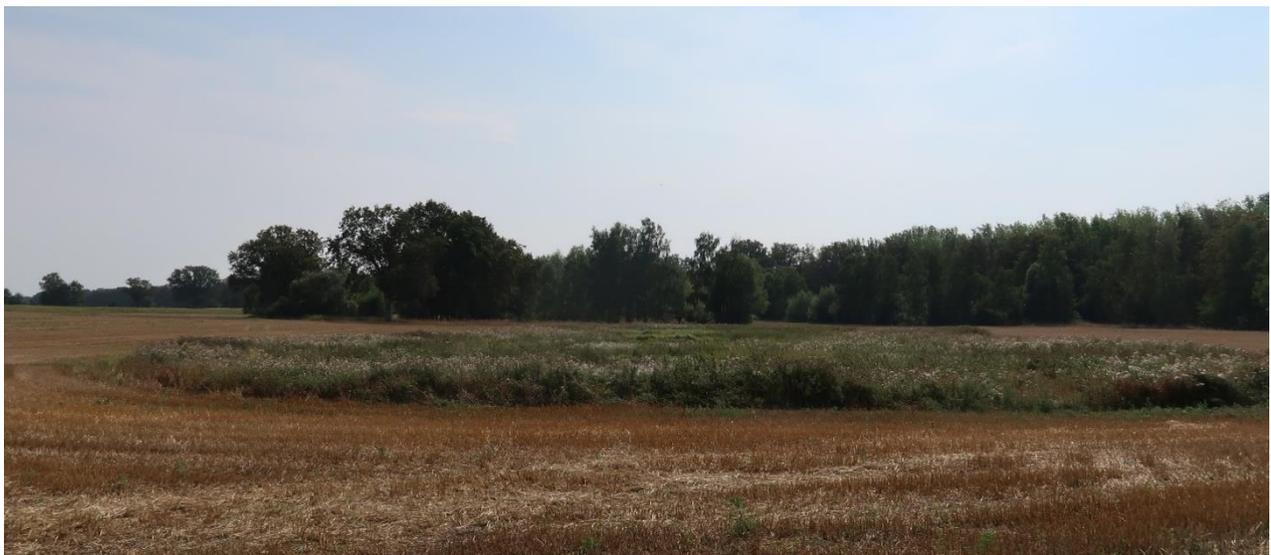
Die in 2015-2017 als Feuchtwiese nährstoffreicher Standorte (0510301) kartierte Fläche Nr. 15 befindet sich, westlich von Mast 17alt, in einer feuchten Senke innerhalb eines Ackers. Zum aktuellen Zeitpunkt hat die Fläche den Charakter einer Grünlandbrache nährstoffreicher, feuchter Standorte (0513191). Die Vegetation setzt sich zusammen aus Arten der nitrophilen Hochstaudenflure wie Brennnessel (*Urtica dioica*), Acker-Kratzdistel (*Cirsium arvense*) sowie einigen Feuchtezeigern wie Flatterbinse (*Juncus effusus*), Wasserdost (*Eupatorium cannabinum*) und Sumpf-Ziest (*Stachys palustris*). Es besteht ein grundsätzliches Habitatpotential für verschiedene

Abbildung 2: Nr. 16, Feuchte Senke innerhalb des Acker Grünlandbrache mit der Vegetation einer Grünlandbrache feuchter und nährstoffreicher Standorte.

Die Fläche befindet sich in einer Entfernung von etwa 200 m von der Rück- und Neubautrasse. Es sind keine Flächeninanspruchnahmen vorgesehen. Zu erwartende Tierarten (wie Kranich, Rohrweihe, Sumpfrohrsänger, Erdkröte, Knoblauchkröte, Teichfrosch) wurden im Rahmen der bestehenden faunistischen Kartierungen bereits in der betreffenden Fläche sowie in benachbarten Flächen erfasst und im ASB bzw. LBP berücksichtigt. An den umliegenden Masten (16alt und 17alt und 252neu) sind bereits entsprechende Vermeidungsmaßnahmen in Form von bauzeitlichen Regelungen für Brutvögel und Amphibien vorgesehen (V_{ASB6} , V_{ASB8}). Anpassungen der Konfliktanalyse, des Kompensationsbedarfes sowie der vorgesehenen Schutz- und Vermeidungsmaßnahmen sind daher nicht erforderlich.

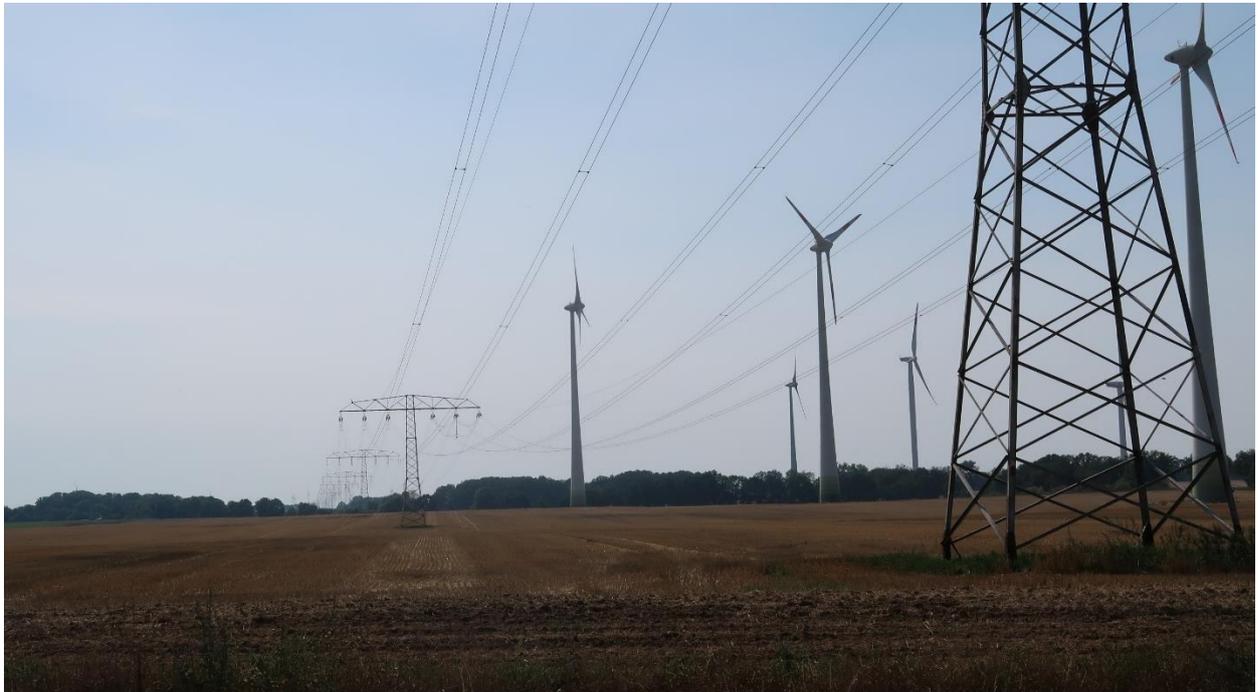
Nördlich der Dörfer Kribbe und Neuhoof sowie westlich von Klockow, bei den Flächen mit den Nummern 3, 4 und 10, sind seit der letzten Kartierung insgesamt drei Windkraftanlagen (WKA) (125230) neu errichtet worden. Sie befinden sich alle innerhalb von großflächigen, intensiv bewirtschafteten Ackerschlägen (09130).

Abbildung 3: Flächen Nrn. 3 und 4; WKA im Bereich der Masten 46 und 47alt; zwei Anlagen sind seit 2015/2017 neu errichtet worden, eine weitere auf Fläche 10.

Die Anlagen befinden sich in einer Entfernung von 120 – 180 m zur Rück- und Neubaustrasse. Weitere Windräder waren in der näheren Umgebung bereits zum Zeitpunkt der letzten Kartierung vorhanden. Es kommt daher zu keiner grundsätzlichen Veränderung der Biotopstruktur im Gebiet. Das Habitatpotential für Tiere nimmt durch die neuen Anlagen grundsätzlich nicht zu. Im Falle von bodenbrütenden Vogelarten, die gewisse Abstände zu vertikalen Strukturen einhalten wie beispielsweise der Feldlerche, nimmt sie sogar ab.

Anpassungen der Konfliktanalyse, der erforderlichen Kompensationsmaßnahmen sowie der vorgesehenen Schutz- und Vermeidungsmaßnahmen sind im Bereich der neuen WKA daher nicht erforderlich.

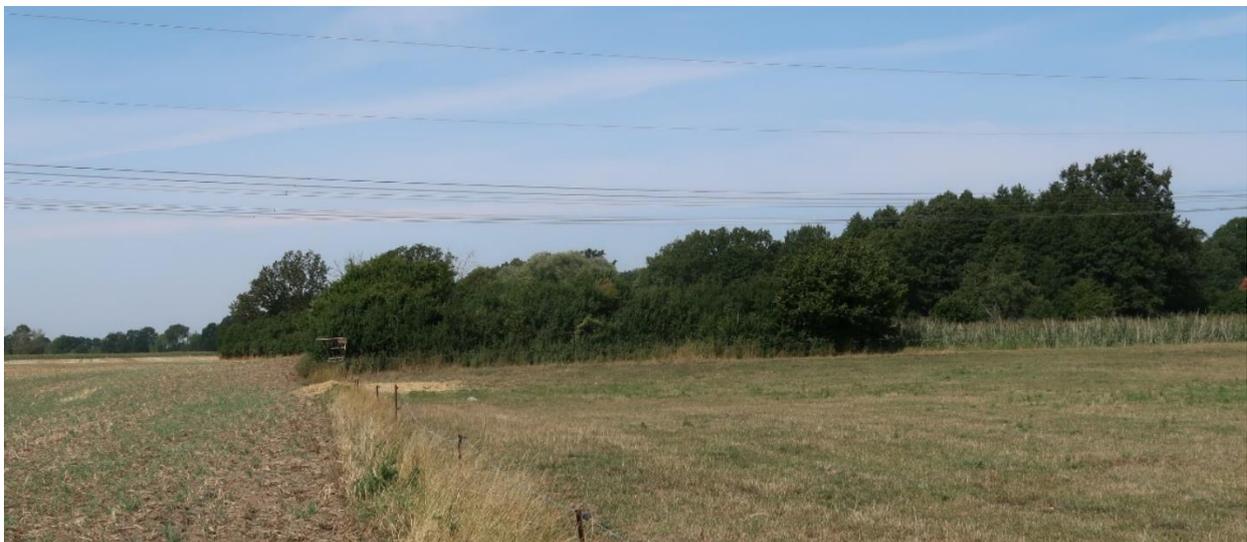
Bei Fläche Nr. 1 ist innerhalb der Bestandstrasse, zwischen den Masten 49alt und 50alt sowie 224neu, randlich eines Schilfröhrichts (022111) ein Laubgebüsch frischer Standorte entstanden, welches hauptsächlich aus Schlehdorn (*Prunus spinosa*) sowie weiteren Arten wie Weißdorn

(*Crataegus spec.*), Holunder (*Sambucus nigra*) und Weidensträuchern (*Salix spec.*) besteht (071021). Es handelt sich bei dem Gehölz um ein gemäß § 30 BNatSchG gesetzlich geschütztes Biotop mit hoher Bedeutung für den Naturhaushalt (Wertstufe 3), während dem Schilfröhricht eine sehr hohe Bedeutung zukommt (Wertstufe 4). Alle geplanten Zuwegungen und Bauflächen liegen jedoch mind. 100 m weit entfernt und es sind keinerlei Flächeninanspruchnahmen vorgesehen.

Abbildung 4: Fläche Nr. 1, Gehölzaufwuchs am Rande eines Schilfröhrichts bei den Masten 49alt und 50alt sowie 224neu

Im Rahmen der bestehenden faunistischen Kartierung wurden in den direkt angrenzenden Gehölzen bereits Gebüschbrüter wie Gelbspötter, Neuntöter oder Bluthänfling erfasst. Für die betreffenden Maststandorte sind entsprechende Vermeidungsmaßnahmen in Form von bauzeitlichen Regelungen für Brutvögel sowie zeitliche Einschränkungen für die Fällung von Gehölzen daher bereits vorgesehen (V_{ASB} 3, $V_{ASB/FFH}$ 6). Anpassungen der Konfliktanalyse sowie der vorgesehenen Schutz- und Vermeidungsmaßnahmen sind daher nicht erforderlich.

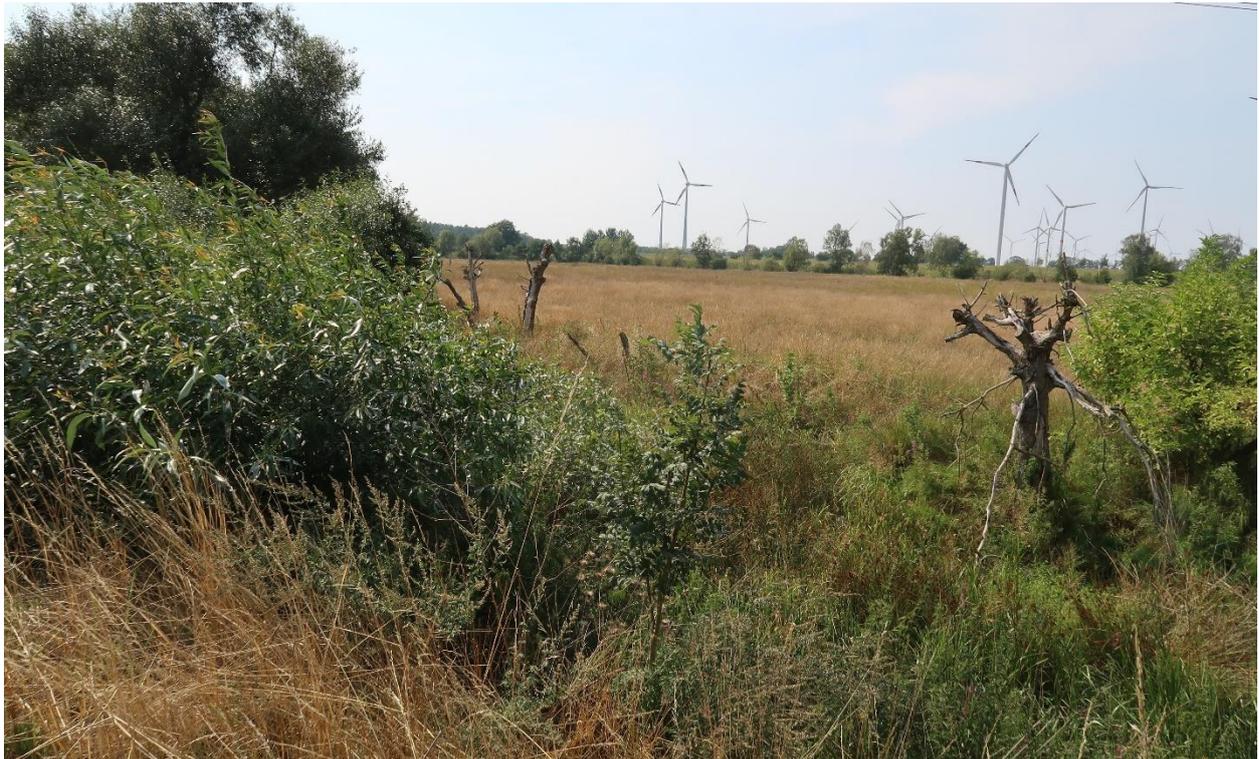
Bei Fläche Nr. 13 ist im Saumbereich einer Ackerbrache ein standorttypischer Gehölzsaum aus Weidengebüsch (*Salix spec.*) an einem Kleingewässer aufgewachsen (07190). Die Fläche befindet sich innerhalb der Trasse unweit des Mastes 251neu. Es handelt sich dabei um ein gemäß § 30 BNatSchG gesetzlich geschütztes Biotop mit sehr hoher Bedeutung für den Naturhaushalt (Wertstufe 4). Die Fläche ist jedoch von keinerlei Flächeninanspruchnahme durch das Vorhaben betroffen.

Abbildung 5: Fläche Nr. 13, Weidengebüsch bei Mast 251neu

Im Rahmen der bestehenden faunistischen Kartierung wurden in dem Bereich verschiedene Amphibienarten wie Erdkröte, Braunfrösche und Teichfrosch sowie Reviere des Ortolans erfasst. Für den Maststandort sind sowohl Amphibienschutzmaßnahmen (V_{ASB} 8) als auch Maßnahmen zum Schutz bodenbrütender Vogelarten (V_{ASB} 5), wie den Ortolan, bereits vorgesehen. Darüber hinaus ist im Umkreis von Mast 251 das Umsetzen einer Bauzeitenregelung aufgrund des nachgewiesenen Vorkommens des Neuntötters vorgesehen ($V_{ASB/FFH}$ 6). Die Maßnahmen werden nach wie vor als ausreichend erachtet. Anpassungen der Konfliktanalyse sowie der Schutz- und Vermeidungsmaßnahmen sind daher nicht erforderlich.

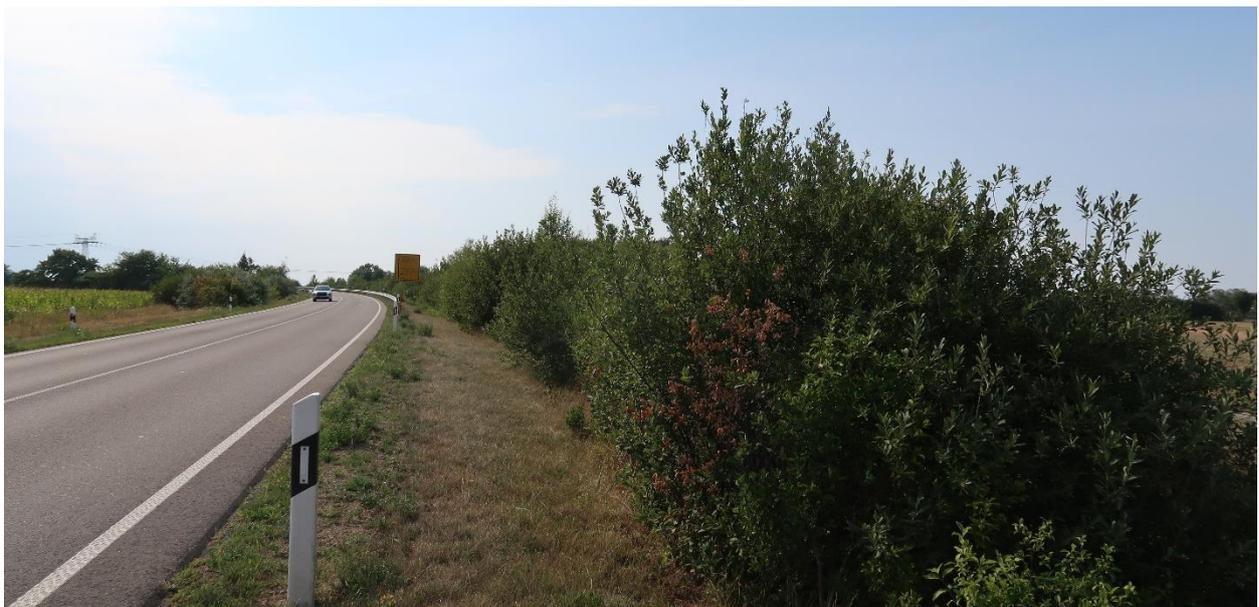
Im südlichen Untersuchungsgebiet, nahe Perleberg, befinden sich beidseitig der B 189, welche von der Trasse überspannt wird, ruderales Gras- und Staudenfluren (Fläche Nr. 18). Durch den Aufwuchs von Sträuchern wie Salweide (*Salix caprea*), Gewöhnlicher Schneeball (*Viburnum opulus*) und Schlehdorn (*Prunus spinosa*) ist der Anteil der Gehölze in den Flächen angestiegen (032002). Es kommt jedoch zu keiner maßgeblichen Änderung des Biotopwertes und es werden keine Flächen durch das geplante Vorhaben in Anspruch genommen.

Abbildung 6: Gehölzaufwuchs innerhalb der ruderalen Gras- und Staudenflure beidseitig der B189 (Fläche Nr. 18)

Potentiell ist auf der Fläche mit dem Vorkommen von gehölzbrütenden Vogelarten zu rechnen. Aufgrund der Nähe zur Bundesstraße sind jedoch lediglich störungsunempfindliche, ubiquitäre Arten zu erwarten, für die keine Bauzeitenregelung erforderlich ist. Da keine Eingriffe in die Gehölzbestände erfolgen, sind keine Änderungen in der Konfliktanalyse und keine weiteren Schutz- oder Vermeidungsmaßnahmen erforderlich.

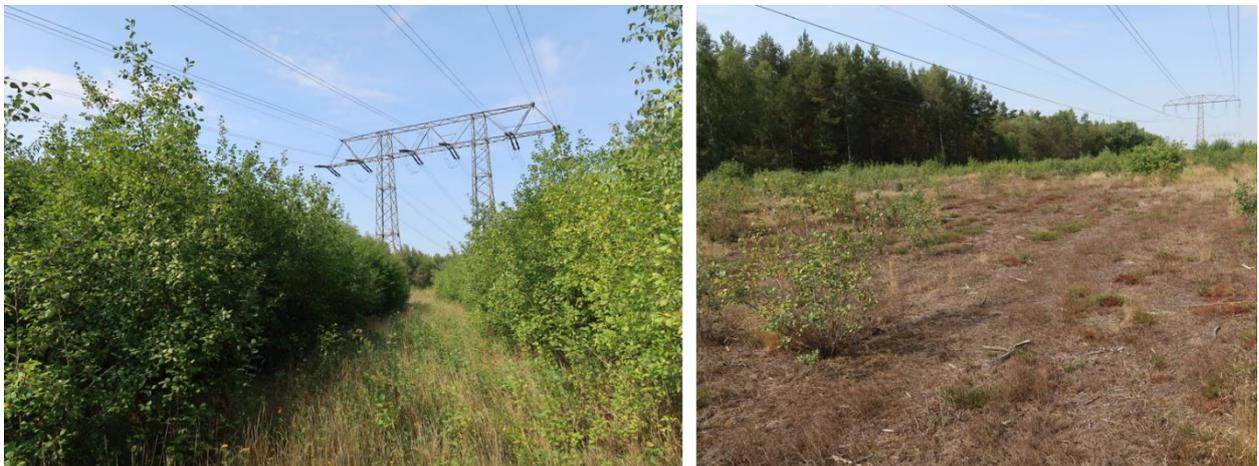
Die bedeutendsten Veränderungen gegenüber der bestehenden Kartierung aus 2015-2017 haben sich in den Trassenabschnitten innerhalb von Forstflächen ergeben. Aufgrund der im Rahmen der Unterhaltung erforderlichen regelmäßigen Freihaltungsmaßnahmen in den Waldschneisen unterliegen diese Flächen einer hohen Dynamik. Bereits 2015-2017 hatte sich dort ein Mosaik aus Vorwäldern sowie gesetzlich geschützten Sandheiden entwickelt.

Abbildung 7: Waldschneise bei Wüsten-Buchholz mit Vorwald aus Faulbaum und Traubenkirsche (links) sowie trockener Sandheide (rechts)

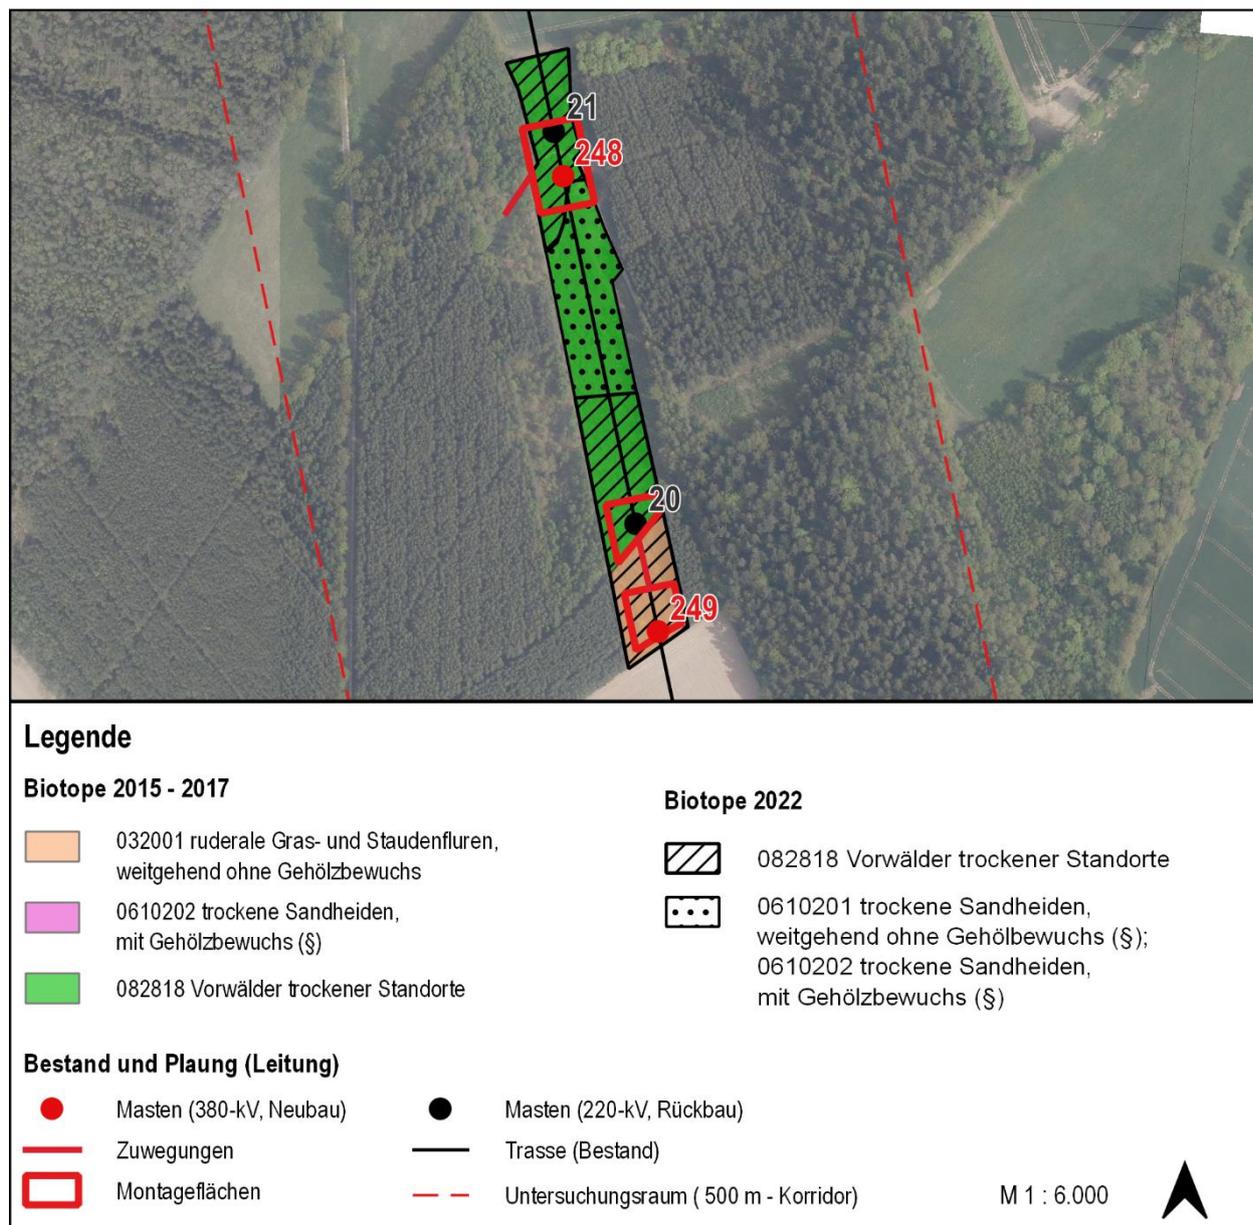
Die Waldschneise nördlich von Wüsten-Buchholz, im Bereich der Masten 20-21alt und 248-249neu (Fläche Nr. 11), wurde in 2015-2017 von Gehölzbeständen aus vorwiegend nicht-heimischen Arten dominiert. Sie wurde nahezu flächendeckend als Vorwald aus Spätblühender Traubenkirsche (*Prunus serotina*) und Faulbaum (*Frangula alnus*) (082818) kartiert. Zum aktuellen Zeitpunkt findet sich dieser Biotoptyp noch kleinräumig im Norden der Schneise sowie im Süden, wo er durch Sukzession auf einer vorherigen Ruderalfläche aufgewachsen ist. Im zentralen Bereich, zwischen den beiden Bestandsmasten, findet sich hingegen eine offenere Fläche auf sandigem Untergrund mit Heidevegetation aus Besenheide (*Calluna vulgaris*), verschiedenen Gräsern (u. a. *Deschampsia flexuosa*, *Festuca spec.*) und nur spärlichem Gehölzaufwuchs (0610202). Es handelt sich hierbei um ein gemäß § 30 BNatSchG geschütztes Biotop mit hoher Bedeutung für den Naturhaushalt (Wertstufe 3). **Die Heidefläche ist aktuell randlich von einer Baufläche bei Mast 248neu betroffen. Durch die Anpassung der Baufläche kann die Betroffenheit vermieden werden.**

Abbildung 8: Biotopbestand innerhalb der Waldschneise bei Wüsten-Buchholz in 2015 – 2017 sowie in 2022.

Die gravierendsten Veränderungen gegenüber der Altkartierung wurden in den beiden Trassenabschnitten innerhalb von Forstflächen festgestellt. Die Waldschneisen unterliegen aufgrund der regelmäßig erforderlichen Unterhaltungs- bzw. Freihaltungsmaßnahmen im Schutzstreifen der bestehenden 220-kV-Freileitung einer hohen Dynamik. Der generelle Charakter der Trassenbereiche sowie die vorkommenden Biotoptypen entsprechen zum aktuellen Zeitpunkt noch immer dem bereits in 2015-2017 festgestellten Mosaik aus geschützten Sandheiden mit und ohne Gehölzbewuchs sowie Vorwäldern aus überwiegend nicht-heimischen Laubbaumarten. Jedoch haben sich Lage, Abgrenzung und Flächenanteile seither verändert. Im Bereich der Zuwegungen und Montageflächen ergaben sich jedoch überwiegend keine wesentlichen Veränderungen. Lediglich innerhalb der Waldschneise nördlich von Wüsten-Buchholz findet sich in einem vormals von Gehölzen dominierten Bereich aktuell eine offenere Fläche mit Heidevegetation. **Das geschützte Biotop ist randlich von einer Baufläche bei Mast 248 neu betroffen. Es besteht daher der Bedarf zur Anpassung der Baufläche, um die bauzeitliche Inanspruchnahme zu vermeiden.** Dies wird von der Vorhabenträgerin zugesichert.

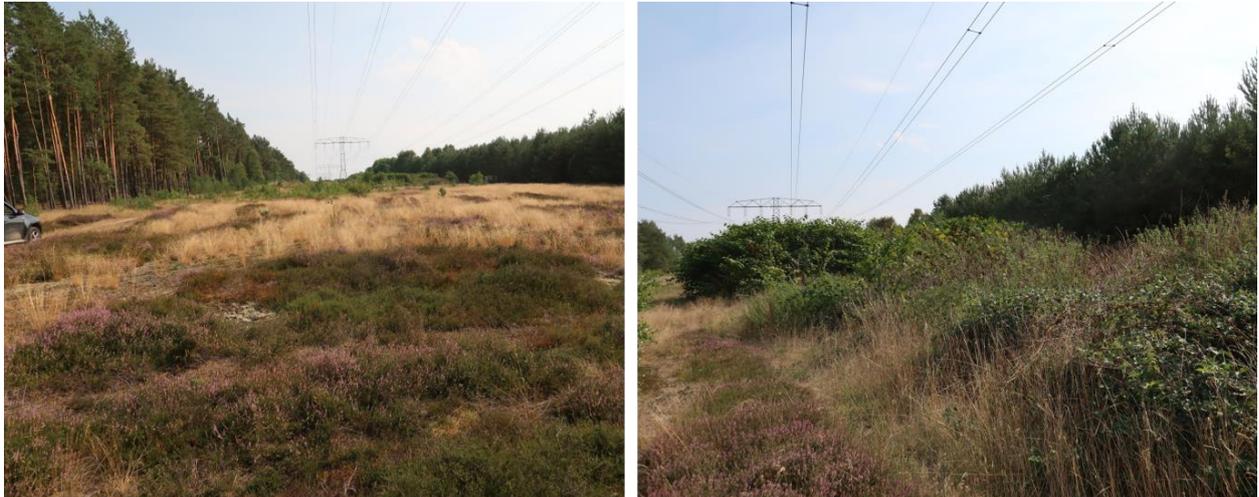
Innerhalb der Waldschneise nördlich von Perleberg, im Bereich der Masten 257-259neu und 9-11alt (Fläche Nr. 16), haben sich ebenfalls Veränderungen gegenüber der vorherigen Kartierung ergeben. Neben trockenen Sandheiden mit Gehölzbewuchs (0610202) finden sich hier aktuell auch Heideflächen, die nahezu frei von Gehölzaufwuchs sind (0610201). Innerhalb der offenen und halboffenen Flächen finden sich flächendeckend auch eingestreute Offenbodenstellen, Trockenrasenfragmente und Ruderalstellen auf denen beispielsweise kleinflächig Landreitgras (*Calamagrostis epigejos*) wächst. Im Bereich einer ehemaligen Lagerfläche hat sich eine ruderale Staudenflur aus Brennnessel (*Urtica dioica*), Brombeere (*Rubus sect. rubus*) und Japanischem Staudenknöterich (*Fallopia japonica*) gebildet (03249). Gehölzdominierte Flächen (082818) finden sich nur kleinräumig nördlich der L10.

Auch wenn Unterschiede bei der Gehölzdeckung und den Flächenabgrenzungen festgestellt wurden, hat sich der grundsätzliche Charakter bzw. die Biotopstruktur der Waldschneise gegenüber der vorherigen Kartierung nicht geändert. Im Bereich der Bauflächen ergab sich keine Veränderung des Biotopbestandes (siehe Abbildung 10). Änderungen hinsichtlich der Betroffenheit geschützter Biotope gegenüber der vorherigen Kartierung haben sich ebenfalls nicht ergeben.

Abbildung 9: Waldschneise nördlich von Perleberg (Fläche Nr. 16) mit offenen Flächen aus trockener Sandheide (links) ruderalem Aufwuchs im Bereich der ehemaligen Lagerfläche (rechts)

Aufgrund der Biotopausstattung und der hohen Strukturvielfalt sind die Flächen innerhalb der Waldschneise von hoher Bedeutung als Lebensraum für verschiedene Tierarten. Trotz Änderungen bezüglich der genauen Lage und Abgrenzungen der vorkommenden Biotoptypen hat sich der generelle Charakter und das Habitatpotential der Waldschneisen nicht geändert. Das zu erwartende Artenspektrum (verschiedene Brutvögel u. a. Heidelerche und Baumpieper, Zauneidechse, Wechselkröte) wurden im Rahmen der bestehenden faunistischen Kartierungen aus 2015 -2018 jedoch bereits erfasst und im ASB bzw. LBP berücksichtigt. Schutzmaßnahmen für Bodenbrüter sind ohnehin flächendeckend im Bereich der Waldschneisen vorgesehen (V_{ASB} 5). Innerhalb der betreffenden Bereiche sind weitere spezielle Vermeidungsmaßnahmen in Form von bauzeitlichen Regelungen für Brutvögel, Reptilien und Amphibien vorgesehen ($V_{ASB/FFH}$ 6, V_{ASB} 8, V_{ASB} 9). Zusätzlich ist eine Maßnahme zum Schutz von Ameisennestern während der Bauarbeiten vorgesehen (V12). Anpassungen der Konfliktanalyse, erforderlicher Kompensationsmaßnahmen sowie der bereits vorgesehenen Schutz- und Vermeidungsmaßnahmen sind daher nicht erforderlich.

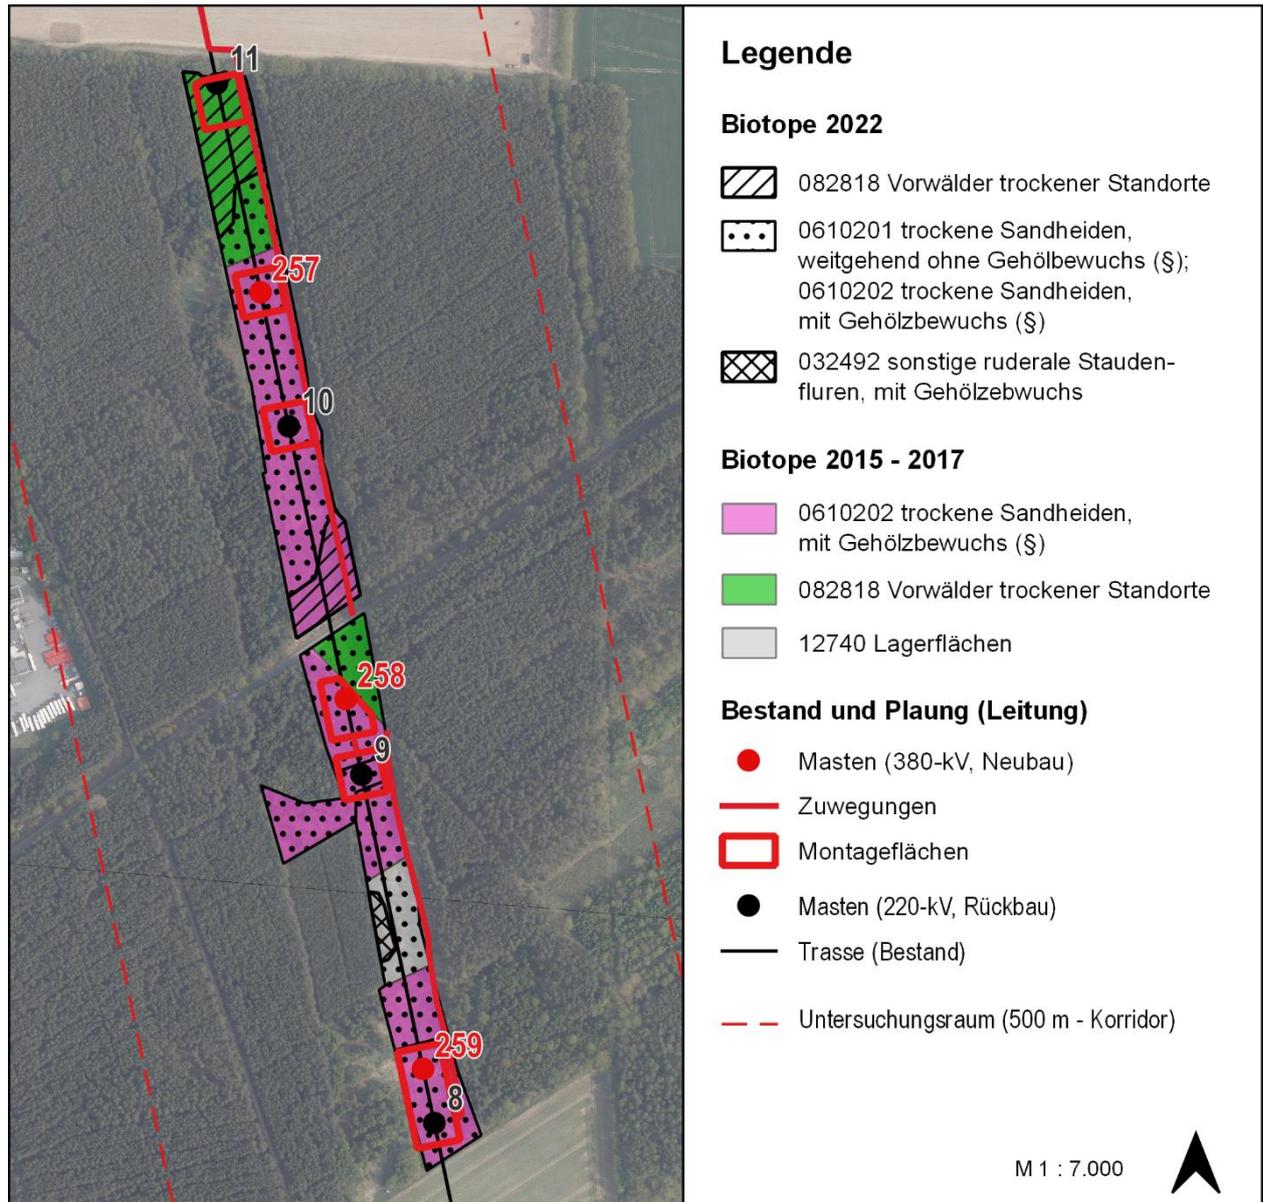
Abbildung 10: Biotopbestand innerhalb der Waldschneise bei Perleberg in 2015 - 2017 sowie in 2022.
