Monitoring zur Flutung des Cottbuser Ostsees - Jahresbericht 2019 -

Bestellnummer E73-4504184652 vom 15.05.2020
Projektnummer IWB 05/20

Jahresbericht 2019

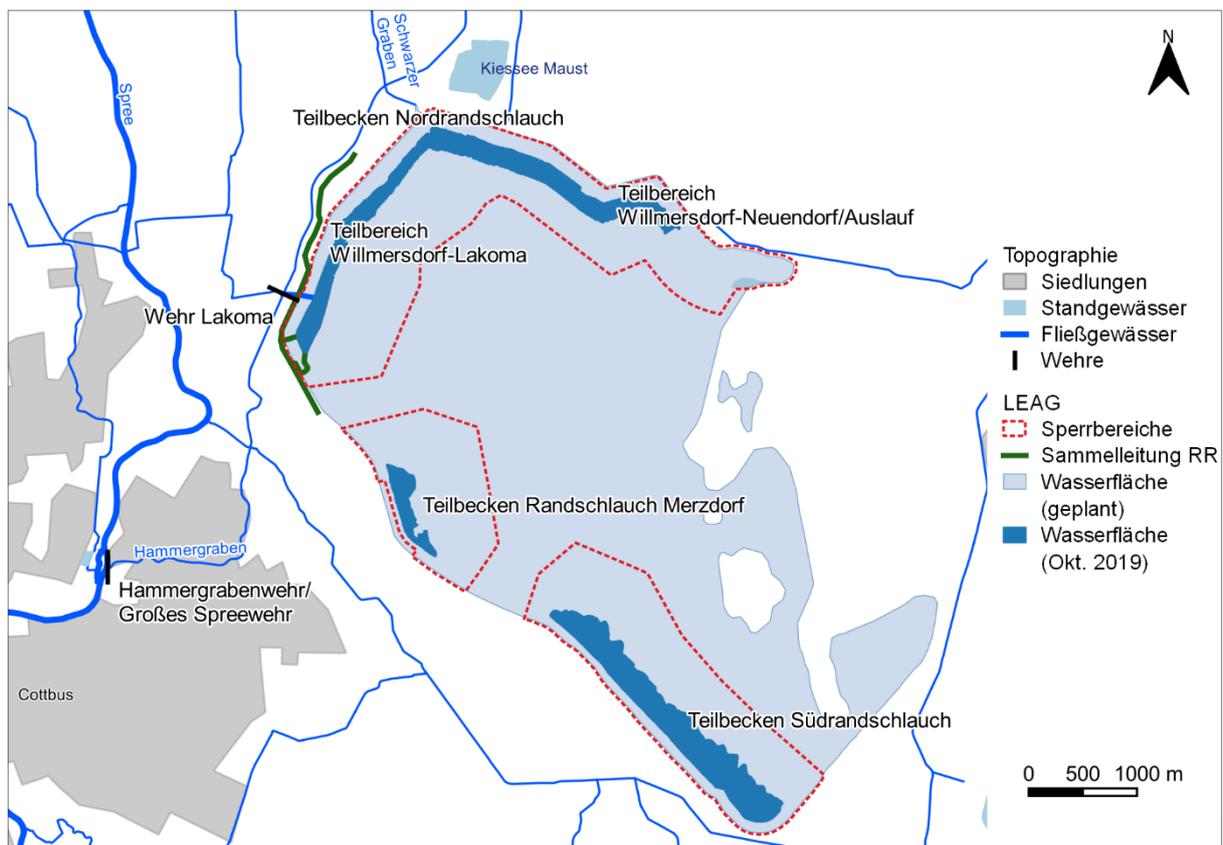
Bild 1: Überblick über das Untersuchungsgebiet zum Monitoring der Flutung des Cottbuser Ostsees.

Die Randschläuche des ehemaligen Tagebaus Cottbus-Nord werden bei der Flutung unterschiedlich schnell mit Wasser gefüllt. Für die entstandenen Teilbecken (Bild 1) werden im vorliegenden Monitoringbericht folgende Seenamen verwendet:

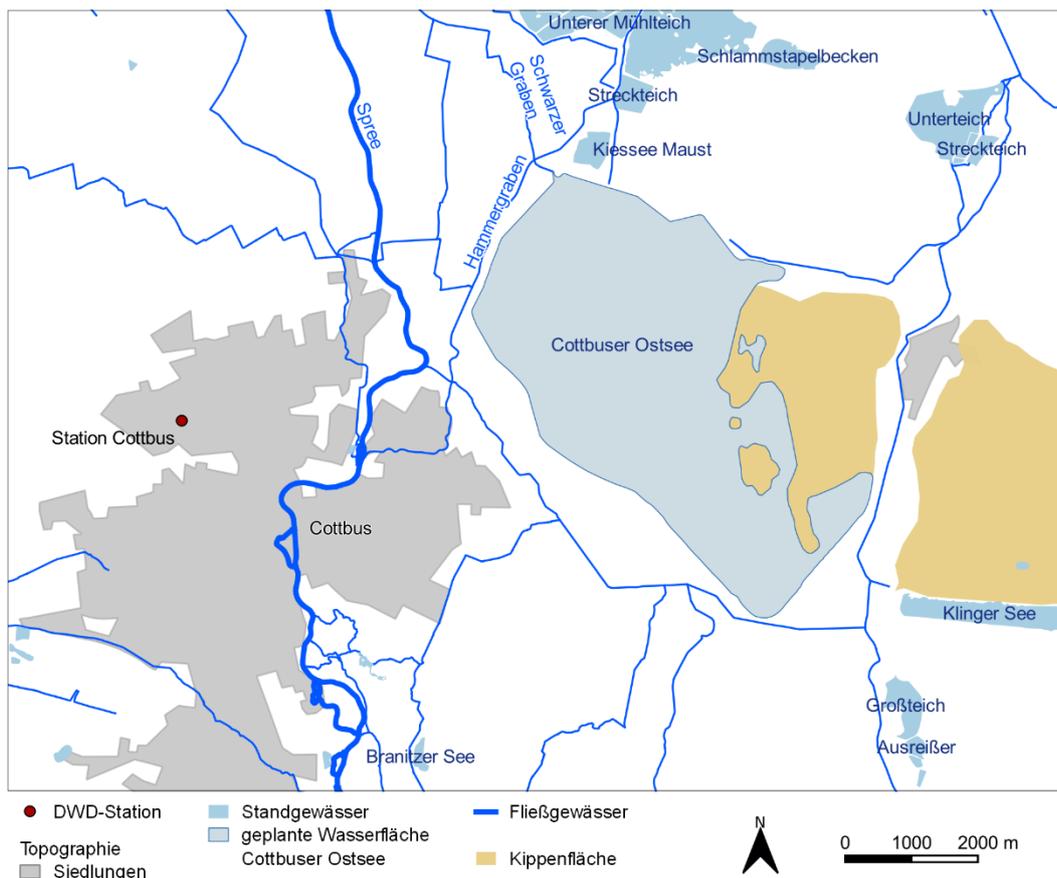
Bild 2: Lage der DWD-Wetterstation zum Cottbuser Ostsee.

Zur Charakterisierung der Witterungsverhältnisse am Cottbuser Ostsee werden die Daten der ca. 10 Kilometer entfernten DWD-Wetterstation Cottbus genutzt (Bild 2).

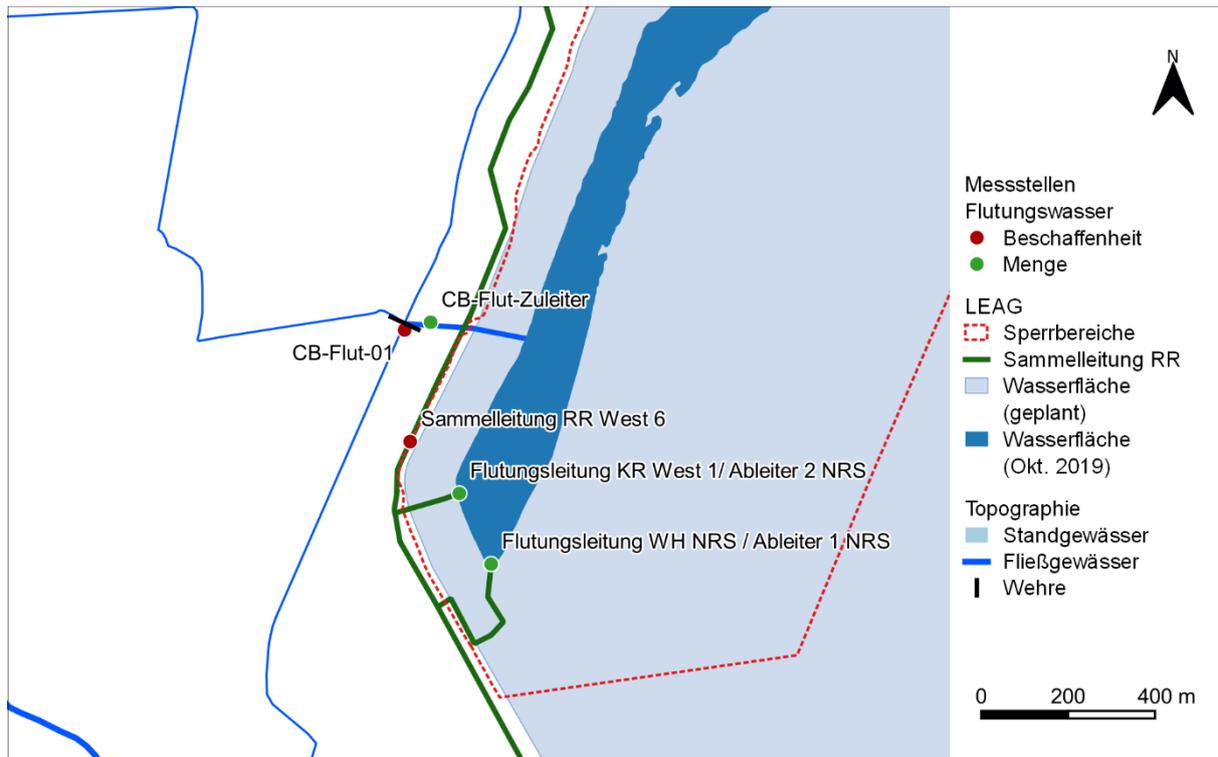
Bild 3: Karte der Messstellen für das Flutungswasser am Cottbuser Ostsee.

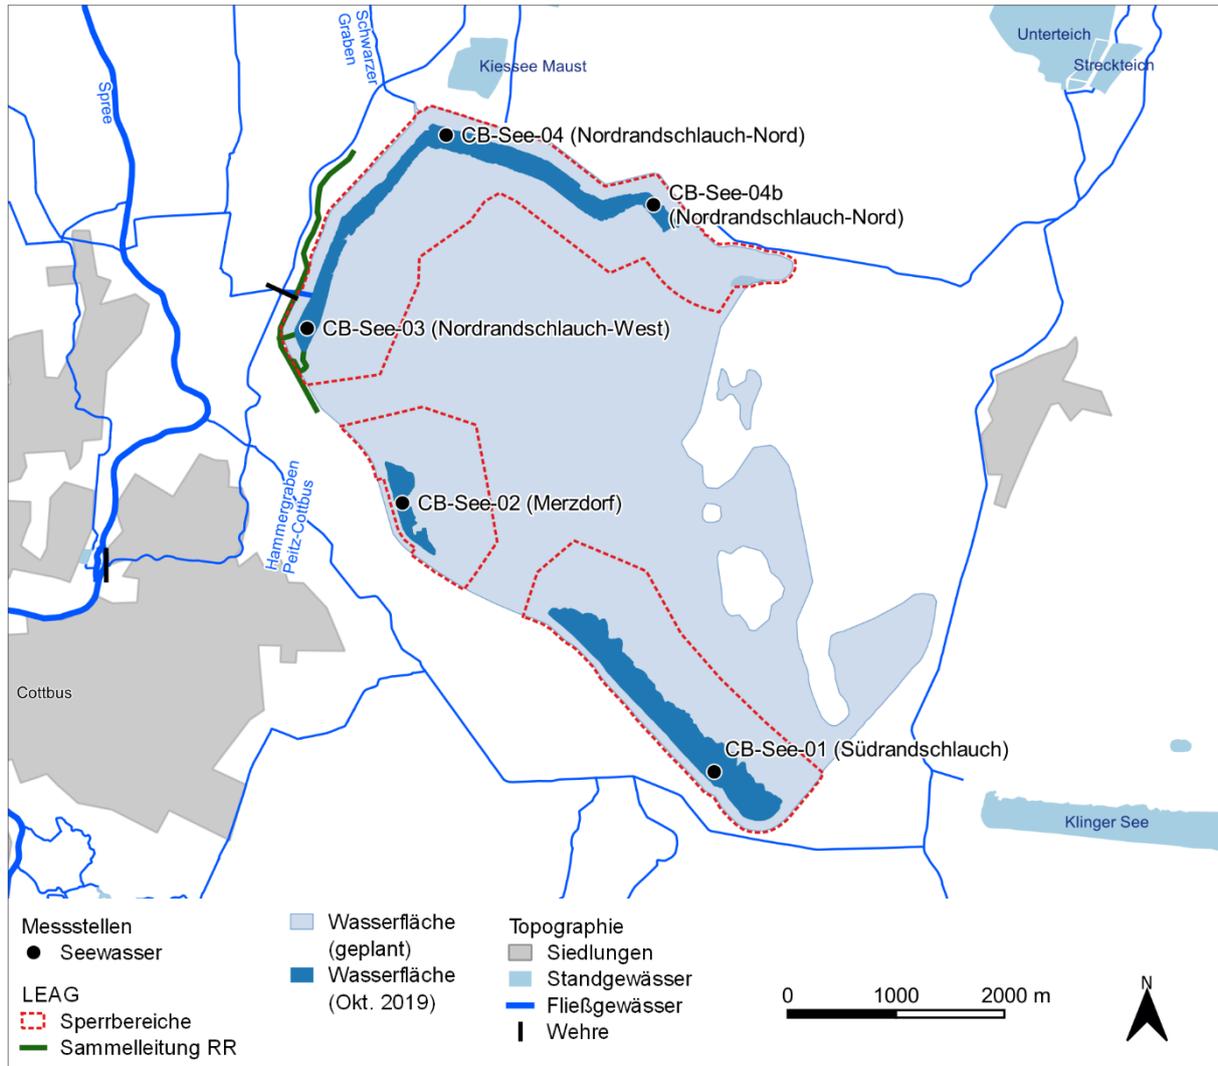
Bild 4: Übersicht der Seemessstellen am Cottbuser Ostsee gemäß [LEAG 2020a].

Im Jahr 2019 wurde zusätzlich zum Monitoringkonzept [LEAG 2020a] die Messstelle CB-See-04b im Teilbereich Willmersdorf-Neuendorf (Nordrandschlauch-Nord) beprobt (Bild 4).

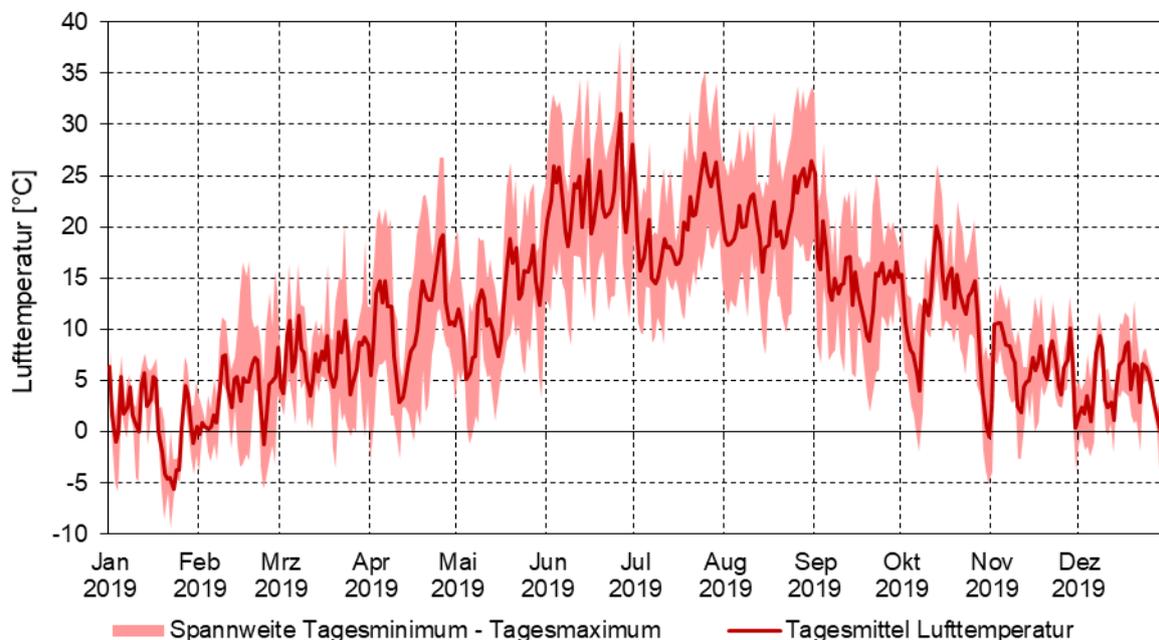
Bild 5: Ganglinie der Tagesmitteltemperatur sowie der Spanne zwischen dem täglichen Temperaturmaximum und Temperaturminimum an der DWD-Wetterstation Cottbus im Monitoringzeitraum von Januar bis Dezember 2019.

Die Lufttemperatur zeigt im Monitoringjahr 2019 einen typischen Jahresgang mit hohen Temperaturen in den Sommermonaten und niedrigen Temperaturen in den Frühjahrs- und Wintermonaten (Bild 5). Im ersten Halbjahr 2019 wurden insgesamt 47 Frosttage und 4 Eistage erfasst. Der letzte Eistag wurde am 25.01.2019 und der letzte Frosttag am 06.05.2019 verzeichnet. Der erste Frosttag im zweiten Halbjahr 2019 wurde am 06.10.2019 verzeichnet. Bis zum Jahresende wurden 22 weitere Frosttage erfasst. Im gesamten Monitoringzeitraum 2019 wurden damit insgesamt 64 Frost- und 4 Eistage verzeichnet (Bild 5).

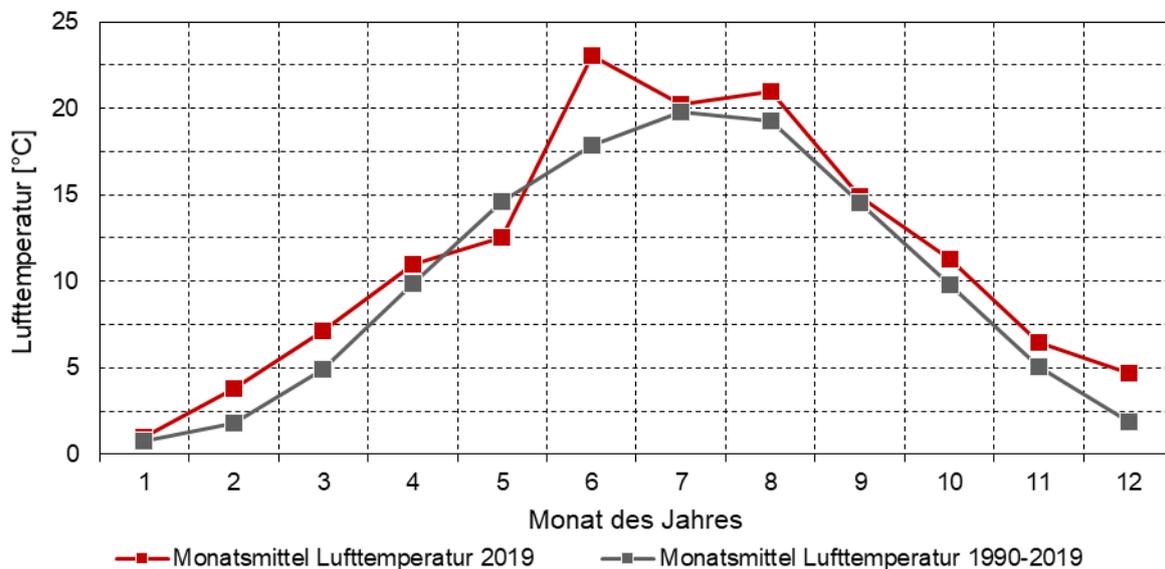
Bild 6: Vergleich der Monatsmittel der Lufttemperatur im Monitoringzeitraum von Januar bis Dezember 2019 mit den Monatsmitteln der Lufttemperatur für die 30-jährige Reihe von 1990 bis 2019 an der DWD-Wetterstation Cottbus.

Im Monitoringzeitraum 2019 lagen die Monatsmittel der Lufttemperatur an der DWD-Station Cottbus nahezu durchgehend über den Monatsmittelwerten der 30-jährigen Reihe von 1990 bis 2019 (Bild 6). Nur im Mai 2019 lag das Monatsmittel der Lufttemperatur -2,1 Grad unter dem 30-jährigen Durchschnitt. Im Juni 2019 (+23,1 °C)

wurde mit +5,3 Grad die maximale Abweichung zum 30-jährigen Durchschnitt (+17,8 °C) festgestellt. In den anderen Monaten lagen die Monatsmittelwert der Lufttemperatur zwischen +0,2 und +2,8 Grad über der 30-jährigen Reihe (Bild 6).

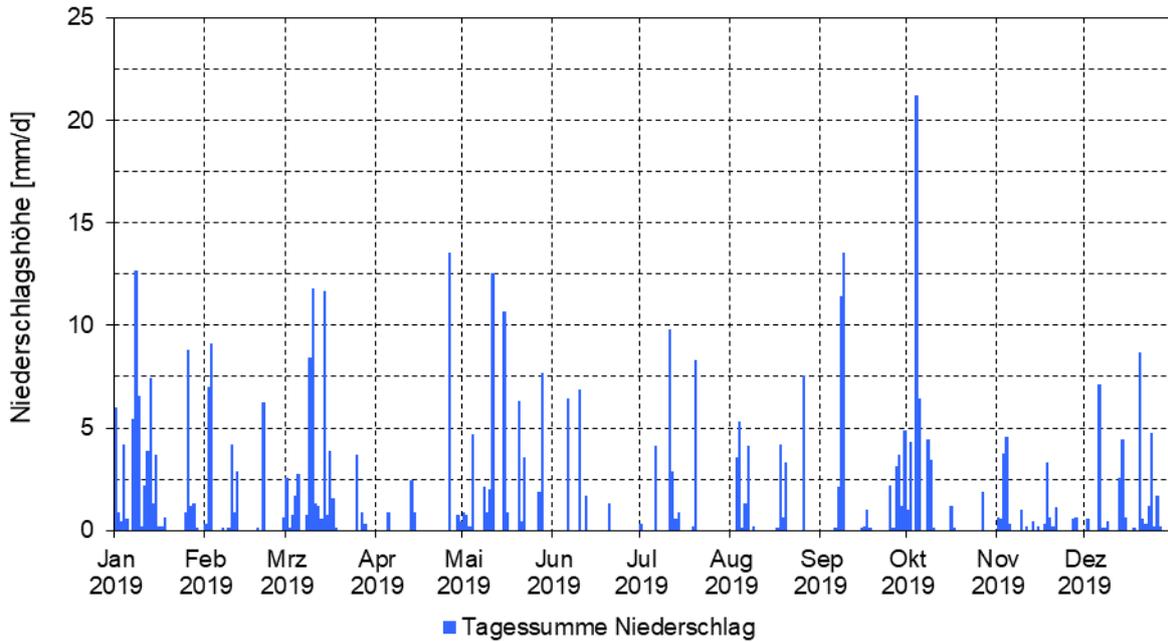
Bild 7: Tagessummen des Niederschlags an der DWD-Wetterstation Cottbus im Monitoringzeitraum von Januar bis Dezember 2019.

Im Monitoringzeitraum 2019 wurden an der DWD-Station Cottbus insgesamt 445 mm **Niederschlag** registriert. Dies sind -185 mm bzw. 30 % weniger als im 30-jährigen Durchschnitt (629 mm). Der Januar war mit 69 mm der niederschlagsreichste und der Juni war mit 16 mm der niederschlagsärmste Monat im Monitoringjahr 2019 (Bild 8). Die höchsten Tagesniederschlagssummen wurden mit 21 mm am 04.10.2019 und mit 14 mm am 26.04. und am 09.09.2019 erfasst. Ansonsten lagen die täglichen Niederschlagssummen größtenteils unter 10 mm (Bild 7). In den Monaten April, Juni, Juli, August, November und Dezember des Jahres 2019 lagen die monatlichen Niederschlagssummen an der DWD-Station Cottbus deutlich unter dem Durchschnitt der 30-jährigen Reihe. Die größte Unterschreitung wurde dabei mit -56 mm für den Juli 2019 ermittelt. Im Januar und März 2019 lagen die Monatssummen des Niederschlages dagegen über dem langjährigen Mittel. In den Monaten Februar, Mai, September und Oktober 2019 lagen die monatlichen Niederschlagssummen etwa auf dem Niveau des 30-jährigen Durchschnitts (Bild 8).

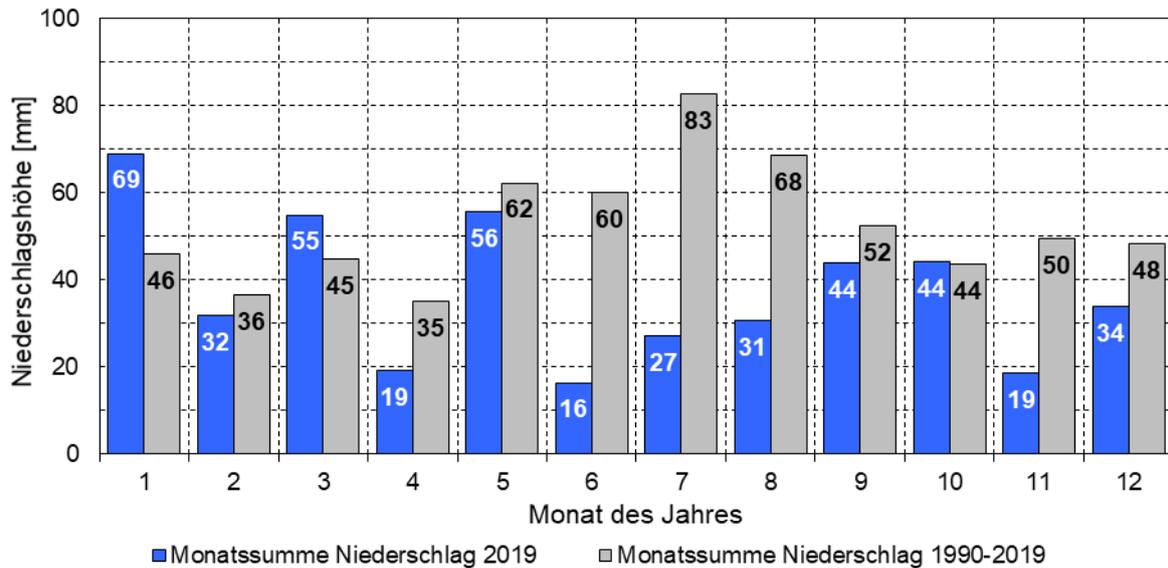
Bild 8: Vergleich der Monatssummen des Niederschlags im Monitoringzeitraum von Januar bis Dezember 2019 mit den mittleren Monatssummen der 30-jährige Reihe von 1990 bis 2019 an der DWD-Wetterstation Cottbus.

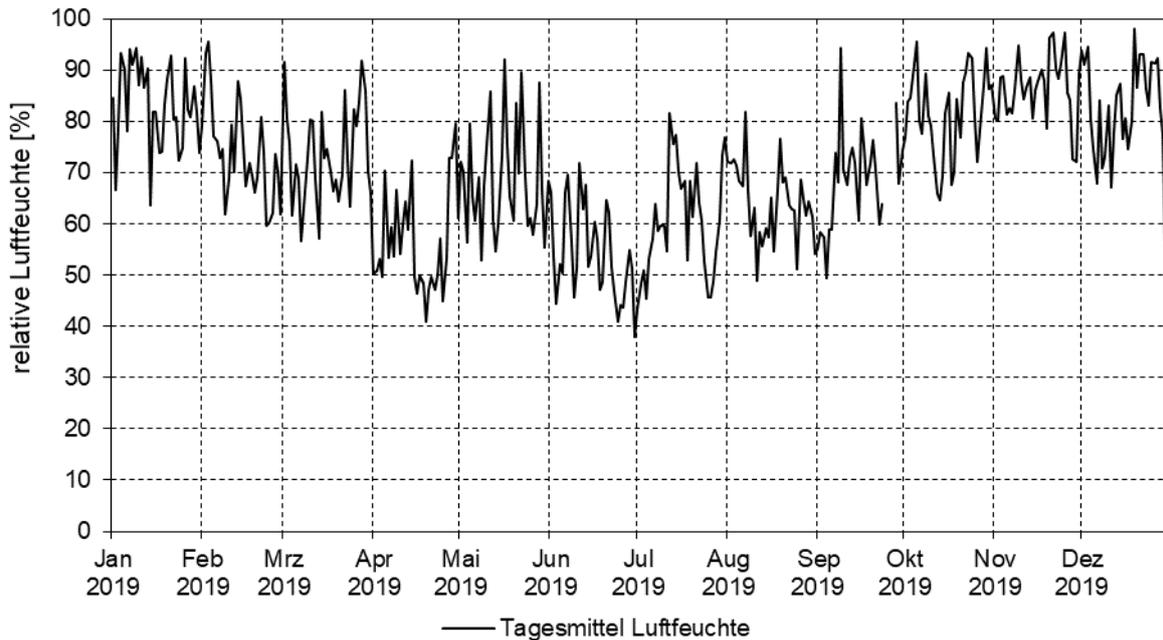
Bild 9: Ganglinie der Tagesmittelwerte der relativen Luftfeuchte an der DWD-Wetterstation Cottbus im Monitoringzeitraum von Januar bis Dezember 2019.

Der Mittelwert der **relativen Luftfeuchte** lag im Monitoringjahr 2019 bei 71 % mit einer Spanne zwischen 38 % und 100 %. In den Sommermonaten lag die relative Luftfeuchte meist unter und in den Frühjahrs- und Wintermonaten meist über dem Jahresdurchschnitt (Bild 9). Die innerjährliche Dynamik der relativen Luftfeuchte erklärt sich hauptsächlich aus dem Zusammenhang zwischen der Lufttemperatur und dem Sättigungsdampfdruck der Luft. Bei steigender Lufttemperatur nimmt der Sättigungsdampfdruck der Luft zu, wodurch bei gleichbleibendem Feuchtgehalt der Luft die relative Luftfeuchte abnimmt. Entsprechend spiegelt sich im Jahresgang der relativen Luftfeuchte der inverse Jahresgang der Lufttemperatur wider (vgl. Bild 5 und Bild 9).

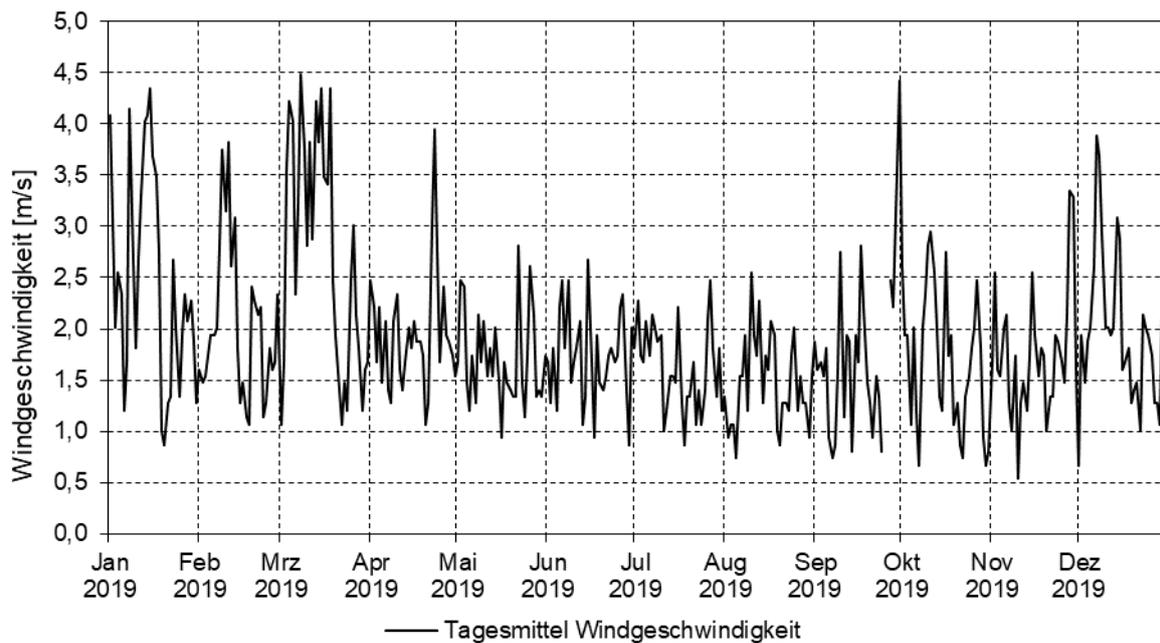
Bild 10: Ganglinie der Tagesmittelwerte der Windgeschwindigkeit in 2 Meter Höhe an der DWD-Wetterstation Cottbus im Monitoringzeitraum von Januar bis Dezember 2019.

Der **Wind** wehte im Monitoringjahr 2019 hauptsächlich aus westlicher, südwestlicher und östlicher Richtung (Bild 11). Das Mittel der Windgeschwindigkeit in 2 Meter Höhe lag im Monitoringjahr bei 1,9 m/s. Das Maximum der Windgeschwindigkeit wurde mit 7,4 m/s am 30.09.2019 erfasst. Die höheren Windgeschwindigkeiten traten überwiegend in den Frühjahrs- und Wintermonaten bei Wind aus südwestlicher Richtung und in Verbindung mit Niederschlagsereignissen auf (Bild 10 und Bild 11).

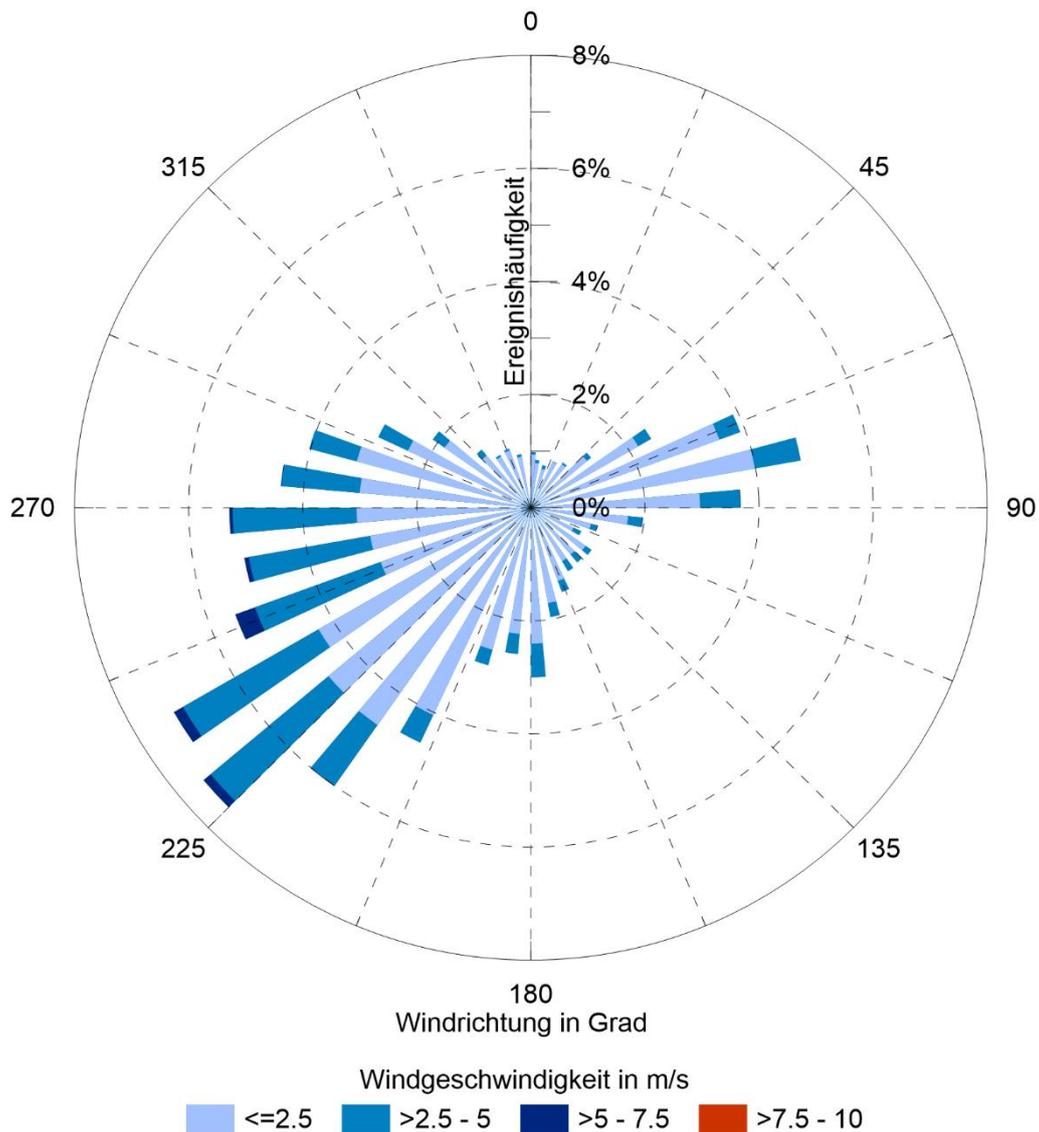
Bild 11: Windrose mit Windrichtung und Windgeschwindigkeit in 2 Meter Höhe an der DWD-Wetterstation Cottbus im Monitoringzeitraum von Januar bis Dezember 2019 (Datenbasis: Stundenwerte).

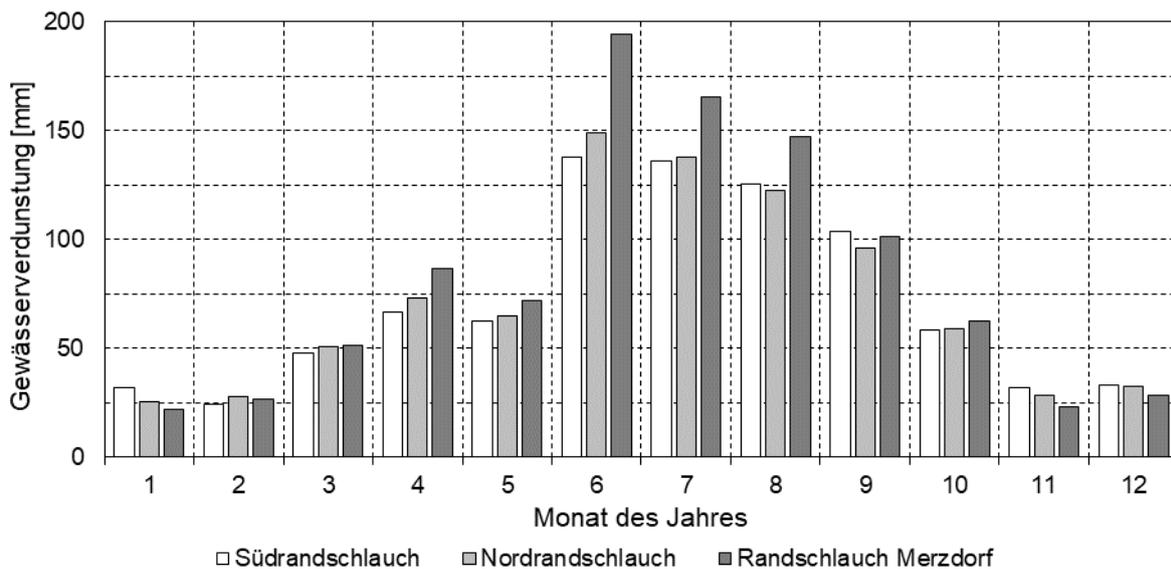
Bild 12: Monatssummen der für die Teilbecken des Cottbuser Ostsees nach DALTON berechneten Gewässerverdunstung im Monitoringzeitraum von Januar bis Dezember 2019.

Die **Gewässerverdunstung** in den Teilbecken des Cottbuser Ostsees folgt dem Jahresgang der Lufttemperatur mit hohen Verdunstungsraten in den Sommermonaten und geringen Verdunstungsraten in den Frühjahrs- und Wintermonaten (vgl. Bild 6 und Bild 12). Im ersten Halbjahr 2019 nahmen die Verdunstungshöhen über die Monate allerdings nicht stetig, sondern sprunghaft zu. So verdoppelten sich zwischen Februar und März sowie zwischen Mai und Juni jeweils die Verdunstungshöhen (Bild 12 und Tabelle 8). Die Sprünge erklären sich aus der innerjährlichen Entwicklung der Lufttemperatur (vgl. Bild 6 und Bild 12). Die Abnahme der Verdunstungshöhen in der zweiten Jahreshälfte zwischen Juli und Dezember erfolgte dagegen weitgehend stetig (Bild 12 und Tabelle 8).

(Tabelle 8). Weiterhin zeigt sich, dass die Verdunstung aus dem Randschlauch Merzdorf in den Sommermonaten am höchsten und in den Frühjahrs- und Wintermonaten am niedrigsten ist (Bild 12 und Tabelle 8). Dies erklärt sich aus der Morphometrie des Teilbeckens. Im Unterschied zu den Teilbecken Südrandschlauch und Nordrandschlauch hat der Randschlauch Merzdorf ein geringes Wasservolumen, aber eine große Wasserfläche und eine entsprechend geringere mittlere Tiefe. Dadurch erwärmt sich das Wasser im Randschlauch Merzdorf in den Sommermonaten stärker und kühlt in den Wintermonaten stärker ab als in den anderen Teilbecken. Dies wirkt sich entsprechend auf die Gewässerverdunstung aus.

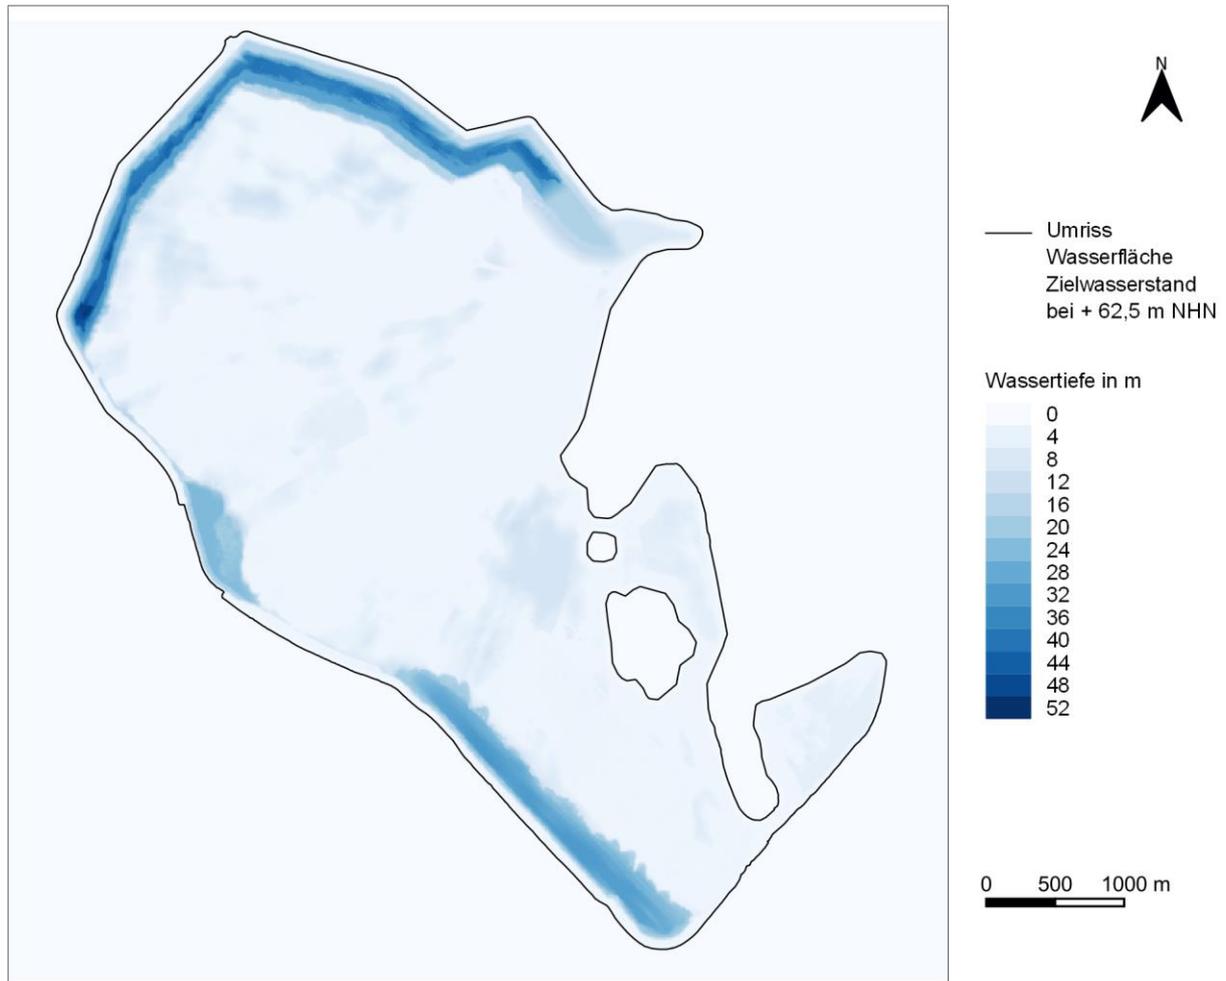
Bild 13: Wassertiefen im Cottbuser Ostsees bei dem Zielwasserstand von +62,5 m NHN.

Die Morphologie des Cottbuser Ostsees im Ausgangszustand vor der Flutung ist in Bild 13 dargestellt. Die Vermessung der Seemorphometrie erfolgte durch Airborne-Laserscanning am 22.02.2019. Markant sind die tiefen Randschläuche und die flache Kippenoberfläche. Die dazugehörigen Wasserstand-Volumen- und Wasserstand-Flächen-Funktionen für den gesamten Cottbuser Ostsee sind in Bild 14 dargestellt.

Mit Abschluss der Flutung wird der Cottbuser Ostsee bei einem Zielwasserstand von +62,5 m NHN eine Seevolumen von rund 126 Mio m³ und eine Seefläche von rund 19 km² aufweisen.

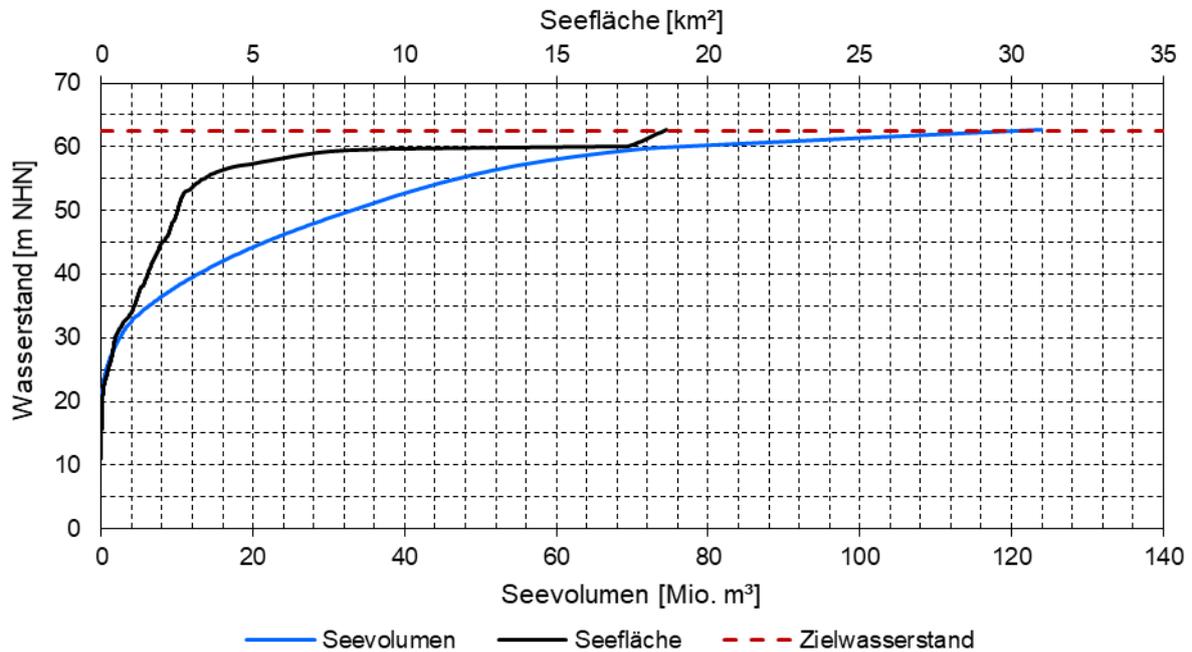
Bild 14: Wasserstand-Volumen-Seeflächen-Beziehung für den Cottbuser Ostsee abgeleitet aus den Daten der Vermessung der Seemorphometrie vom 22.02.2019.

Während die Seefläche und das Seevolumen für den Zielwasserstand robuste Größen darstellen, werden sich im Zuge der Flutung die Wasserstand-Volumen- und Wasserstand-Flächen-Funktionen verformen. Grund sind die Rutschungen der kippenseitigen Randschlauchböschungen, die einerseits zur Aufhöhung der Randschlauchsohle, andererseits aber auch zu einer Vertiefung der dahinter liegenden Kippenoberfläche führen (vgl. Tabelle 3 in Abschn. 3.1), vor allem an den Kippenböschungen.

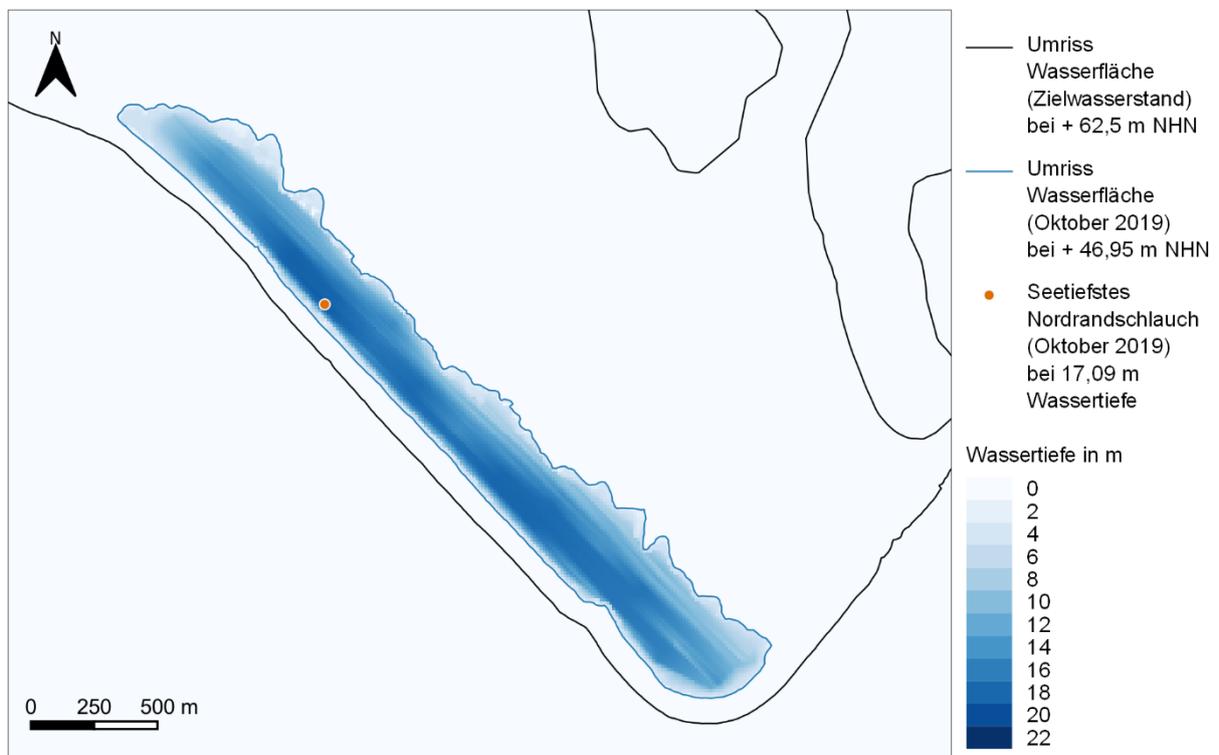
Bild 15: Wasserfläche und Morphometrie des Teilbeckens Schlichow (Südrandschlauch) im Oktober 2019.

Die Wasserflächen und Morphometrien der Teilbecken Schlichow (Südrandschlauch), Merzdorf (Randschlauch Merzdorf) und Willmersdorf (Nordrandschlauch) stellten sich Ende Oktober 2019 wie folgt dar: Bild 15, Bild 16 bzw. Bild 17.

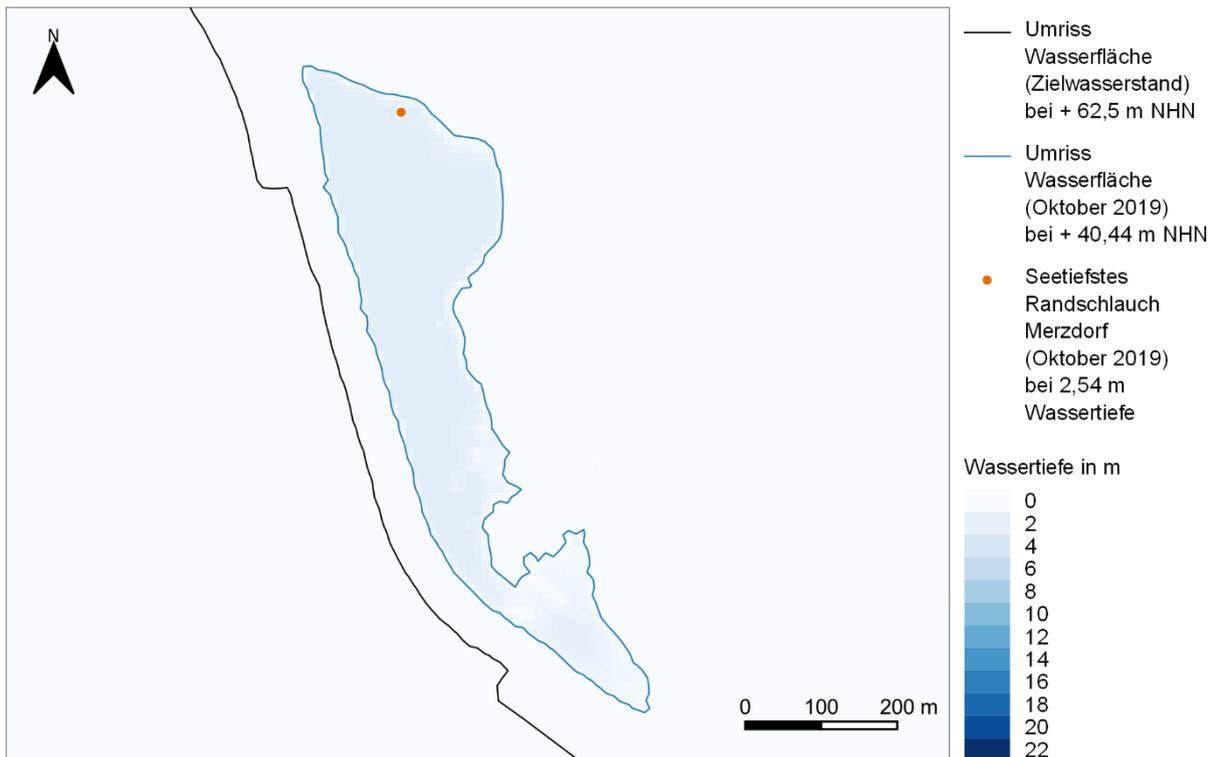
Bild 16: Wasserfläche und Morphometrie des Teilbeckens Merzdorf (Randschlauch Merzdorf) im Oktober 2019.

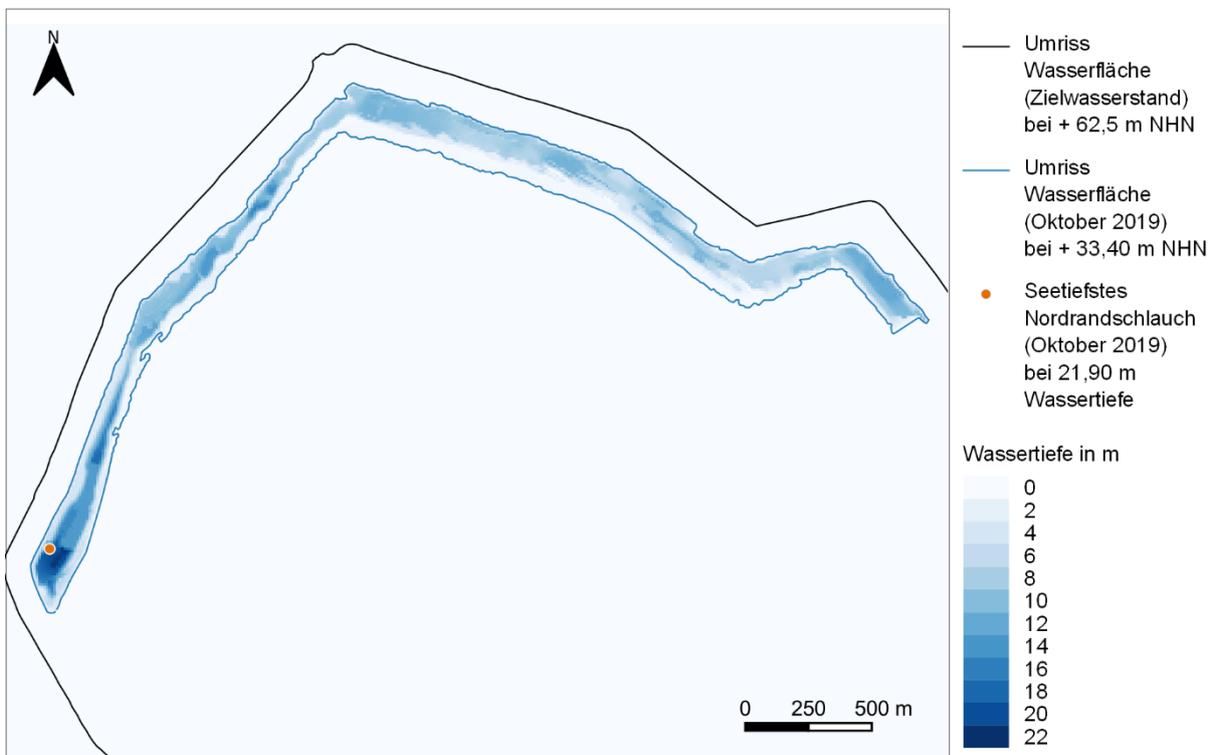
Bild 17: Wasserfläche und Morphometrie des Teilbeckens Willmersdorf (Nordrandschlauch) im Oktober 2019.

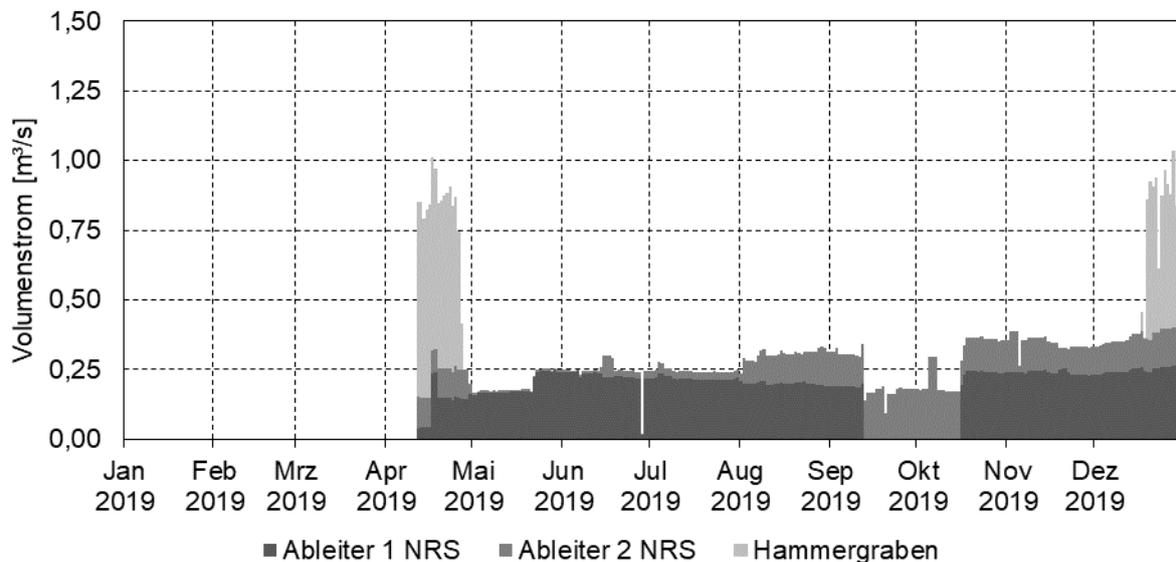
Bild 18: Ganglinien der in das Teilbecken Nordrandschlauch des Cottbuser Ostsees aus dem Hammergraben und den Randriegeln (Ableiter 1 NRS, Ableiter 2 NRS) im Monitoringzeitraum 2019 eingeleiteten Wassermengen.

In Bild 18 ist die Chronik der Flutung des Cottbuser Sees im Jahr 2019 dargestellt. Über den Zeitraum von ca. 8,5 Monaten zwischen dem 12.04.2019 (Flutungsbeginn) und dem 31.12.2019 wurden im Mittel 0,342 m³/s Wasser in das Teilbecken Willmersdorf eingeleitet (Tabelle 9). Davon stammen etwa 20 % aus dem Hammergraben und 80 % aus dem Randriegel und dessen Systemregulierung. In Summe wurden fast 8 Mio. m³ in den Cottbuser Ostsee eingeleitet.

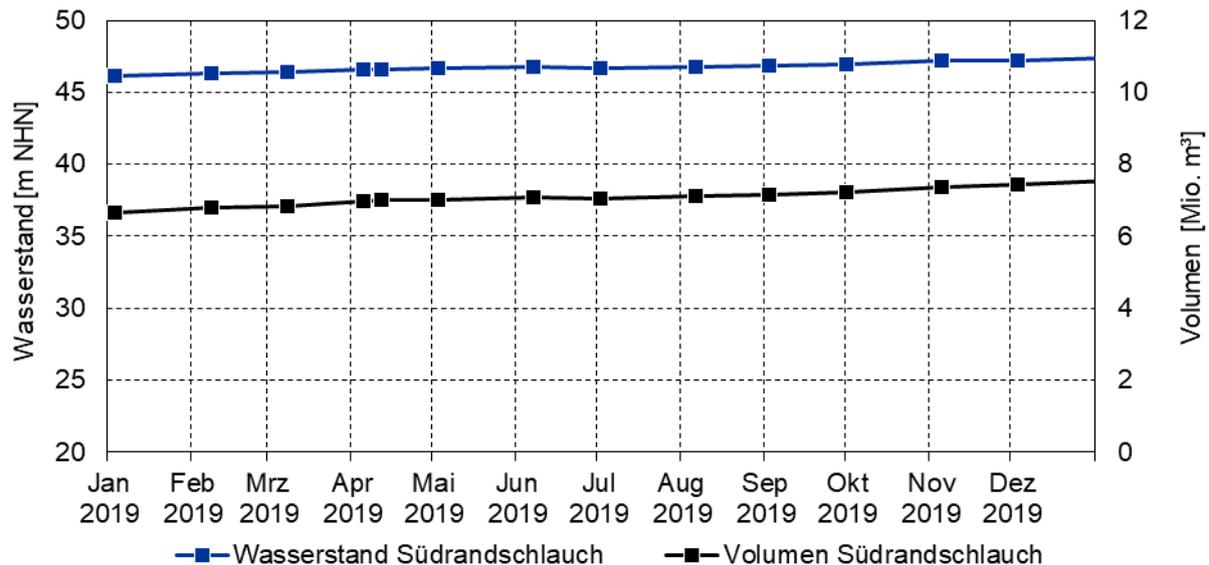
Bild 19: Ganglinien des Wasserstandes und des Seevolumens im Teilbecken Schlichow (Südrandschlauch) des Cottbuser Ostsees.

Der Anstieg des Wasserspiegels und der Volumenzuwachs im Teilbecken Schlichow (Südrandschlauch) ist in Bild 19 dargestellt. Markante Eckzahlen der Flutung des Teilbeckens Schlichow (Südrandschlauch) im Jahr 2019 enthält die Tabelle 10.

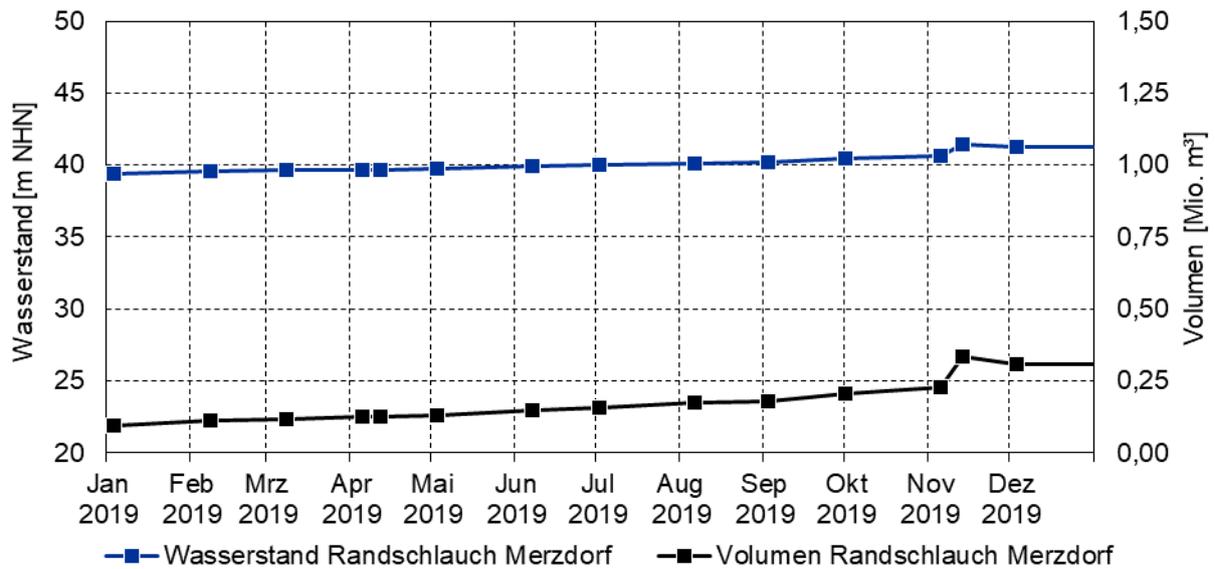
Bild 20: Ganglinien des Wasserstandes und des Seevolumens im Teilbecken Merzdorf (Randschlauch Merzdorf) des Cottbuser Ostsees im Jahr 2019.

Der Anstieg des Wasserspiegels und der Volumenzuwachs im Teilbecken Merzdorf (Randschlauch Merzdorf) ist in Bild 20 dargestellt. Markante Eckzahlen der Flutung des Teilbeckens Merzdorf (Randschlauch Merzdorf) im Jahr 2019 enthält die Tabelle 11.

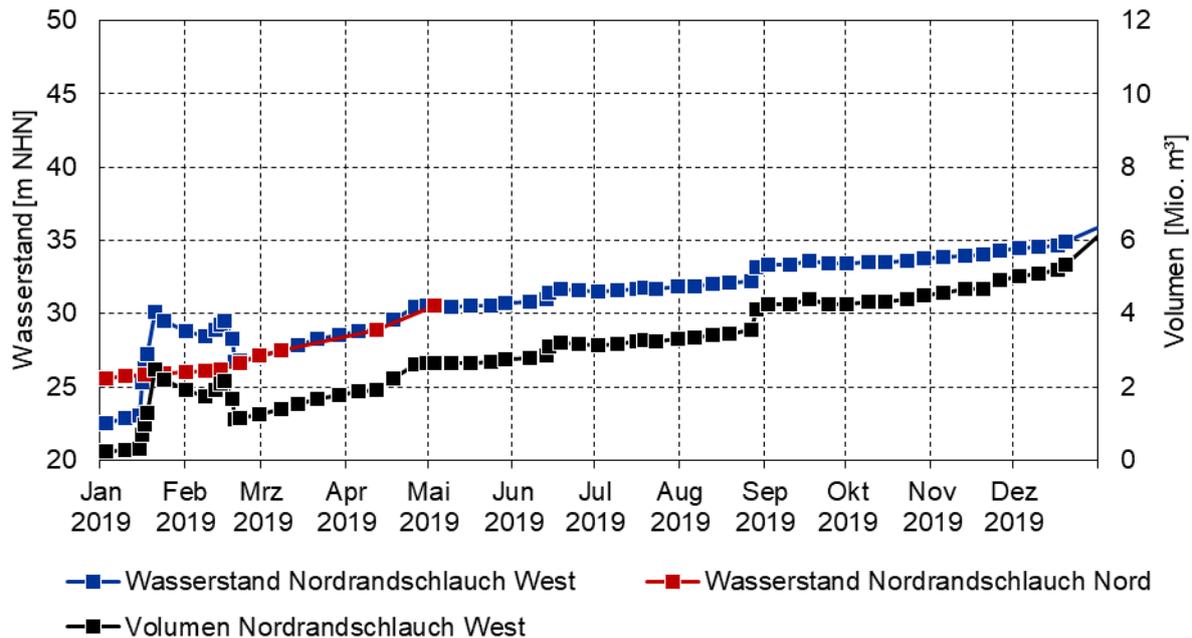
Bild 21: Ganglinien des Wasserstandes und des Seevolumens im Teilbecken Willmersdorf (Nordrandschlauch) des Cottbuser Ostsees im Jahr 2019.

Der Anstieg des Wasserspiegels und der Volumenzuwachs im Teilbecken Willmersdorf (Nordrandschlauch) ist in Bild 21 dargestellt. Markante Eckzahlen der Flutung des Teilbeckens Willmersdorf (Nordrandschlauch) im Jahr 2019 enthält die Tabelle 12. Der Wasserspiegelanstieg erfolgte bis zum Februar 2019 in den Teilbereichen Nord und West getrennt. Durch eine gezielte Beseitigung eines trennenden Erddammes wurden beide Teilbereiche zum Teilbecken Willmersdorf (Nordrandschlauch) vereint. Eine Aussage zur Entwicklung des Seevolumens wird deshalb erst ab Anfang März 2019 getroffen (Tabelle 12).

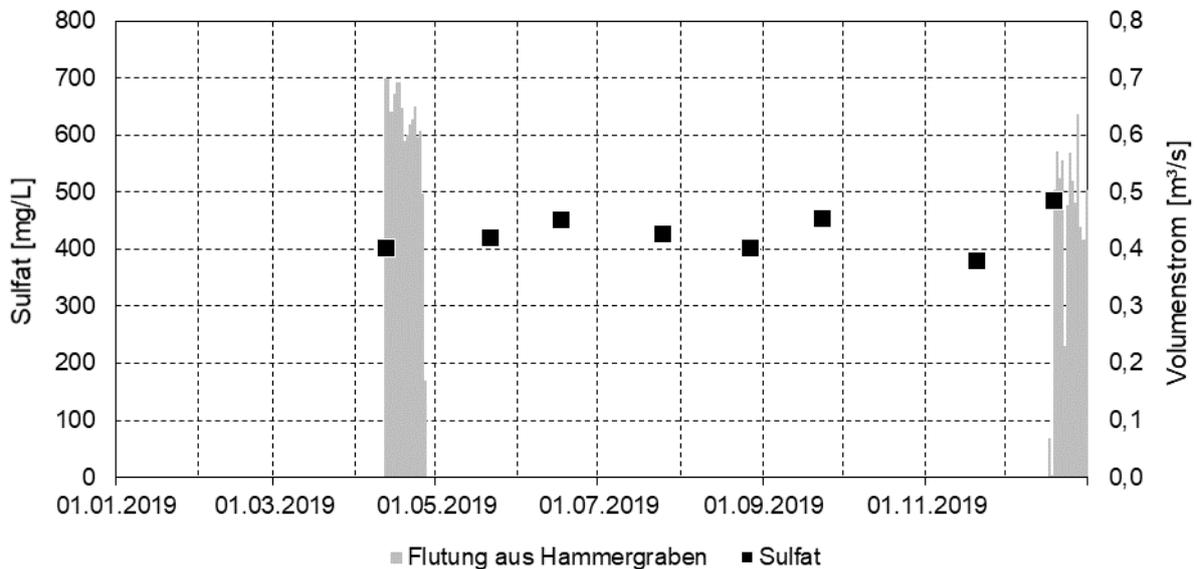
Bild 22: Sulfatkonzentration und Einleitmengen des Flutungswassers aus dem Hammergraben vom April 2019 (Flutungsbeginn) bis Dezember 2019.

Die **Sulfatkonzentration** des Hammergrabens lag im Monitoringjahr 2019 im Mittel bei 430 mg/L (Tabelle 16). Die Sulfatkonzentration schwankte nur gering (Bild 22).

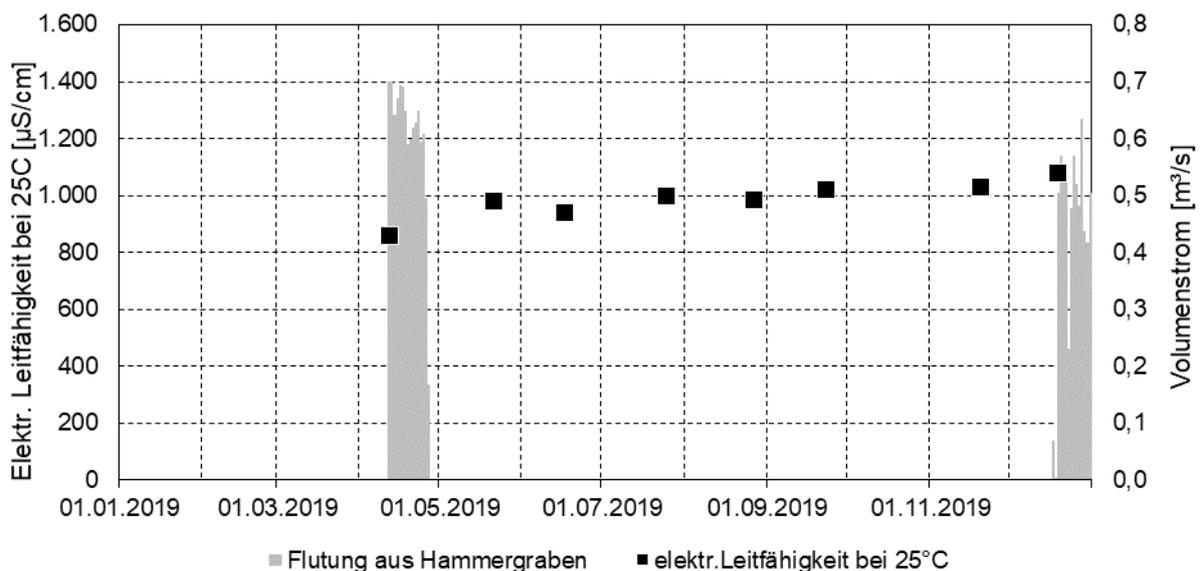
Bild 23: Elektrischen Leitfähigkeit und Einleitmengen des Flutungswassers aus dem Hammergraben vom April 2019 (Flutungsbeginn) bis Dezember 2019.

Die **elektrische Leitfähigkeit** als Maß der Gesamtmineralisation wird im Hammergraben maßgeblich von der Sulfat- und Calciumkonzentration bestimmt. Im Monitoringjahr 2019 lag die elektrische Leitfähigkeit im Mittel bei 1.000 $\mu\text{S}/\text{cm}$ mit einer geringen Spanne zwischen 860 $\mu\text{S}/\text{cm}$ und 1.080 $\mu\text{S}/\text{cm}$ (Tabelle 16). Eine signifikante jahreszeitliche Abhängigkeit der elektrischen Leitfähigkeit ist aufgrund der stabil niedrigen Durchflüsse im Jahr 2019 nicht erkennbar (Bild 23).
