Monitoring zur Flutung des Cottbuser Ostsees - Jahresbericht 2019 -

Bestellnummer E73-4504184652 vom 15.05.2020
Projektnummer IWB 05/20

Jahresbericht 2019

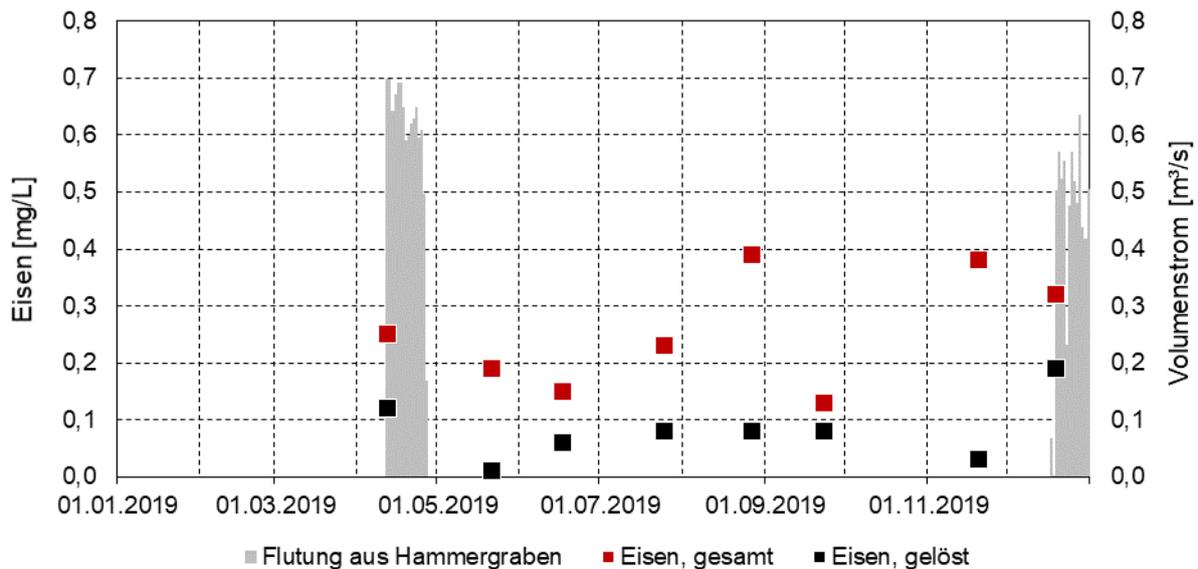
Bild 24: Eisen-gelöst und Eisen-gesamt-Konzentrationen sowie Einleitmengen des Flutungswassers aus dem Hammergraben vom April 2019 (Flutungsbeginn) bis Dezember 2019.

Die **Eisen-gesamt-Konzentration** lag im Monitoringjahr 2019 im Hammergraben im Mittel unter 0,3 mg/L mit einer kleinen Spanne von 0,1 bis 0,4 mg/L (Tabelle 16 und Bild 24). Die **Eisen-gelöst-Konzentration** im lag im Durchschnitt des Monitoringjahres 2019 unter 0,1 mg/L und schwankte nur gering (Bild 24). Das Maximum der Eisen-gelöst-Konzentration wurde mit 0,19 mg/L bestimmt (Tabelle 16).

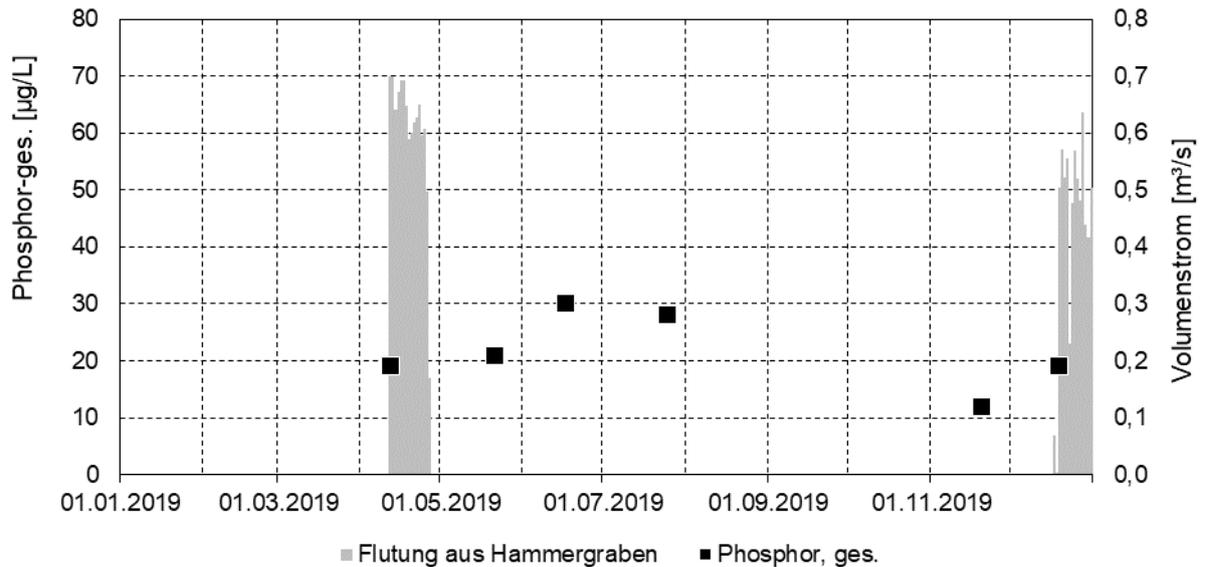
Bild 25: Messwerte der Gesamtphosphorkonzentration sowie der täglichen Einleitmenge des im Zeitraum von April 2019 (Flutungsbeginn) bis Dezember 2019 in den Cottbuser Ostsee eingeleiteten Wassers aus dem Hammergraben.

Die **Phosphorkonzentration** im Hammergraben lag in einem Band zwischen 10 und 30 µg/L (Tabelle 16 und Bild 25). Die Messwerte im Hammergraben sind stets kleiner als der Hintergrundwert von 50 µg/L Gesamtphosphor als Anforderung an den sehr guten ökologischen Zustand für Fließgewässer [OGewV 2016].

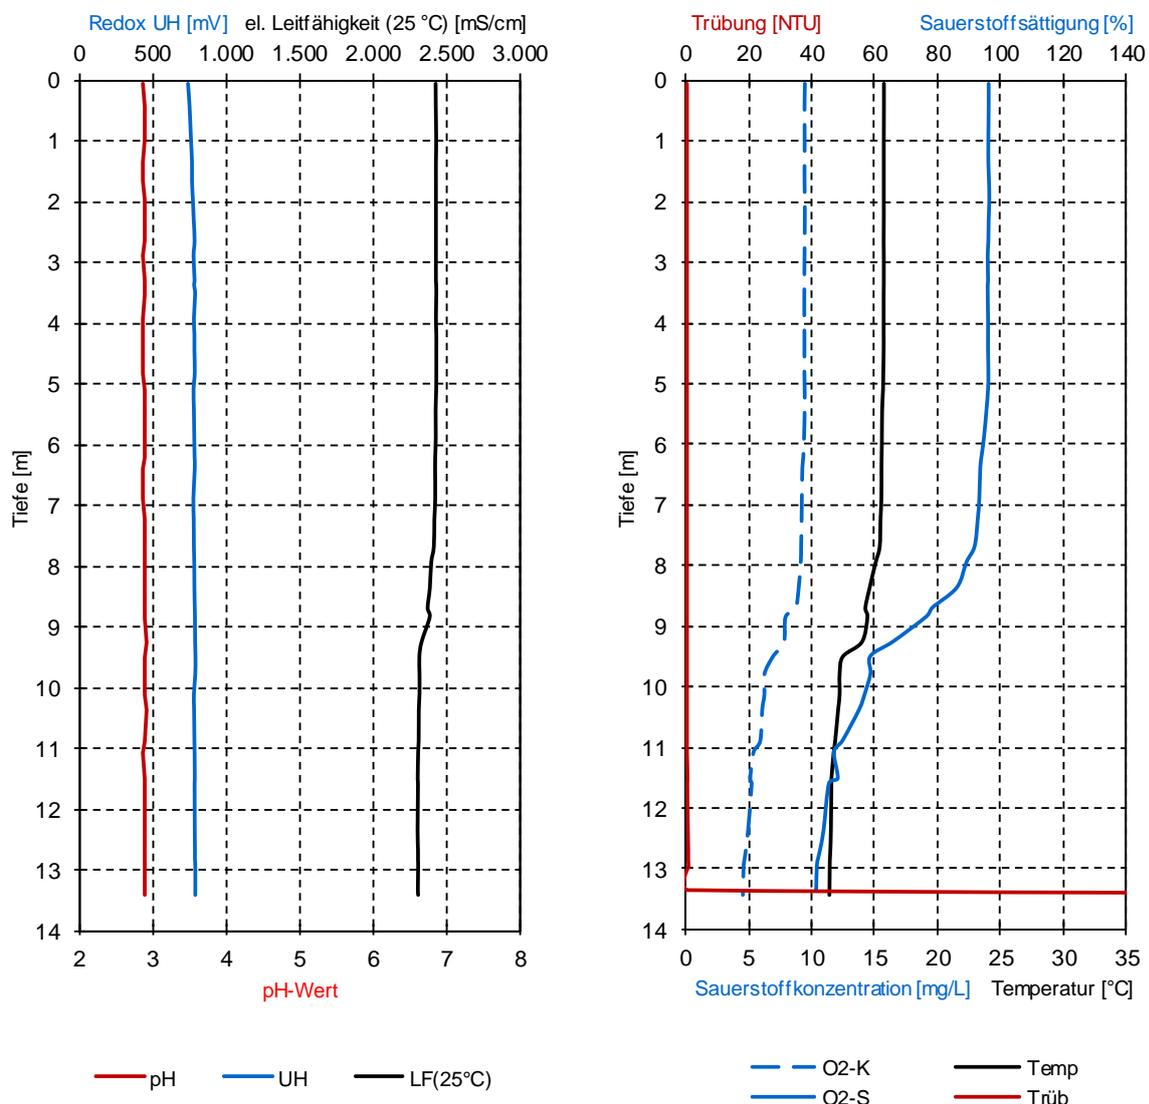
Bild 26: Tiefenprofile für die Kennwerte Wassertemperatur, Trübung, Sauerstoffkonzentration und -sättigung, pH-Wert, Redoxpotential und elektrische Leitfähigkeit im Teilbecken Willmersdorf (Südrandschlauch) an der Messstelle CB-See-01 zum Termin der Seewasserbeprobung am 01.10.2019.

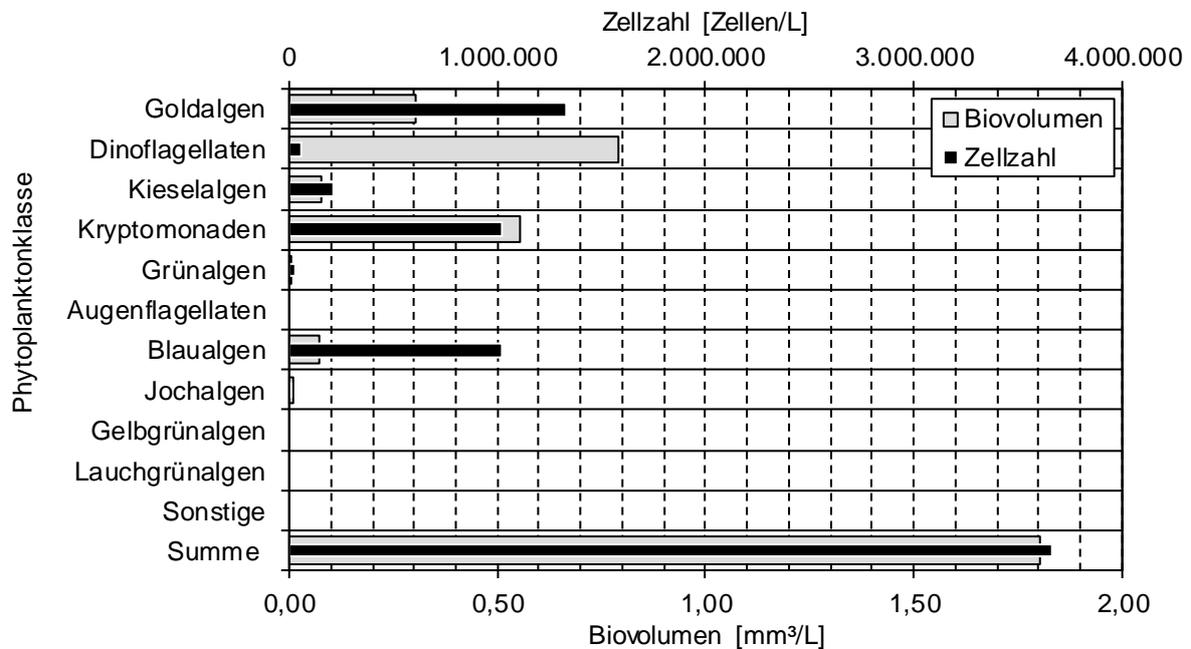
Bild 27: Biovolumen und Zellzahl der Phytoplanktonklassen im Teilbecken Merzdorf (CB-See-02) zum Termin der Probennahme am 29.03.2019.

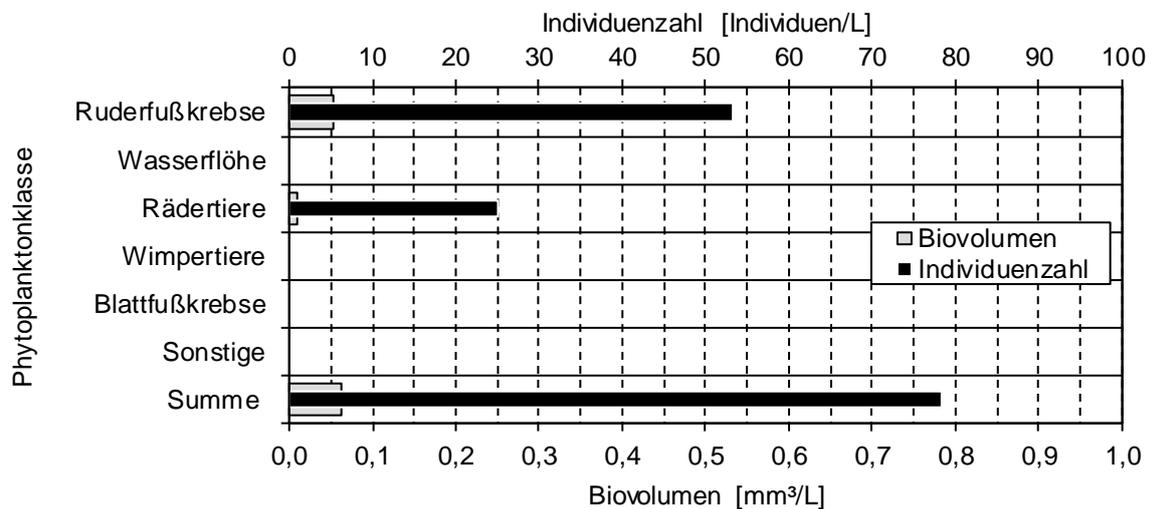
Bild 28: Biovolumen und Individuenzahl der Zooplanktonklassen im Teilbecken Merzdorf (CB-See-02) zum Termin der Probennahme am 29.03.2019.

Das Vorkommen von Zooplankton ist vom Nahrungsangebot durch das Phytoplankton abhängig. Im Teilbecken Merzdorf wurden eine Art Nauplien der Ruderfußkrebse (*Cyclopoidea spec.*) und drei Arten Rädertiere gefunden (Bild 28). Es wurden 78 Individuen pro Liter erfasst (Tabelle 24).

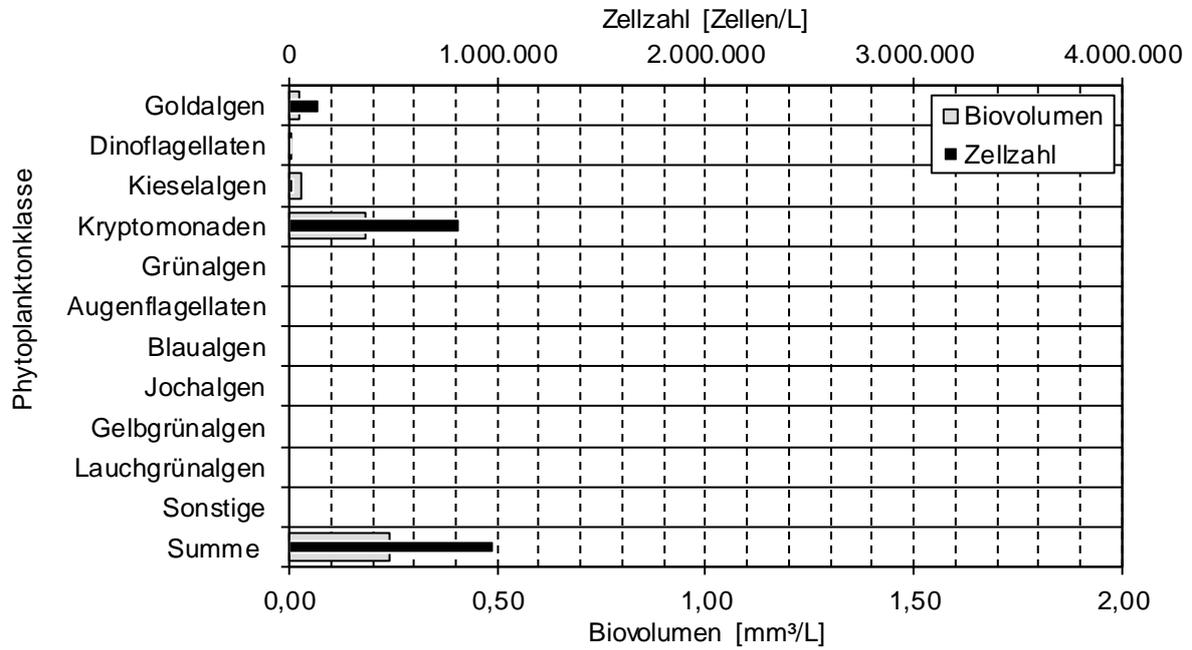
Bild 29: Biovolumen und Zellzahl der Phytoplanktonklassen im Teilbecken Nordrandschlauch (CB-See-03) zum Termin der Probennahme am 29.03.2019.

Kieselalgen und Dinoflagellaten (Bild 29). Beim Zooplankton wurden fast ausschließlich Rädertiere der Gattung Synchaeta gefunden.
