Tagebau Jänschwalde

FFH-Verträglichkeitsuntersuchung

Anhang 6

FFH-Gebiet DE 4053-301 „Calpenzmoor“

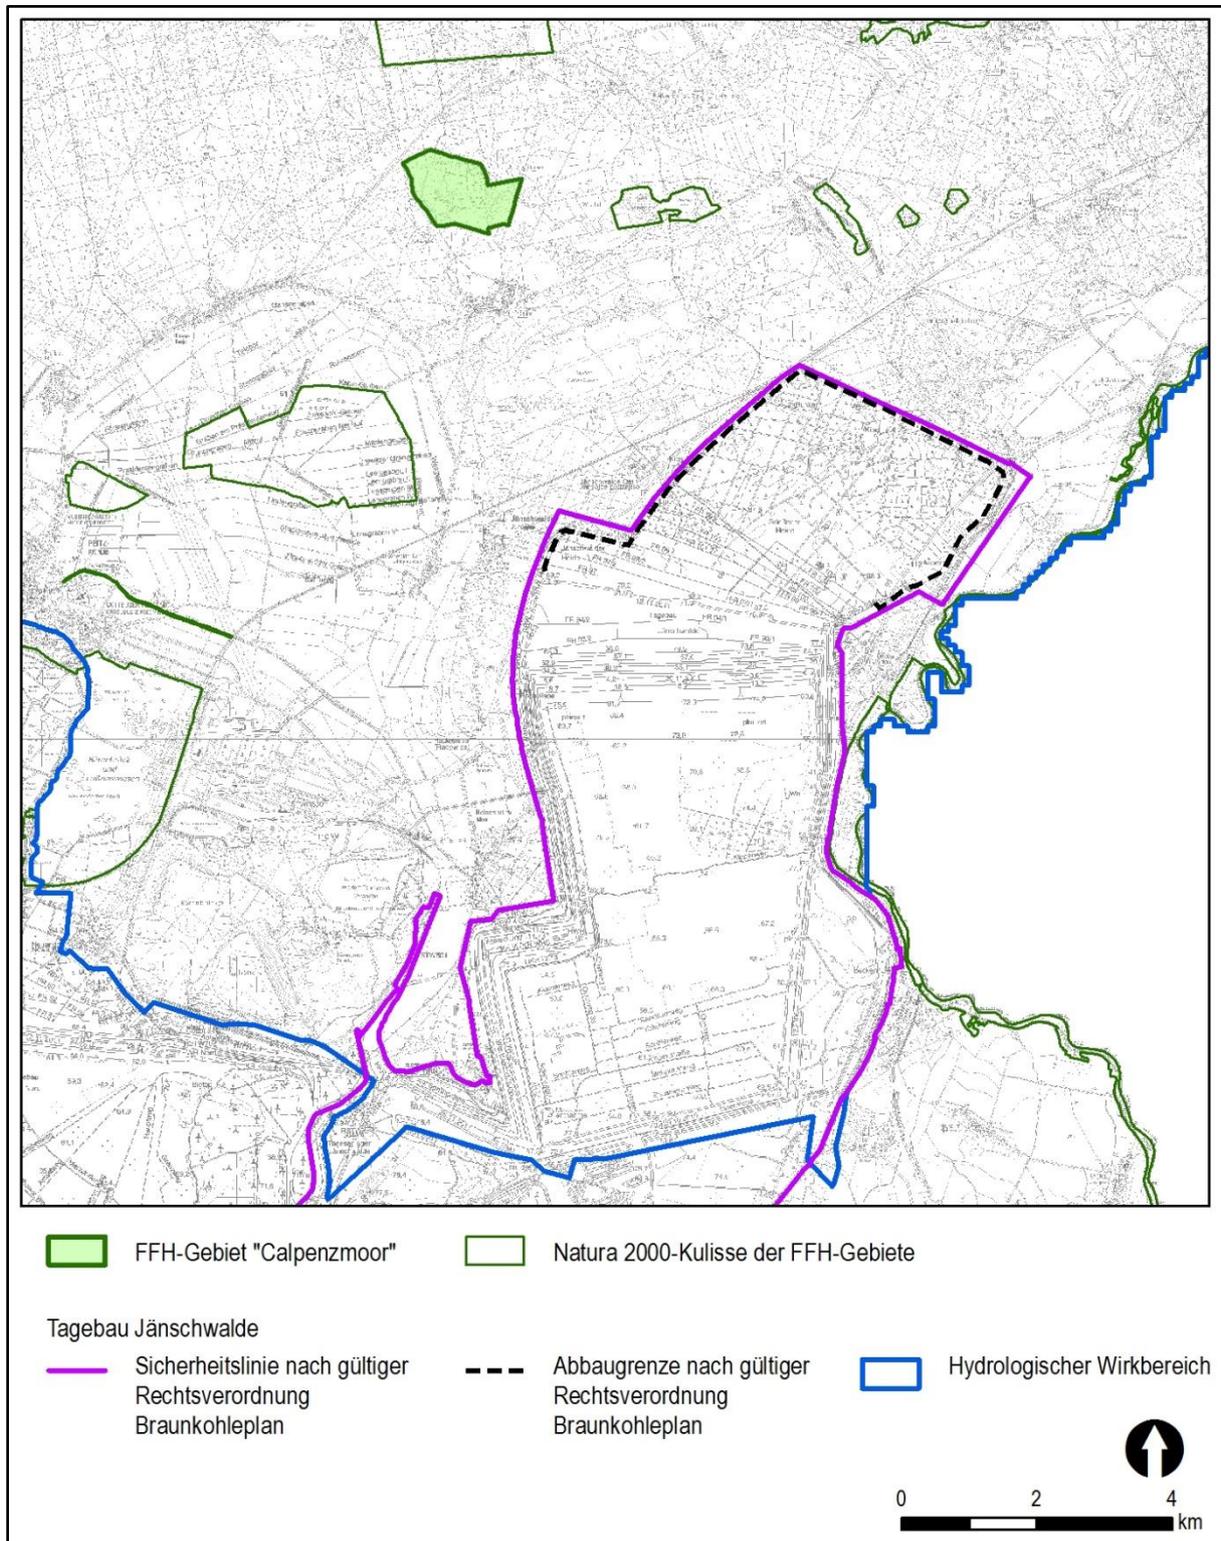
Abb. 1: Lage des FFH-Gebiets DE 4053-301 „Calpenzmoor“ in Bezug zum Tagebau Jänschwalde

Das FFH-Gebiet „Calpenzmoor“ liegt vollständig im hydrologischen Wirkungsbereich des Tagebaus (vgl. Abb. 1). Daher wird das gesamte Schutzgebiet mit seinen Erhaltungszielen in die nachfolgenden Betrachtungen einbezogen. Gemäß Kap. 2 erreichen keine weiteren, durch den Tagebaubetrieb ausgelösten Wirkfaktoren das Schutzgebiet (vgl. auch FFH-VU, Hauptteil, Kap.3.4). Nachfolgend werden die Erhaltungsziele hinsichtlich ihrer Empfindlichkeit gegenüber Grundwasserabsenkungen beschrieben. Unabhängig vom Tagebaubetrieb sind jedoch mögliche Auswirkungen bei der Umsetzung von Schadensbegrenzungsmaßnahmen möglich, auf die bei der Betrachtung dieser Maßnahmen eingegangen wird.

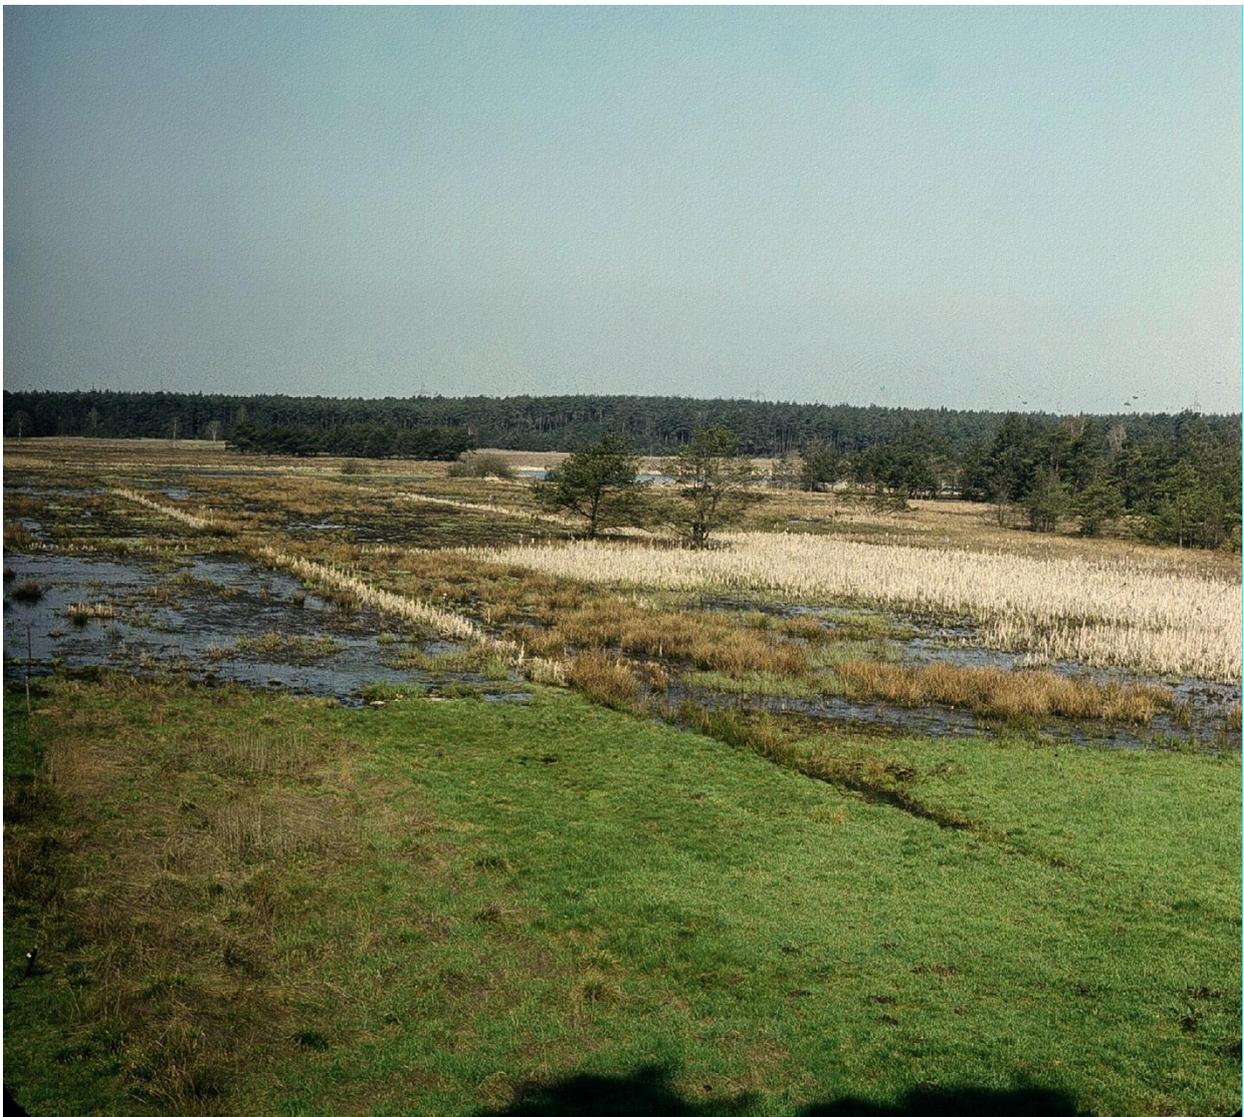
Abb. 2: Calpenzmoor 1980 (Foto Werner Feller)

Wie in Abb. 2 zu erkennen ist, war das Calpenzmoor im Jahr 1980 großflächig in Kultur genommen und von Entwässerungsgräben durchzogen. Es ist davon auszugehen, dass zu diesem Zeitpunkt der LRT 7140 nur noch auf kleinen Flächen im Nordosten des Calpenzmoores vorkam, da dort keine Bewirtschaftung stattfand bzw. nicht effektiv betrieben werden konnte. Relikte von Entwässerungsgräben sind auch in diesen Flächen vorhanden. Der bergmännische Torfabbau begann im Jahr 1984 und wurde im Jahr 1995 beendet. In der Abb. sieht man Feuchtwiesen, die typischerweise im Winterhalbjahr überstaut sind. Anhand der kurzrasigen Vegetationsstruktur ist auch erkennbar, dass die Flächen regelmäßig gemäht werden. Die hellen Röhrichtbestände im rechten Teil des Bildes sind Rohrkolbenbestände, die auf eine Eutrophierung durch Nutzung hinweisen. Deutlich ist das symmetrische Grabensystem erkennbar.

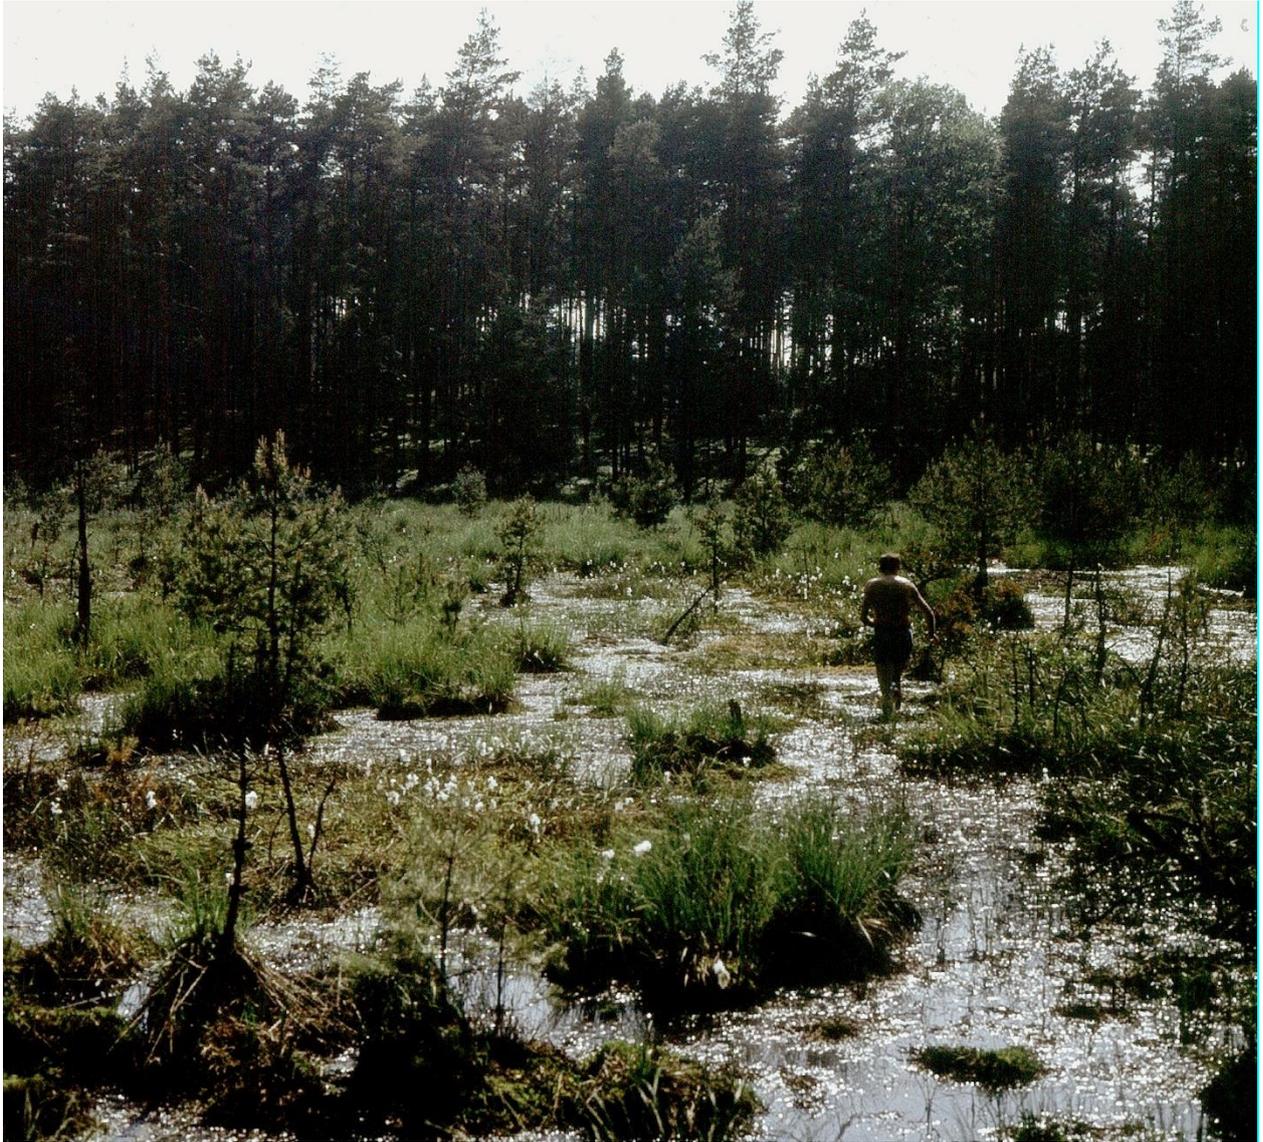
Wie in Abb. 3 zu sehen ist, war das Hasenluch im Jahr 1979 sehr nass und durch den LRT 7140 in einer mindestens guten Ausprägung geprägt. Das Hasenluch ist offensichtlich seit dem Jahr 1979 trockener geworden und die schon 1979 vorhandenen Kiefern wuchsen stark auf. Um deren Auswirkungen entgegen zu wirken, wurde bereits vor 2000 eine Entfernung von Kiefern aus dem Moor vorgenommen. Zu Beginn der Untersuchungen zum Biomonitoring im Jahr 2001 (Voruntersuchung 2001 für Biomonitoring, 2003 Beginn Biomonitoring auf DBF) waren die entnommenen Kiefern noch am Moorrand abgelagert und es war ein starkes Birkenaufkommen auf der Fläche mit Gehölzentnahme zu erkennen. Bereits im Jahr 2002 war die Deckung der Birke so hoch, dass viele Bereiche nur noch als Moorgehölz angesprochen werden konnten. Der starke Birkenaufwuchs war eine Folge der Entfernung der Kiefern vor dem Jahr 2000. Zur Vegetationsformenkartierung im Jahr 2002 waren nur noch im südwestlichen Bereich des Hasenluchs, direkt am Fuße der wilden Müllkippe kleinflächige offene Moorbereiche vorhanden, die einer schlechten Ausbildung des LRT 7140 zuzuordnen waren und ebenfalls Birkenaufwuchs aufwiesen (Abb. 4.).

Abb. 3: Hasenluch 1979 (Foto Werner Feller)

Lebensraumtypische Arten waren zu diesem Zeitpunkt (2002) Weißes Schnabelried (*Rhynchospora alba*), verschiedene Torfmoose, Rundblättriger Sonnentau (*Drosera rotundifolia*) und Moosbeere (*Oxycoccus palustris*), die Krautschicht wurde von Pfeifengras dominiert. Die Gehölzbedeckung betrug zu diesem Zeitpunkt unter 30 %. Wie in Abb. 4 zu erkennen ist, war der Zustand deutlich schlechter als im Jahr 1979. Beide Bilder (Abb. 3 und Abb. 4) stammen von der gleichen Stelle.

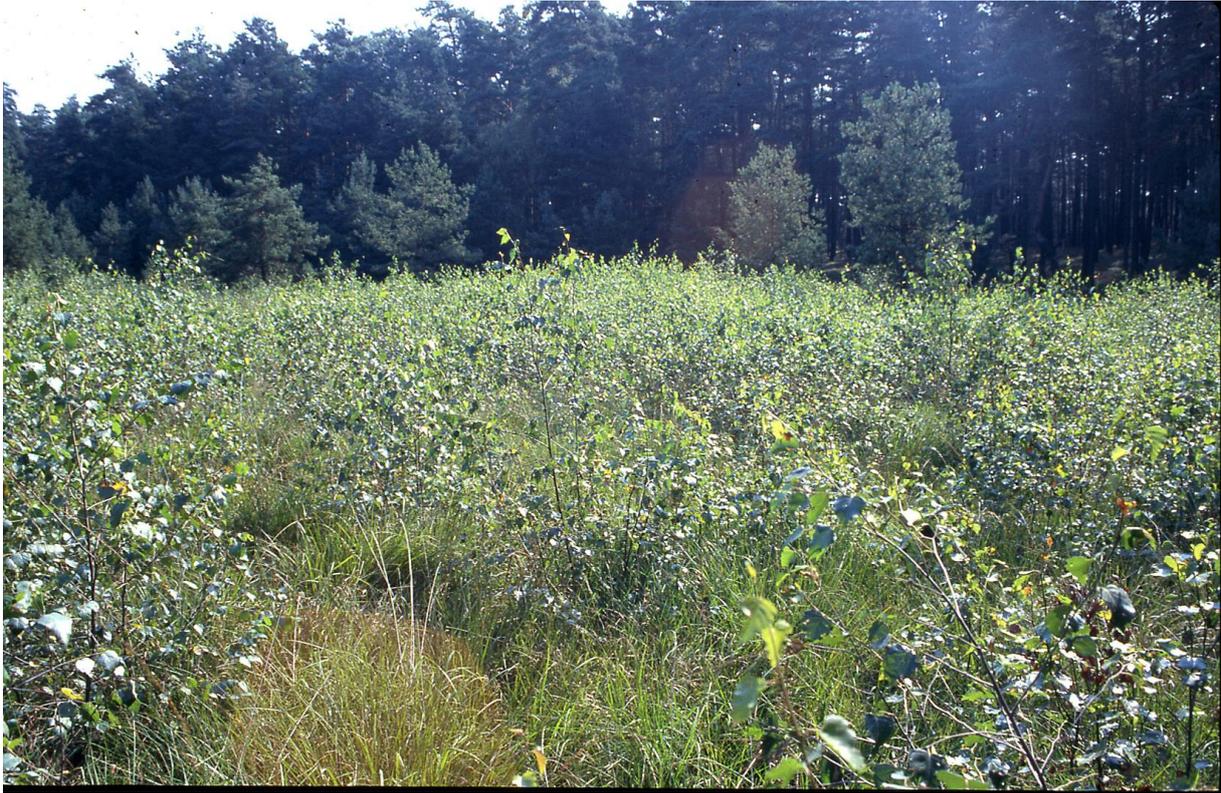
Abb. 4: Hasenluch 2002 (Foto Christina Grätz)

Zwei Jahre später, im Jahr 2004, waren auch diese Bereiche des Hasenluchs überwiegend komplett dicht mit Birken bestockt, denn die Birken verzeichneten in den Jahren 2003 und 2004 einen großen Zuwachs. Bei der Lebensraumtypenkartierung im Jahr 2011 wurde der LRT 7140 nur noch als Begleitbiotop des Birken-Moorwaldes (LRT 91D1*) auf der Fläche 102 erfasst. Sein Flächenanteil betrug damals 5 %, die Beeinflussung war aufgrund von Entwässerung hoch, es traten nur zwei LRT-kennzeichnende Arten auf. Gegenwärtig ist der LRT 7140 im Hasenluch nicht vertreten.

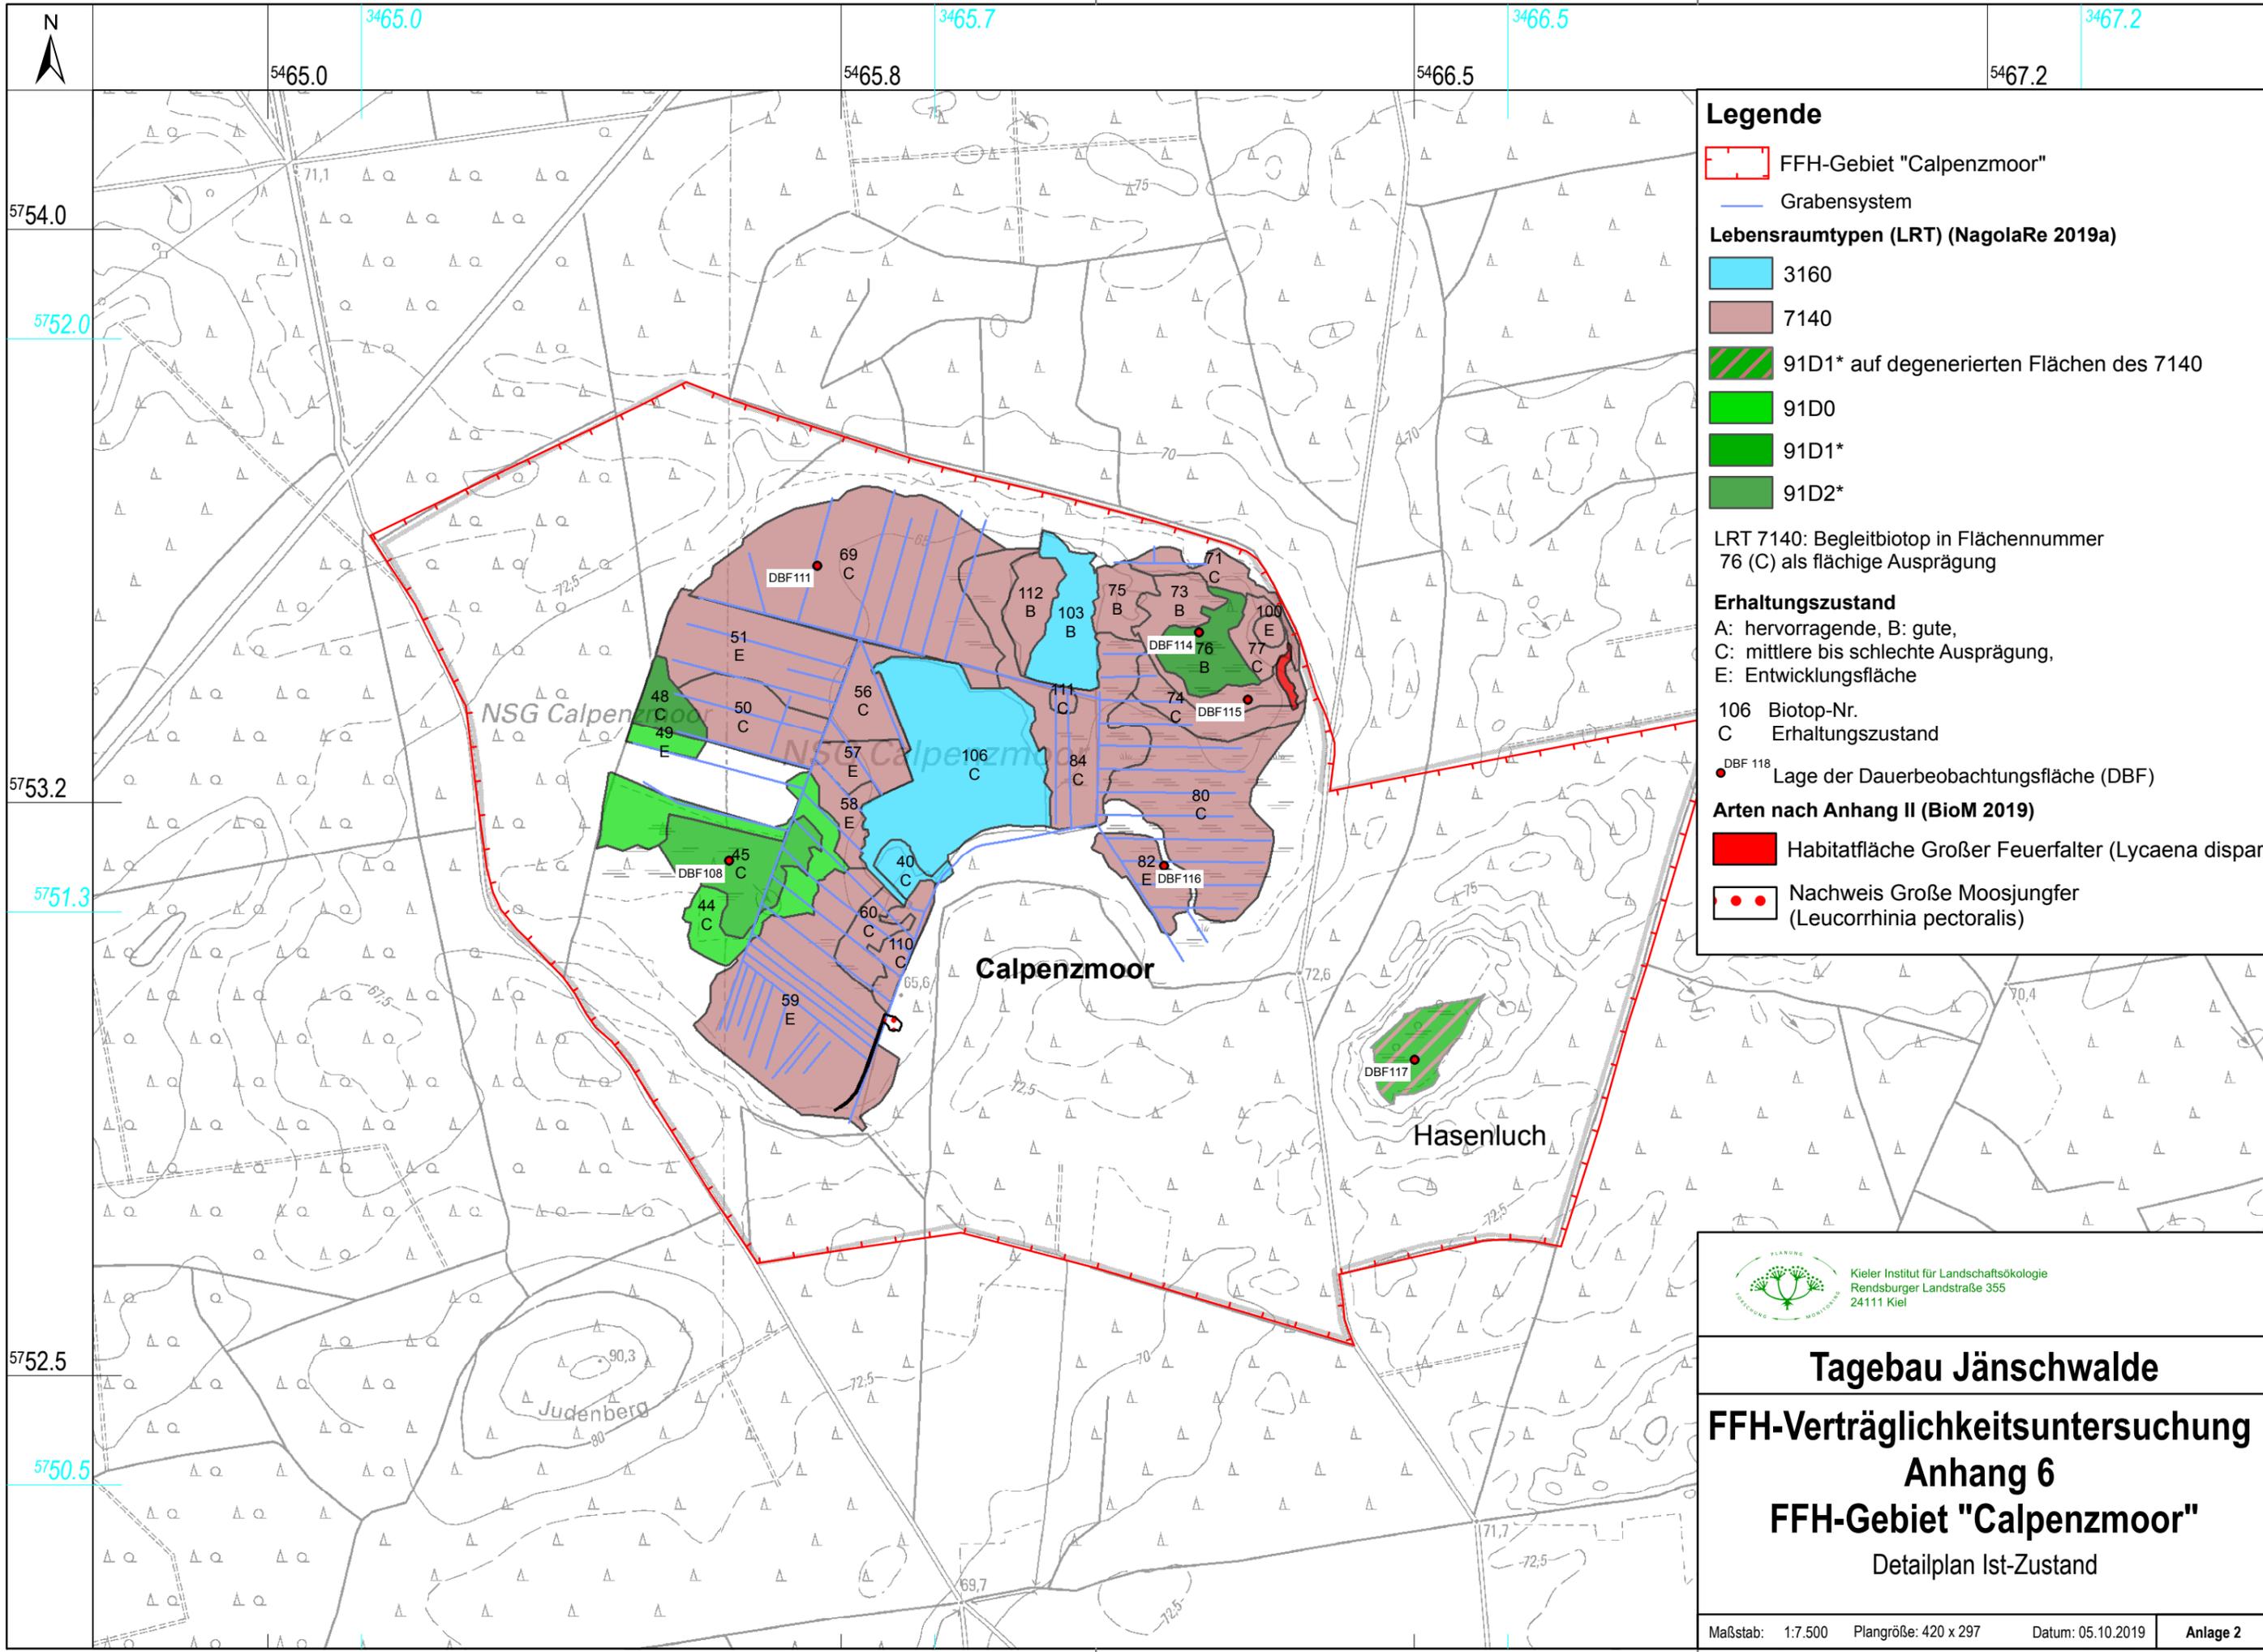
Tagebau Jänschwalde
FFH-Verträglichkeitsuntersuchung
Anhang 6
FFH-Gebiet "Calpenzmoor"
 Detailplan Ist-Zustand

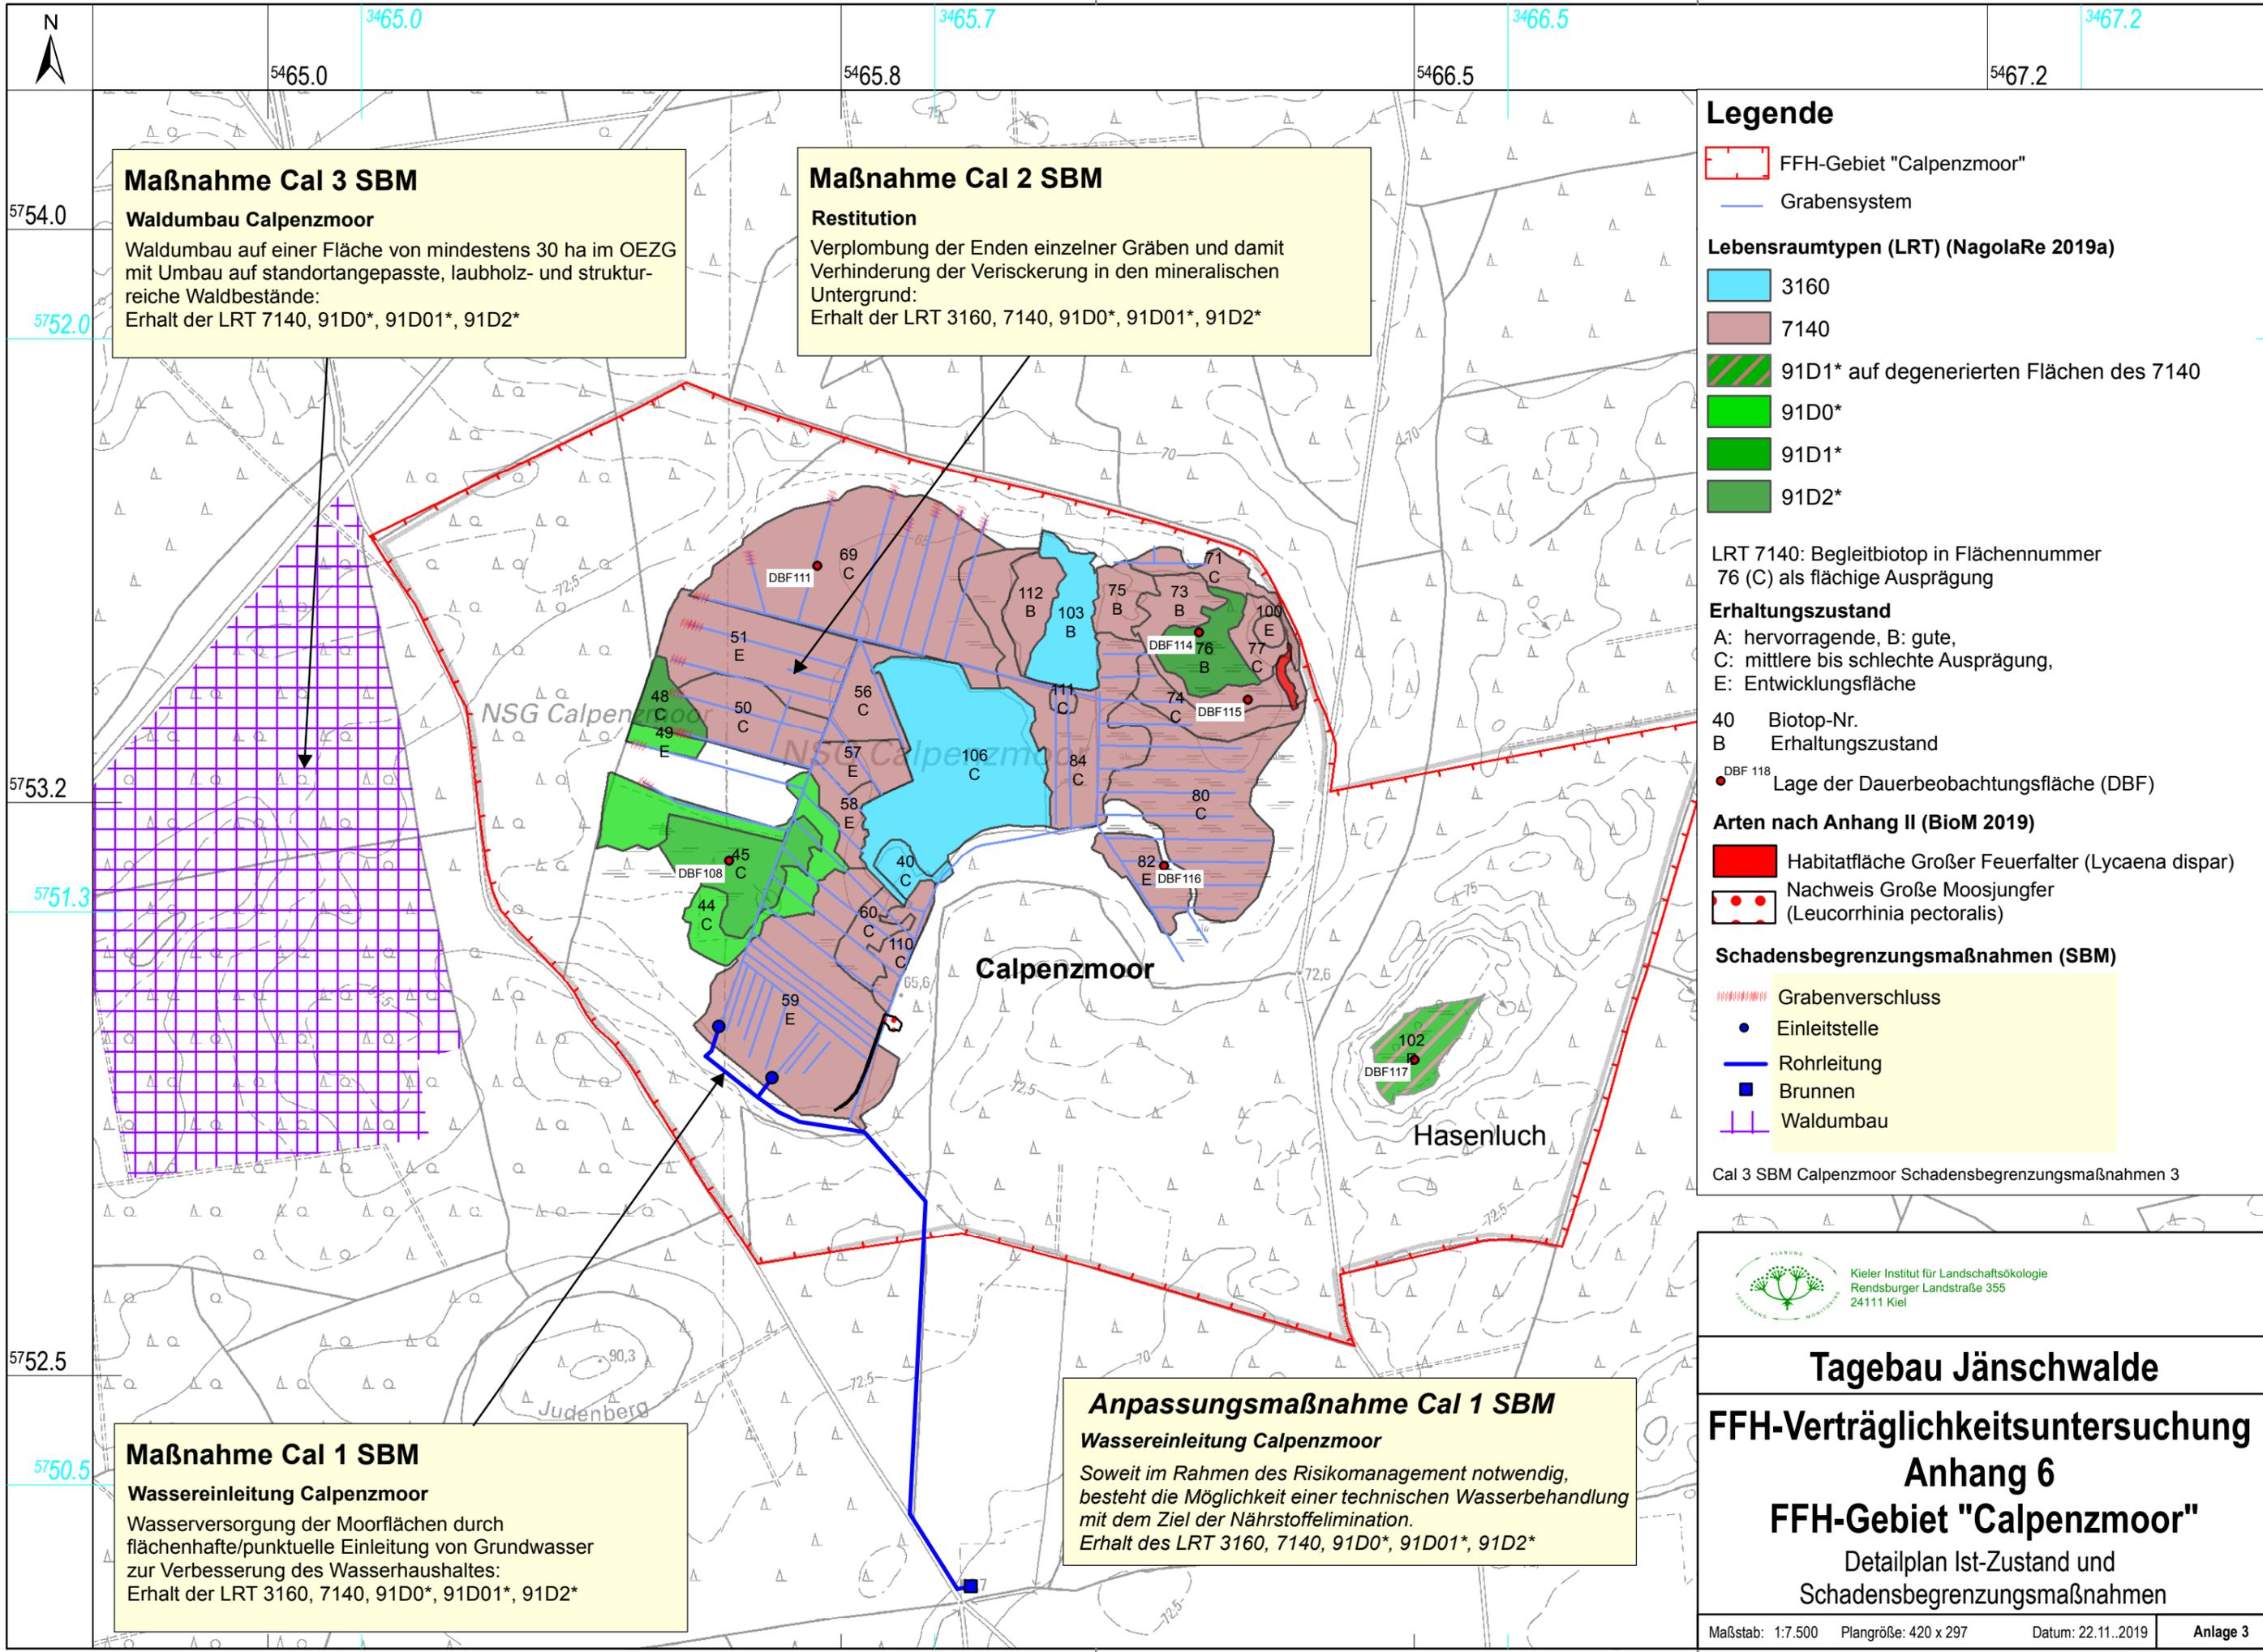
Maßnahme Cal 3 SBM
Waldumbau Calpenzmoor
 Waldumbau auf einer Fläche von mindestens 30 ha im OEZG mit Umbau auf standortangepasste, laubholz- und strukturreiche Waldbestände:
 Erhalt der LRT 7140, 91D0*, 91D01*, 91D2*

Maßnahme Cal 2 SBM
Restitution
 Verplombung der Enden einzelner Gräben und damit Verhinderung der Verisckerung in den mineralischen Untergrund:
 Erhalt der LRT 3160, 7140, 91D0*, 91D01*, 91D2*

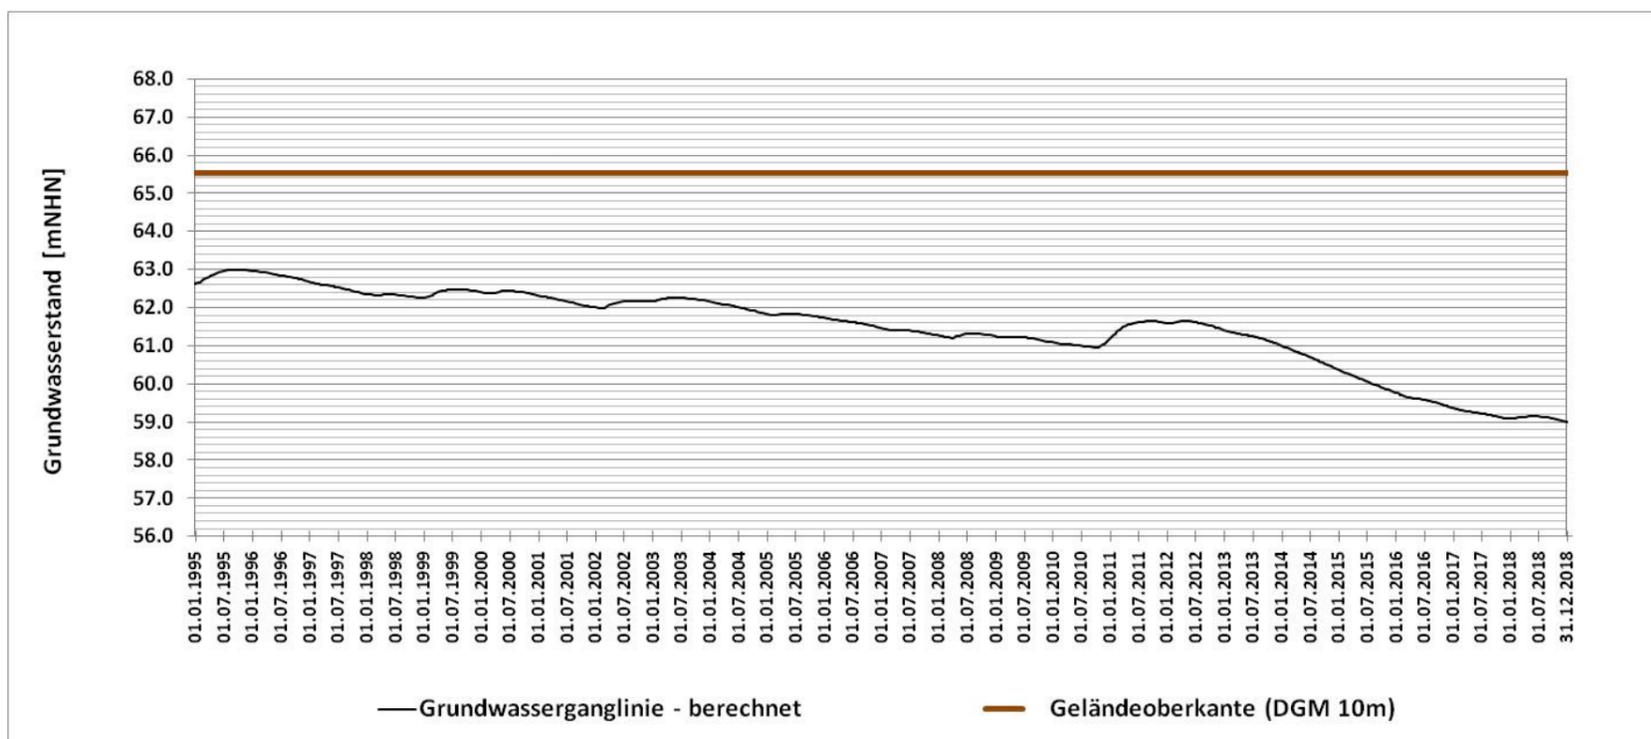
Epignose (1995-2018): Grundwasserentwicklung HH-GWL mit Berücksichtigung der monatsgetreuen Grundwasserneubildung

- Die generelle Grundwasserströmung des HH-GWL ist nach Süden gerichtet.
- Die berechnete Ganglinie gilt für den HH-GWL.
- Seit Beginn der Grundwasserstandsmessungen Anfang der 1990er Jahre wird, bedingt durch die klimatischen Verhältnisse, ein abnehmender Trend der Grundwasserstände im HH-GWL im Bereich unterhalb des Calpenzmoores mit Werten von 2 m im Jahr 2010 ggü. dem Jahr 1995 registriert.
- In Jahren mit ausgeprägt positiver Wasserbilanz (2010/11) ist eine Verzögerung des negativen Trends zu verzeichnen. Ab den Jahren 2009/10 kommt es zur Überlagerung mit dem Einfluss des Bergbaus.
- Bis zum Jahr 2032 wird bergbaubedingt der absinkende Trend im HH-GWL fort dauern, anschließend kommt es zum Wiederanstieg.

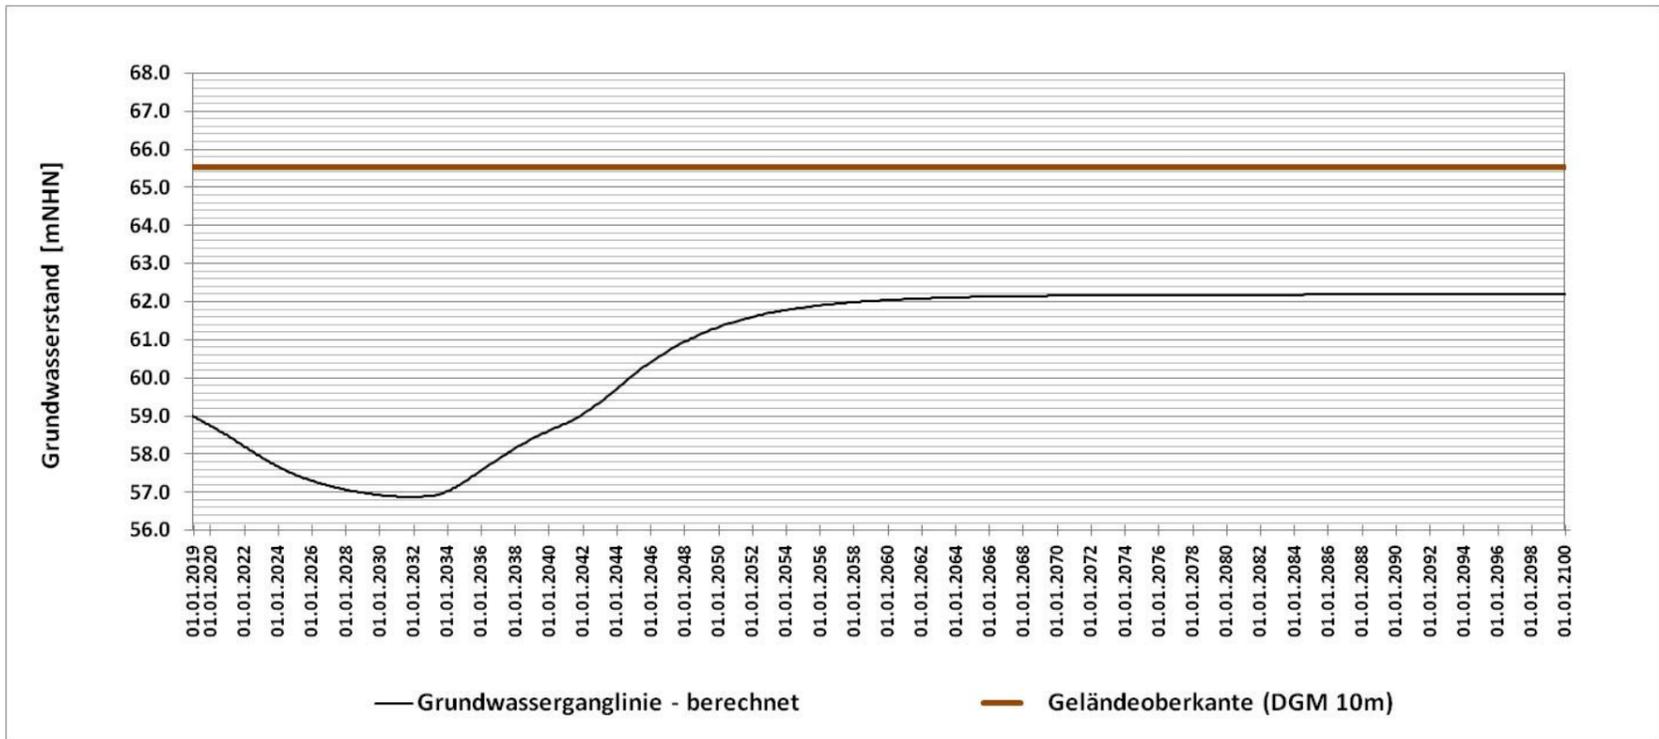
Prognose (2019-2100): Grundwasserentwicklung HH-GWL mit Berücksichtigung der mittleren klimatischen Verhältnisse

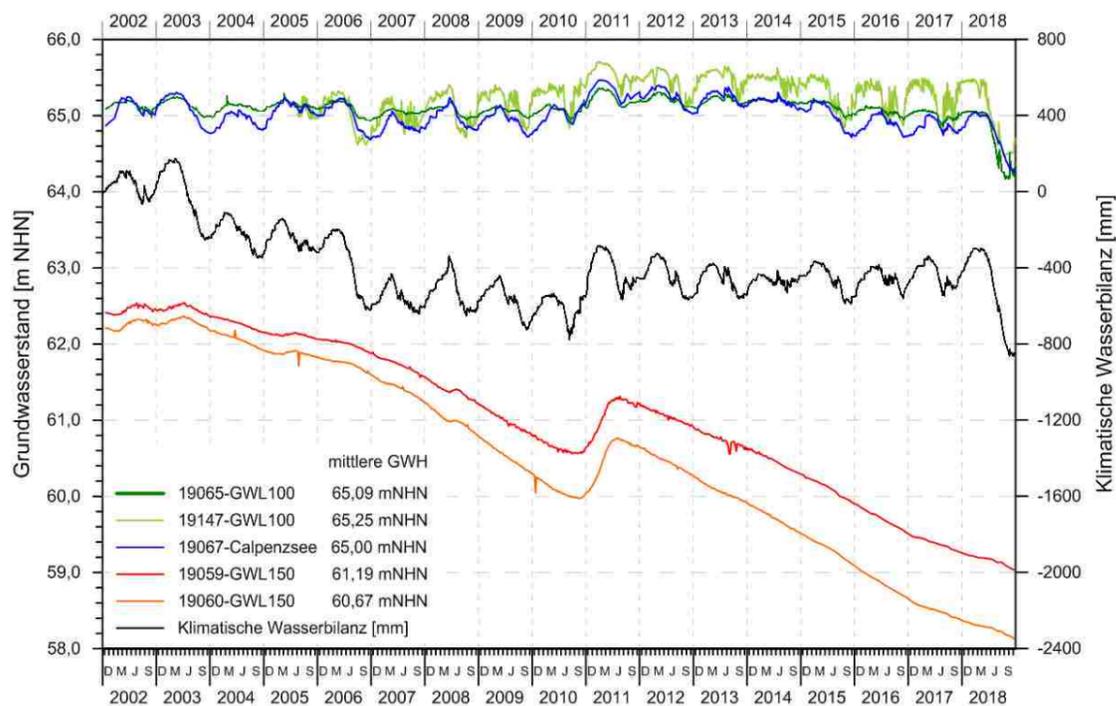
Abbildung 6: Verlauf der gemessenen Grundwasserstände im Bereich des Calpenz an den GWBR 19065 (Calpenzmoor), 19147 (Calpenzmoor), 19059 (HH-GWL), 19060 (HH-GWL) und am Lattenpegel des Sees im Calpenz 19067 sowie kumulierte klimatische Wasserbilanz in den hydrologischen Jahren 2002 bis 2018 (Quelle: Arbeitsgemeinschaft Biomonitoring Moore, 2019).

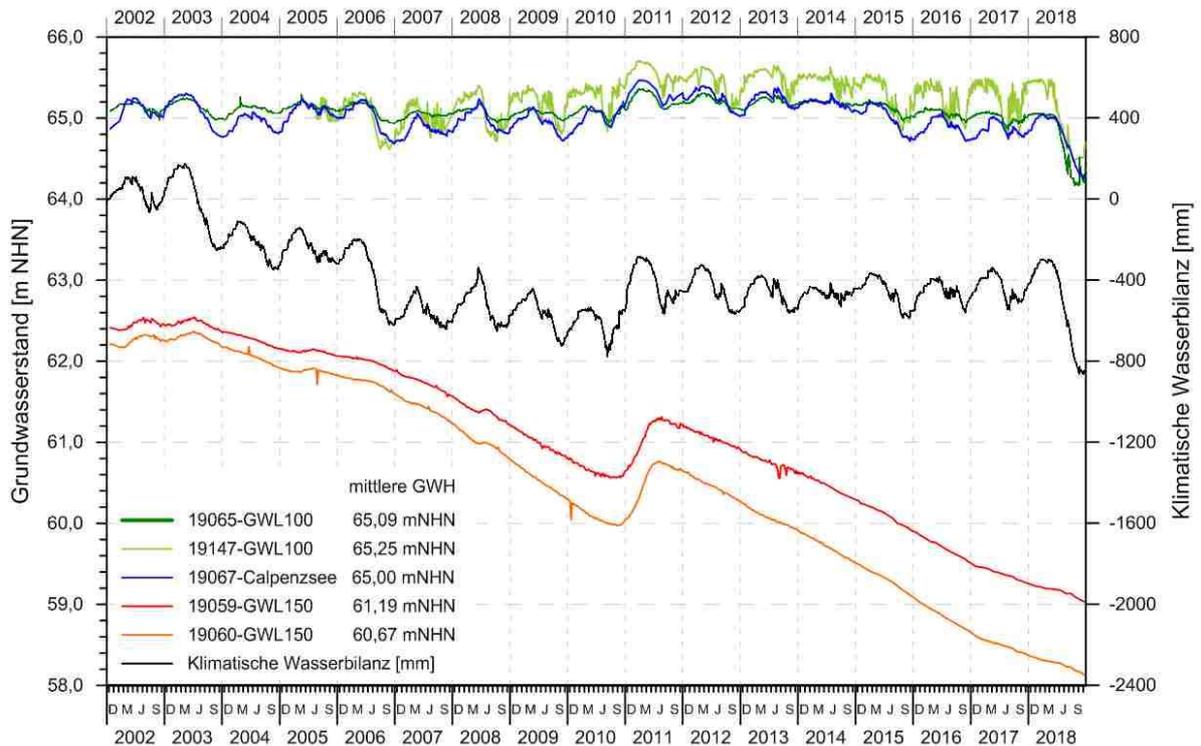
Abbildung 1: Verlauf der Grundwasserstände im Bereich des Calpenz an den GWBR 19065, 19147, 19059 und 19060 und am Lattenpegel des Sees 19067 sowie kumulierte Klimatische Wasserbilanz in den hydrologischen Jahren 2002 bis 2018.

Die beiden Messstellen im **Torfgrundwasserleiter** (GWBR 19065 und GWBR 19147) liegen unmittelbar nebeneinander. Während GWBR 19147 die obere Torfschicht repräsentiert, widerspiegelt GWBR 19065 eine darunterliegende, hydraulisch weniger durchlässige Muddeschicht. Dadurch prägt sich die klimatisch bedingte Grundwasserstandsdynamik des oberen Torfgrundwasserleiters nur gedämpft in GWBR 19065 durch. Beide GWBR zeigen eine an den Jahrgang der kumulierten Klimatischen Wasserbilanz angepasste Dynamik.

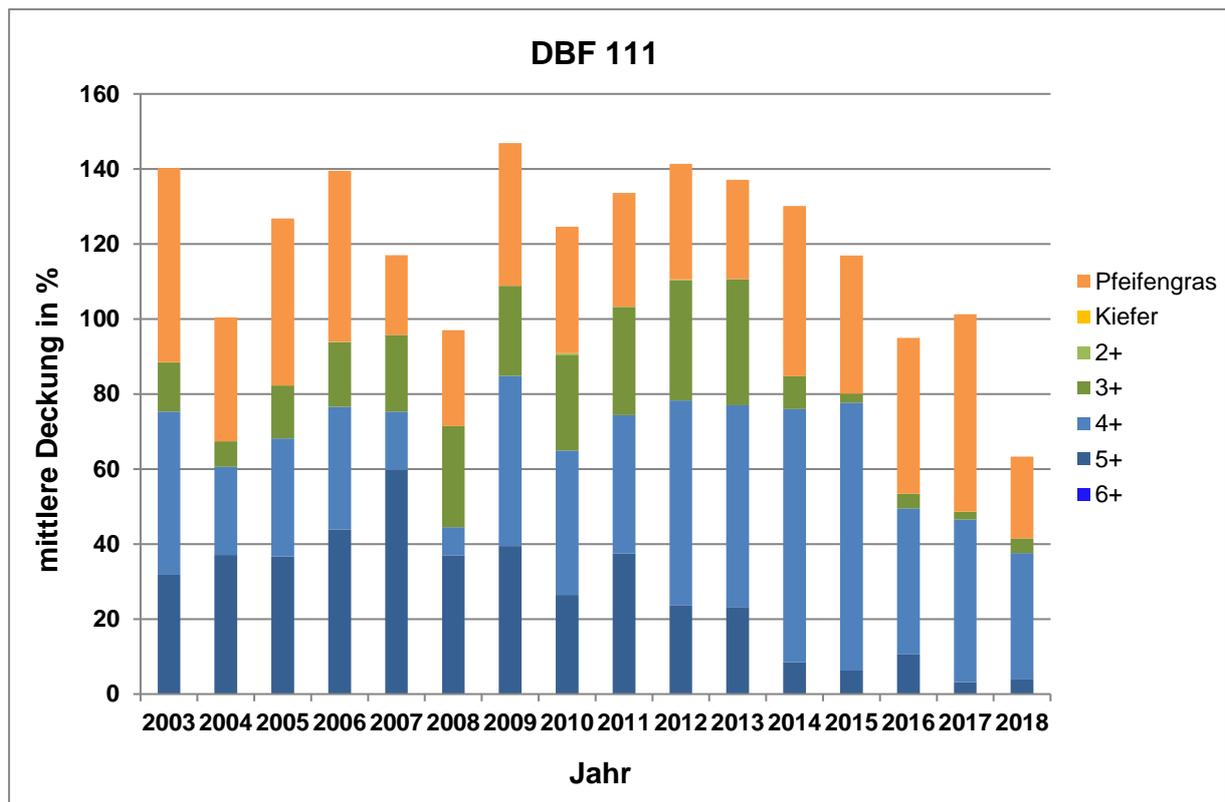
Zusammenfassend ist festzustellen, dass die Dauerbeobachtungsflächen im **Calpenzmoor** unterschiedliche Tendenzen in der Entwicklung der Feuchtezeiger aufweisen. Insbesondere im westlichen und südwestlichen Bereich deuten sich Verbesserungen der Wasserverfügbarkeit an, während in den östlichen Moorbereichen Tendenzen zu trockneren Bedingungen sichtbar sind. Die diesen Bewertungen zu Grunde liegenden Änderungen im Arteninventar können jedoch auch Folge der fortschreitenden Sukzession der Bestände durch Auflassung der ehemals landwirtschaftlich genutzten Wiesenstandorte sein. Auch eine wieder einsetzende Beweidung der Flächen führt stellenweise zum Rückgang moortypischer Arten. Als Beispiel ist die Entwicklung der Feuchtezeiger an der DBF 111 in der Abbildung 2 dargestellt. Die Deckung der F5+ Zeiger ist in Bezug auf die Erstaufnahme im Jahr 2003 merklich zurückgegangen. Diese Verschiebung im Arteninventar geht v.a. auf die beiden Moose *Sphagnum fallax* und *Aulacomnium palustre* zurück. In den ersten Untersuchungsjahren waren diese beiden F5+ Zeiger noch wesentlich am Bestandsaufbau beteiligt. In den letzten Untersuchungsjahren nahm deren Deckung ab, während sich das Torfmoos *Sphagnum fimbriatum* mit hohen

Abbildung 2: Entwicklung der Feuchte- und Störzeiger auf der DBF 111 im Calpenzmoor

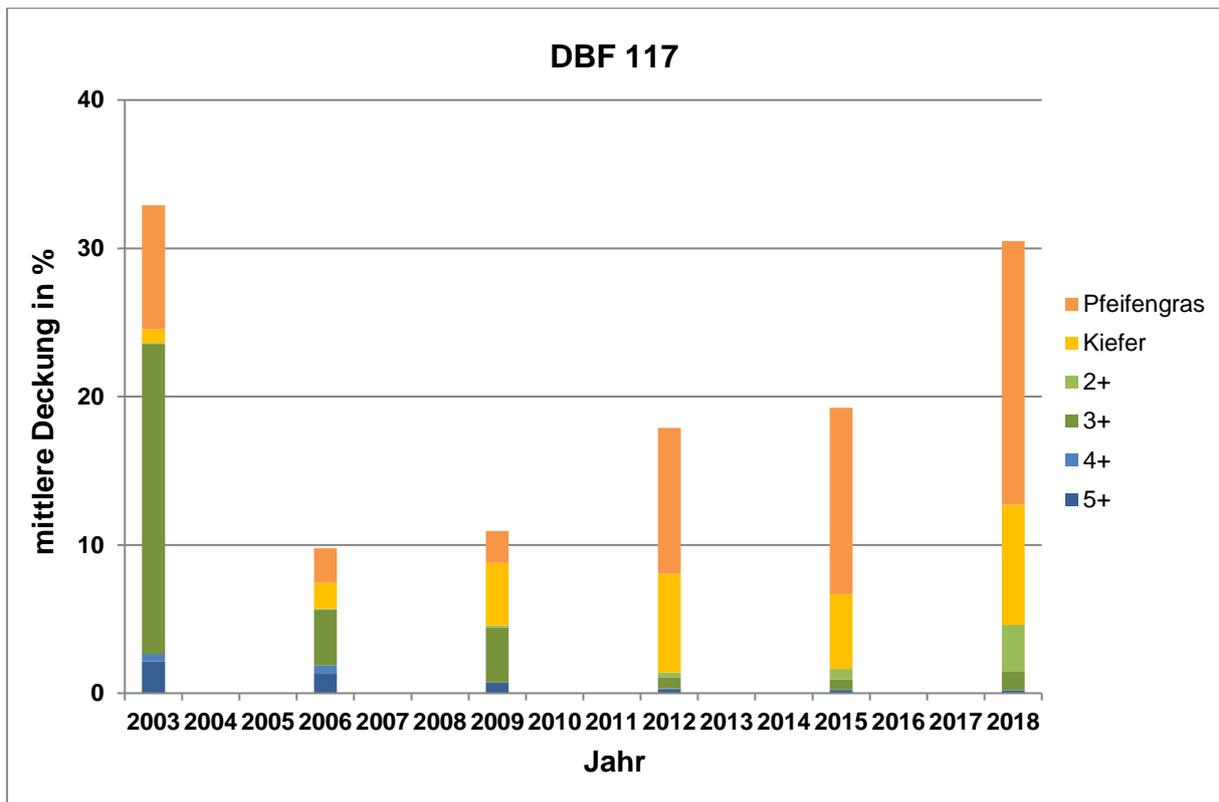
Die DBF 117 im **Hasenluch** wird im dreijährigen Rhythmus untersucht. Im Bezug auf die Erstaufnahme im Jahr 2003 ist eine deutliche Abnahme der Wasserverfügbarkeit (Gesamtbewertung -3) zu verzeichnen. Seit der Untersuchung im Jahr 2015 breiteten sich die Störzeiger Wald-Kiefer (*Pinus sylvestris*) und Pfeifengras (*Molinia caerulea*) weiter aus (Abbildung 3). Typische Moorarten decken inzwischen im Mittel zusammen weniger als 1 %. Demgegenüber stieg die mittlere Deckung der Draht- und der Rasenschmiele (*Deschampsia flexuosa* und *D. cespitosa*) an.

Abbildung 3: Entwicklung der Feuchtezeiger auf der DBF 117 im Hasenluch

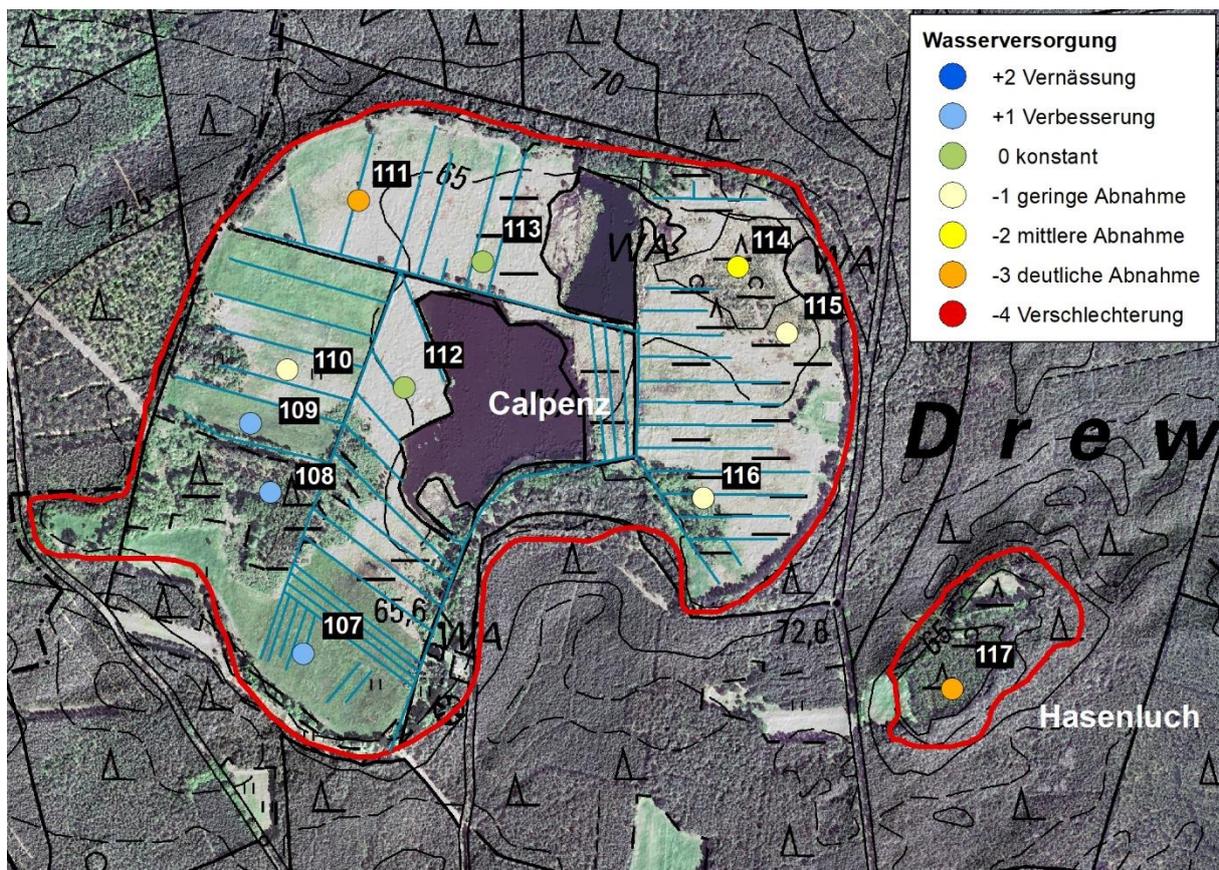
Abbildung 4: Beurteilung der Wasserversorgung der Vegetation im Calpenzmoor

Die Bewertung der standörtlichen Entwicklung lässt sich aus der Abbildung 4 räumlich zuordnen.
