Tagebau Jänschwalde

FFH-Verträglichkeitsuntersuchung

Anhang 6

FFH-Gebiet DE 4053-301 „Calpenzmoor“

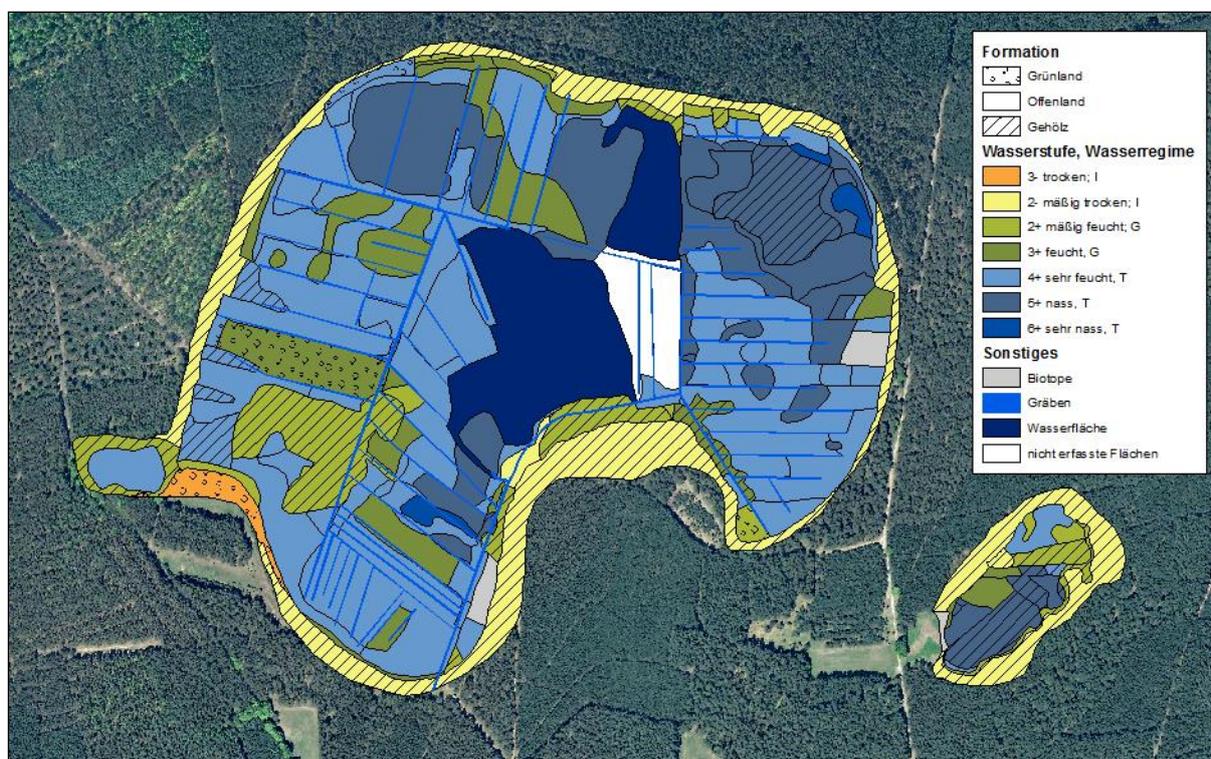
Abbildung 5: Wasserstufen, Wasserregimetypen und Formationen im Calpenzmoor und Hasenluch, 2002

Diese Bereiche waren im Jahr 2002 überwiegend sehr feucht (4+), im Jahr 2014 hingegen fast vollständig nass (5+). Auffällig ist, dass im Gegensatz zu dieser Entwicklung Moorbereichen im südwestlichen Teil des Moores zum Teil trockener geworden sind. Dabei handelt es sich um Standorte, die bereits seit Beginn des Monitorings weniger feucht als die anderen Moorbereiche und zudem mit Gehölzen bestockt waren. Insbesondere in diesen Bereichen kam es auch zum Gehölzzuwachs. Der höhere Wasserverbrauch durch die Gehölze könnte die Verringerung der Wasserstufe von 4+ auf 3+ in diesen Bereichen hervorgerufen haben. Andererseits könnte auch eine Abnahme des Wasserstandes den Aufwuchs der Gehölze im südwestlichen Teil des Calpenzmoores begünstigt haben. Im Calpenzmoor tritt nur in diesen Abschnitten die Schwarz-Erle (*Alnus glutinosa*) auf. Die Schwarz-Erle wächst bevorzugt auf Standorten mit Mineralbodenwassereinfluss. Es ist daher anzunehmen, dass der Wasserhaushalt des Calpenzmoores im Südwesten nicht nur von Regenwasser sondern auch von Zuflusswasser gespeist wird. Die in diesen Abschnitten beobachtete Tendenz zu trockneren Bedingungen könnte auf eine Verringerung der Zuflusswassermenge hindeuten.

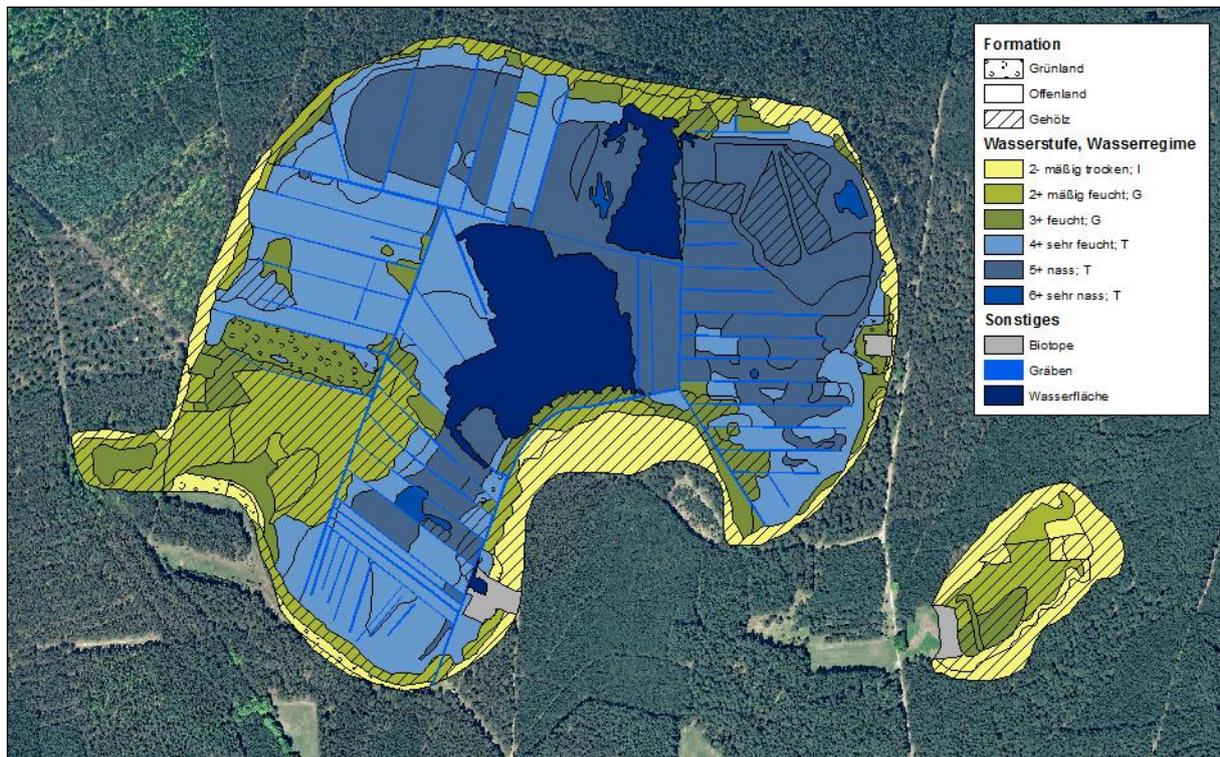
Abbildung 6: Wasserstufen, Wasserregimetypen und Formationen Calpenzmoor und Hasenluch, 2014

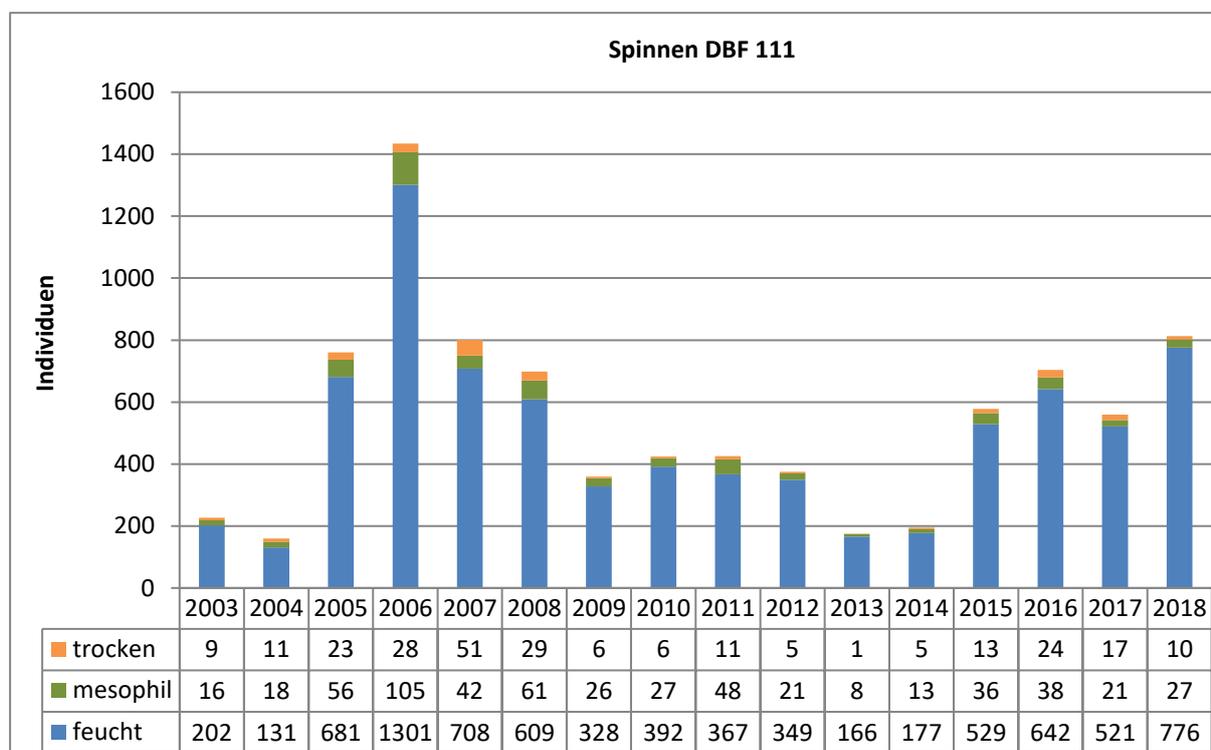
Die **Dauerbeobachtungsfläche 111** wird von einer charakteristischen Spinnenfauna nährstoffarmer Moore besiedelt. Sowohl die Gesamtindividuenzahl wie auch die Artenzahl lagen in der Erfassung 2018 über den langjährigen Mittelwerten und über den Werten zu Beginn der Beobachtungen. Der Anteil hygrophiler Arten innerhalb der **Laufkäfergemeinschaft** lag im Jahr 2018 auf der DBF 111 bei 80 Prozent und entsprach damit dem langjährigen Mittel.

Abbildung 7: Jahresindividuenzahlen Spinnen verteilt nach Feuchteansprüchen DBF 111

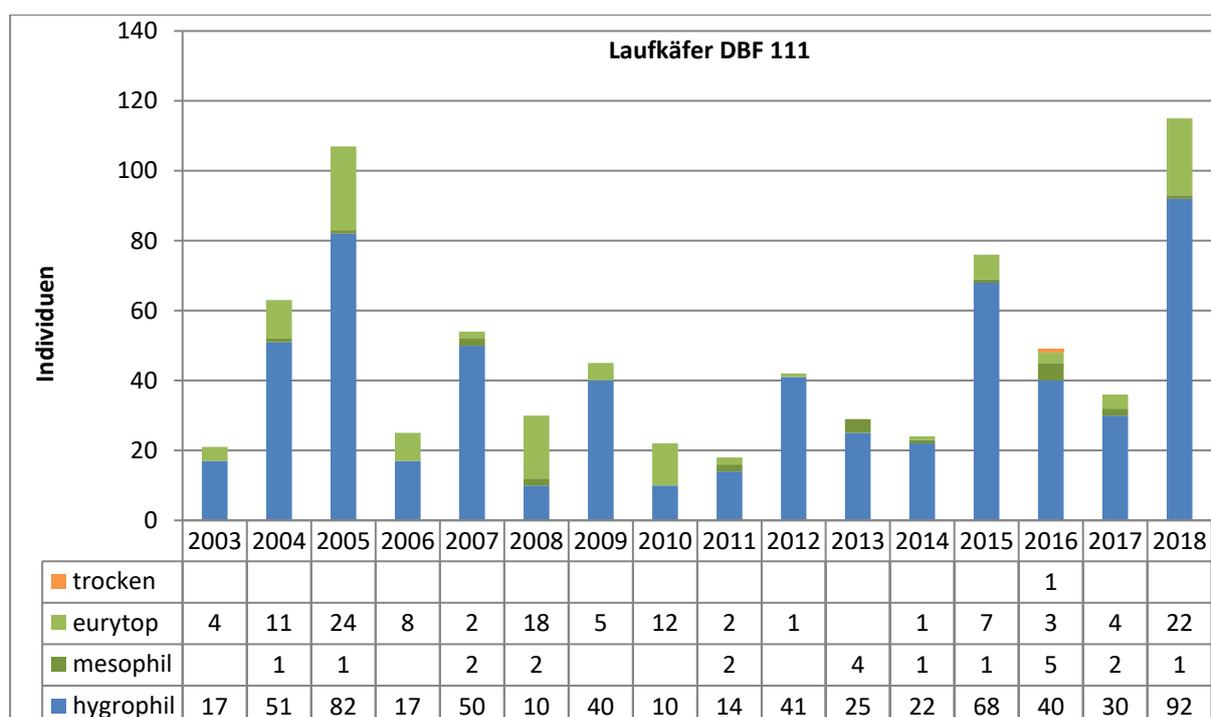
Abbildung 8: Jahresindividuenzahlen Laufkäfer verteilt nach Feuchteansprüchen DBF 111

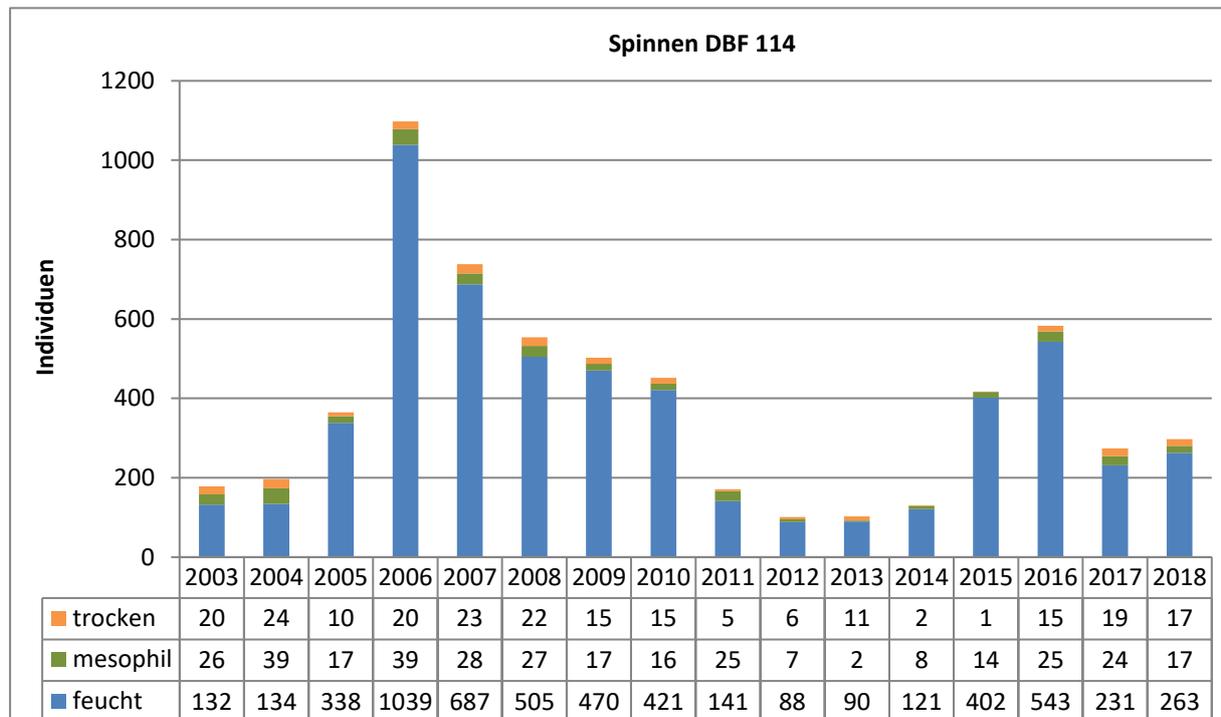
Auch auf der **bewaldeten DBF 114** war die Gesamtindividuenzahl in der **Spinnengemeinschaft** im Jahr 2018 höher als zu Beginn der Untersuchungen. Der Individuenanteil feuchtepräferierender Arten blieb weiterhin hoch. Die Artenzahl lag im Jahr 2018 etwas unter dem langjährigen Mittel und unter dem Ausgangswert im Jahr 2003. Auf dieser Dauerbeobachtungsfläche überwiegen seit 16 Untersuchungsjahren die hygrophilen und hygrobionten **Laufkäfer** (Abbildung 10). Sie stellen im Mittel 95 Prozent des Gesamtfangs. Im Jahr 2018 waren es sogar 97 Prozent.

Abbildung 9: Jahresindividuenzahlen Spinnen verteilt nach Feuchteansprüchen DBF 114

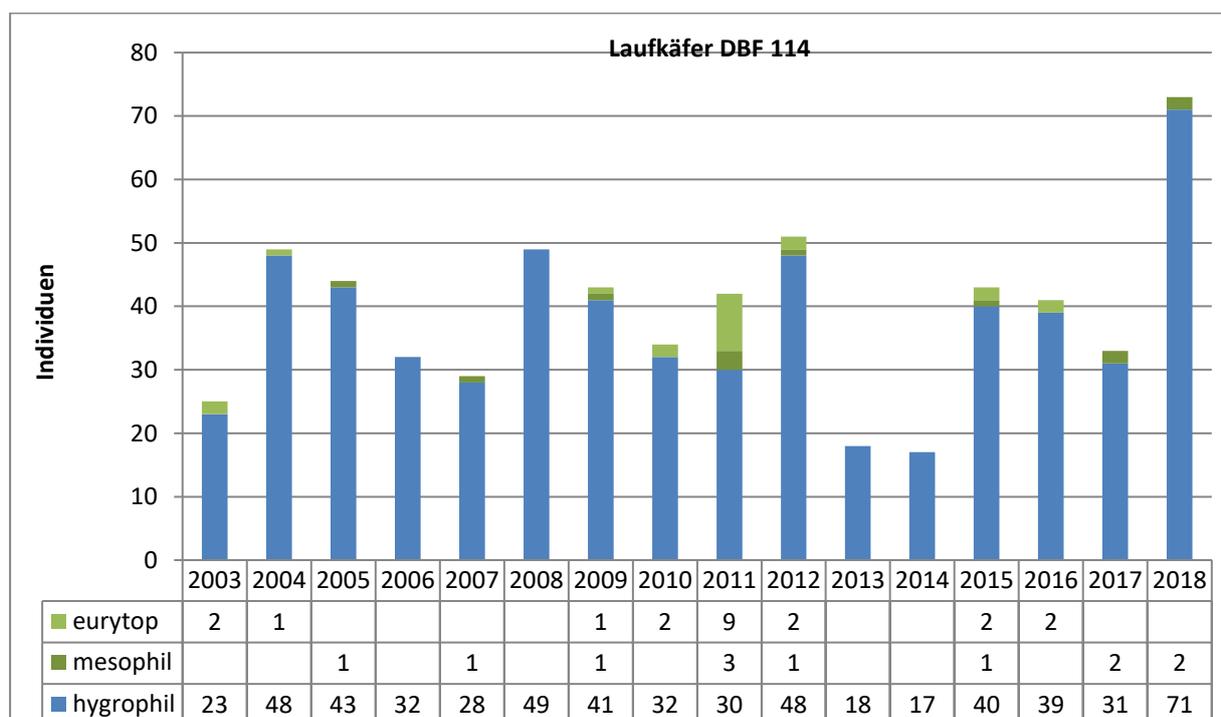
Abbildung 10: Jahresindividuenzahlen Laufkäfer verteilt nach Feuchteansprüchen DBF 114
