## **Kiessandtagebau Müncheberg-Vorheide II**

### **Geotechnische Stellungnahme zur Überprüfung der Gültigkeit des vorliegenden Standsicherheitsnachweises zum einstrossigen Abbau im Trockenschnitt**

## Protokoll über die Befahrung des Kiessandtagebaus Müncheberg-Vorheide II der Heidelberger Materials Mineralik DE GmbH

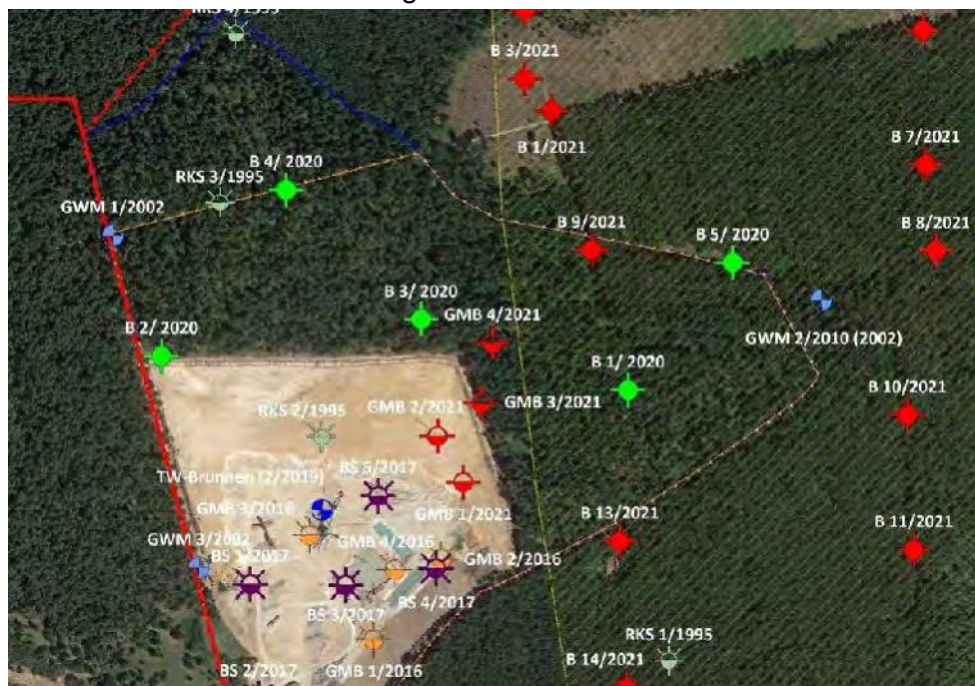
**Abb. 2:** Bohrlageplan im Bereich der Grenze HBP (gelb umrandet)

Im Untersuchungsgebiet des aktuellen Hauptbetriebsplanes befinden sich vor allem die Bohrungen aus 2020 und randlich Bohrungen aus 2021 (siehe Abb.2) .

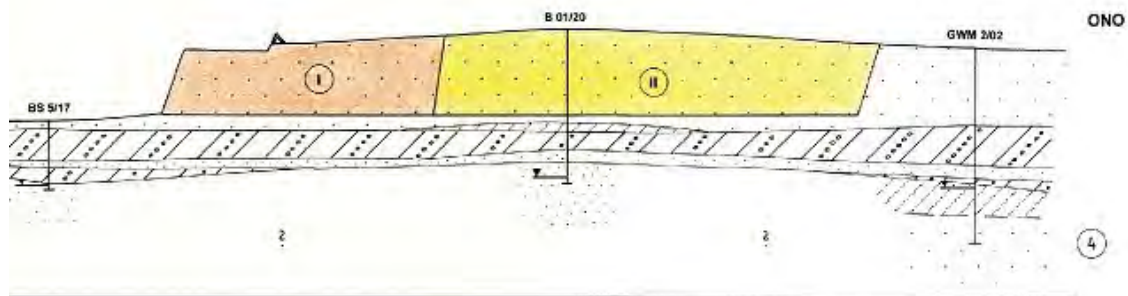
**Abb. 3:** Geologischer Übersichtsschnitt 4 (Ausschnitt aus HBP 2020, Anlage 2.2 /2.1/)

In den neuen Bohrungen /2.4/ wurde im Wesentlichen die im SN von 2013 dargestellte einheitliche Rohstoffschicht im Trockenschnitt von Fein-, Mittel- bis Grobsanden mit fein- bis mittelmässigen Beimengungen erkundet. Die Schnittdarstellung im HBP von 2020 zeigt diese einheitliche Ausbildung des Rohstoffkörpers anschaulich (siehe Abb. 3).

Abweichungen davon traten in folgenden Bohrungen auf: In Bohrung 2/20 wurde in 6 m Tiefe eine 0,10 m mächtige Schluffschicht angetroffen. In der Bohrung 4/20 ebenso 0,10 m Schluff in 1,4 m Tiefe und 0,10 m Ton in 7,4 m Tiefe. Bohrung 5/20 am nordwestlichen Randbereich erkundete zwischen 5 – 9,3 m u. GOK steinige, stark grobsandige Kieslagen. Solche Lagen treten auch in der Bohrung 9/21 zwischen 0,2 – 0,5 m u. GOK auf. Die B 1/20 erkundete ebenso steinige und sandige Kieslagen zwischen 2,0 – 4,3 m u. GOK.

Die bindigen Zwischenschichten sind nur von geringer Mächtigkeit und offenbar nicht durchgängig vorhanden, so dass ein Wirken als Gleitfläche ausgeschlossen werden kann. Die steinigen Einlagerungen treten nur lokal in einzelnen Bohrungen auf. Die höhere Mächtigkeit in Bohrung 1/20 und 5/20 stellen Inhomogenitäten im geotechnisch sonst einheitlichen Rohstoffkörper dar.

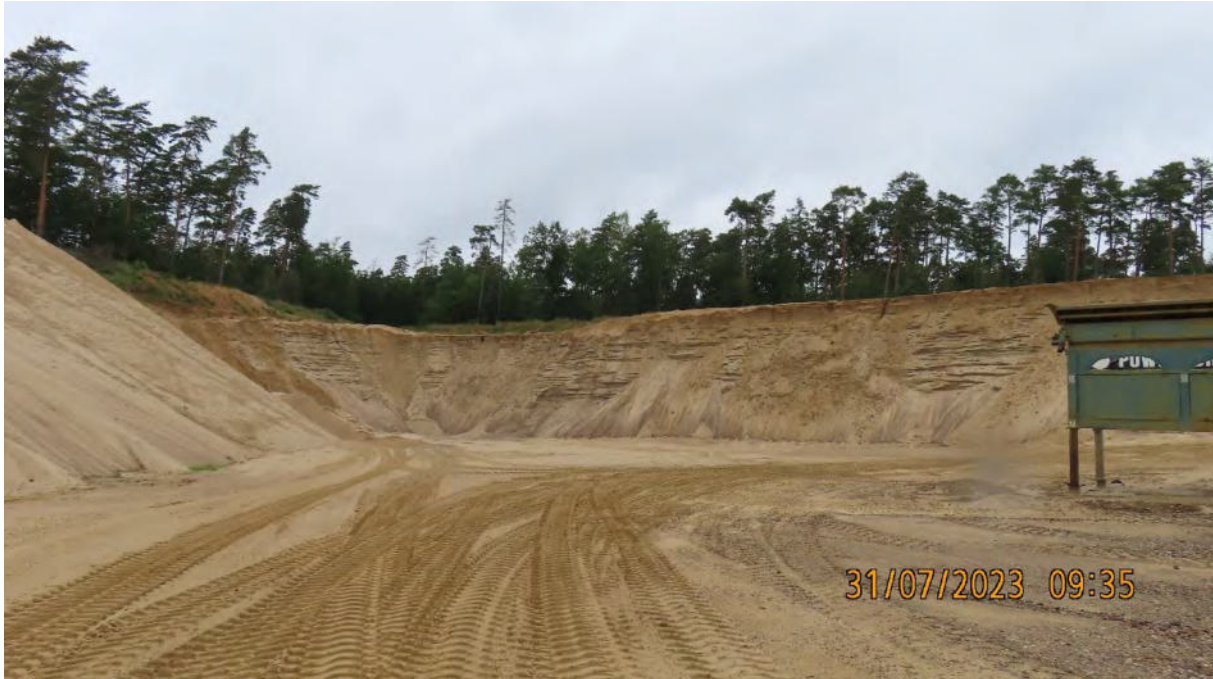
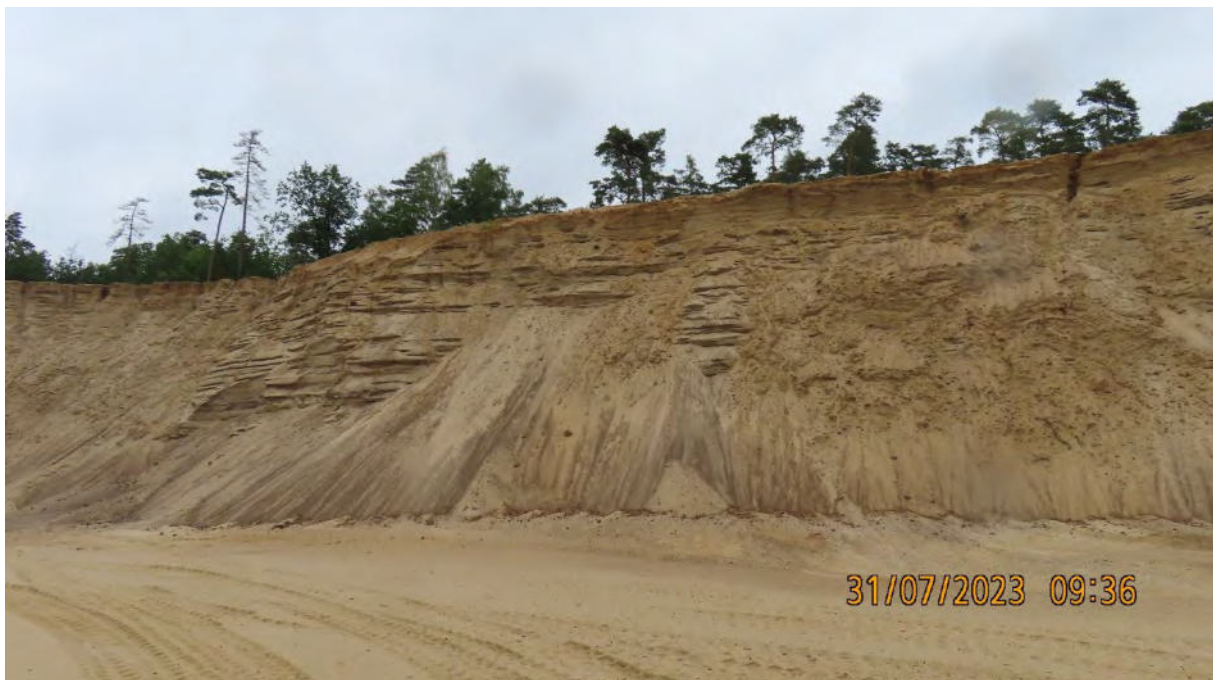
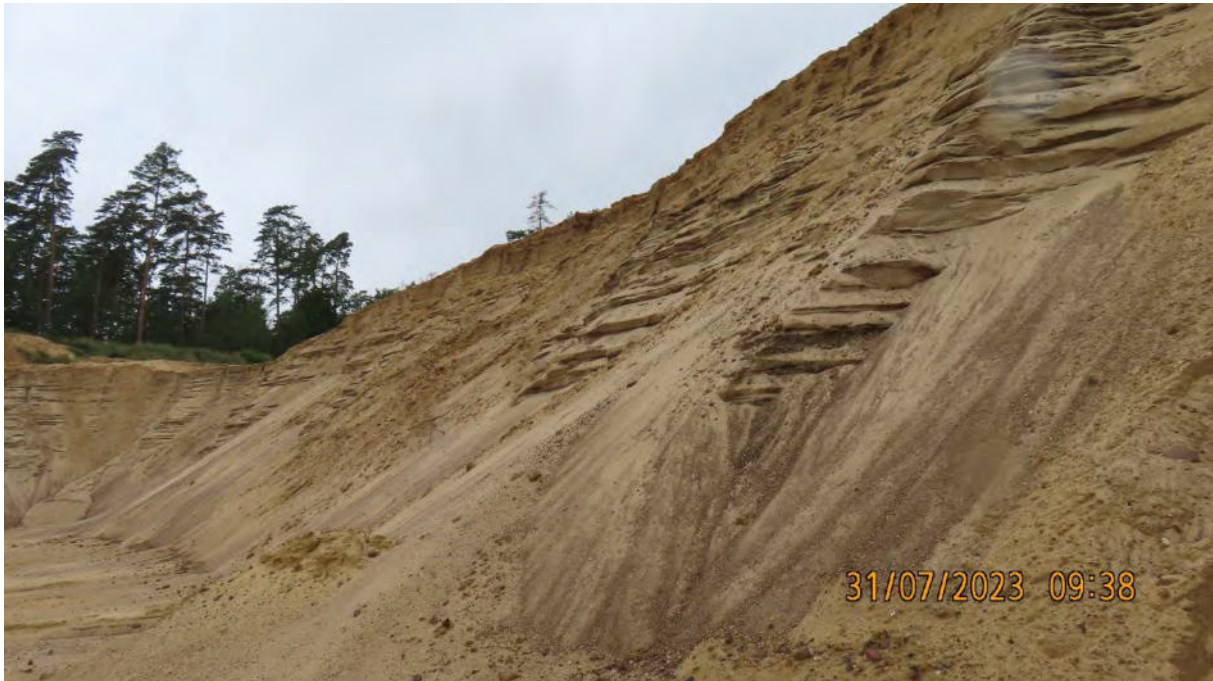
- Die Nordwestböschungen stellen sich folgendermaßen dar (siehe Abb. 2 – 4):
  - Die Böschungen bestehen durchgehend aus gleichkörnigem Material (Fein- bis Grobsande, schwach kiesig). Im oberen Bereich der Böschungen ist die annähernd horizontale Schichtung der Sande erkennbar, ohne dass eine Verfestigung dieser Schichten in diesem Bereich auftritt. Vor dem Böschungsfuß lagert sich das abgerieselte bzw. nachgerutschte Material im natürlichen Böschungswinkel ab.

**Abb. 2:** Nordwestliche Trockenschnittböschung, Blick nach NW

**Abb. 3:** Nordwestliche Trockenschnittböschung, Detail, Blick nach N

**Abb. 4:** Nordwestliche Trockenschnittböschung, Detail, Blick nach W

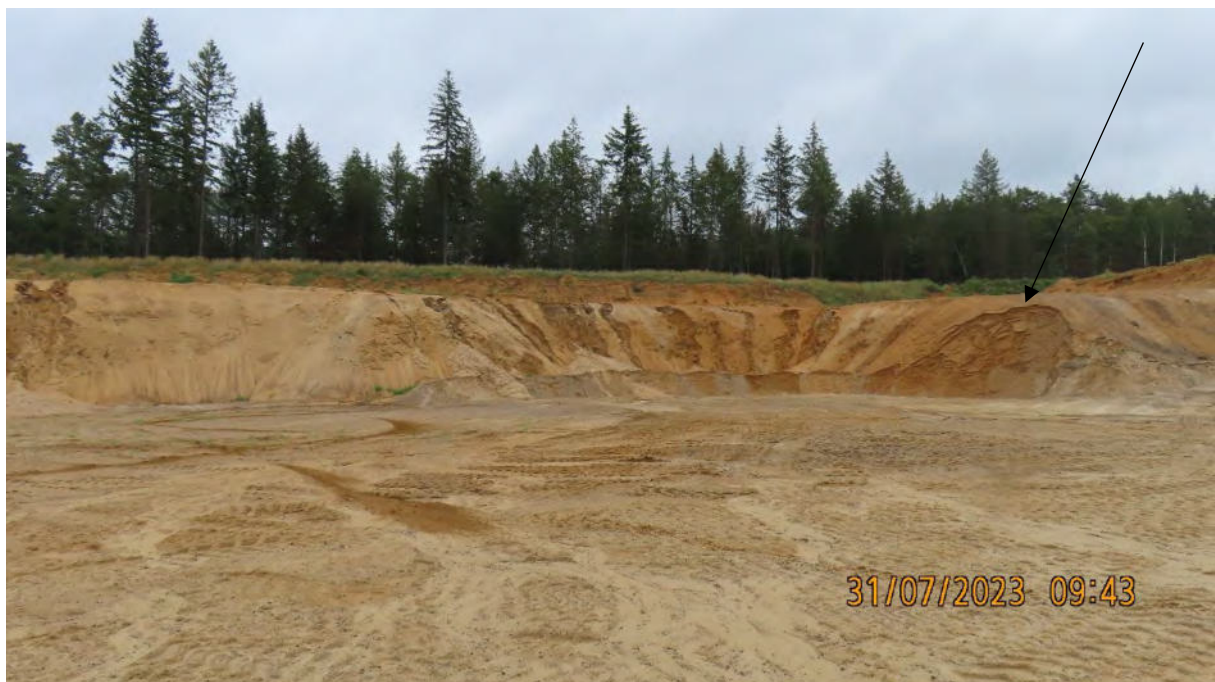
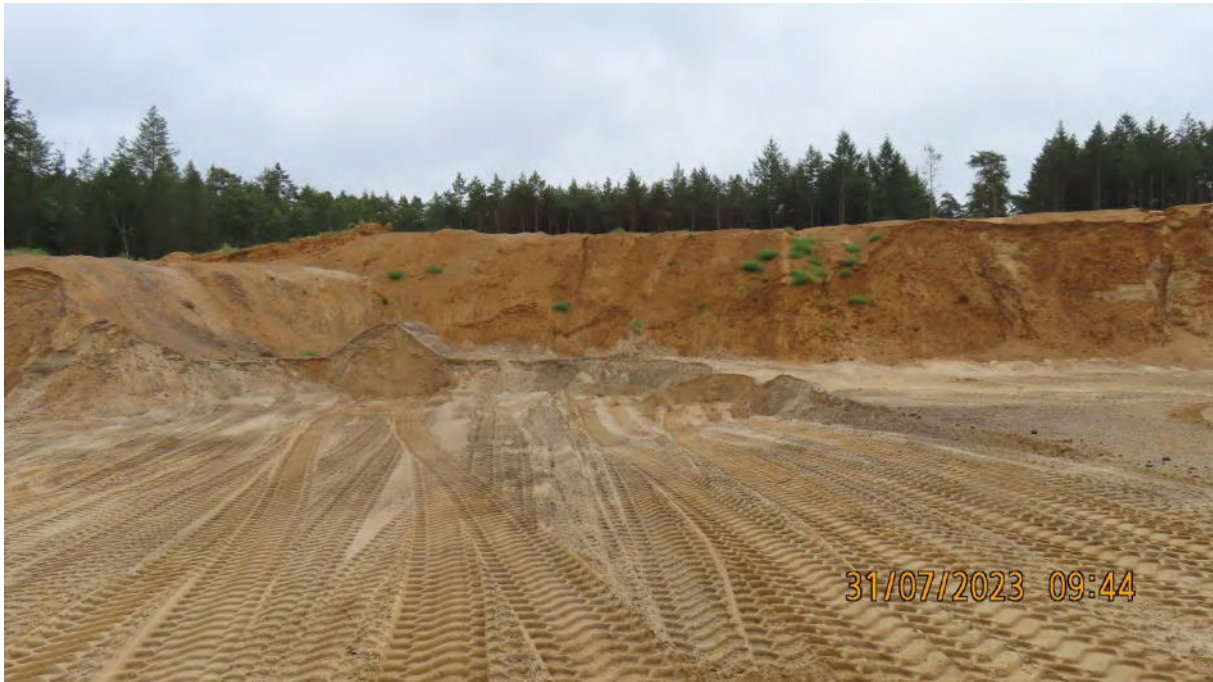
- Die Nordostböschungen stellen sich folgendermaßen dar (siehe Abb. 5 bis 7):
  - Die Böschungen bestehen ebenfalls aus Sanden, sind von dunklerer Farbe und offenbar durch längere Standzeit teilweise durch Niederschlagswasser überspült (Erosionsrinnen). Das schalenförmige Nachbrechen (wie in der SN von 2013 beschrieben und erwünscht) ist gut erkennbar (siehe Abb. 5). Sie sind insgesamt niedriger und flacher ausgebildet als die Nordwestböschungen.

**Abb. 5:** Nordöstliche Trockenschnittböschung, Blick nach N

**Abb. 5:** Nordöstliche Trockenschnittböschung, Blick nach NO

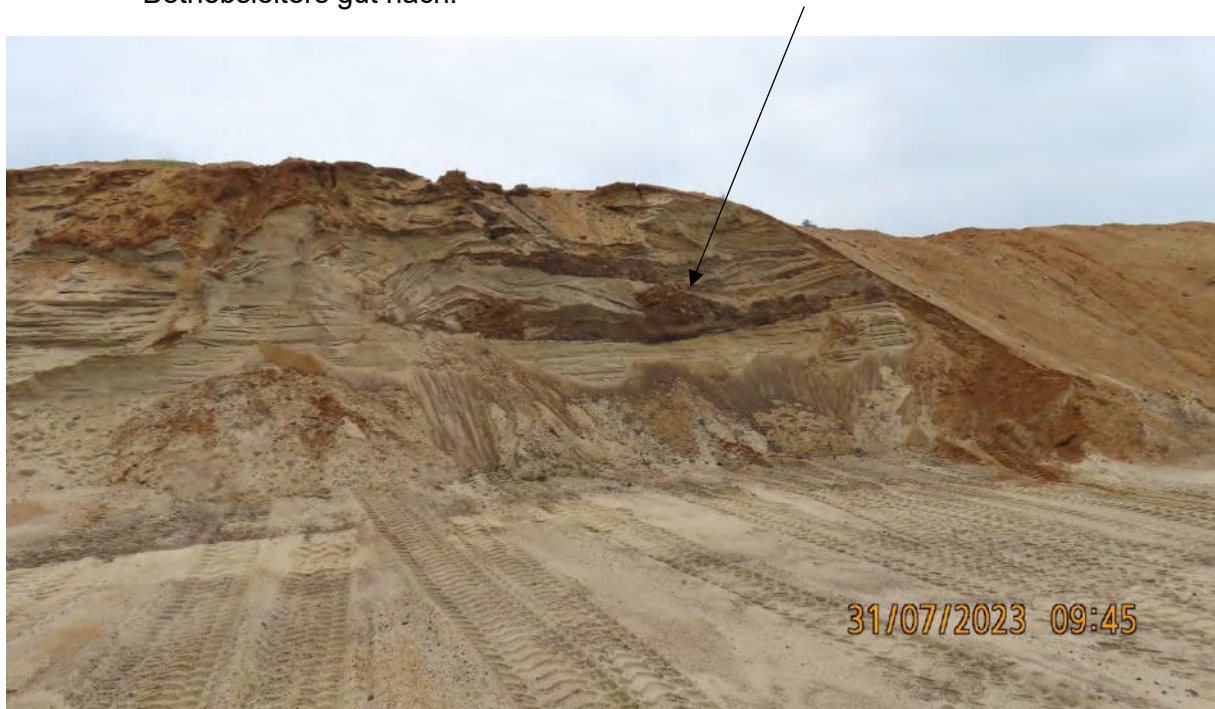
**Abb. 6:** Nordost- bis Ostböschung mit lokal grobkörnigeren Lagen, Blick nach W

- Im Übergangsbereich zu den östlichen Böschungen befindet sich lokal an einer Böschung auf halber Böschungshöhe ein Schichtpaket mit grobkörnigeren, teilweise auch schwach steinigen Einlagerungen (siehe Abb. 6). Das Material ist visuell nicht durch bindige Beimengungen verkittet und bricht nach Aussagen des Betriebsleiters gut nach.

Sollten im weiteren Abbauverlauf größere und weiter aushaltende grobkörnige Kieslagen anstehen, ist der Sachverständige zu kontaktieren und es muss ggf. auf einen zweistrossigen Abbau umgestellt werden. Bei nur lokalem Auftreten und weiterhin lockerem Nachbruchverhalten dieser Schichten kann, wie bisher, weiter im einstrossigen Abbau gearbeitet werden.

- Bis auf das lokal anstehende Schichtpaket mit gröberen Einschlüssen in der O/NO Böschung konnten keine inhomogenen Verhältnisse, geologische Störungen oder vorgegebene Gleitflächen im Tagebau ausgemacht werden.

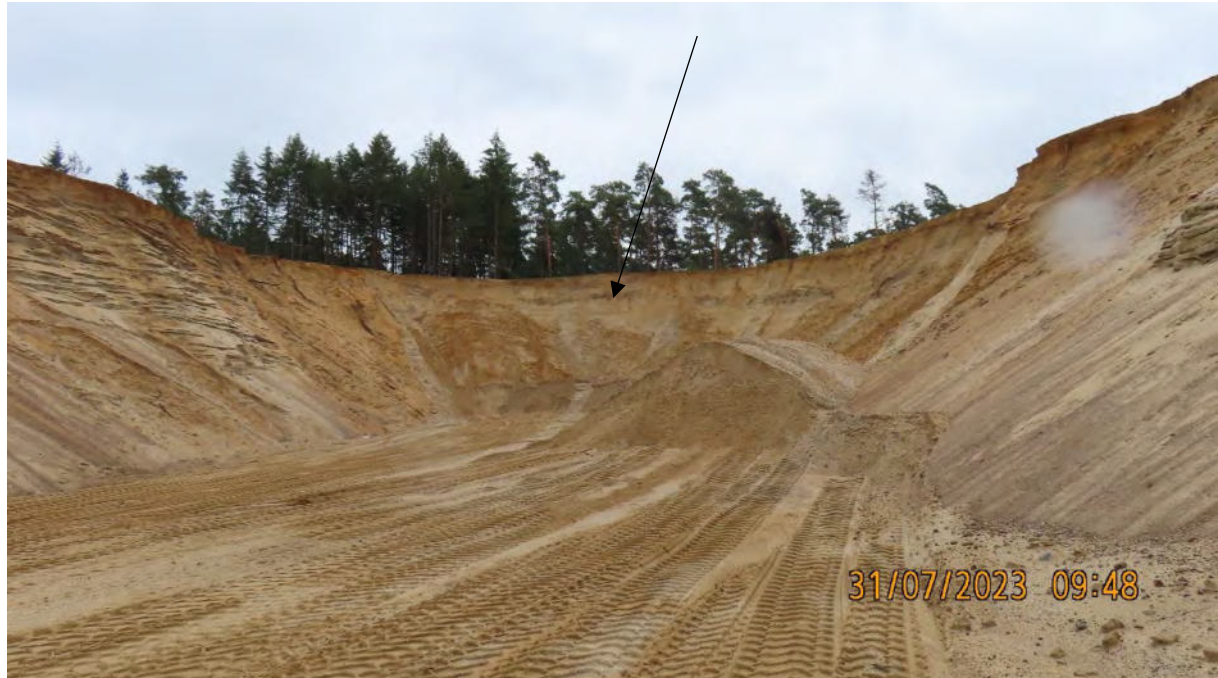
**Abb. 7:** Einschnitt im Bereich der Ostböschungen, Blick nach O

- Im östlichen Böschungsbereich wurde ein Einschnitt für das Band hergestellt. Die Böschungen entsprachen bis auf die Färbung dem nordwestlichen Böschungsbereich. Das schalenförmige Nachbrechen der Böschungen (und damit die Voraussetzung für die gute Gewinnbarkeit mit hohen Böschungen) ist auch hier gut erkennbar (siehe Abb. 7).

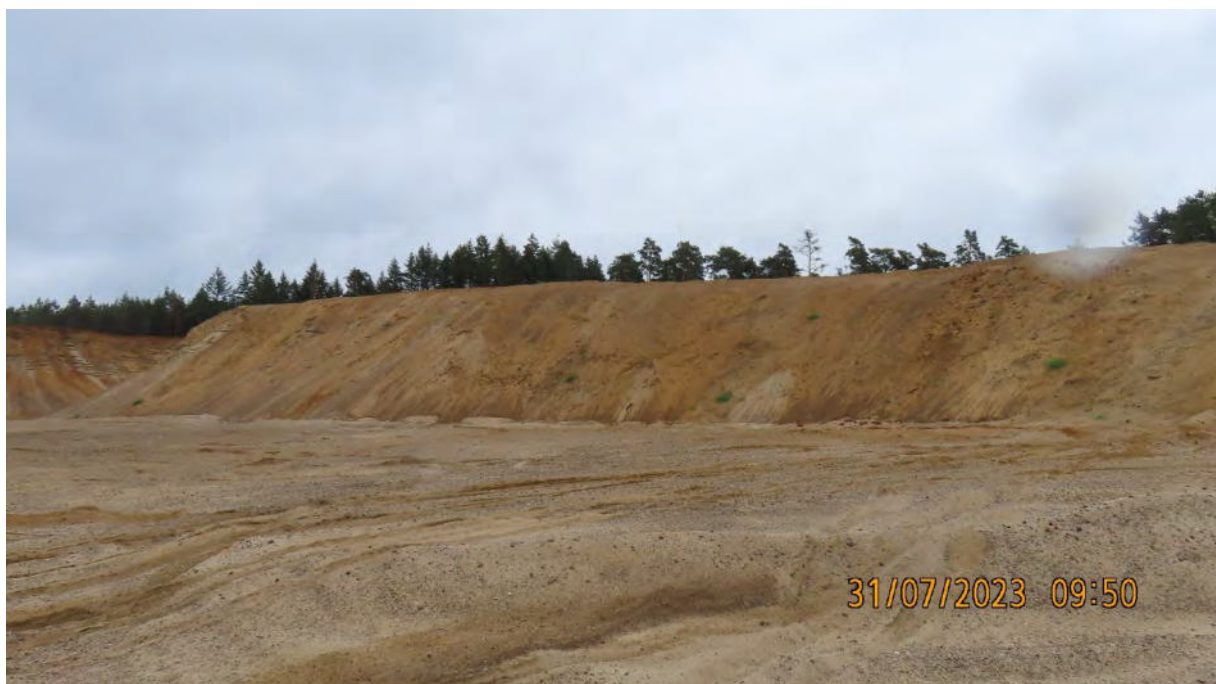
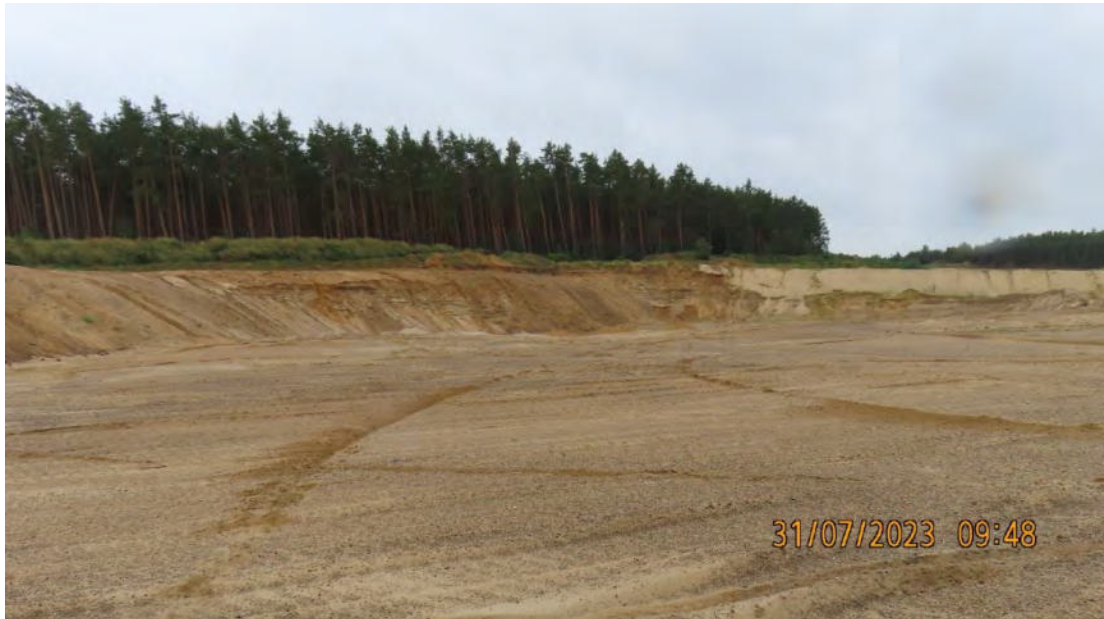
- Die Südostböschungen sind teilweise wieder überspült (längere Standzeit - siehe Abb. 8) bzw. ist im oberen Teil wieder die Schichtung erkennbar. Im unteren Teil lagert das abgerollte Material (siehe Abb. 9).

**Abb. 8:** Südostböschungen / Übergang Ostböschungen

**Abb. 7:** Südostböschung (rechts: verkippte Überschusssande), Blick nach S
