**Auswertung zu den Untersuchungen
der hydrogeologischen Verhältnisse
im Raum Hartmannsdorf und Einfluss
der Kiessandtagebaue auf das Tribschseemoor**

Datum: Berlin, 13.12.2018

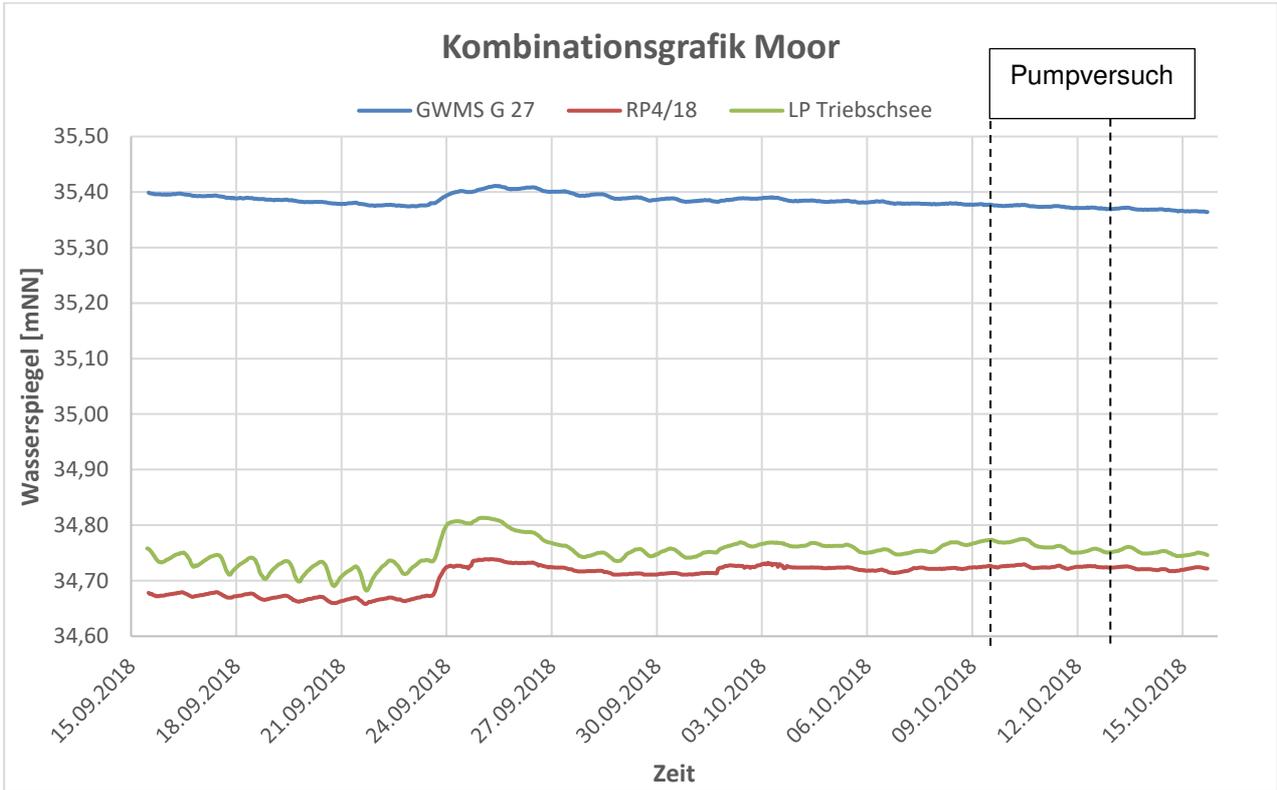
Abbildung 1: Kombinationsgrafik mit Wasserständen moornaher Messstellen

1. Der Wasserstand im Moor (gemessen an RP 4/18 als auch am LP Tribschsee) liegt deutlich tiefer (60 bis 80 cm) als der Grundwasserstand (gemessen an G27 und der GWM 5/08).
2. An der Wasserstandsganglinie der G27 und der GWM 5/08 ist ein sinkender WSP-Trend erkennbar, welcher sich in den Messreihen des Moores nicht abzeichnet.
3. Wasserstandsänderungen durch Niederschlagsereignisse sind im Moor deutlich stärker ausgeprägt als im Grundwasser

Aus den Messreihen in Abbildung 1 und 2 können folgende wesentliche Erkenntnisse gewonnen werden:

4. In den Messreihen der moornahen GWM ist keine Reaktion in Form von Wasserstandsänderungen durch den PV nachweisbar.
5. Im Wasserstand des Moores ist der Pumpversuch nicht ersichtlich.

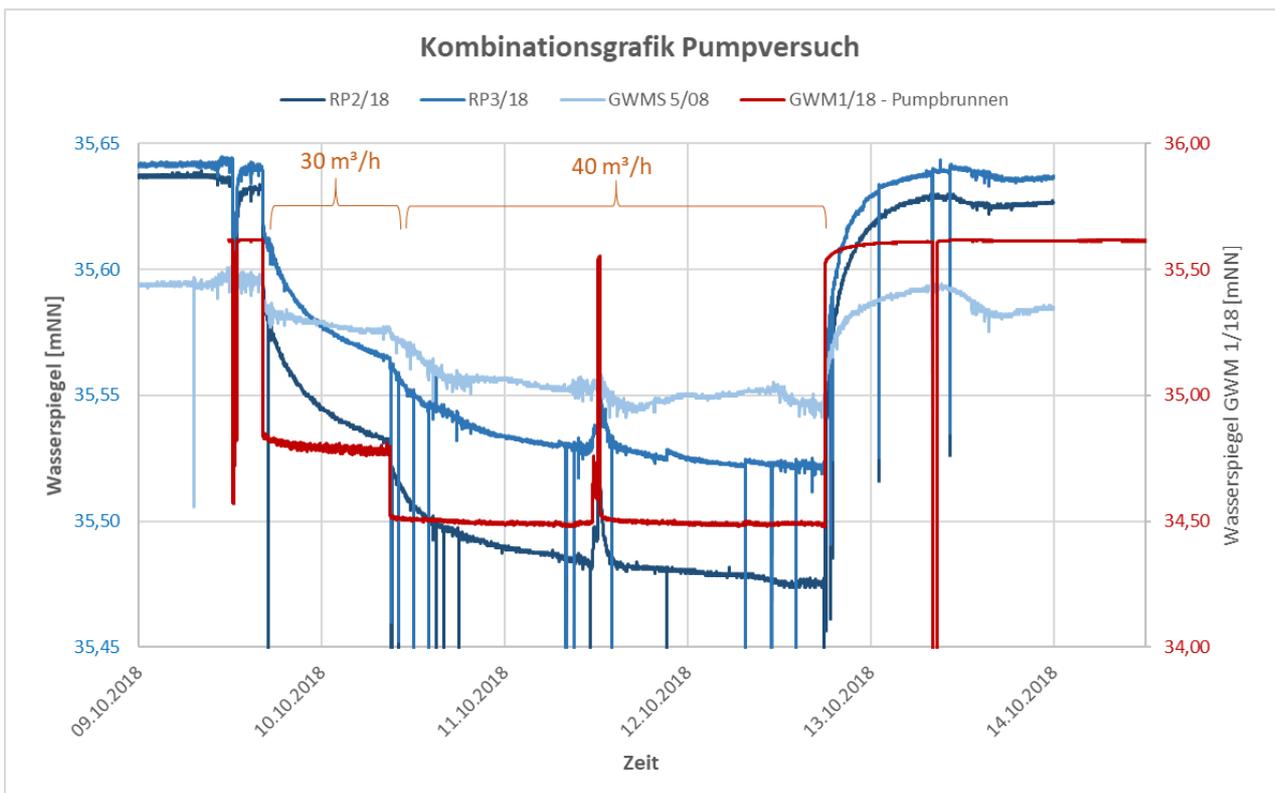
Abbildung 3: Kombinationsgrafik mit Wasserständen der PV-Messstellen und den Pumpraten in der GWM 1/18

In der folgenden Abbildung werden die Messreihen der Datenlogger aus der GWM 1/18 (südl. des OSK), des RP 2/18 und der RP 3/18 (jeweils zw. Pumpbrunnen und Kanal gelegen) sowie der GWM 5/08 (nördl. des Kanals gelegen) miteinander verglichen.

Aus den in Abbildung 3 dargestellten Messreihen wurden folgende Absenkbeträge nach 72-stündigem Pumpversuch in den Überwachungspegeln gemessen:

GWM	Abstand zum Brunnen (1/18)	Absenkbetrag nach 72 h, gemessen
RP 2/18	16 m	22 cm
RP 3/18	33 m	9 cm
GWM 5/08	104 m	4 cm

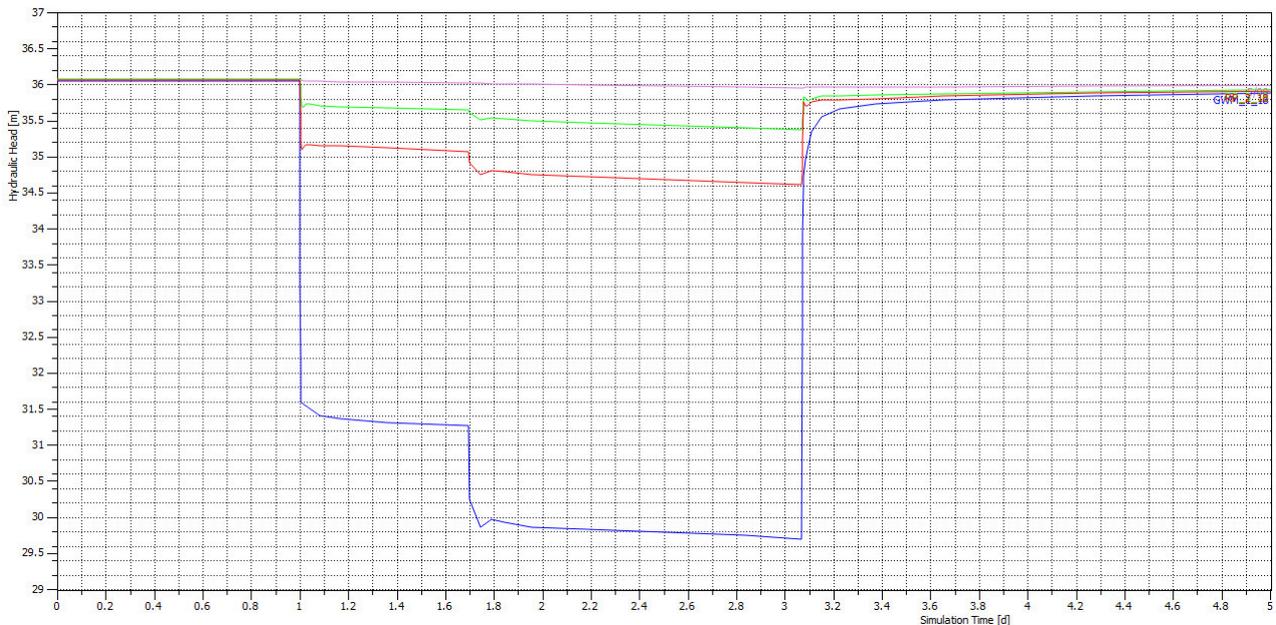
Abbildung 4: berechnete Wasserstände vor der Parameteranpassung (20181017_1)

In den folgenden Abbildungen werden zunächst die berechneten Ganglinien aus dem PV-Brunnen (GWM 1/18) – blaue Linie, der RP 2/18 – rote Linie, RP 3/18 – grüne Linie und der GWM 5/05 – violette Linie – für die Modellszenarien vor und nach der Parameteranpassung dargestellt.

Aus Abbildung 4 geht hervor, dass sowohl die Absenkung im Brunnen als auch in den Messstellen gegenüber den gemessenen Werte (vgl. Abbildung 3) zu hoch lag. Im Zuge der iterativen Parameteranpassung zeigte sich, dass der Durchlässigkeitsbeiwert (kf-Wert) im betreffenden GWL-Bereich auf $2 \cdot 10^{-3}$ m/s (entspricht der Größenordnung von Grobsand, kiesig) angehoben werden musste. Der Vergleich mit den im Schichtenverzeichnis der GWM 1/18 dokumentierten Schichtenabfolge zeigt, dass ab 4 m u. GOK in der Bohrung Grobsand, z.T. stark kiesig, angetroffen wurde.

GWM	gemessene Absenkung, vgl. Tabelle 3	berechnete Absenkung vor Parameteranpassung (Abbildung 4)	berechnete Absenkung nach Parameteranpassung (Abbildung 5)
Brunenn bei Pumpstufe 40 m ³ /h: GWM 1/18	112 cm	636 cm	74 cm
PR 2 /18	22 cm	144 cm	20 cm
PR 3 /18	9 cm	68 cm	12 cm
GWM 5/08	4 cm	10 cm	5 cm

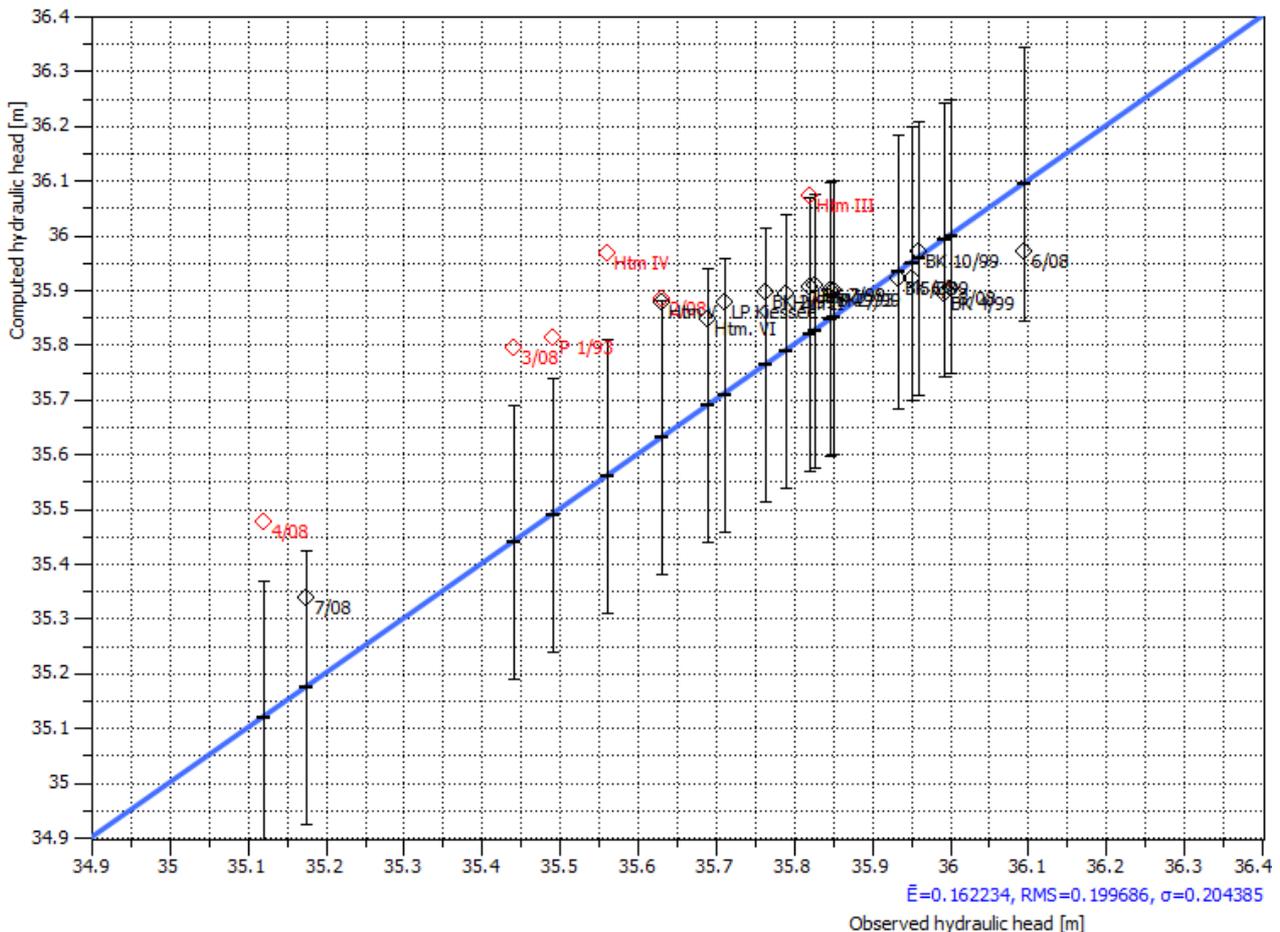
Abbildung 6: Vergleich der gemessenen (observed) und berechneten (computet) Wasserspiegel; blaue Linie: berechneter Wert entspricht dem gemessenen Wert; Konfidenzintervall: Abweichung des berechneten vom gemessenem Wert $< \pm 25$ cm

Die folgende Abbildung stellt einen Vergleich der berechneten und gemessenen Grundwasserstände an den Beobachtungspunkten (Grundwassermessstellen) im Ergebnis der Modellkalibrierung dar. Zur Bestimmung der Modellgüte wurde als Konfidenzintervall eine Abweichung von +/- 25 cm festgelegt, was einem Anteil von 10 % der durchschnittlichen GWL-Mächtigkeit des Modells entspricht.

Anhand der Abweichungen zwischen gemessenen und berechneten Wasserspiegeln aus Abbildung 6 lässt sich erkennen, dass die Messwerte gut mit dem Modell abgebildet werden konnten. Die ermittelten Abweichungen für die sensiblen Bereiche (siehe auch Anlage 8.2) liegen unterhalb der natürlichen mittleren Grundwasserstandsschwankungen bis zu 0,5 m (vgl. Fugro, 2016: Anlage 8, Tabelle 1 – Landesmessnetz).

An 6 von 23 GWM ergab sich eine Abweichung der berechneten gegenüber den gemessenen Werten von >25 cm jedoch <50 cm. Es ist zudem anzumerken, dass diese GWM nicht zur Auswertung der potentiellen Beeinflussung der FFH-Gebiete herangezogen werden.

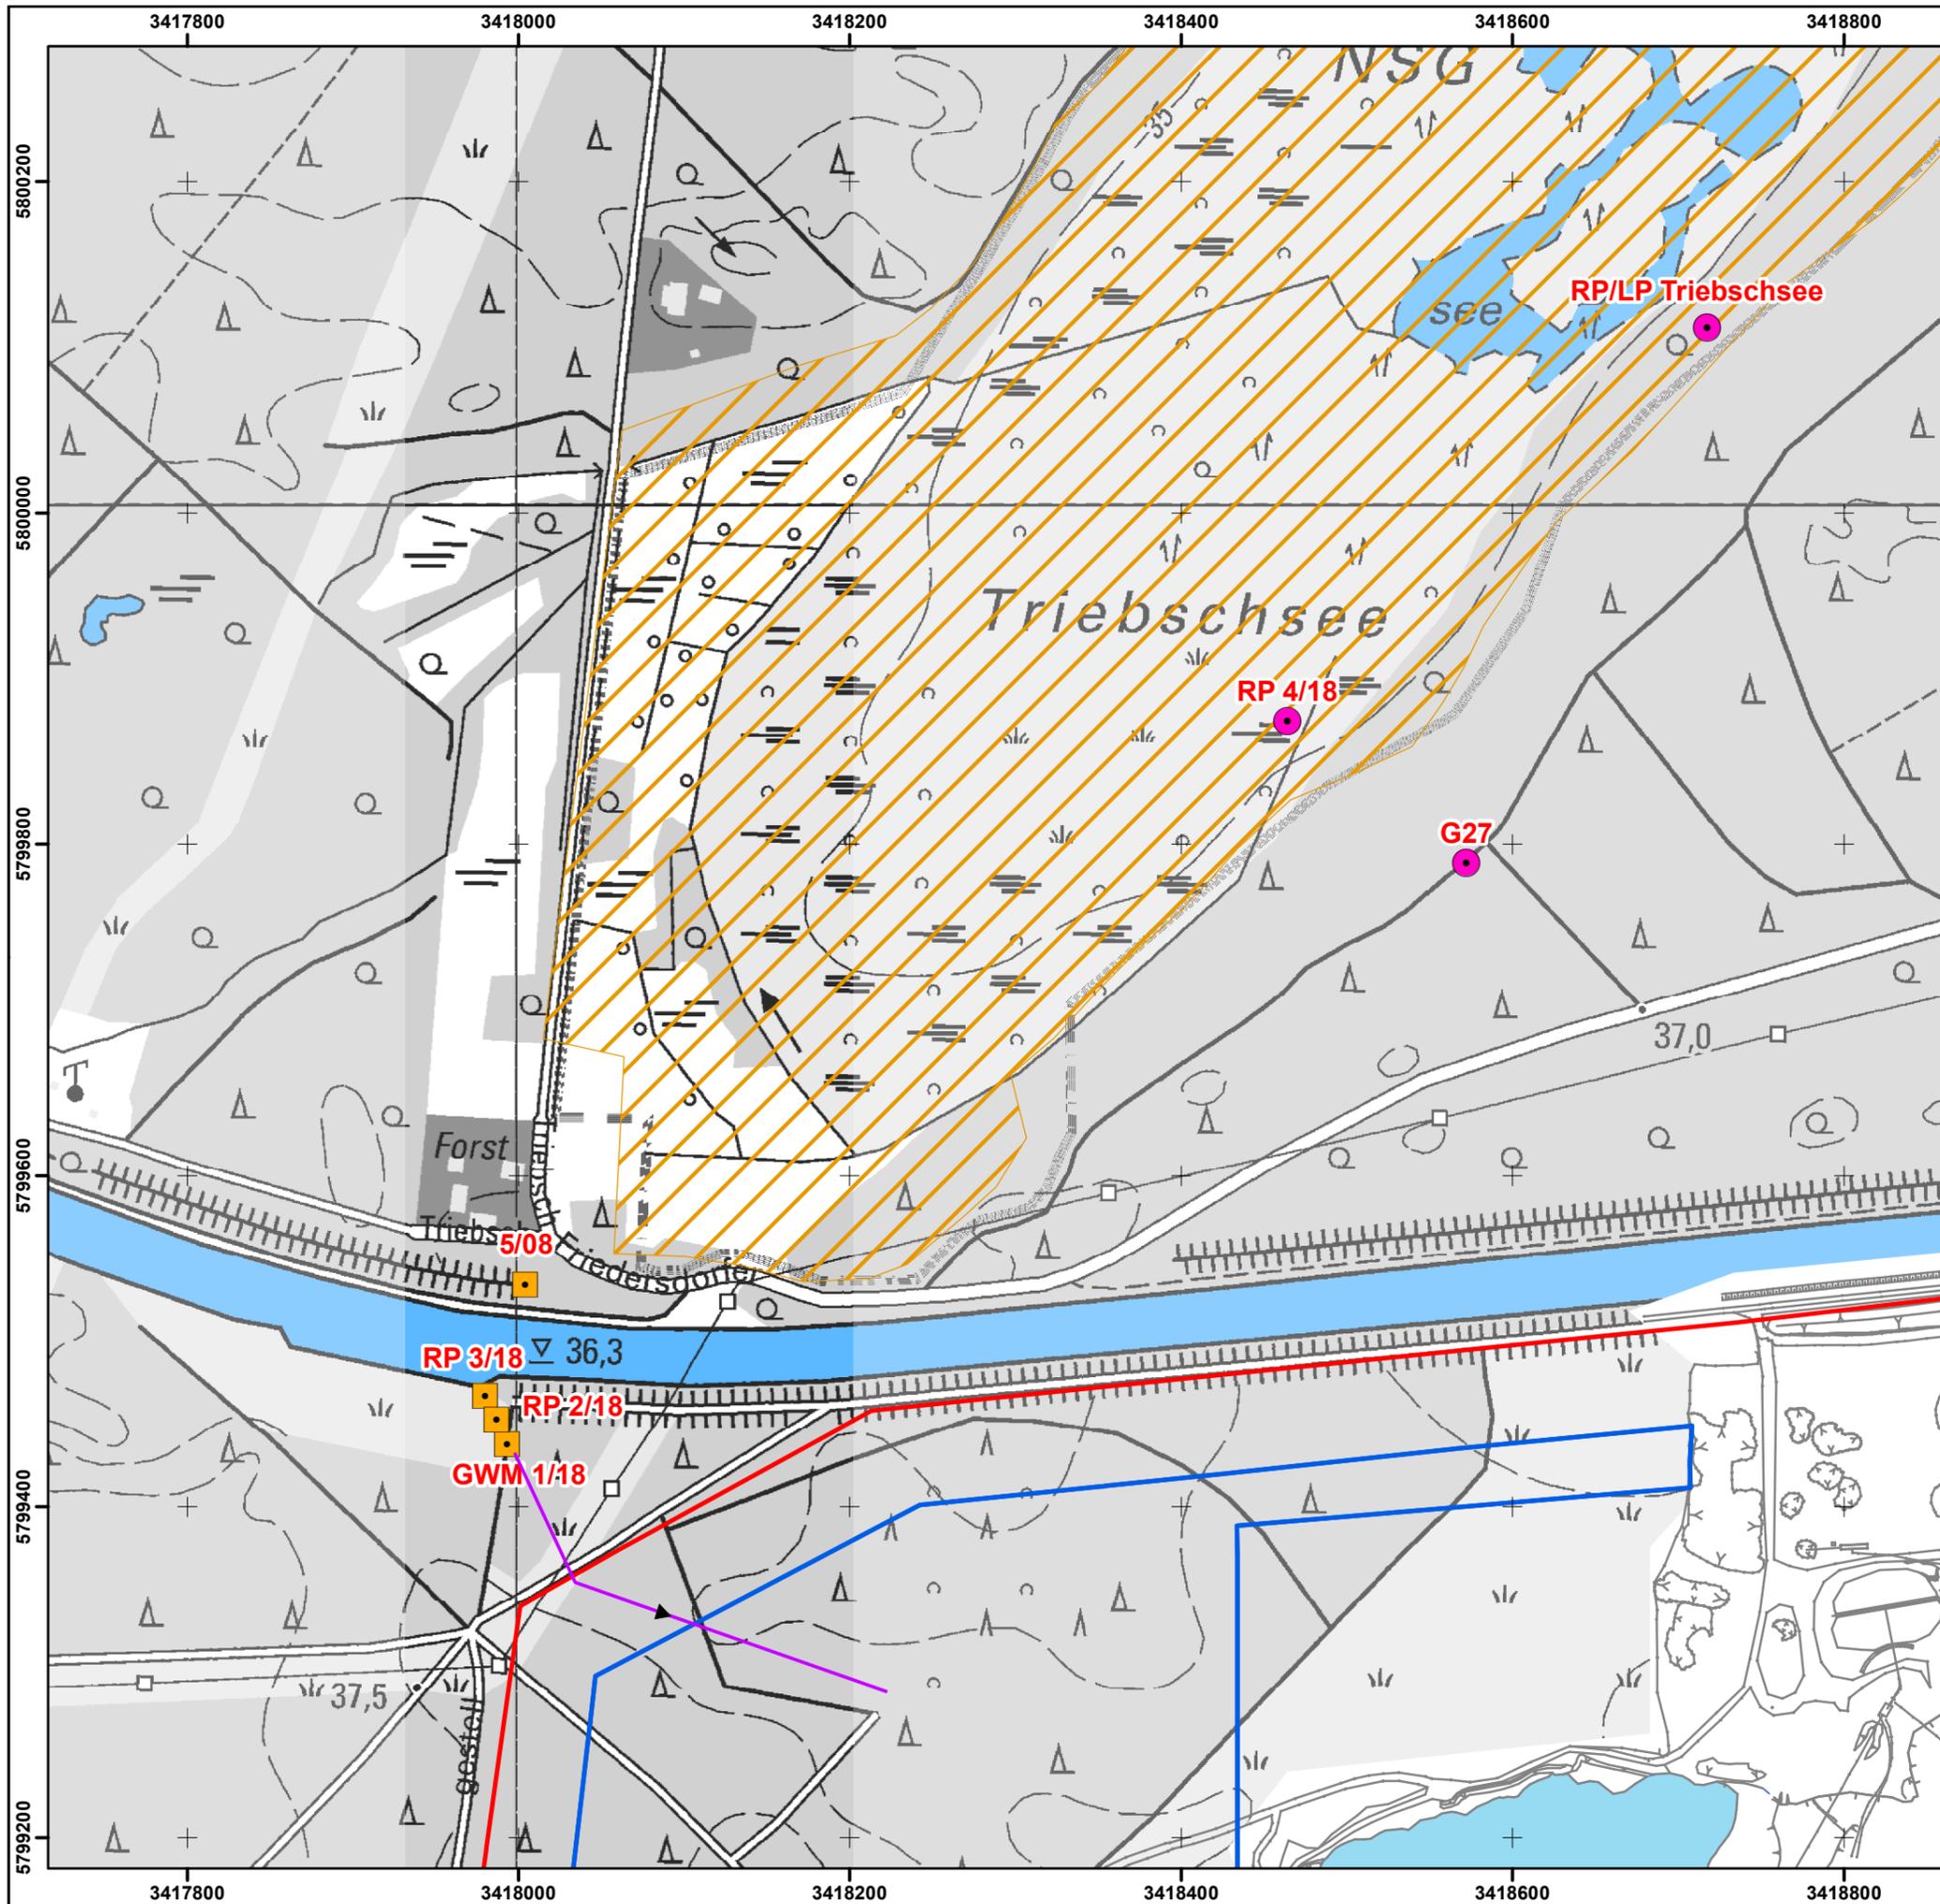
Anlage 1:

Lageplan mit Darstellung der Messstellen für die Umsetzung der Maßnahmen,
M 1 : 4.000

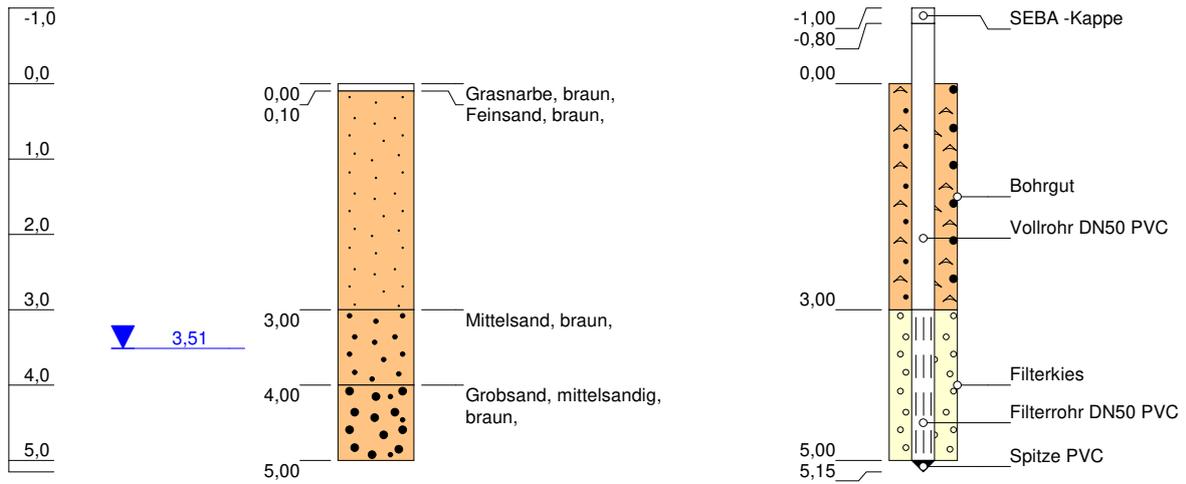
Bohrung: RP 2/18

Endtiefe: 5,00m

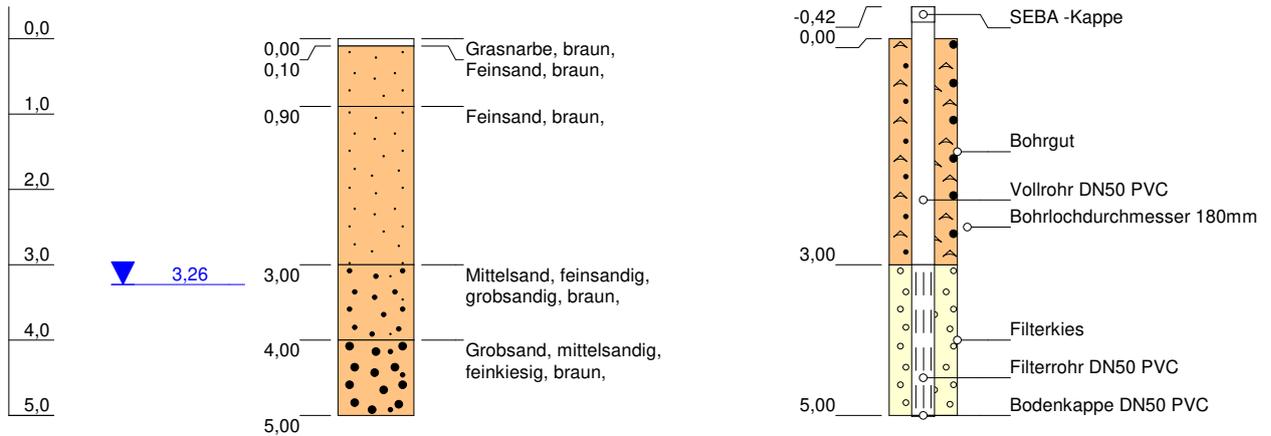
RP 3/18

Endtiefe: 5,00m

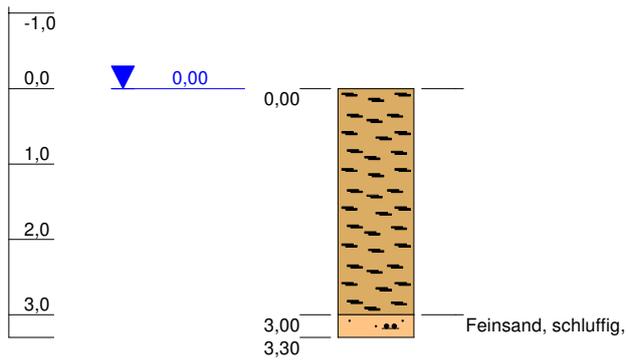
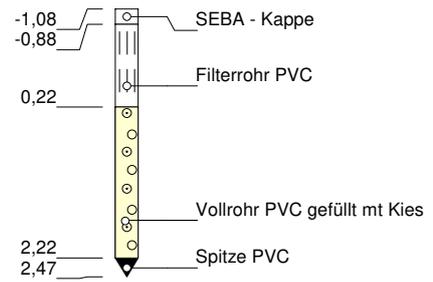
RP 4/18

Endtiefe: 3,30m

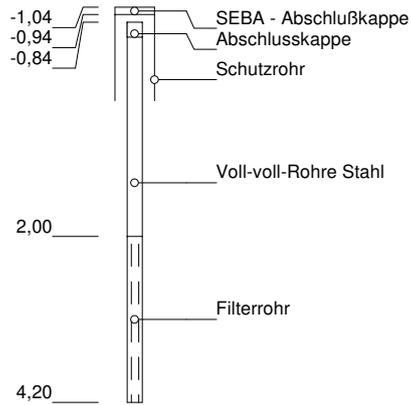
G27

Endtiefe: 4,20m

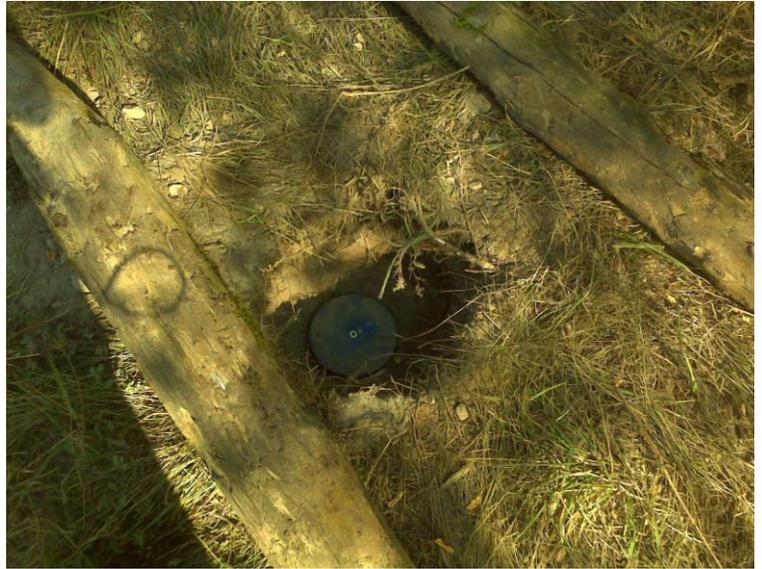
Abbildung 2: GWM 1/18, temporärer Pumpbrunnen

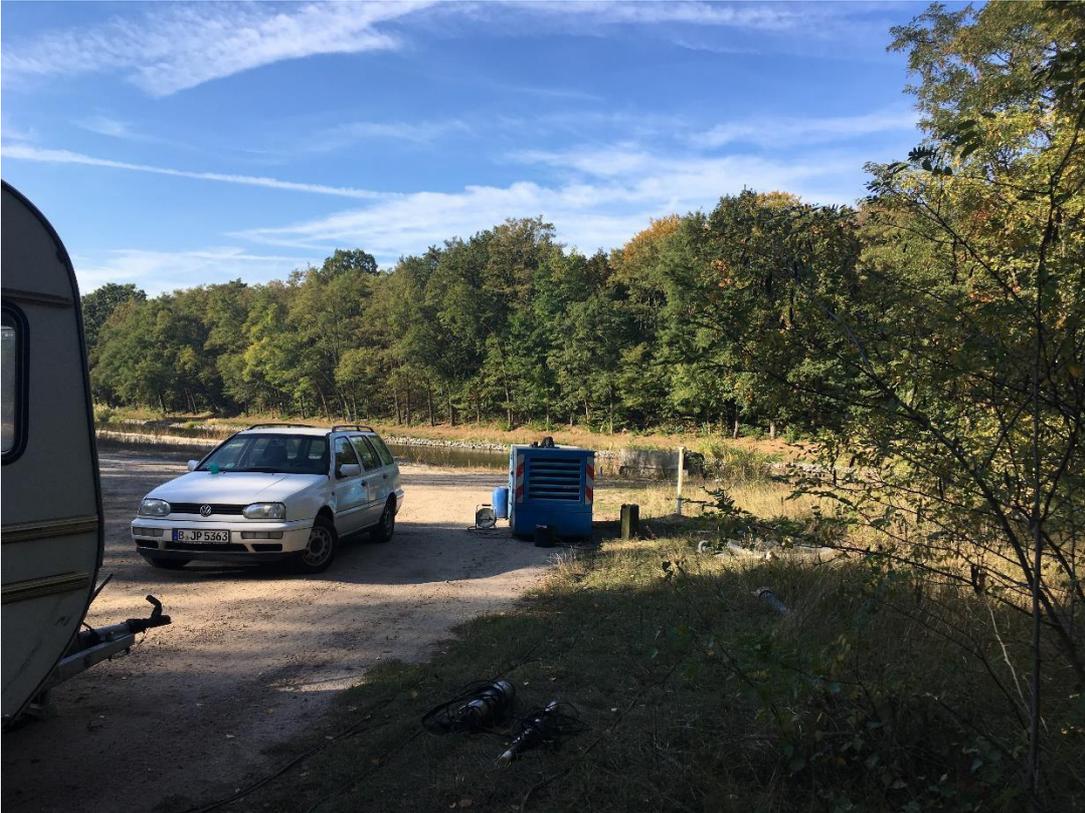
Abbildung 7: Standort der Versuchsanordnung mit RP 2/18 und Oder-Spree-Kanal im Hintergrund

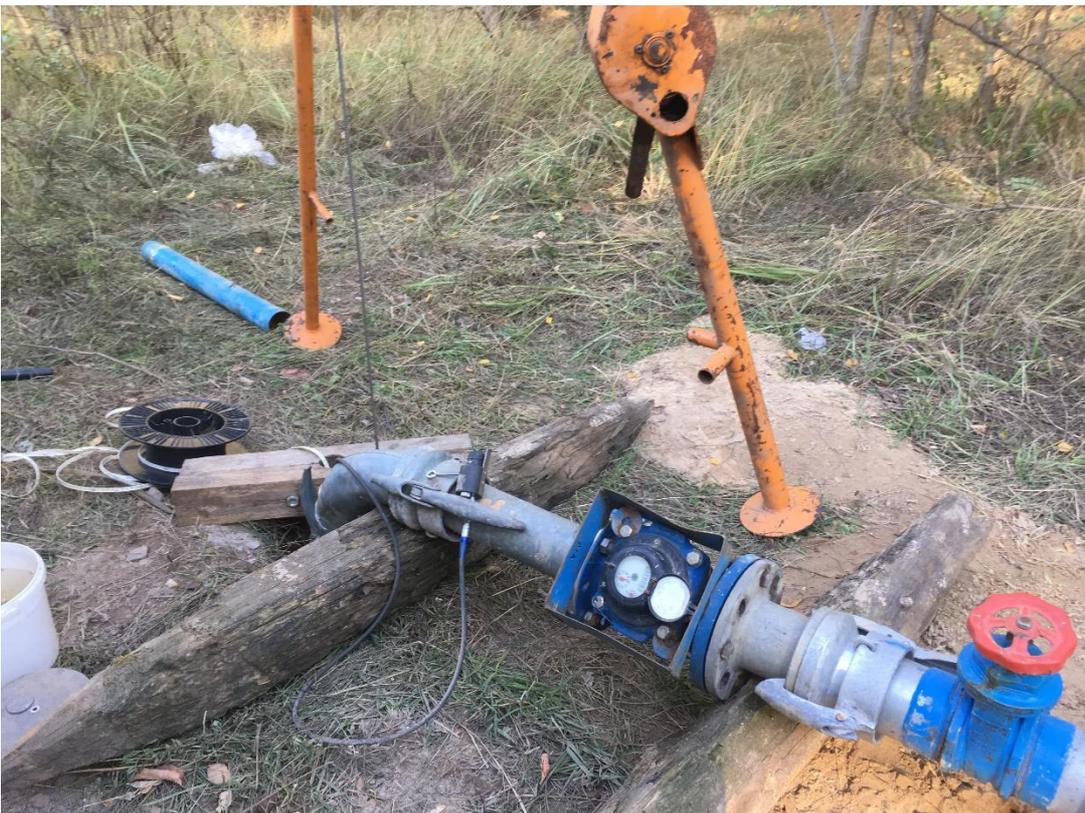
Abbildung 8: GWM 1/18 mit Leitung und Wasserzähler

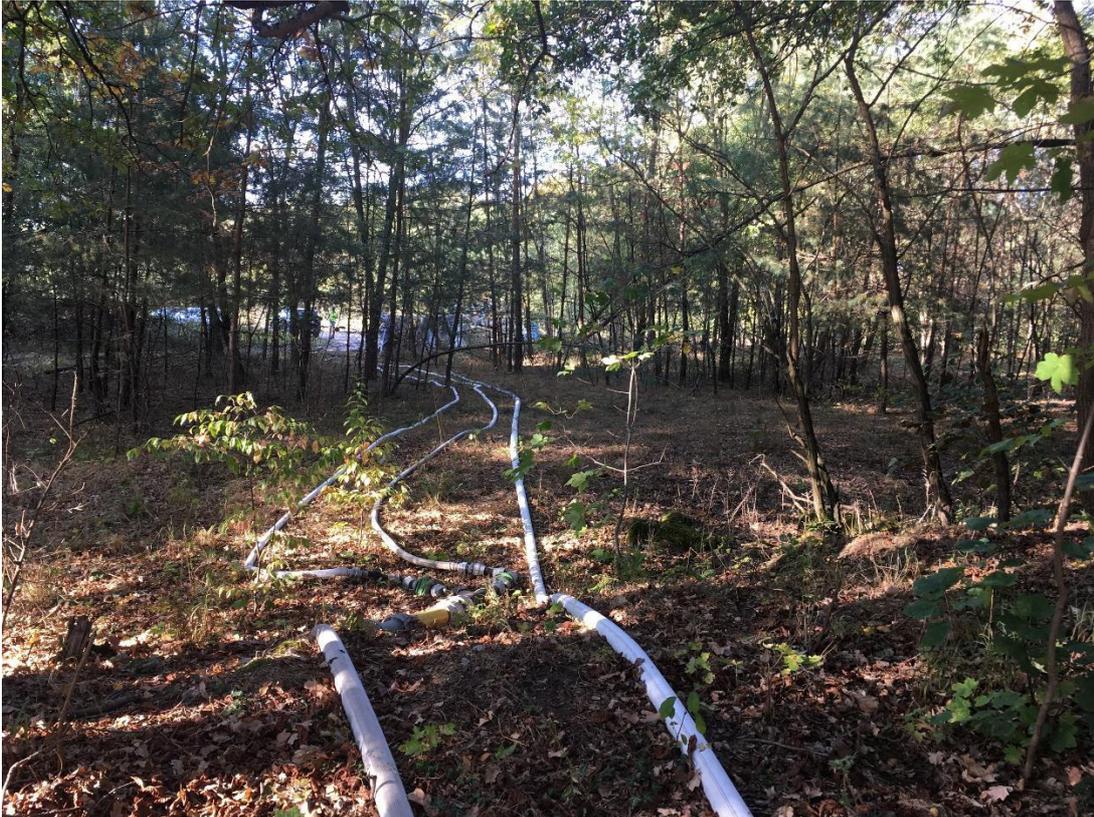
Abbildung 9: Leitung für das Abpumpwasser

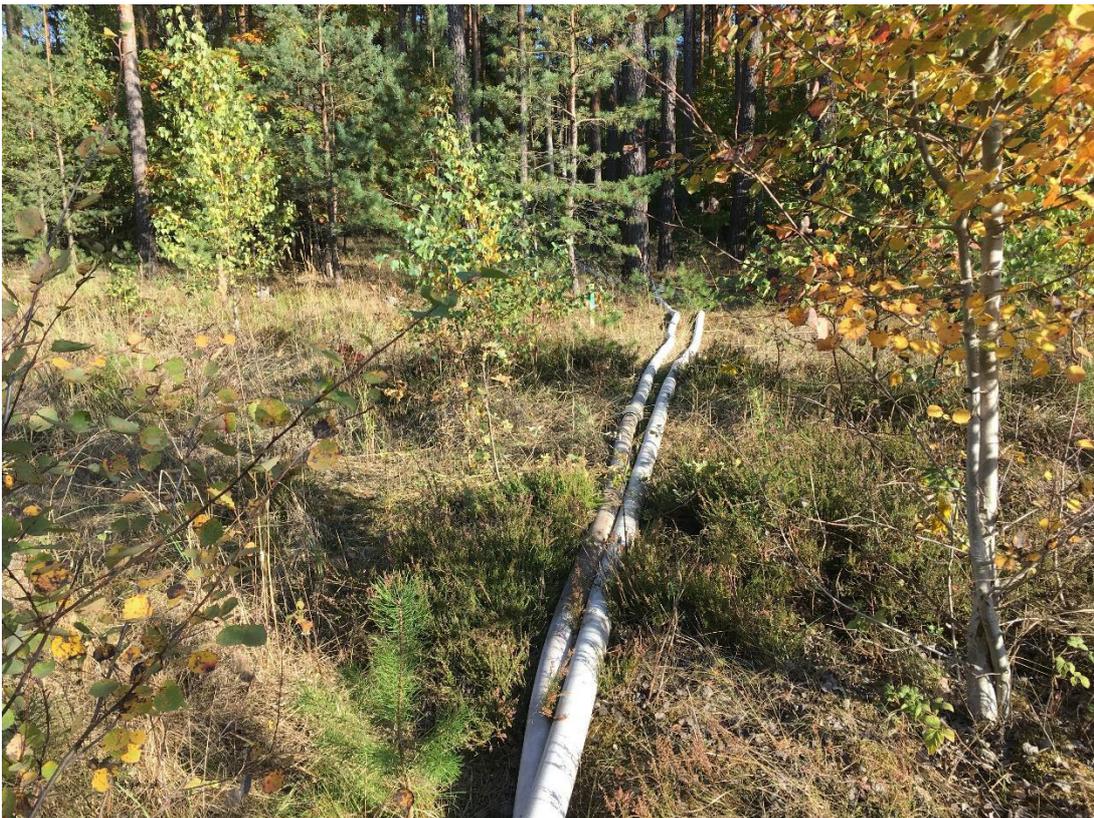
Abbildung 10: Ableitung in den Wald, in 300 m Entfernung zur Versuchsanordnung

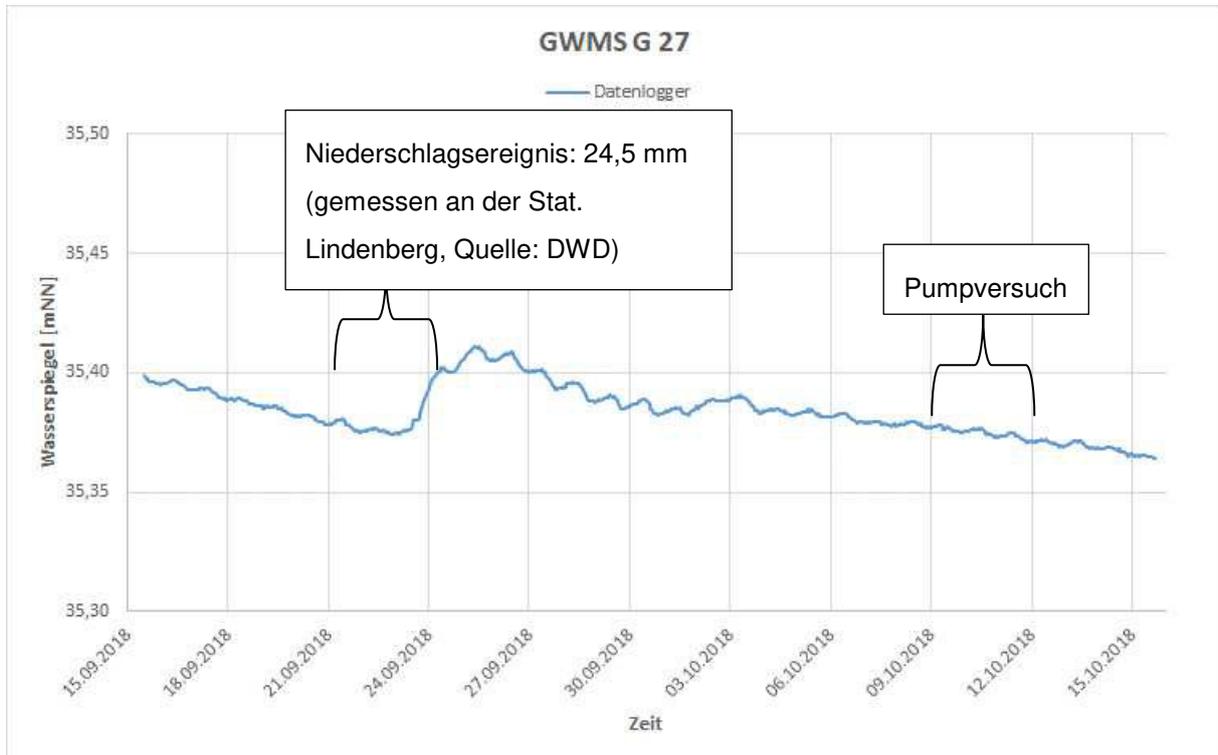
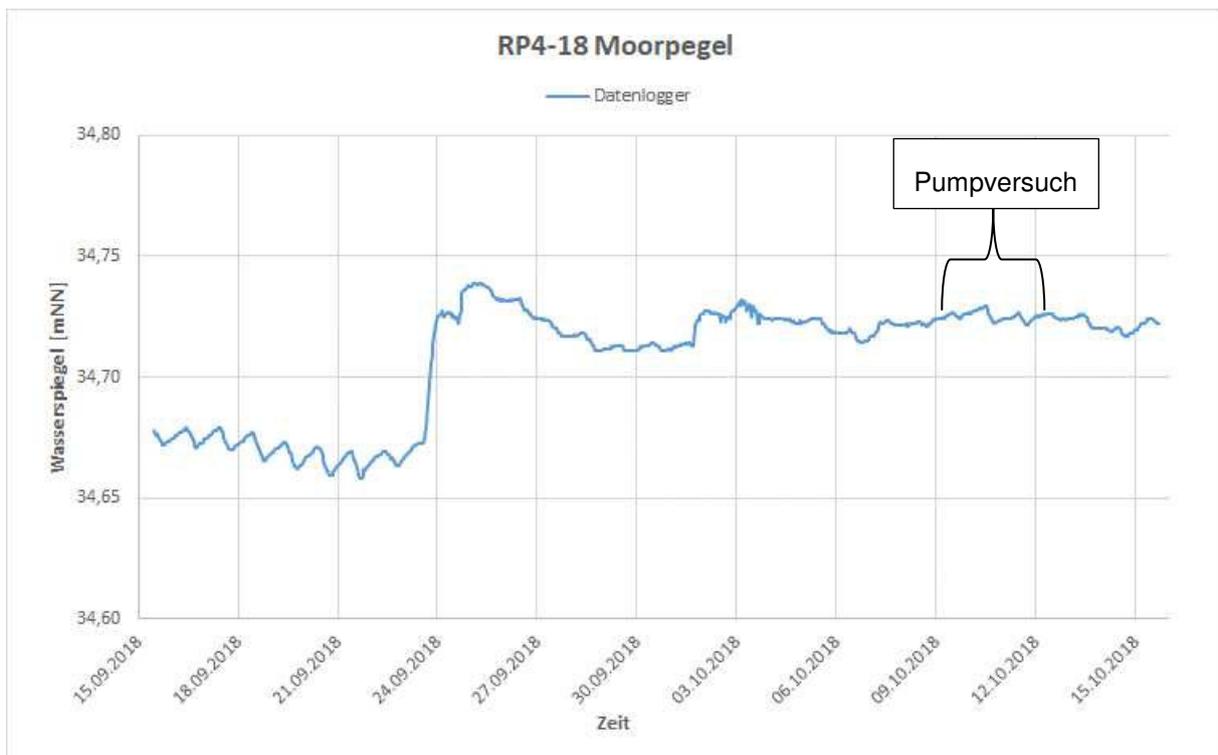
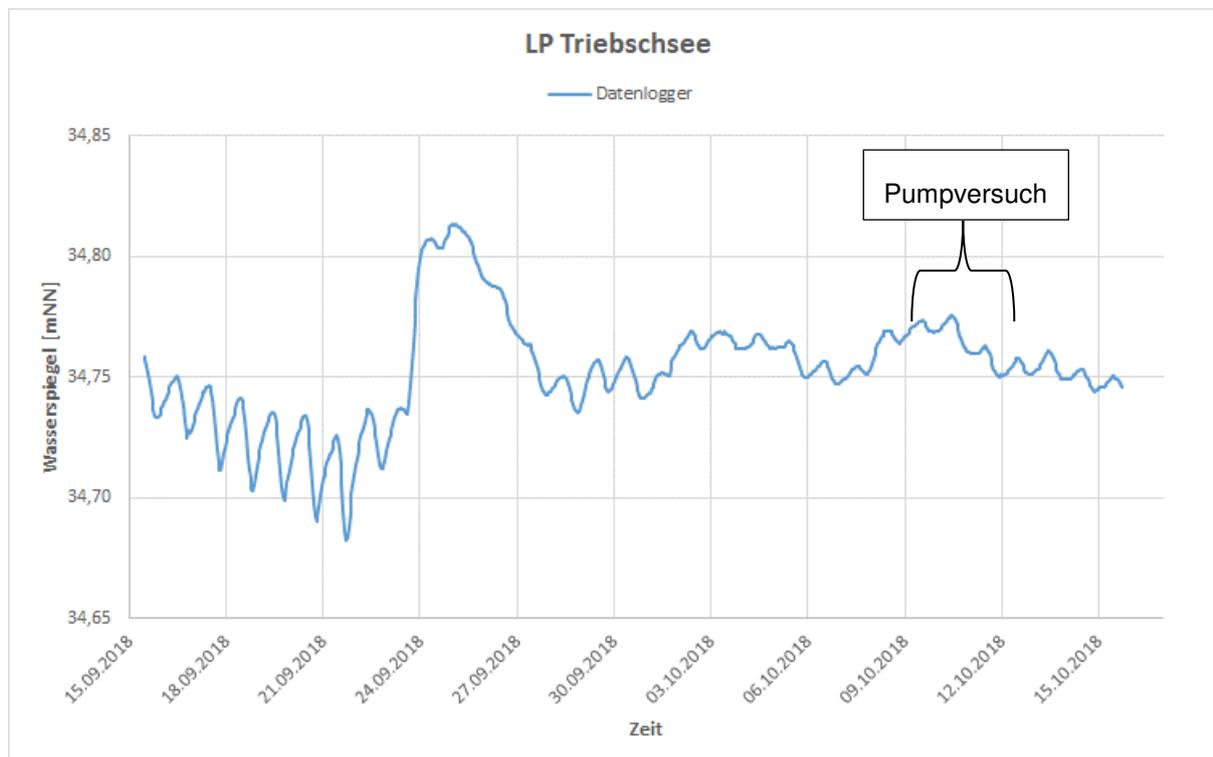
Einzelganglinien: Moor (GWMS G 27, RP4/18, LP Triebschsee)

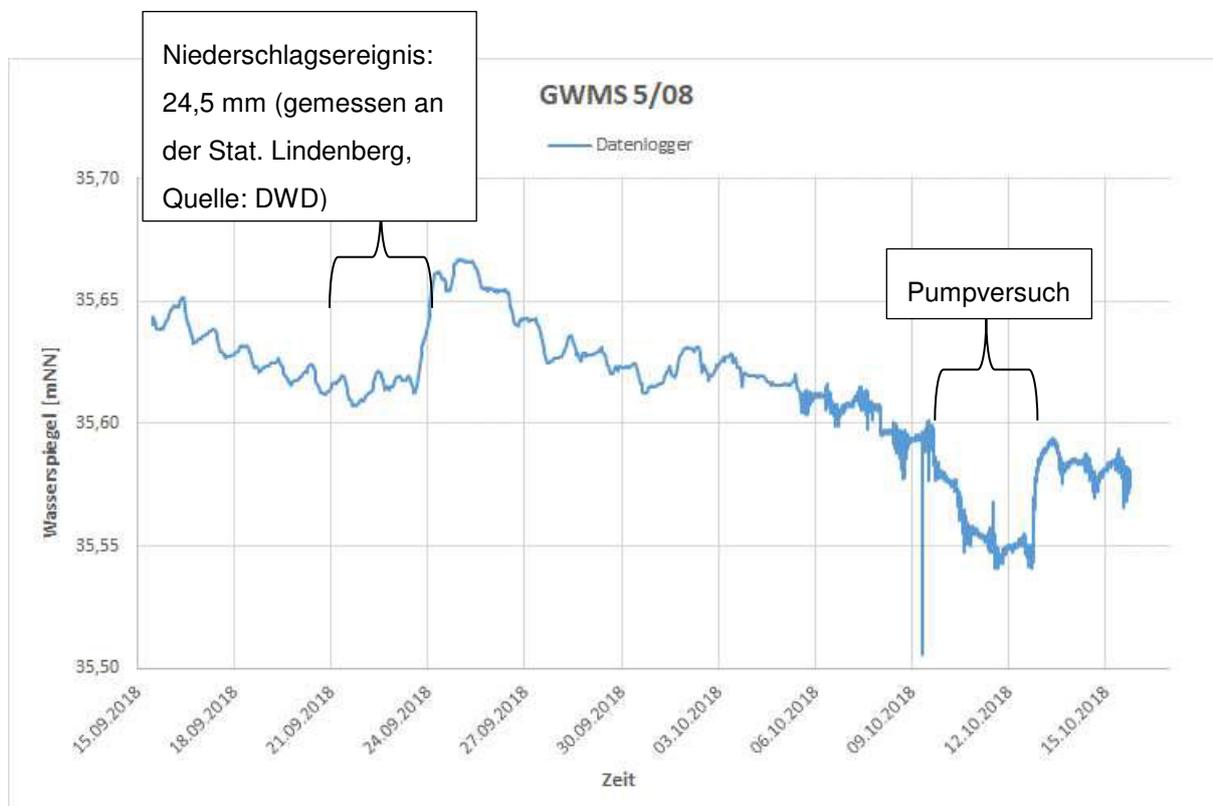
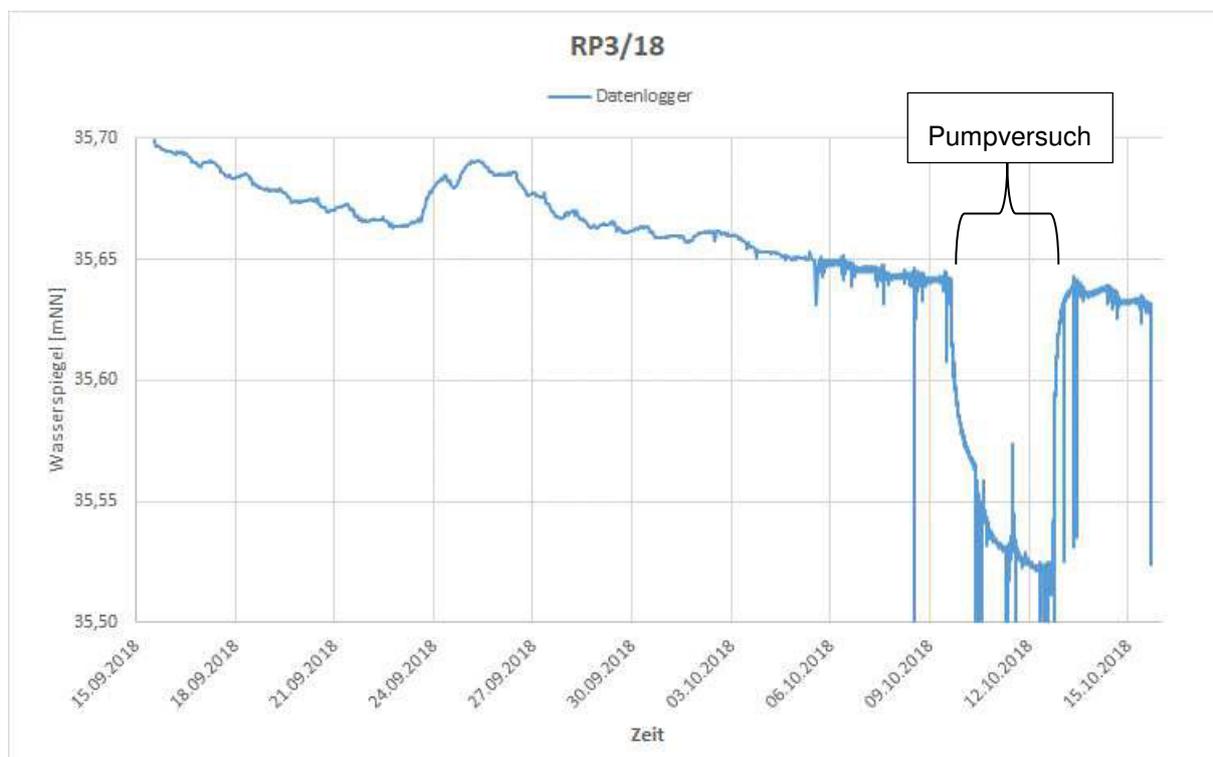
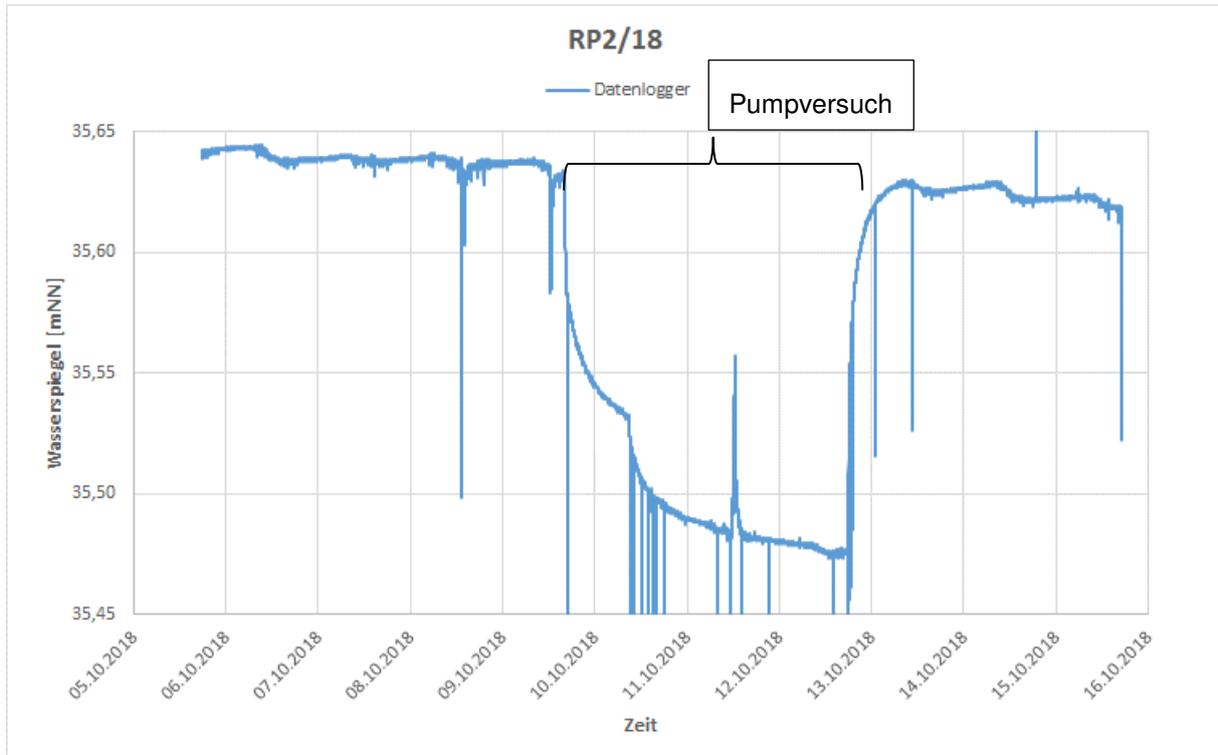
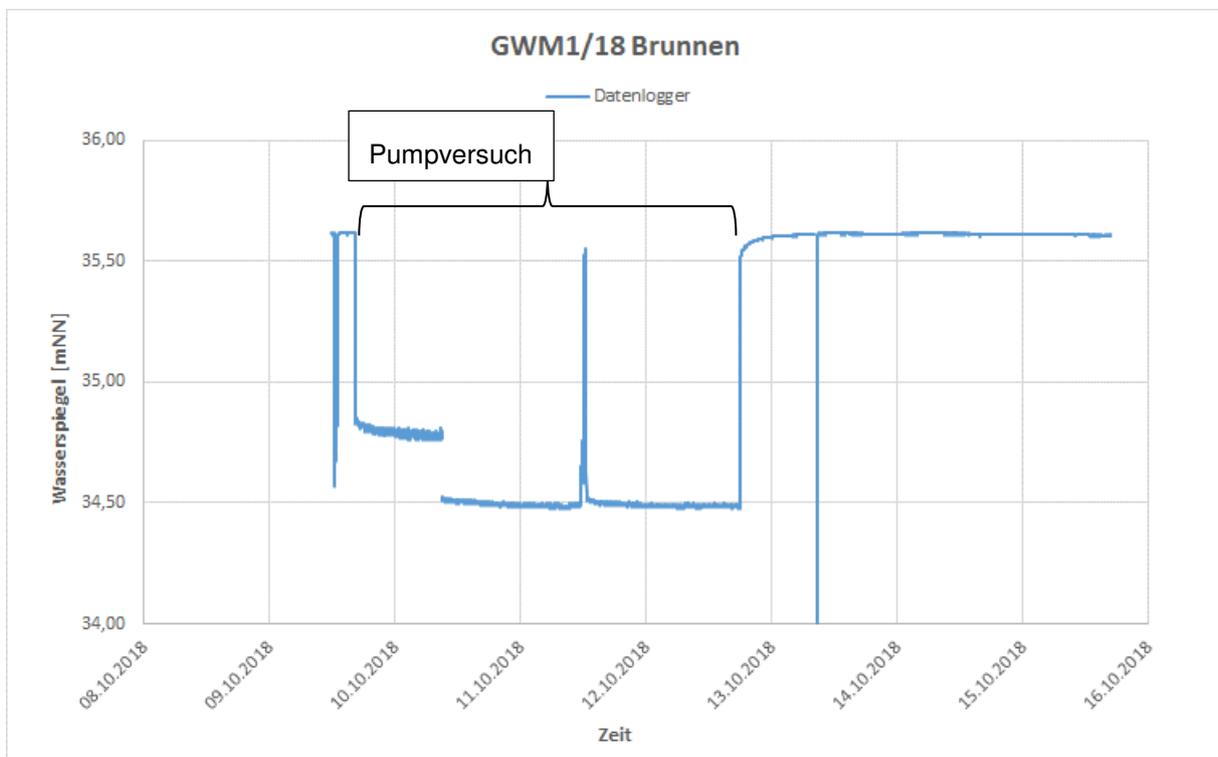
Einzelgrafiken: Pumpversuch (GWMS 5/08, RP3/18, RP2/18, GWM1/18)

5. Die hydraulische Reaktion an der GWM 5/08 (WSP-Änderung um 4 cm) während des Pumpversuches ist in ihrer Intensität mit einem 3-Tages Niederschlagsereignis vergleichbar. In Anlage 6 ist ein derartiges Niederschlagsereignis, welches an der Station Lindenberg des DWD vom 21.09.-24.09.2018 (insges. 24,5 mm) aufgezeichnet worden ist, in der Ganglinie der GWM 5/08 aufgetragen.
