**Auswertung zu den Untersuchungen
der hydrogeologischen Verhältnisse
im Raum Hartmannsdorf und Einfluss
der Kiessandtagebaue auf das Tribschseemoor**

Datum: Berlin, 13.12.2018

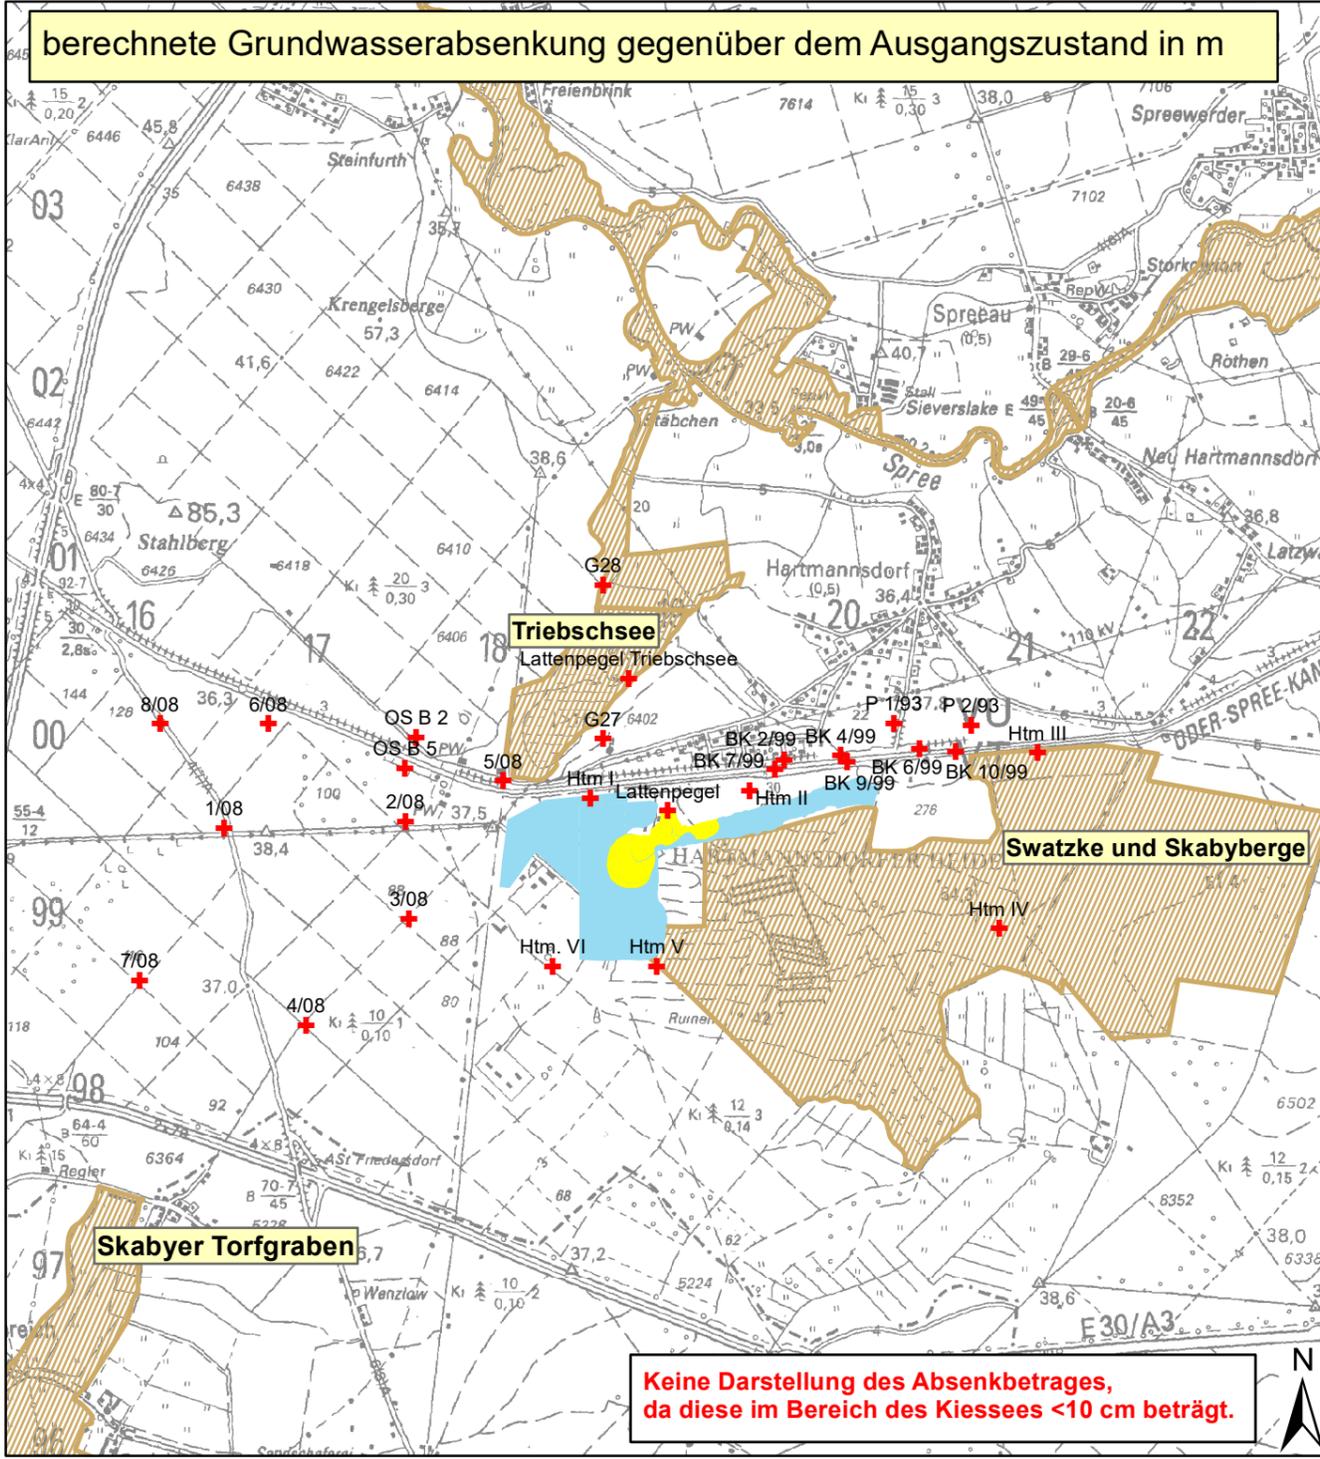
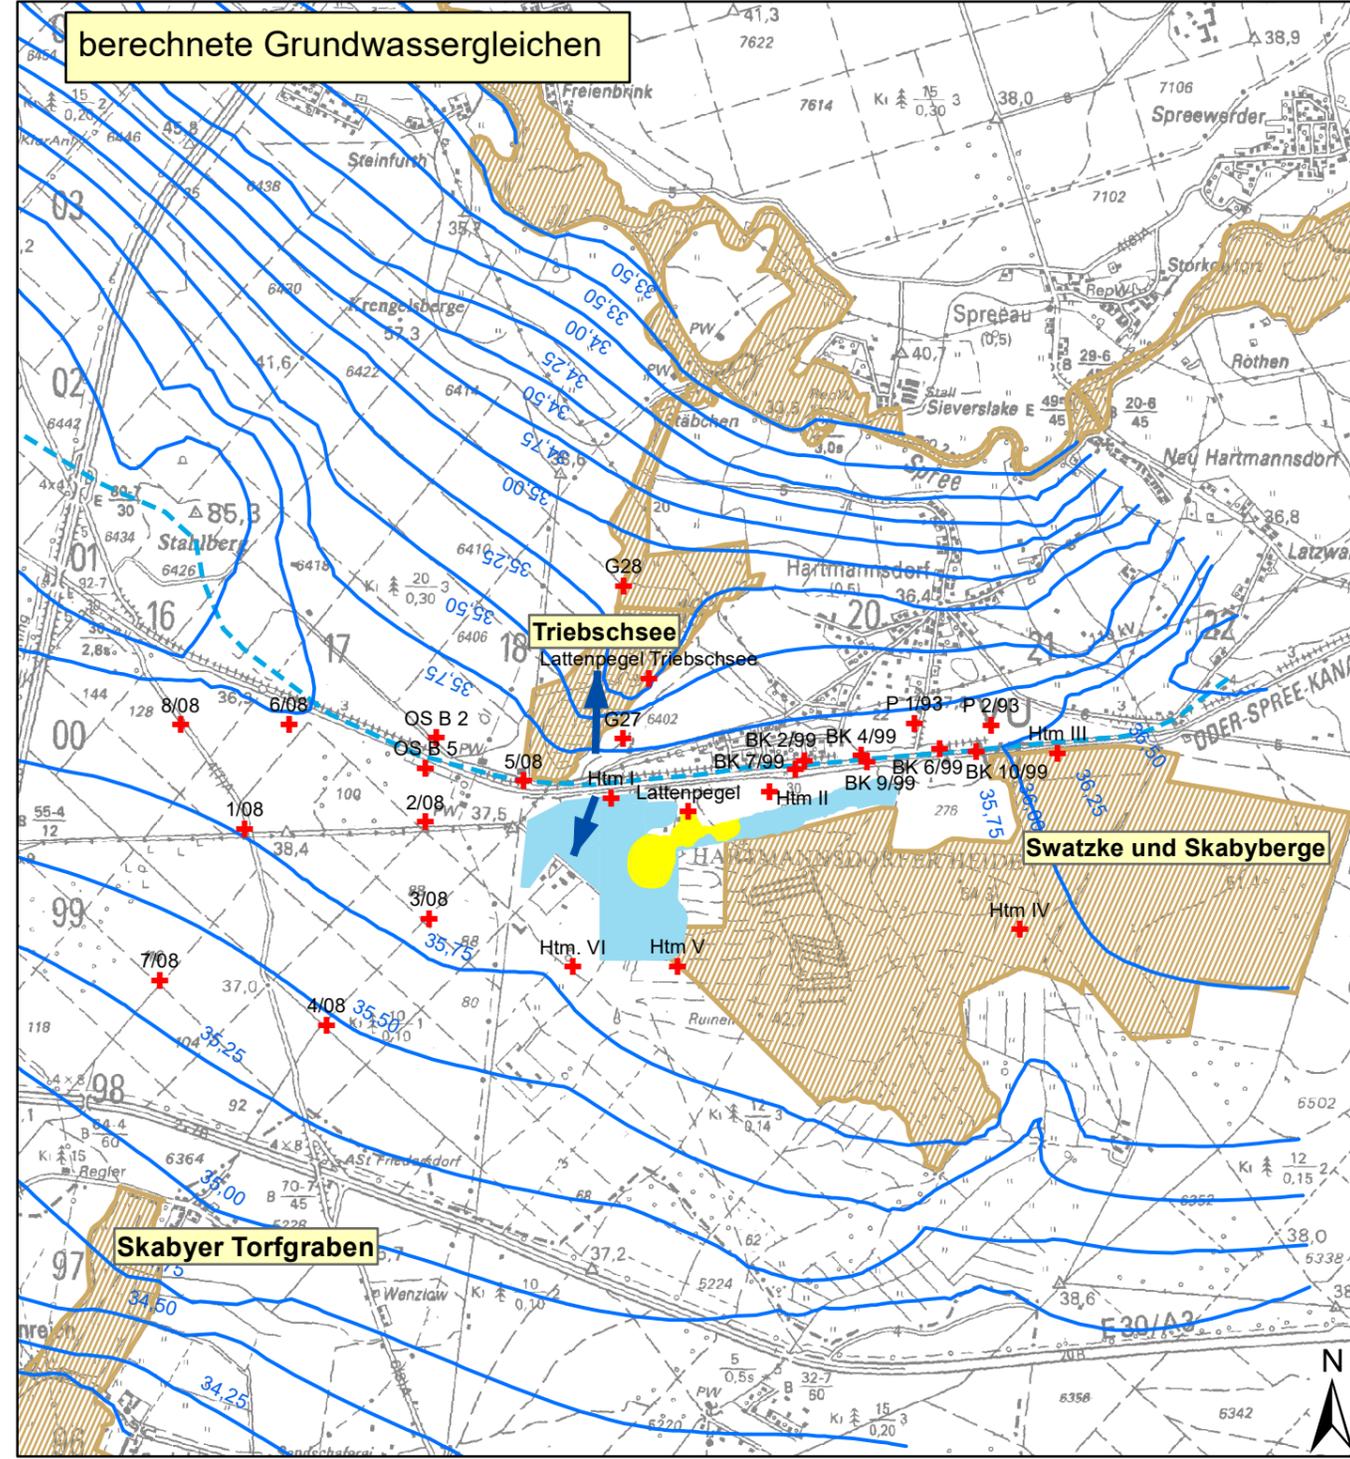
M 1 : 40.000	Datum: 14.12.2018
Bearbeiter: F. Hertel	Anlage 9.1

Prognose der Wasserstandsentwicklung bei aktivem Kiesabbau – VAR 1

Mit dem Simulationsergebnis bei aktivem Kiesabbau im Feld Hartmannsdorf II für den Abbauteil des angezeigten vorzeitigen Beginns (VAR 1), konnte nachgewiesen werden, dass sich für diesen Zeitraum keine nachteiligen Veränderungen des Grundwasserregimes auf die nördlich und südöstlich gelegenen FFH-Gebiete ergeben.
