Brandenburgische Geowiss. Beitr.	Kleinmachnow	10 (2003), 1/2	S. 7 - 18	12 Abb., 11 Lit.
----------------------------------	--------------	----------------	-----------	------------------

## Airborne Laserscanning als Ergänzung der Erkundungsmethodik von Braunkohlen-Altbergbau

### Airborne Laserscanning, an additional technique for evaluation of hazards caused by underground lignite mining

UWE MÜNCH & PETER NESTLER

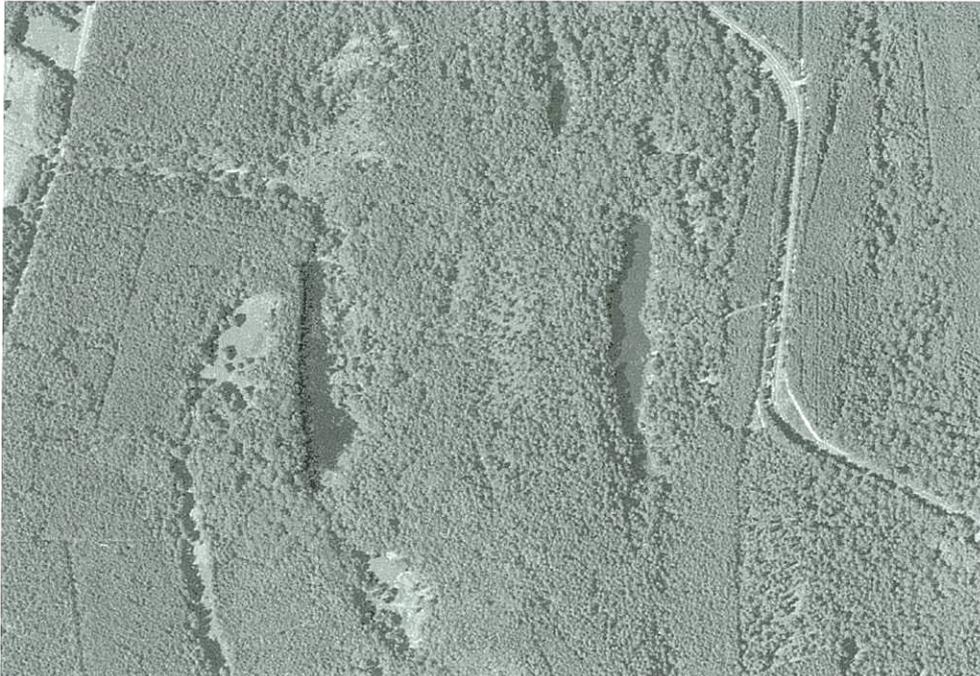
*Abb. 2a  
Konventionelles  
Orthofoto  
Fig. 2a  
Conventional  
orthophoto*

Bergbaulich intensiv beeinflusste Region westlich der B 115 (rechter Bildteil) zwischen Ortslage Bohsdorf-Vorwerk und Döbern im Vergleich der verschiedenen Aufnahmetechniken, Maßstab etwa 1:14 000

Durch den vegetationsbedingten unterschiedlichen Aufwuchs in den Gelände-Mulden und -Sätteln kommt es darüber hinaus oft zu einer weitgehenden Nivellierung der Aufwuchsoberkante der Vegetation, so dass morphologische Unterschiede (und dazu zählen auch Bergbaurelikte) sowohl im konventionellen Orthofoto (Abb. 2a) als auch in Aufnah-

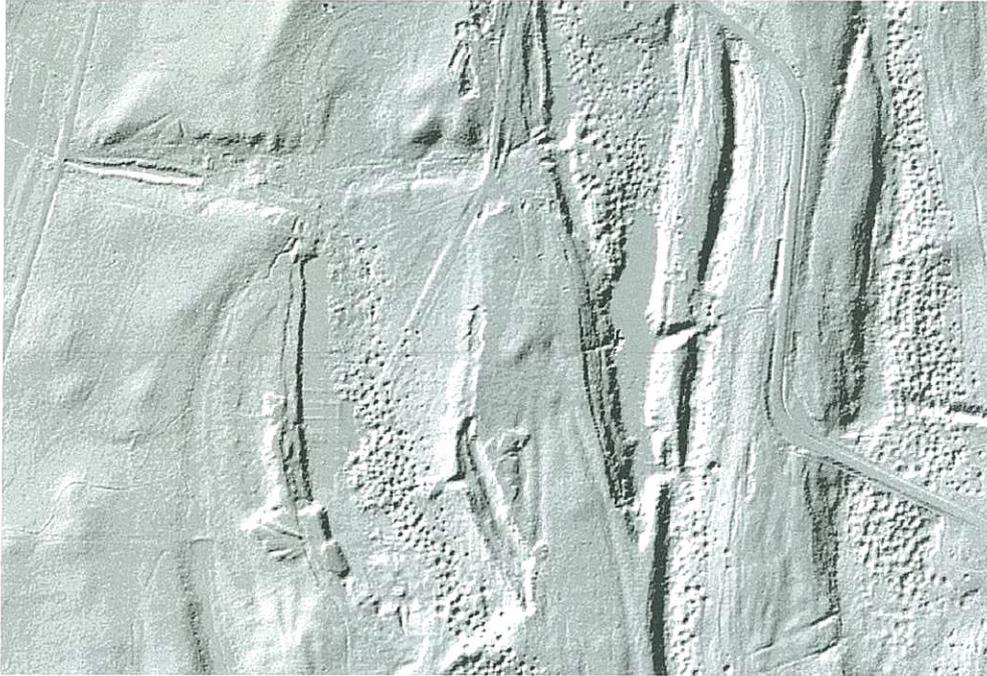
Abb. 2c  
Gleicher Bild-  
ausschnitt des  
DTM

Fig. 2c  
Generated DTM  
(same area)

men des Laserscans mit Bebauung und Bewuchs (DSM) (Abb. 2b) nur schwer zu identifizieren sind. Erst nach weiterführender Bearbeitung durch datentechnische Eliminierung von Vegetation und Bebauung (DTM) wird das Raster der Tagesbrüche und Senkungsbereiche deutlich sichtbar (Abb. 2c).

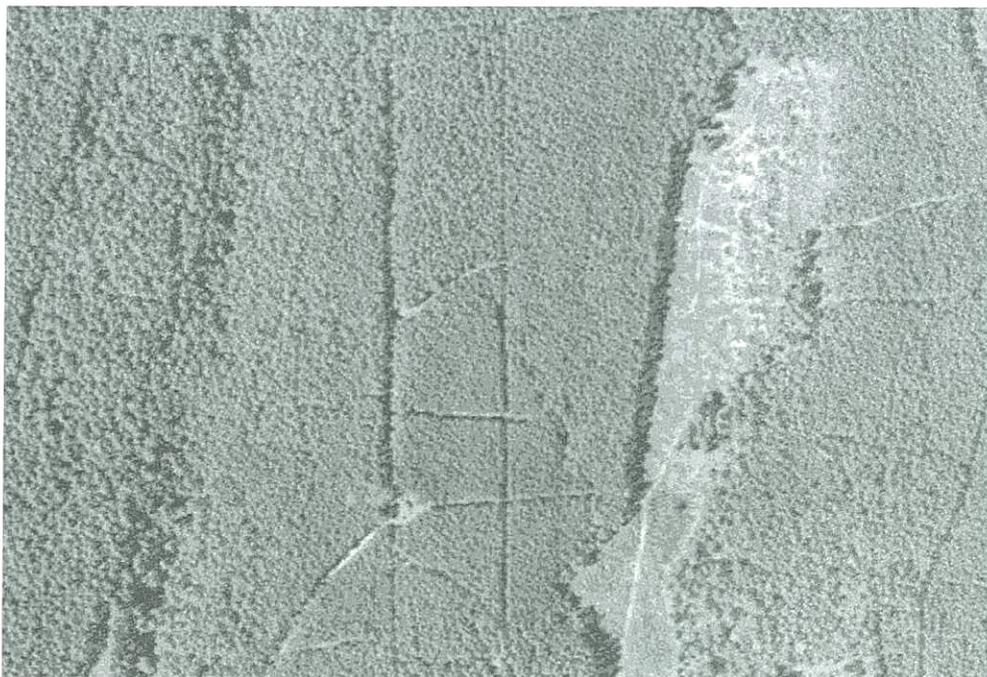
Abb. 3a  
Konventionelles  
Orthofoto

Vergleich der Informationsdichte für Altbergbaurelikte zwischen Orthofoto, DTM-Auswertung und terrestrischer Geländeaufnahme in Bereichen ohne höheren Aufwuchs (siehe v.a. rechte Bildhälfte, Gebiet zwischen Ortslage Döbern und Bohsdorf, Bereich Hauptmulde, Maßstab etwa 1 : 7 000)

Wie die Abbildungen 3a bis 3c zeigen, ist die Identifikation von ehemaligen untertägigen Abbaubereichen anhand der

onellen Dokumentationsverfahren zu erfassen (Abb. 3a-c). Nicht immer wird es jedoch notwendig sein, all diese Brüche zu dokumentieren, insbesondere dann nicht, wenn eine aktuelle bergschadenkundliche Analyse vorliegt und keine

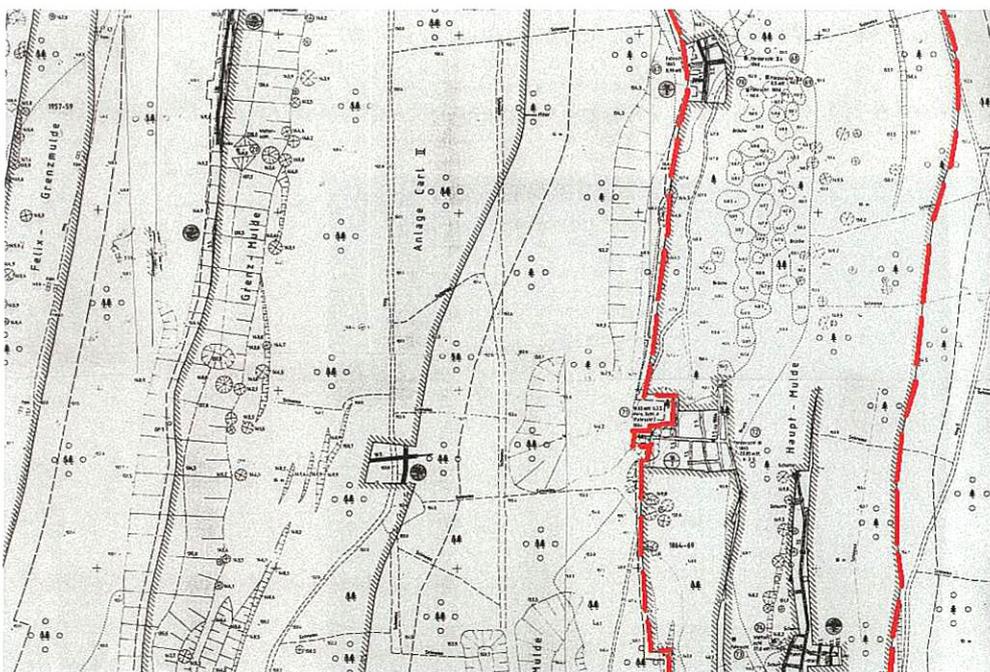
Abb. 3c  
Terrestrische Aufnahme (Ausschnitt aus dem Betriebsriss der Bergschadenkundlichen Analyse, rot gekennzeichnet ist der betrachtete Bergbaubereich)

Der Vergleich der im Risswerk der bergschadenkundlichen Analyse dokumentierten Tagesbrüche mit dem Bild der DTM-Aufnahme offenbart den enormen Aufwand, der notwendig wäre, um alle bisher existierenden Brüche mit den konventi-

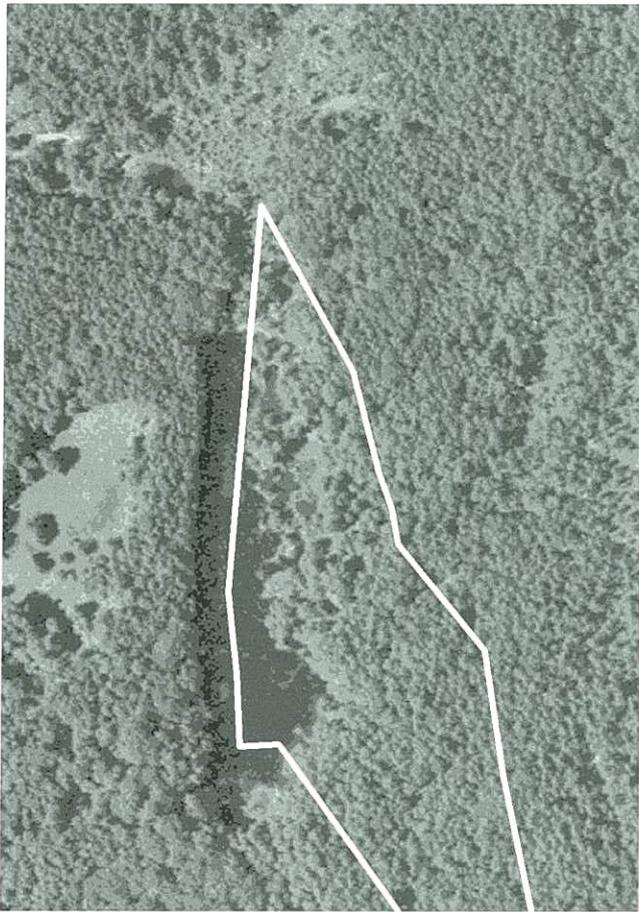
Abb. 4a Konventionelles Orthofoto  
Fig. 4a Conventional orthophoto

Vergleich der Informationsdichte für Altbergbaurelikte zwischen Orthofoto und DTM-Auswertung: Außerhalb der weiß umrandeten risskundigen ehemaligen Abbaubereiche sind im Nordosten deutlich Bruchtrichter zu erkennen, die von weiter reichender bergbaulicher Inanspruchnahme zeugen (Maßstab etwa 1:4 500)

Anhaltspunkte dafür existieren, dass das Risswerk unvollständig sein könnte. Wenn aber eben diese Kenntnisse nicht vorliegen, kann die Erfassung und Dokumentation der gefallenen Brüche sowie der Geländeabsenkungen wichtige Hinweise zur Dokumentation und auf weitere, bislang unbekannte unterirdische Hohlräume liefern. Andererseits ist es bei Vorhandensein vollständiger Betriebsrisse zum Altbergbau möglich, Aussagen darüber zu treffen, in welchen Bereichen des ehemaligen Bergbaugebiets aufgrund der bisherigen Bruchtätigkeit und der vorhandenen Bruchtrichter zukünftig mit weiterem Bruchgeschehen zu rechnen sein wird. Dies wird dort der Fall sein, wo die vorhandenen Hohlräume nicht oder unvollständig zu Bruch gegangen sind bzw. sich sogenannte „hängende Brüche“ noch unter der Tagesoberfläche befinden und eine erhebliche Gefährdung für die öffentliche Sicherheit darstellen. Die Abbildungen 4a und 4b zeigen für einen Bereich westlich der B 115 Brüche bis 10 m Durchmes-

ser, welche entweder auf ehemalige Abbaubereiche oder nicht risskundige Strecken schließen lassen. Die im Bild weiß umrandete Fläche dokumentiert den risskundigen Bereich der ehemaligen Abbaue. Deutlich sichtbar ist die Vielzahl der nordöstlich dieser Fläche vorhandenen Brüche, für deren Interpretation keine risslichen Unterlagen existieren. Liegen für ein Untersuchungsgebiet entsprechende Aufnahmen des Laserscannings (DTM-Aufnahmen) vor, ist es relativ schnell möglich, jene Bereiche auszuhalten, in denen sich Unstimmigkeiten zwischen diesen und dem bisherigen vorhandenen Kenntnisstand aus den risslichen Unterlagen ergeben, die mit geeigneten anderen direkten oder indirekten Untersuchungsverfahren abzuklären sind.

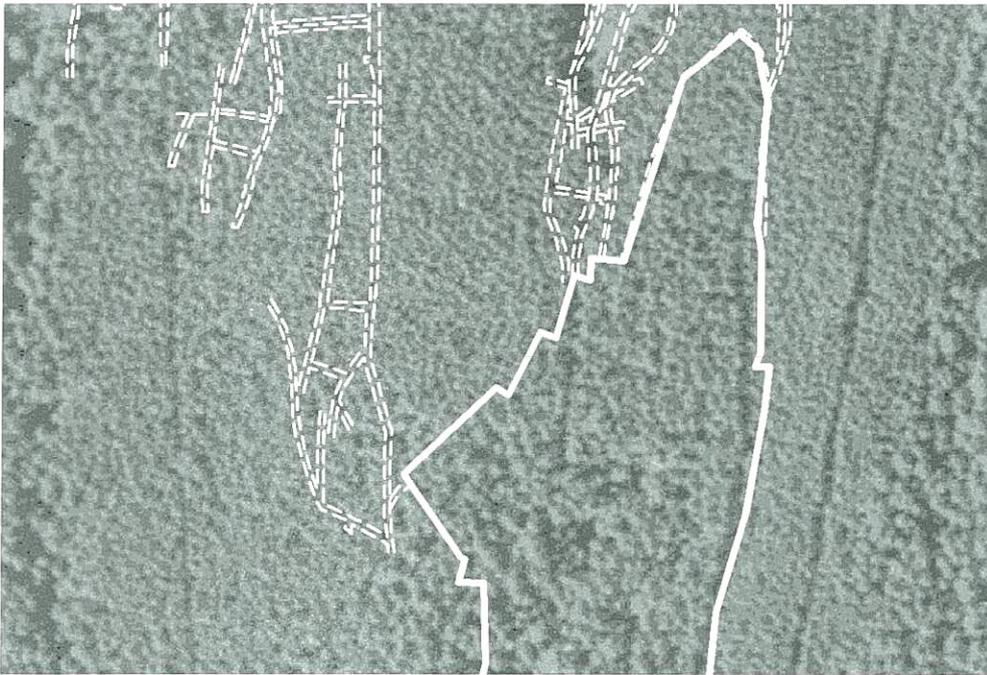
*Abb. 5a  
Konventionelles  
Orthofoto*

*Abb. 5 a, b  
Vergleich des Informationsinhaltes zu Bergbaurelikten zwischen Orthofoto und DTM-Aufnahme innerhalb des umrahmten Abbaubereiches (Maßstab etwa 1 : 4 200)*

Der Vergleich der für einen Teilbereich dieses ehemaligen Bergbaugesbietes exemplarisch dargestellten Grenzen des ehemaligen untertägigen Abbaus (weiß umrandete Fläche) und der bisher vorhandenen Tagesbrüche zeigt sehr deutlich, dass auch in den Abbaubereichen, in welchen die Abbaukammern planmäßig zu Bruch geworfen wurden, sich dieses Bruchgeschehen nach nunmehr über 65 Jahren nach Beendigung der Kohlegewinnung in diesem Feldesteil (Abbau 1932-1938) noch immer nicht flächendeckend an der Tagesoberfläche dokumentiert. Im Gegensatz zu vielen anderen ehemaligen Abbaubereichen, in denen die vorhandenen untertägigen Hohlräume zum Teil bereits vollständig durch Hochbrechen die Tagesoberfläche erreicht haben und sich dies überaus deutlich und in sehr charakteristischer Form in den Aufnahmen darstellt (Abbildungen 2 bis 4), ist in dem betreffenden Gebiet der Carl-I-Mulde in dieser Hinsicht ein deutliches Defizit erkennbar.

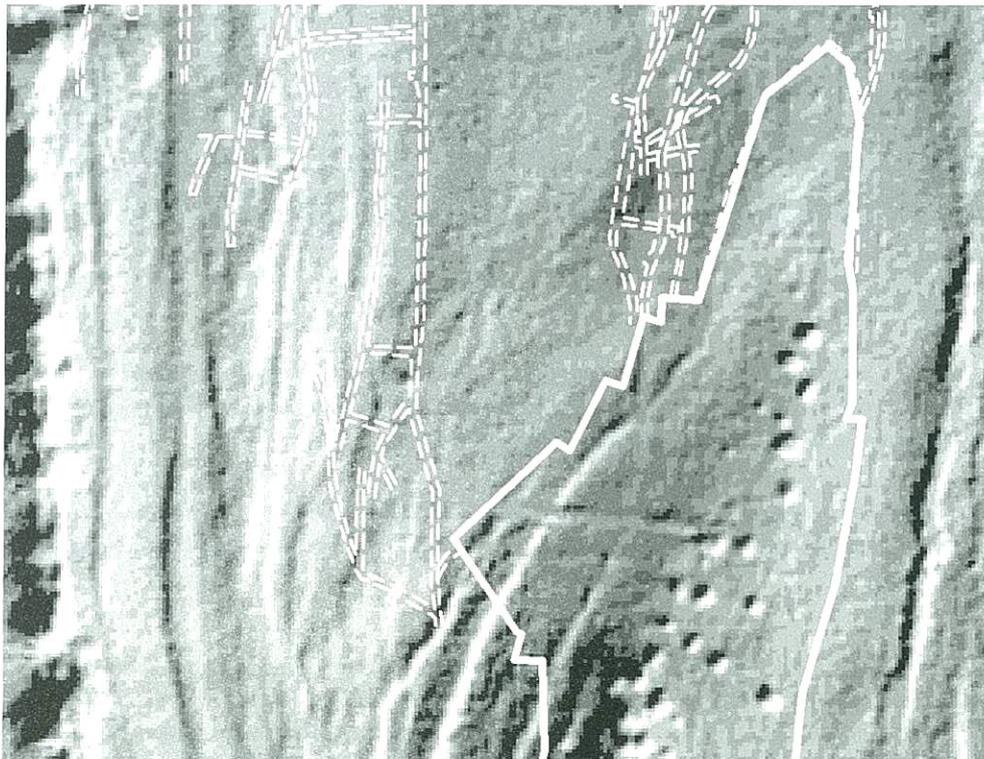
*Abb. 5b  
Bild des DTM*

*Fig. 5 a, b  
Comparison of information density about decommissioned mining facilities between ortho-photogrammetry and Laser-DTM (scale about 1 4 200). Dashed lines: former mining roadway-systems.*

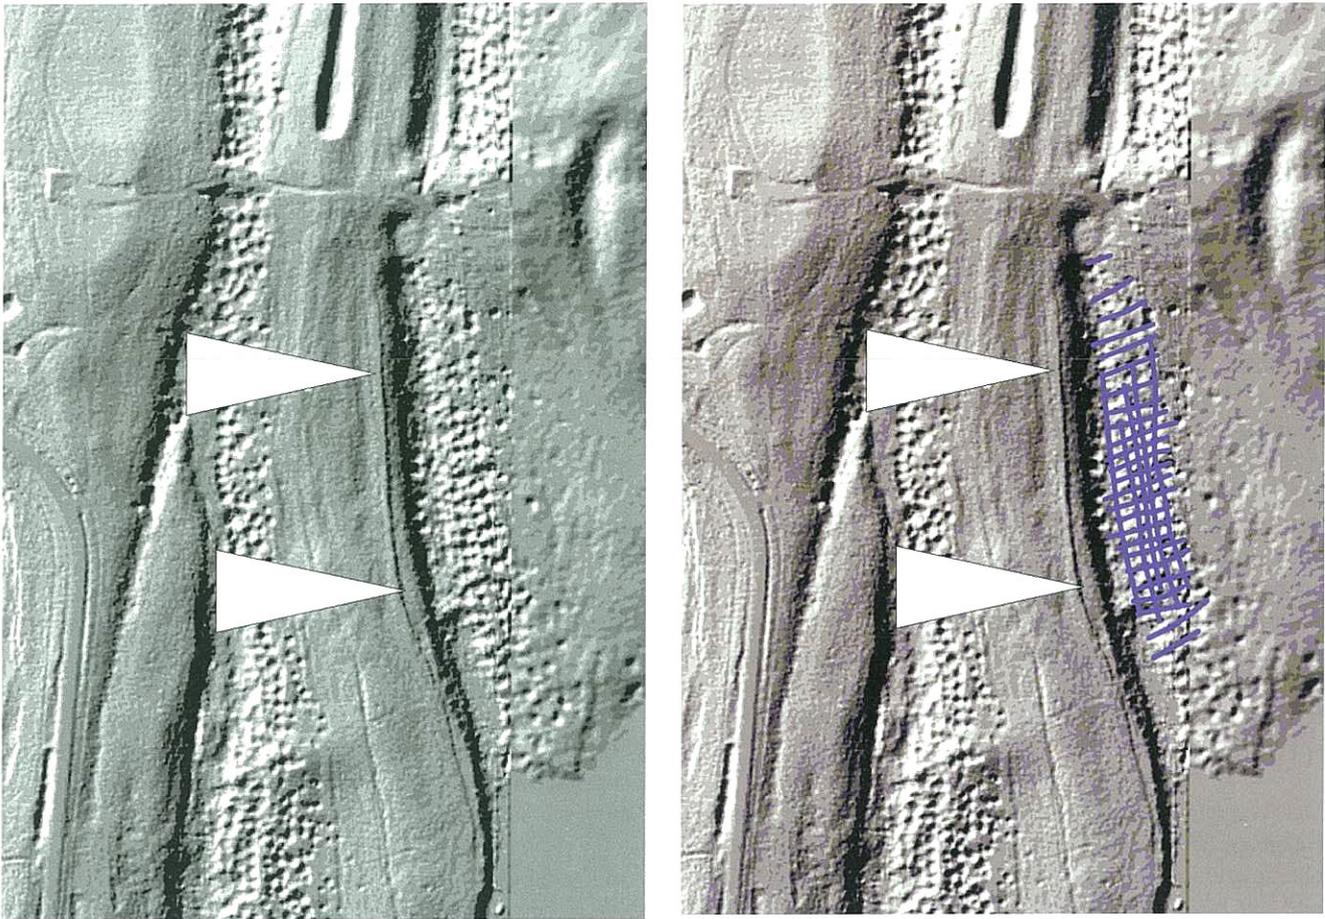
Abb. 6  
Bild des DTM: rasterförmige Anordnung der Bruchtrichter in einem ehemaligen Abbaufeld östlich der B 115  
(Maßstab etwa 1 : 6 4000, blau: alte Steckenführung)

Die in der Abbildung 6 erkennbare, fast ideale, die ursprünglichen Abbaukammern nachzeichnende rasterförmige Anordnung der gefallenen Tagesbrüche zeigt ein Trichter-Bruchfeld, welches ein fast vollständig abgeschlossenes Bruchgeschehen dokumentiert. Dies ist jedoch nicht die gewöhnlicherweise sichtbare Erscheinungsform dieser Bergbaufolge. Typisch sind dagegen die mehr oder weniger ausgeprägten und vergleichsweise unvollständigen Bruchfelder (Abb. 3 bis 5), die Indikationen auf noch zu erwartende Tagesbrüche sind, sofern nicht Bruchberechnungen z. B. nach FENK nachweisen, dass die Bruchvorgänge die Tagesoberfläche nicht erreichen können.
