Tagesbrüche – Folgeerscheinungen des untertägigen Braunkohlenbergbaus in Ostbrandenburg

Collapse sinkholes as effects of the lignite underground mining in eastern Brandenburg

Ralf-Günter Wedde

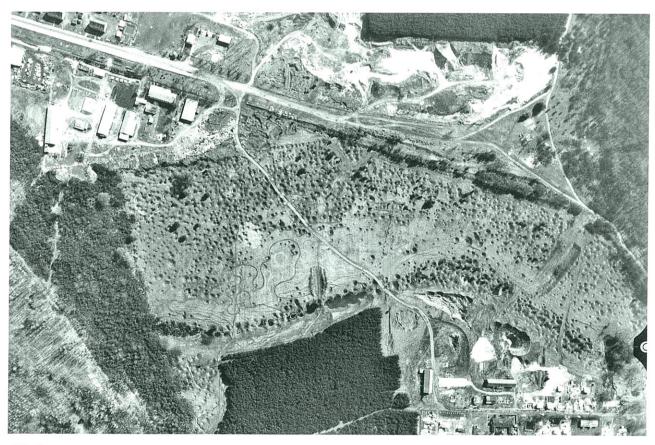
Abb. 1
Bruchfeld über dem ehemaligen Braunkohlentiefbau "Margarethe", westlich Brieskow-Finkenheerd, Landkreis Oder-Spree
Hunderte von Bruchtrichtern mit Durchmessern von bis zu 12 Meter prägen die etwa 16 ha große Graslandschaft;
Luftbildaufnahme (Ausschnitt) 1985, Maßstab 1: 5 000 (KAZ Leipzig - LFB Nr.: 116/85)

Fig. 1
Fracture zone above the former lignite underground mine "Margarethe", western Brieskow-Finkenheerd, Landkreis Oder-Spree, hundreds of collapse sinkholes with diameters up to 12 meters characterize the 16 ha vast grass landscape
Aerial photograph (detail) 1985, scale 1: 5 000 (KAZ Leipzig – LFB Nr.: 116/85)

fläche gegeben waren, bildete sich hier oftmals schon kurzzeitig nach Einstellung der Abbautätigkeit ein so genanntes Bruchfeld (Abb. 1 bis Abb. 3).

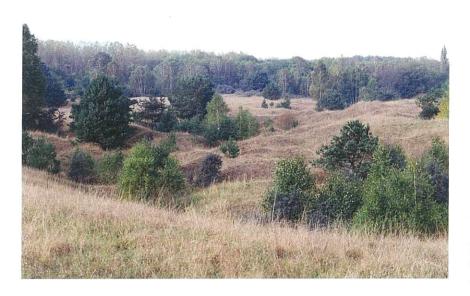
Abb. 2 Brieskow-Finkenheerd Kammerbrüche, Bruchfeld des Tiefbaus "Margarethe" Foto: R.-G. Wedde

Fig. 2
Brieskow-Finkenheerd chamber faults, fracture zone of the underground mining "Margarethe" photo: R.-G. Wedde

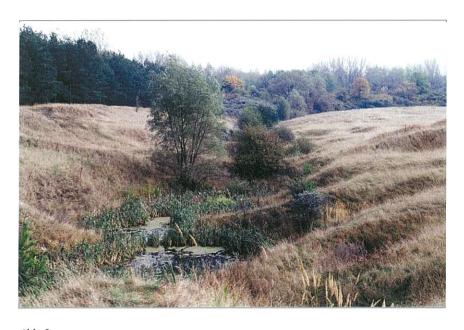
Abb. 3
Brieskow-Finkenheerd Streckenbruch im Bruchfeld "Margarethe"

Fig. 3 Brieskow-Finkenheerd drift fault in the fracture zone "Margarethe"

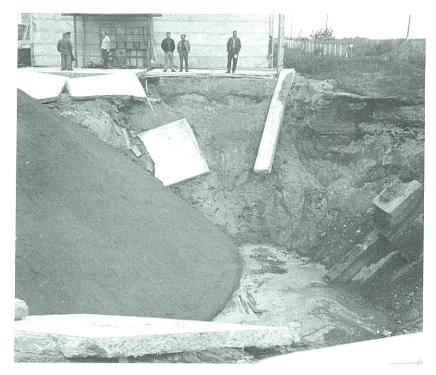
Fig. 4
Frankfurt (Oder)-Lossow caved in "Schacht der Jugend", the left/western half of the crater is already refilled diameter: 21 m; depth: 12 m photo: F. Brose

Schachteinstürze können auf Grund ihrer in der Regel großen Durchmesser und Tiefen vor allem dann verheerende Folgen haben, wenn sie in öffentlich genutzten Gebieten auftreten (BACHMANN & BROSE, 1970; Abb. 4 bis Abb. 9).

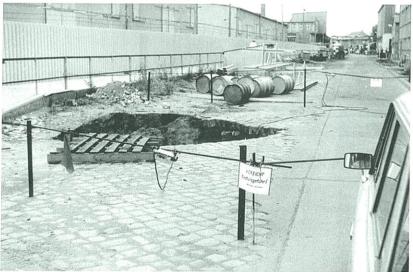
Abb. 5 Frankfurt (Oder) auf Betriebsgelände eingestürzter Schacht "Otto" Durchmesser: 5 m; Tiefe: 3 m Foto: R.-G. Wedde

Fig. 5 Frankfurt (Oder) caved in disused shaft, so called "Otto" at the company site, diameter: 5 m; depth: 3 m photo: R.-G. Wedde

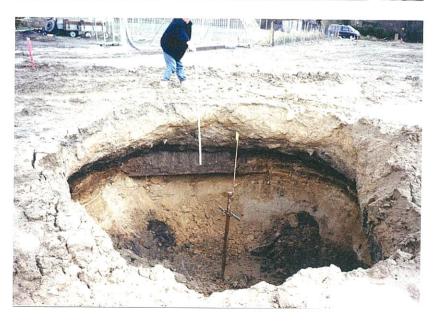
Abb. 6
Frankfurt (Oder) Vereinszeche "Cons. Vaterland"; Grube Herrmann
Einsturz des Wetterschachtes III, deutlich ist der nahezu senkrechte Abriss sichtbar Durchmesser: 6,0 m; Tiefe: 3,5 m
Foto: T. Göbel

Fig. 6
Frankfurt (Oder) Vereinszeche "Cons. Vaterland"; mine Herrmann collapse in of the ventilation shaft III, the almost vertical break is clearly visible; diameter: 6,0 m; depth: 3,5 m photo: T. Göbel

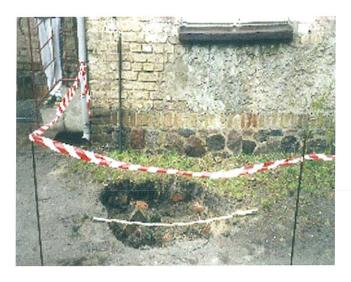
Abb.7

Bollersdorf Braunkohlengrube Max & Willenbücher, Nachsackung der Verfüllsäule Schacht "Anna" (März 1999)

Durchmesser: 2,0 m; Tiefe: 1,5 m

Bollersdorf lignite mine Max & Willenbücher, settling of the backfilling column shaft "Anna" (march 1999)

diameter: 2.0 m; depth: 1.5 m

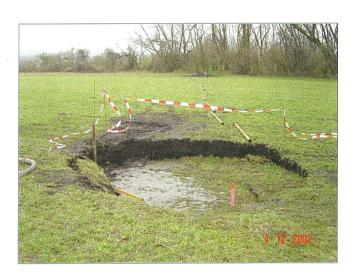
Abb. 8

Frankfurt (Oder) Vereinszeche "Cons. Vaterland"; "Grube Körner" Tagesbruch über Treibeschacht "Körner" vom 03.12.2002, Situation am 04.12.2002

Durchmesser: 5 m, Tiefe 1 m

Frankfurt (Oder) Vereinszeche "Cons. Vaterland"; mine "Körner", collapse sinkhole above the shaft "Körner" 12.03.2002, situation on 12.04.2002

diameter: 5 m; depth: 1 m

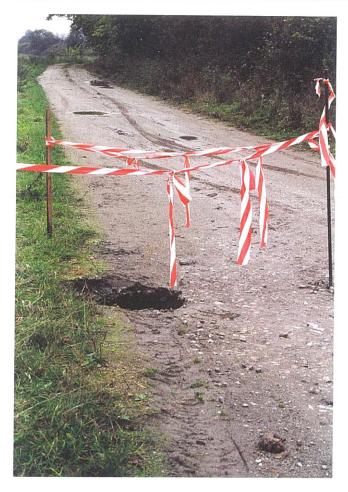
Abb. 15 Frankfurt (Oder)-Klingetal, Vereinszeche "Cons. Vaterland"; "Grube Körner"; Tagesbruch (Januar 2001) über einem Streckenkreuz Durchmesser: 4,5 m; Tiefe: 3 m Foto: K. Schenk

Fig. 15
Frankfurt (Oder)-Klingetal, Vereinszeche "Cons. Vaterland"; "Grube Körner"; collapse sinkhole up to the surface (January 2001) above a drift crossing; diameter: 4,5 m; depth: 3 m photo: K. Schenk

Größere Tagesbrüche können aufgrund des erheblichen Primärbruchvolumens beispielsweise über einem Streckenkreuz (Abb. 15) auftreten.

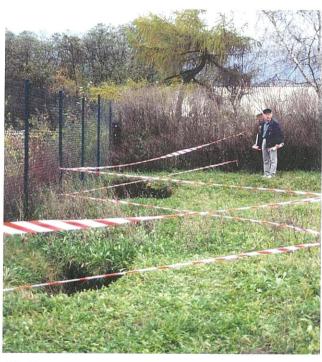
Abb. 16
Frankfurt (Oder)-Kliestow, Vereinszeche "Cons. Vaterland"; "Grube Muth"; Tagesbrüche (November 1998) über einer Abbaukante; Durchmesser: 2 m; Tiefe: 1,5 m
Foto: R:-G. Wedde

Frankfurt (Oder)-Kliestow, Vereinszeche "Cons. Vaterland"; "Grube Muth" collapse sinkholes up to the surface (November 2002) above a pillar edge; diameter: 2 m; depth: 1,5 m photo: R.-G. Wedde

Ein typisches Bild von aneinandergereihten Tagesbrüchen über einer Abbaukante zeigt die Abbildung 16.
