Brandenburg. geowiss. Beitr.	Kleinmachnow	12 (2005), 1/2	S. 13-24	11Abb., 16 Lit.
------------------------------	--------------	----------------	----------	-----------------

Holozäne Sedimentstrukturen im Oderbruch und ihre Erkennbarkeit in flugzeuggestützten Radaraufnahmen

Holocene sediment structures in the Oderbruch and their recognition in aircraft based radar images

NORBERT SCHLAAK

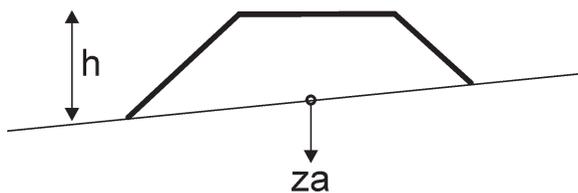
$$0,8 \times h < z_a < 1,2 \times h \text{ und } z_a \geq 6\text{m}$$

Abb. 1
Erkundung des Untergrunds von Erdbauwerken nach DIN 4020

Fig. 1
Instruction DIN 4020 for the depth of research in the run-up to build dykes

Aus den Festlegungen der geltenden Baugrundvorschriften bezüglich Aufschlusstiefe und Aussagefähigkeit zur Eignung des Baugrunds für Deichbauten, ergab sich die Forderung nach einer möglichst detaillierten Erfassung der Stratigraphie bis zu einer Teufe von 6 m (Abb. 1).

Nach DIN 4020 gehören Deiche in die geotechnische Kategorie 3, die besonders schwierigen Baugrundverhältnissen mit geologisch jungen, wechselhaften Ablagerungen Rechnung trägt. Darüber hinaus sind die Abstände direkter Aufschlüsse (Bohrungen) bei Deichen mit 50 bis 200 m vorgegeben.

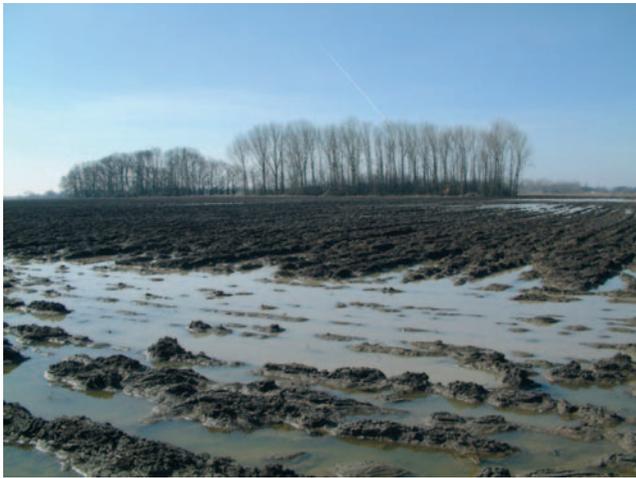
Abb. 3
Vernässte Testfläche bei Manschnow (Trasse 2-2)
März 2003

Fig. 3
Wet test area near Manschnow (section 2-2), march 2003

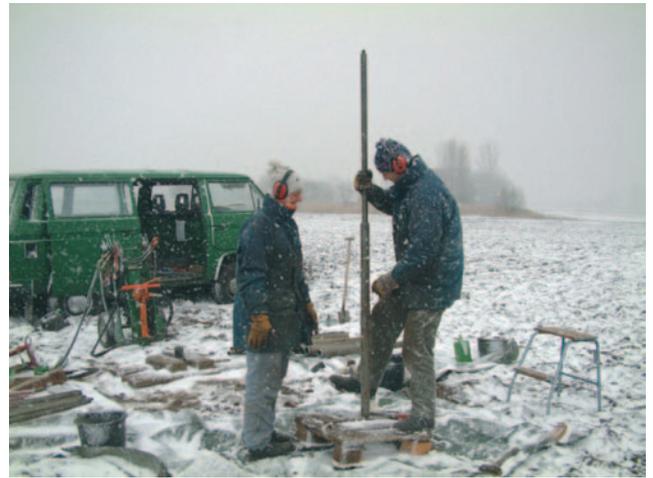
Abb. 3a
Testfläche 6 bei Neumanschnow, Winter 2002/2003

Fig. 3a
Test area 6 near Neumanschnow, winter 2002/2003

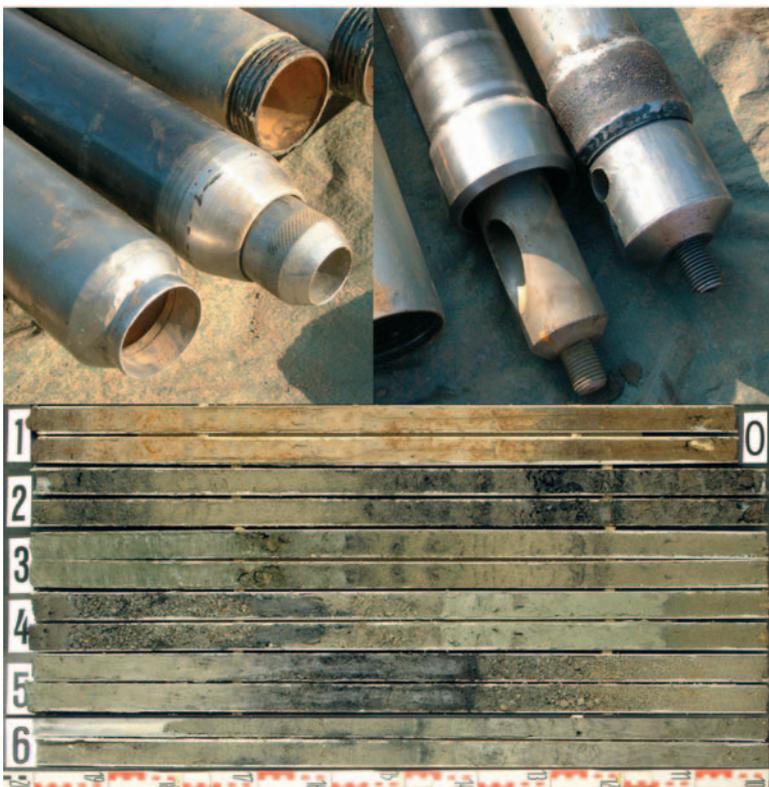
Abb. 4
Fuß- und Kopfteil des Schutzrohrsystems mit geschlossener Rammkernsonde (oben) und gewonnener Bohrkern, geschnitten (Trasse 6, Bohrung 6)

Fig. 4
Drilling tackle (drilling and protective tube) and cutted drilling core (cross section 6, bore hole 6)

ren Tiefen schichtgetreu gewonnen werden. Derartige Konstellationen wurden jedoch äußerst selten angetroffen. Akzeptable Ergebnisse wurden schließlich mit dem leichten Hydraulikbohr- und Ziehgerät der Firma DUNKEL (München) in Verbindung mit einer geschlossenen Rammkernsonde (\varnothing 53 mm, Länge 1 m) mit PE-Liner (\varnothing 40 mm) und Kernfangring in Kombination mit einer 80 mm Schutzverrohrung erzielt, wobei die Funktionsfähigkeit der Schutzverrohrung mit Hilfe von Dipl.-Ing. Hans Joachim Bonitz (Eberswalde) und der Maschinenbaufirma PRÄZIMA GmbH (Berlin) schrittweise entwickelt wurde (Abb. 4).

Das Verrohrungssystem erfuhr im Verlauf der Arbeiten erhebliche konstruktive Änderungen, wodurch eine wichtige Voraussetzung zur erfolgreichen Bergung nahezu ungestörter Bohrkerne von bis zu 6 m Länge erfüllt wurde. Den Spezialisten und Technikern sei an dieser Stelle für ihre Unterstützung nochmals herzlich gedankt.

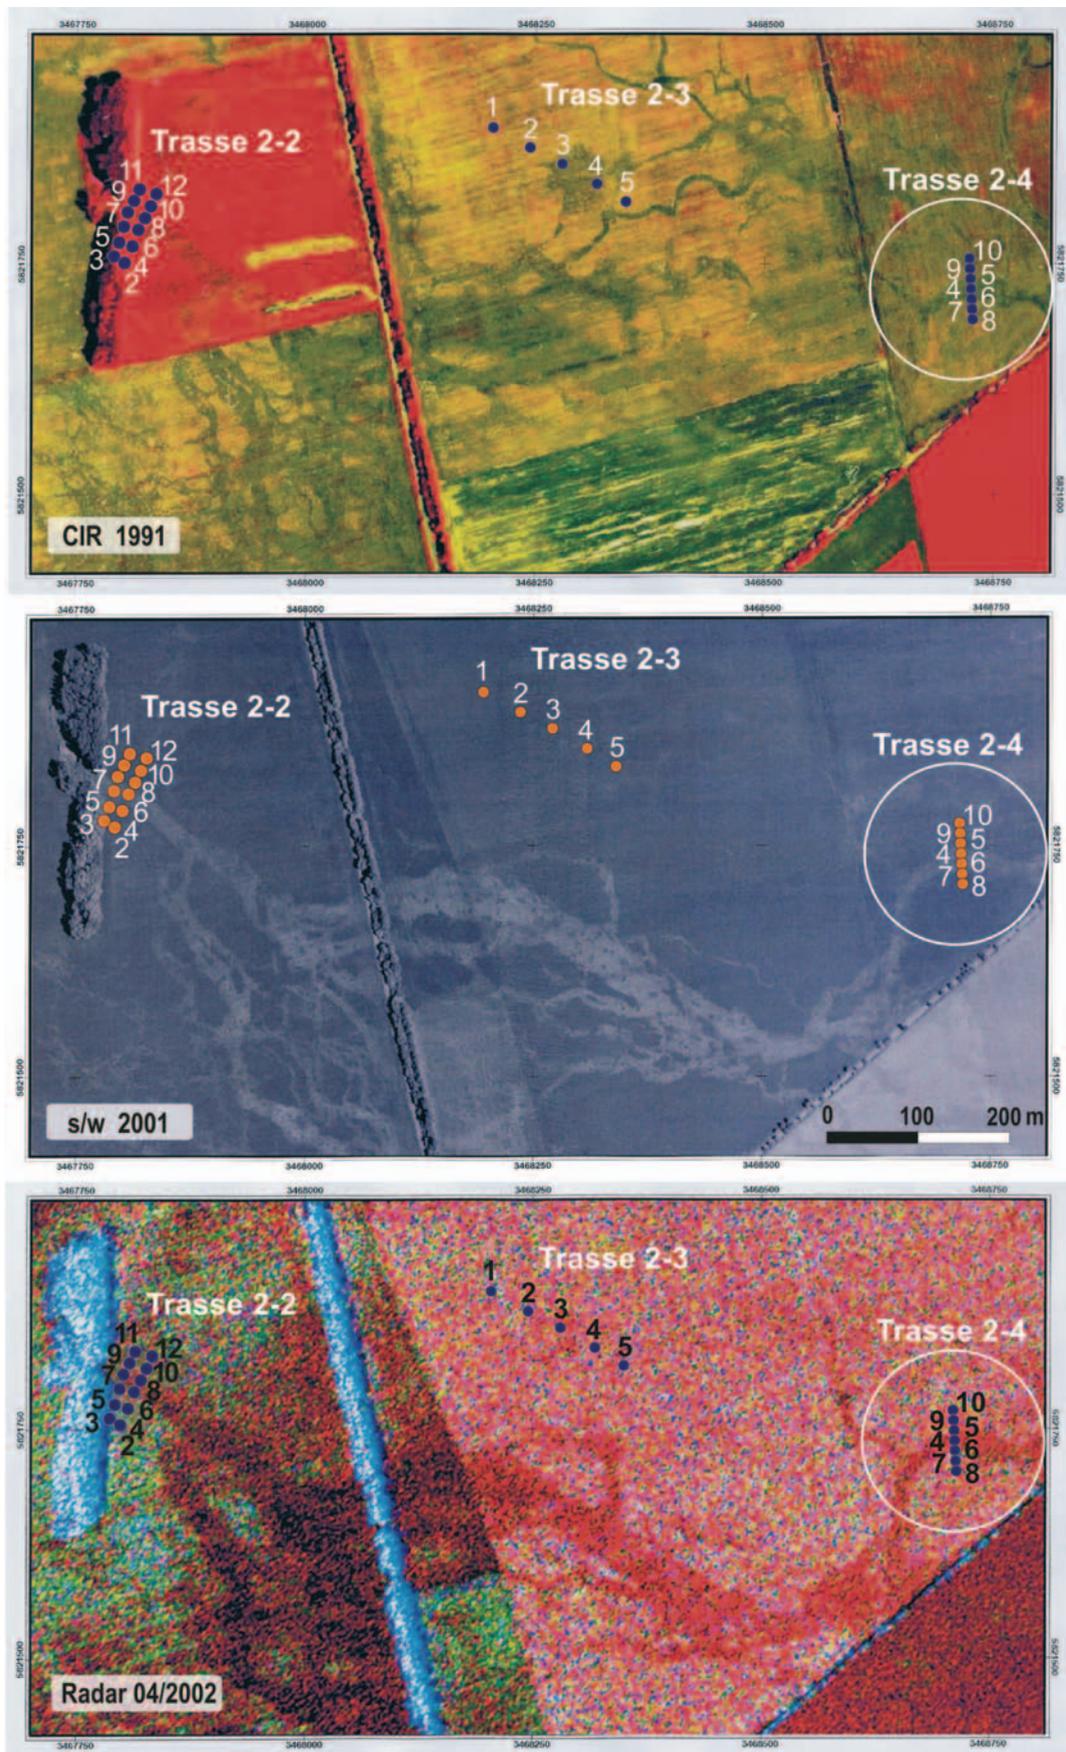
Abb. 5
Flussstrukturen in Luftbildern im Testgebiet 2 (Falschfarben-, Schwarz-Weiß - und Radaraufnahme) und Lage der Trassen
Fig. 5
Meander structures on air photographs of test area 2 (colored infrared, black-white and radar) with position of cross sections

Mit der aus 7 Bohrungen bestehenden 58 m langen Trasse wurde eine ca. 20 m breite Struktur geschnitten, die sich morphologisch nur wenige Dezimeter über das umliegende Gelände erhebt. Analog zu den stratigraphischen Befunden der nahen Bohrtrasse Manschnow 2-2 liegen im Bereich der morphologisch aufragenden Struktur vor allem Sande und kiesige Sande, die in Bohrung 5 eine maximale Mächtigkeit von 4 m erreichen. Obwohl außerhalb der klar abgegrenzten Struktur nur in Bohrung 7 Schluffe und Tone an der Oberfläche angetroffen wurden, werden im Bereich der Bohrungen 8, 9 und 10, trotz einer Sandauflage von 0,3 bis 0,9 m, hohe Reflektionen angezeigt, die in Bohrung 8 und 10 somit auf eine Eindringtiefe der Radarsignale von mindestens 0,5 m hinweisen. Die Abbildungsqualität der fluvialen Strukturen im Radarbild ist bei den Überfliegungen 08/2001 und 04/2002 im Gebiet der Testfläche Manschnow 2 am höchsten, wogegen die Strukturen 08/2002 nur undeutlich, bzw. 04/2001 nicht abgebildet wurden. Hier wird der direkte Zusammenhang zur Niederschlagsmenge vor dem jeweiligen Überfliegungszeitpunkt deutlich. Für den Zeitraum von einer Woche vor der jeweiligen Überfliegung wurden von der nahe gelegenen Klimastation Manschnow folgende Niederschlagssummen registriert:

über das umliegende Gelände erhebt. Analog zu den stratigraphischen Befunden der nahen Bohrtrasse Manschnow 2-2 liegen im Bereich der morphologisch aufragenden Struktur vor allem Sande und kiesige Sande, die in Bohrung 5 eine maximale Mächtigkeit von 4 m erreichen. Obwohl außerhalb der klar abgegrenzten Struktur nur in Bohrung 7 Schluffe und Tone an der Oberfläche angetroffen wurden, werden im Bereich der Bohrungen 8, 9 und 10, trotz einer Sandauflage von 0,3 bis 0,9 m, hohe Reflektionen angezeigt, die in Bohrung 8 und 10 somit auf eine Eindringtiefe der Radarsignale von mindestens 0,5 m hinweisen. Die Abbildungsqualität der fluvialen Strukturen im Radarbild ist bei den Überfliegungen 08/2001 und 04/2002 im Gebiet der Testfläche Manschnow 2 am höchsten, wogegen die Strukturen 08/2002 nur undeutlich, bzw. 04/2001 nicht abgebildet wurden. Hier wird der direkte Zusammenhang zur Niederschlagsmenge vor dem jeweiligen Überfliegungszeitpunkt deutlich. Für den Zeitraum von einer Woche vor der jeweiligen Überfliegung wurden von der nahe gelegenen Klimastation Manschnow folgende Niederschlagssummen registriert:

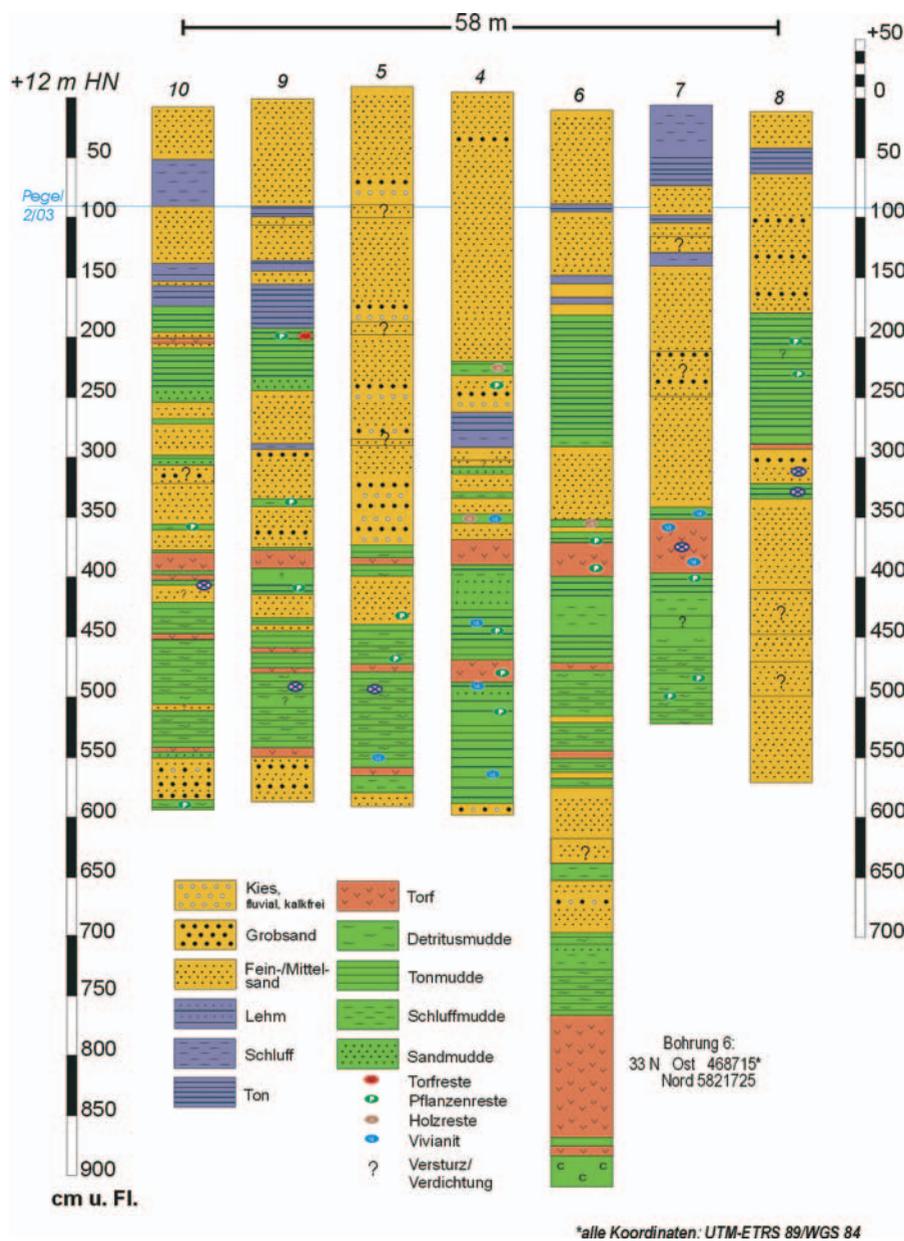
Abb. 6 Lithologie der Bohrtrasse 2-4
Fig. 6 Lithology of cross-section 2-4

Hinweise auf die in den Bohrungen 10, 9, 6 und 8 ab 1,8 m u. Fl. befindlichen Tonmudden können aus den

Radardaten nicht abgeleitet werden. Ebenso wenig die bis auf Bohrung 8 in allen Bohrungen nachgewiesene 2 m mächtige Verlandungsfolge aus Mudden und Torfen ab 3,8 m u. Fl. Eine weitere 2 m mächtige Verlandungsfolge erreichte die tiefste Bohrung dieser Trasse (Bohrung 6) zwischen 7 und 9 m u. Fl. Datierungen an den organogenen Sedimenten wurden an dieser Bohrtrasse nicht vorgenommen, Parallelen zu den Befunden aus zwei nahe gelegenen Bohrungen SW der Ortslage Manschnow sind jedoch wahrscheinlich (SCHLAAK et al. 2003). Bei der ersten Bohrung (UTM-ETRS 89/WGS 84: 33N 469099 Ost; 5821408 Nord) ergab die ¹⁴C-Datierung an einer Torflage aus 8 m unter Flur = 3 m HN ein

Alter von $9\,890 \pm 65$ Jahre v.h. (9 240 - 9 040 BC, Hv 24498). Der pollenanalytischen Einstufung zufolge handelt es sich hier um einen präborealen Torf, der während des Subboreals verlagert wurde. Die zwei Proben aus der zweiten Bohrung (UTM-ETRS 89/WGS 84: 33N 469104 Ost; 5821471 Nord) aus 2,9 m und 1,6 m unter Flur erbrachten ¹⁴C-Alter von $3\,040 \pm 90$ Jahre v. h. (1 405 - 1 125 BC, Hv 24497) und $2\,365 \pm 65$ Jahre v. h. (480 - 380 BC, Hv 24496).

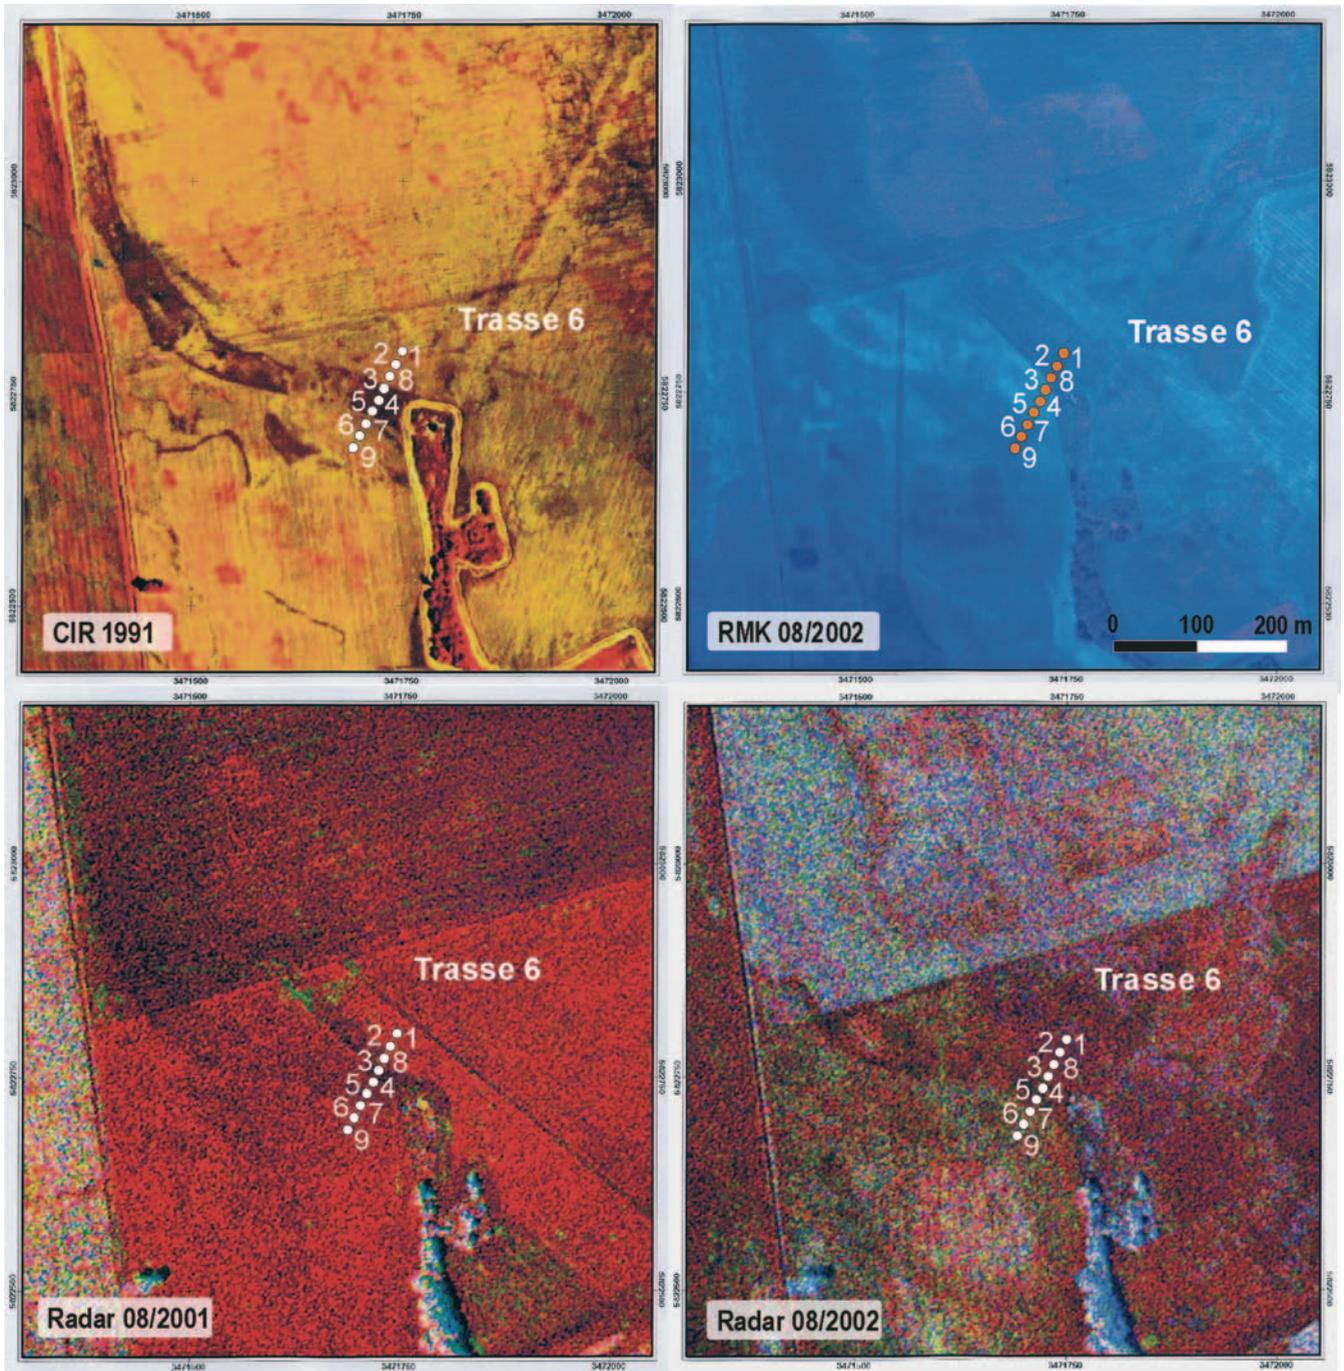
Abb. 7 Flussstruktur in Luftbildern im Testgebiet 6 (Falschfarben- und Radaraufnahmen) und Lage der Bohrtrasse
 Fig. 7 Meander structure on air photographs of test area 2 (colored infrared and radar) with position of cross section

de. Morphologisch erhebt sich diese im Radarbild deutlich abgebildete Struktur als Höhenrücken ca. 0,5 m über ihr Umland. Drei Bohrungen wurden auf der Struktur, drei nordöstlich und drei südwestlich davon in etwa gleichen Abständen platziert, dabei lag Bohrung 4 in einer kleinen lokalen Senke. Trotz des geringen Horizontalabstands der Bohrungen von nur ca. 12 bis 15 m zeigt der Schichtaufbau auch in diesem Abschnitt des Untersuchungsgebiets einen inhomogenen Aufbau mit einem häufigen Wechsel von Sand, Mudde und eingeschalteten Torflagen. Die Ergebnisse der pollenstratigraphischen Einstufung der limnisch-telmatischen Kurzprofile ist in Abbildung 7 ersichtlich.

Die Radaraufnahmen sind wiederum von unterschiedlicher Aussagekraft. Die Aufnahme 04/2001 zeigt aufgrund der hohen Bodenfeuchte zum Aufnahmezeitpunkt keine Strukturen. In der Aufnahme von 04/2002 sind dagegen vermehrt dunkle Bereiche sichtbar, die auf offene Wasserflächen hindeuten (beide nicht abgebildet). Tonige bis schluffige Substrate in Verbindung mit einem geringen Grundwasserflurabstand von 0,8 m verhinderten in diesen Gebieten über einem längeren Zeitraum das Schwinden der Staunässe. In Radarbild 08/2002 wird ein derartiger kreisrunder Bereich mit einem Durchmesser von ca. 150 m unmittelbar SW der Bohrtrasse durch hellere Farbwerte markiert. Für die Abgrenzung der sandigen fluvialen Strukturen lieferten vor allem die Sommerbefliegungen 08/2001 und 08/2002 auswertbare Ergebnisse. Der zentrale Abschnitt erscheint in diesen Radarbil-

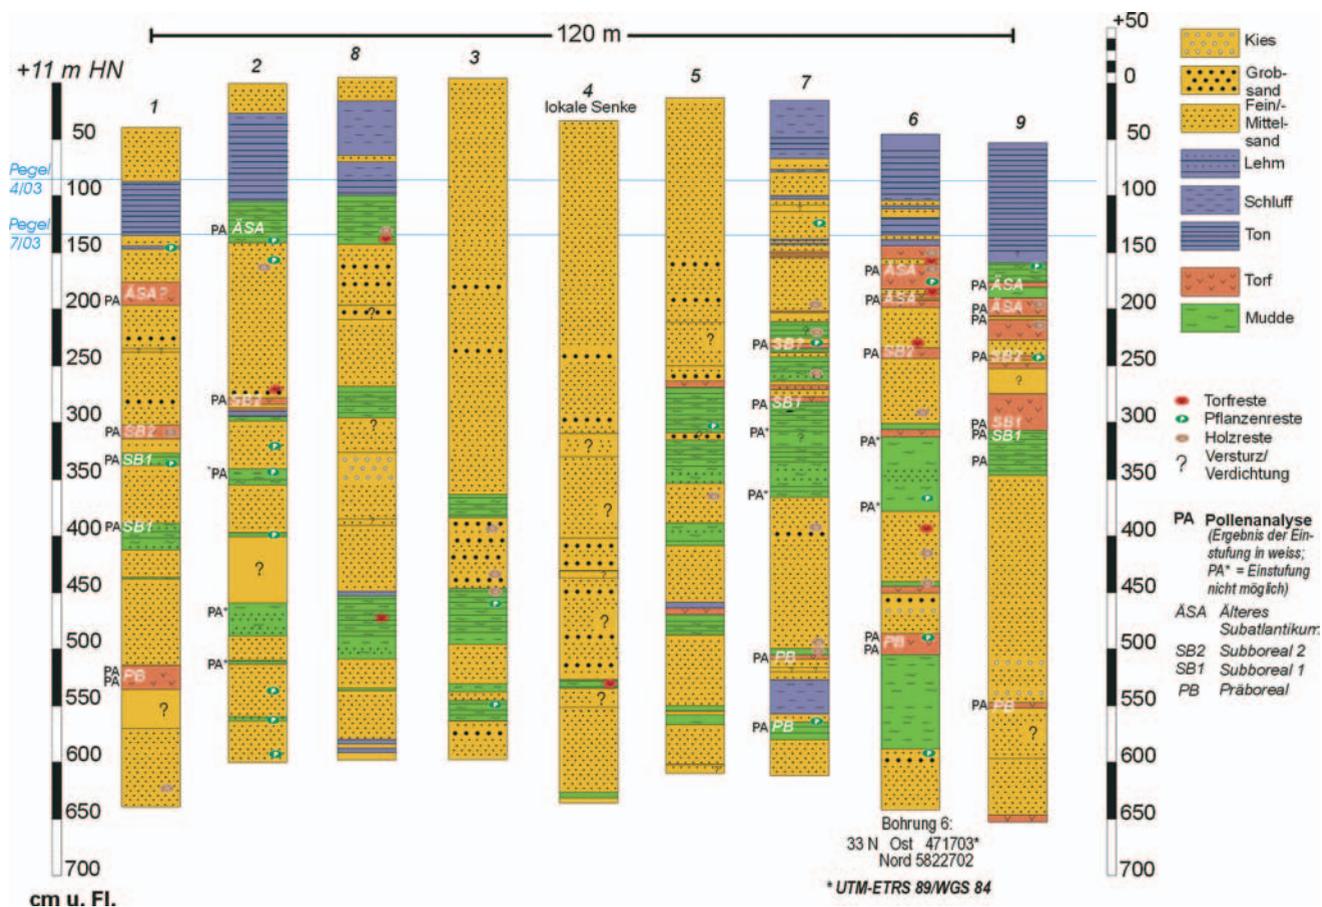
Abb. 8 Lithologie der Bohrtrasse 6
Fig. 8 Lithology of cross-section 6

dern besonders dunkel. Bei den Bohrungen 3, 4 und 5 wurde hier ein mächtiges Paket aus Fein- und Mittelsanden mit eingeschalteten Lagen von Grobsanden angetroffen. Es erreicht bei Bohrung 4 eine max. Mächtigkeit von 5 m. Außerhalb der Struktur dominieren oberflächennah bis zu 1 m mächtige Tone und Schluffe. Im nordöstlichen Abschnitt (Bohrungen 1, 2 und 8) werden diese von 0,3-0,5 m Sand bedeckt. Während die Sandüberdeckung auch in der Radaraufnahme 08/2002 abgebildet wird, zeigt Aufnahme 8/2001 bei Bohrung 1 und 2 helle Farbwerte, also eine höhere Reflexion an der 0,5 m tief liegenden Ton-/Schlufflage. Nur in diesem Radarbild wird eine Aufspaltung der sandigen Struktur in nordwestlicher Richtung sichtbar. Für diese Struktur liefert die RMK-Aufnahme von 8/2002 einen Hinweis, da hier eine Beackerungsgrenze verläuft. Zwischen 2001 und 2002 wurde entlang dieser Grenze außerdem eine starke Befahrung mit landwirtschaftlichem Gerät und eine oberflächennahe Sandanhäufung beobachtet.

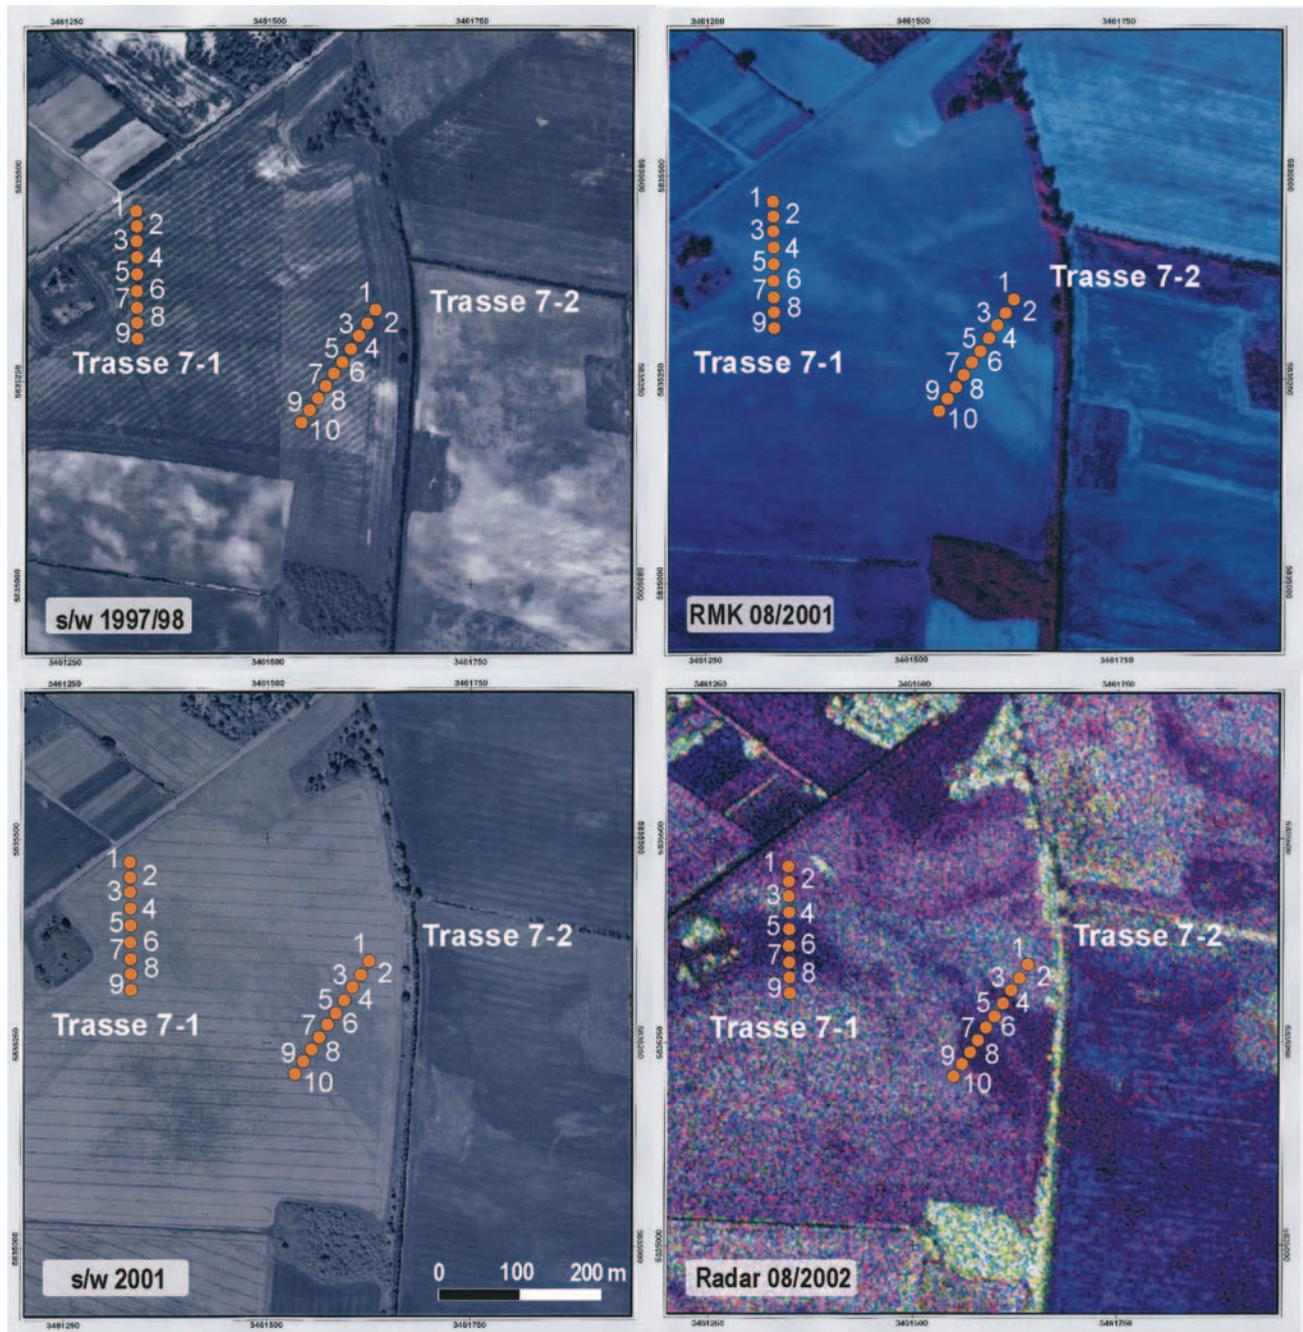
Abb. 9 Breite Flusstruktur in Luftbildern im Testgebiet 7 (Schwarz-Weiß-, Falschfarben- und Radaraufnahme) und Lage der Bohrtrassen

Fig. 9 Flat meander structure on air photographs of test area 7 (black and white, color infrared and radar), position of cross sections

Kienitz 7 befindet sich im Norden des Untersuchungsgebiets. Das Testareal wurde gewählt, weil sich in diesem Raum besonders breite Mäanderstrukturen auf den Radarbildern abzeichneten. Außerdem wurden in wenigen Kilometern Entfernung neben den holozänen Auensedimenten schon in geringer Teufe pleistozäne Sedimente erkundet, so dass im

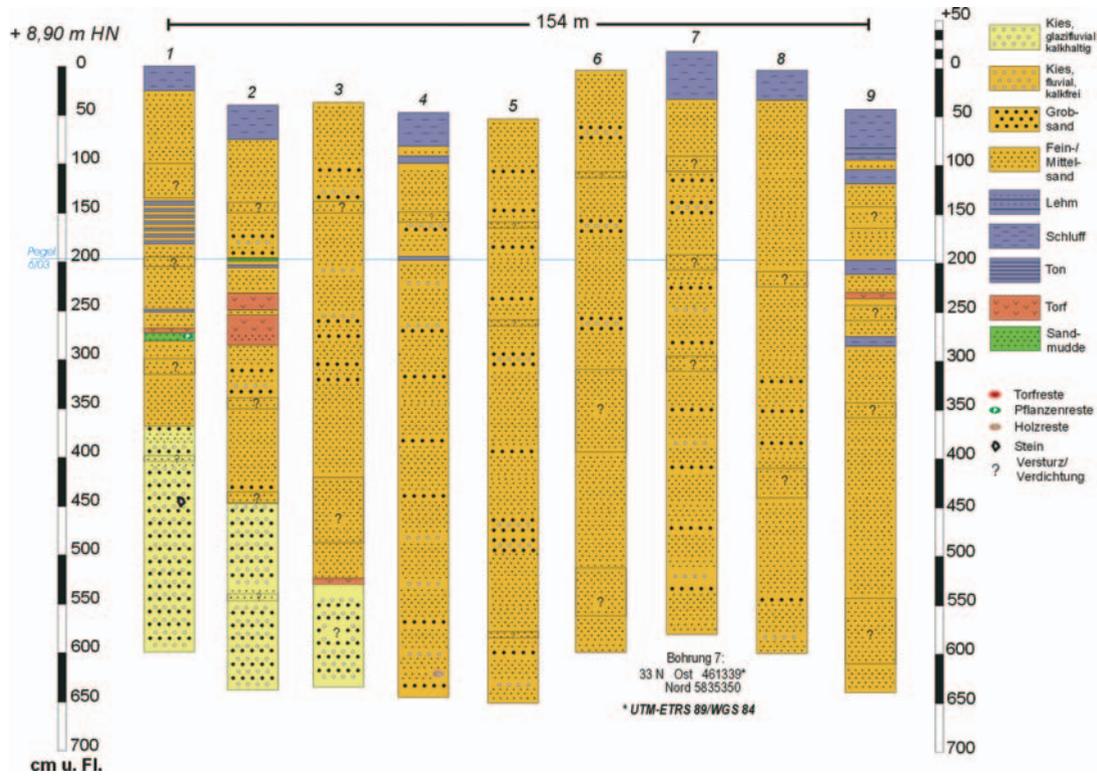
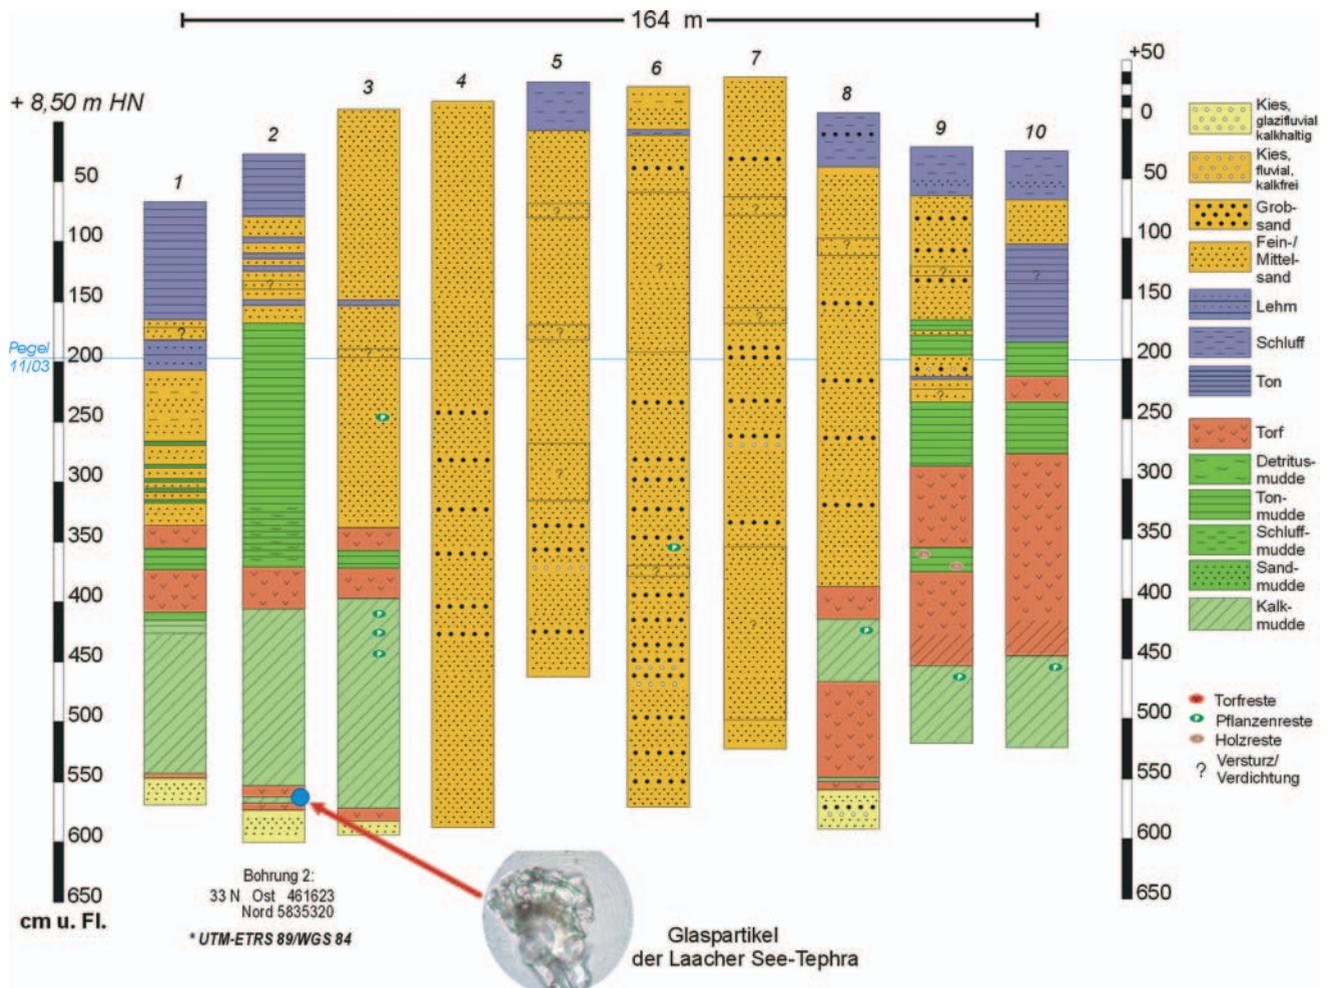
Abb. 10/11 Lithologie der Bohrtrassen 7-1 und 7-2

Fig.10/11 Lithology of cross-sections 7-1 and 7-2

Unterschied zu den bisherig abgebohrten Trassen hier nun auch ältere Sedimente erwartet werden konnten (deren Abbildung durch das E-SAR im bisherigen Gebiet aufgrund der Tiefenlage nicht möglich war). Es wurden zwei Bohrtrassen mit 9 bzw. 10 Bohrungen so angelegt, dass die 100-110 m breite fluviatile Struktur rechtwinklig geschnitten wurde. Wie aus der Profildarstellung der N-S-orientierten Trasse 7-1 hervorgeht, beherrschen Fein- und Mittelsande den ge-

samten Schichtaufbau. Vornehmlich in den Randbereichen des breiten Mäanders dominieren an der Oberfläche Schluffe mit einer Mächtigkeit von 0,3 bis 0,6 m. Im Gegensatz zu den bisherigen Beobachtungen, wonach die morphologisch höchsten Bereiche der Strukturen grundsätzlich aus sandigen Substraten aufgebaut waren, wurde gerade in den Bohrungen 7 und 8 bindiges Material an der Oberfläche ange-
 getroffen. Dies belegt anschaulich, dass der stratigraphische

Aufbau nicht grundsätzlich von der Morphologie des Geländes abgeleitet werden kann, wohl aber die sandigen und hoch liegenden trockenen Bereiche dunkel abgebildet werden, wie im Radarbild 8/2002 ersichtlich. Die Basis der holozänen Sande wurde in den Bohrungen 4-9 nicht erreicht. Dagegen konnte der in den Bohrungen 1-3 bis auf 3,7 m unter Flur aufsteigende pleistozäne Untergrund, bestehend aus kalkhaltigen glazifluvialen Sanden, Kiesen und Schottern, erfasst werden. Die Bohrungen 1, 2 und 3 liegen bereits im Bereich einer hauptsächlich in E-W Richtung verlaufenden dunklen Struktur, die sich nur in der Radaraufnahme 08/2002 deutlich vom umliegenden Gelände abhebt und im weiteren Verlauf nach ENE abbiegt. Die konventionellen Luftbilder liefern hier keine vergleichbaren Informationen. Wahrscheinlich deutet das Radarbild auf die im Untergrund ausgebildete pleistozäne Basis des Oderbruchs. Nur wenige 100 m weiter nördlich geben größere Geschiebe ebenfalls Hinweise auf die Nähe pleistozänen Materials zur rezenten Oberfläche. Bei einer 2,5 km NW bei Kienitz Nord niedergebrachten Rammkernsondierung (UTM ETRS 89/WGS 84: 33N 459474 Ost; 5837153 Nord) wurde, von Auensanden bedeckt, bereits zwischen 1,5 und 3,0 m u. Fl. ein stark kreidehaltiger Geschiebemergel erbohrt und beprobt. Nach seiner Zusammensetzung (TGL 25232) wird er als saalekaltzeitliche (Warthe-) Grundmoräne [qs(WA)] eingestuft (freundl. Mitteilung A. SONNTAG, 2003].

Die östlich liegende Trasse 7-2 erreicht erst in einer Teufe von 5,5 m glazifluviale Schichten. Im Hangenden wurde in mehreren Bohrungen eine mindestens 2 m mächtige spätglazial-holozäne Verlandungsserie nachgewiesen, bestehend aus Feindetrituskalkmudden und Torfen, deren Ablagerung nach pollenstratigraphischen Untersuchungen und durch die Anwesenheit des Laacher See Tuffs (STRAHL 2004) bereits mindestens im Alleröd einsetzte (Mikroskopaufnahme - Glaspartikel in Abb. 11). Die deutliche Zweiteilung der Struktur auf Höhe der Trasse 7-2 im Radarbild 08/2002 steht für eine höhere Reflektion der Radarsignale aufgrund der hier abgelagerten Schluffe.
