Brandenburg. geowiss. Beitr.	Cottbus	16 (2009), 1/2	S. 95-105	10 Abb., 15 Lit.
------------------------------	---------	----------------	-----------	------------------

Zur geologischen Beurteilung der Hangrutsche in Oderberg (Ostbrandenburg) – ein Geländereport

The geological assessment of landslides in Oderberg (eastern Brandenburg) – a field report

WERNER STACKEBRANDT, NORBERT HERMSDORF, NORBERT SCHLAAK & ANDREAS SIMON

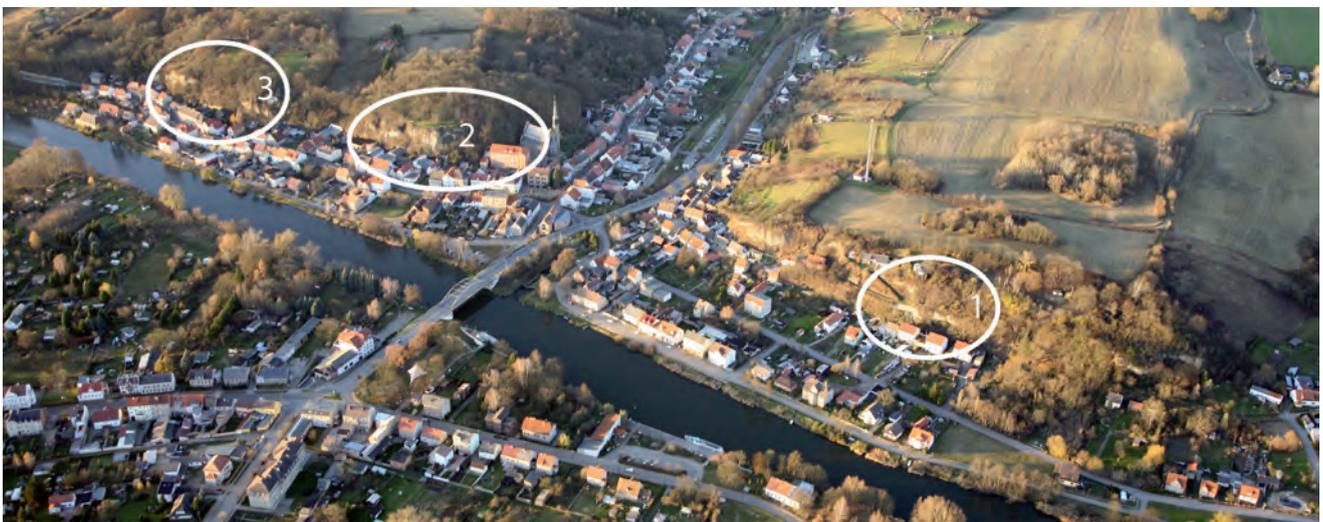
Abb. 1

Das dreigeteilte Untersuchungsgebiet: Böschungsbereiche (1) am Geisberg, (2) am Albrechtsberg und (3) im Bereich der Berliner Straße

The investigation area contains of three parts: embankments (1) area Geisberg, (2) area Albrechtsberg, (3) area Berliner Straße

In die Bewertung der aktuellen Hangrutsche wurden auch die benachbarten, durch Talungen voneinander getrennten Steilböschungsbereiche von Oderberg (Abb. 1) einbezogen, um einerseits das Gefährdungspotenzial insgesamt besser abschätzen und darüber hinaus mögliche Differenzierungen, die sich aus den variierenden konkreten geologischen Situationen ergeben, erkennen zu können.

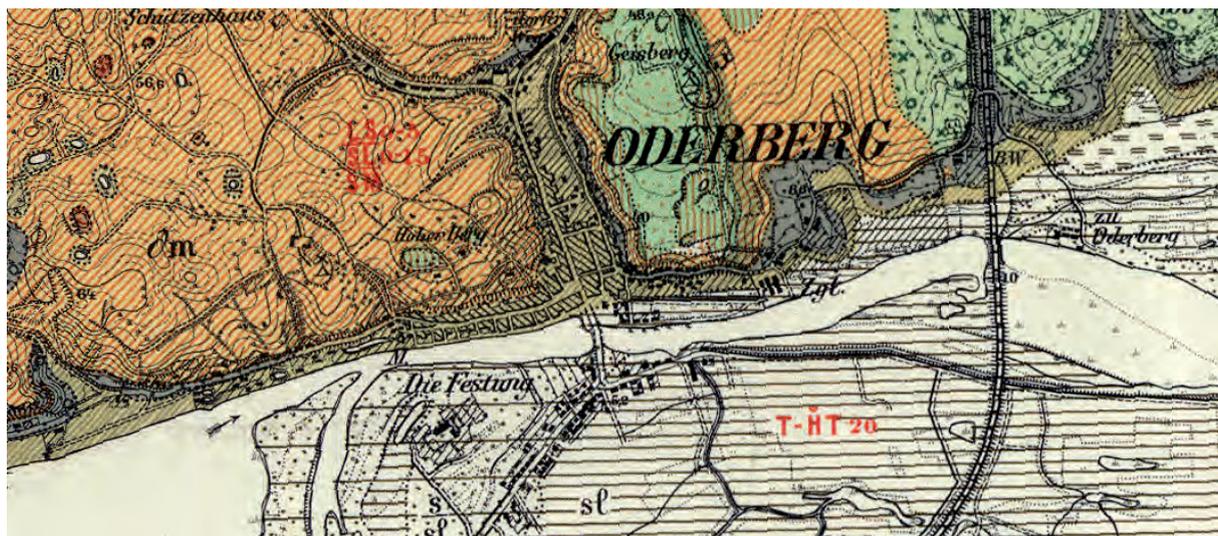
Abb. 2 Regionalgeologische Position der Stadt Oderberg (nach GK 25, Blatt Oderberg, 1891/94)

Fig. 2 Regional geological position of the Oderberg area (geological map 1 : 25 000, sheet Oderberg, 1891/94)

Das engere, in Abbildung 1 vorgestellte Untersuchungsgebiet weist einen zweigeteilten geologischen Aufbau auf (Abb. 2, Detail aus GK 25, Blatt Oderberg). So wird zum

Einen der Hochflächenbereich durch eine typische Grundmoränenlandschaft im Hinterland der weichselzeitlichen Pommerschen Eisrandlage (Pommern Phase, qw2) geprägt. Eine mehrere Meter mächtige Grundmoräne wird hier von Schmelzwassersanden unterlagert. Die der Grundmoräne zugehörige Endmoräne bildet die morphologisch markante Pommersche Eisrandlage, die im näheren Umfeld von Chorin nach Liepe (Teufelsberg) und von hier aus nach Süden zur Neuenhagener Oderinsel bei Schiffmühle verläuft. Die Entfernung des Untersuchungsgebietes zu den westlich und südlich gelegenen Blockpackungen der Endmoräne beträgt nur 2 bis 5 km.

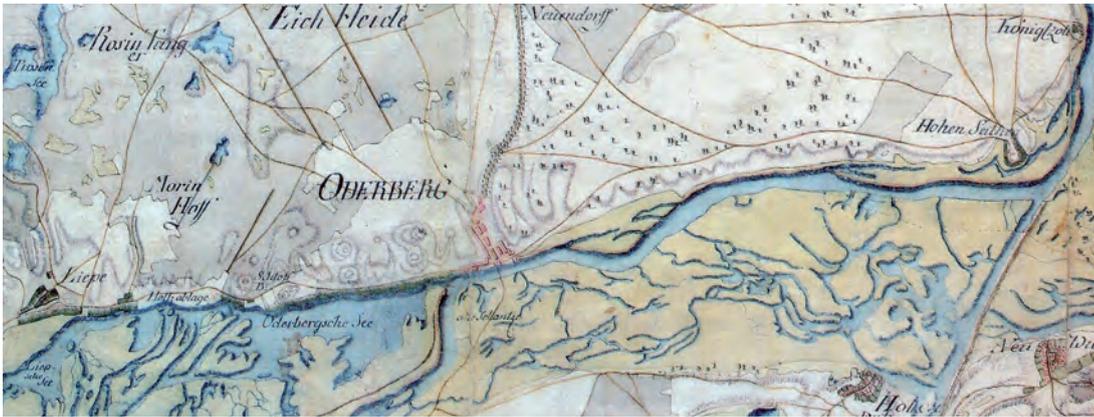
3a)
Ausschnitt
aus der
Schmettau'schen
Karte von 1767
3a)
detail of the
Schmettau map;
1767

Unterschiedlich alte topographische Karten belegen die Bebauung Oderbergs seit dem 18. Jahrhundert. Ursprünglich konzentrierte sich die Siedlung oberhalb der Flussaue entlang des Taleinschnitts Richtung Neuendorf/Angermünde und entlang des Hangweges Bardin (Abb. 3 a-d). Die Schmettau'sche Karte zeigt, dass der heute südlich der Oder-Havel-Wasserstraße gelegene Stadtteil Oderbergs im Auenbereich bei 2 bis 3 m ü. HN noch nicht existierte; ebenso fehlte noch die Prallhang-nahe Bebauung östlich des Periglazialtals (heutige Puschkin-, Garten- und Kietzer Straße). Die Bebauung der tiefstgelegenen Auenbereiche war sicher erst mit Fertigstellung der Staustufe Hohensaaten ab 1913 möglich, die seit dieser Zeit den Pegel der Oder-Havel-Wasserstraße bei 1,2 m ü. HN hält. Die Straße Oberkietz und der heutige Wanderweg Bardin waren in der Vergangenheit eine durchgängige Landstraße (Abb. 3c).

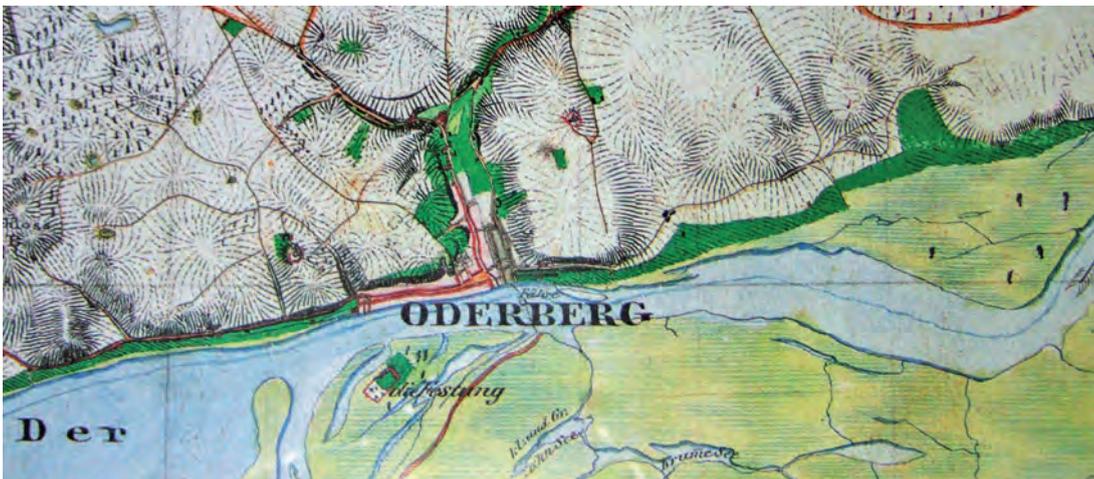
3b)
Ausschnitt aus
dem Urmess-
tischblatt von
1844
3b)
detail of the
original topo-
graphic map;
1844 (ordnance
map)

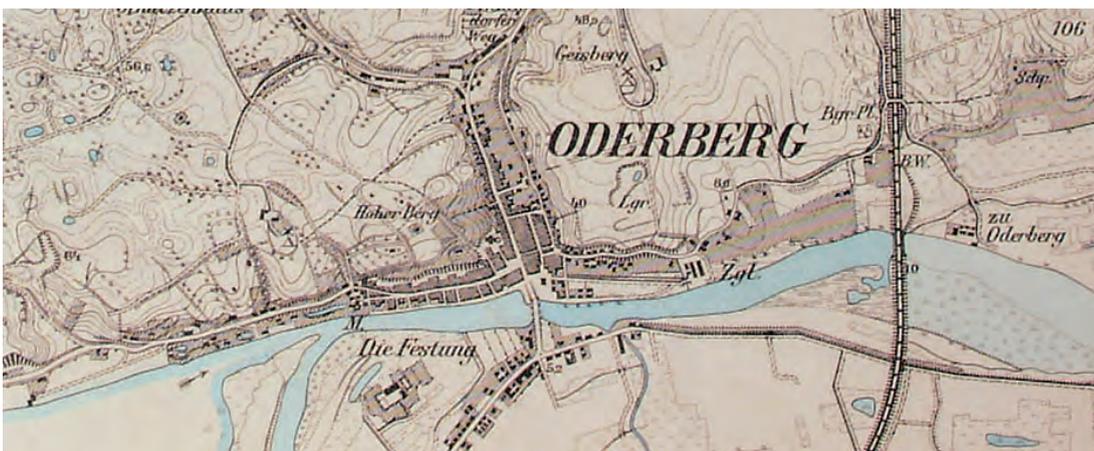
3c)
Ausschnitt aus
dem Messtisch-
blatt 3150, Blatt
Oderberg; 1891
3c)
detail of the
topographic
map, sheet
Oderberg; 1891

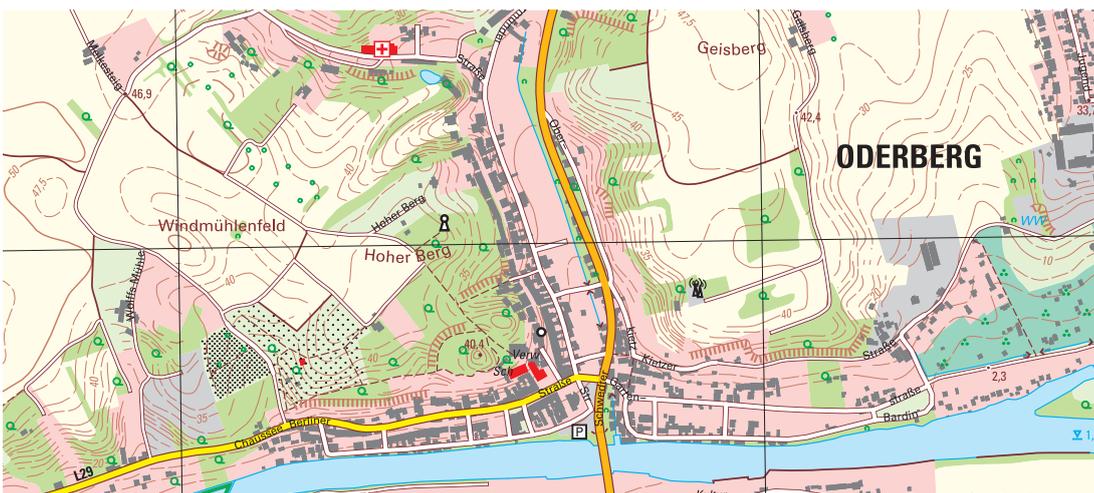
3d)
Ausschnitt TK 10,
Ausgabe 2007
3d)
detail of the
topographic map
1 : 10 000; edi-
tion 2007

Mit hoher Wahrscheinlichkeit wurden Teile der Straße auf einer bereits existierenden Verebnung am Hang angelegt, die durch Abgleiten größerer Bruchschollen auf natürlichem Wege entstanden war. Es ist davon auszugehen, dass beim Abgleiten bzw. Absetzen der großen Bruchscholle(n) zahlreiche Scherfugen und Klüfte neu entstanden sind, die die Mobilität des Materials in der Folgezeit weiter erhöhten. Noch in der TK 50 (Ausgabe Volkswirtschaft, AV) von 1978 ist die auf dieser Verebnung geführte Straße dargestellt. Die TK 10 von 1982 (AV) verzeichnet hier bereits nur noch einen Fußweg. Heute ist der ehemalige Trassenverlauf durch weitere Hangrutsche zerstört, die vorhandenen Reste reich(t)en gerade noch für den bereits genannten schmalen Wanderweg (Abb. 3d).

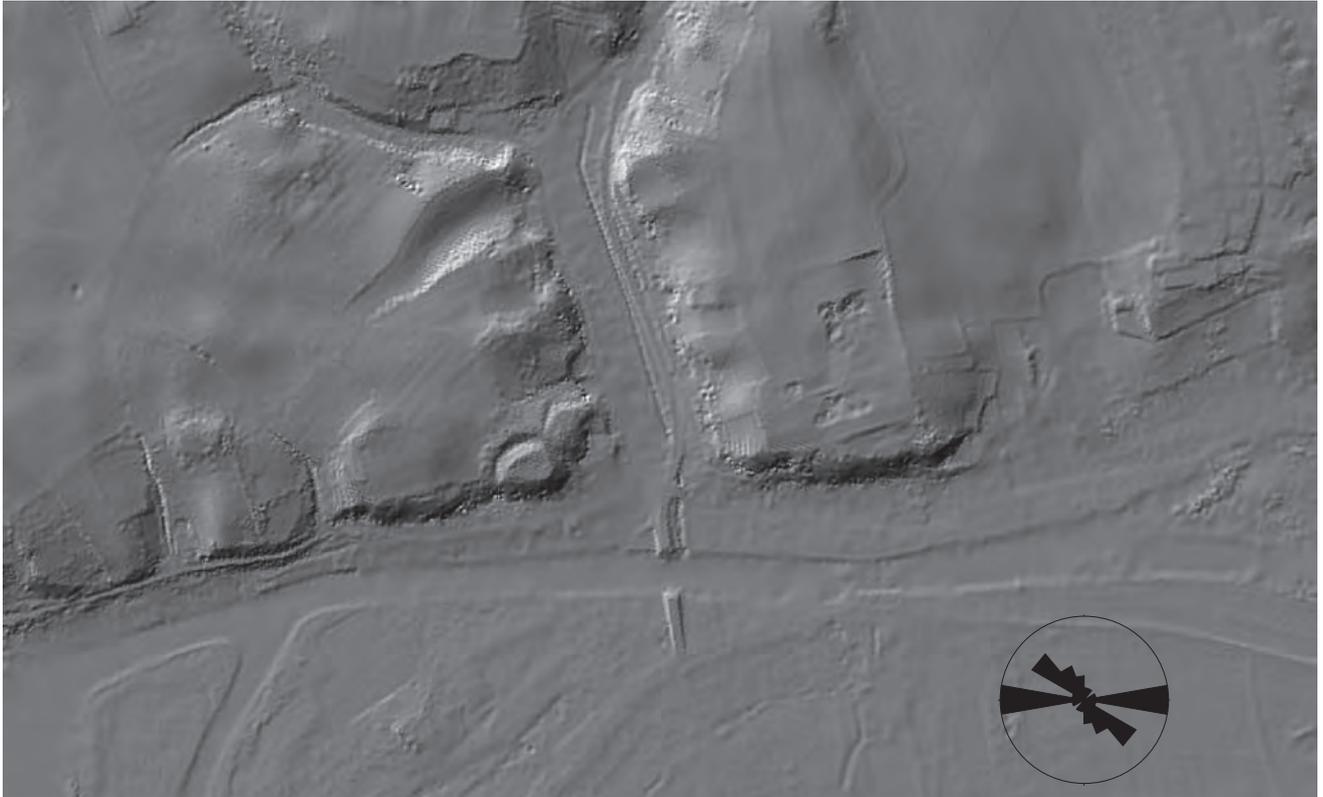
Abb. 4
Hauptorientierung von Klüften und Störungen und deren Beziehung zum Relief im Steilhangbereich von Oderberg
Fig. 4
Main orientation of fissures and faults and its relation to the relief of the embankment of Oderberg

Während die Schmelzwassersande im Geländeanschnitt möglicherweise rutschungsbedingt kaum Sedimentations- und Deformationsstrukturen erkennen lassen und mehr oder weniger massig ausgebildet sind, weist der darüber liegende Geschiebemergel in unterschiedlicher Intensität offene Klüfte und Spalten auf. Vorzugsorientierung hierfür ist bei steilem Einfallen Ost-West, mit Abweichungen in beide möglichen Richtungen. Ein zweites Orientierungsmaximum verläuft \pm Nordwest-Südost (Abb. 4). Die Anlage bzw. Vorzeichnung dieser Kluftsysteme hängt einerseits mit der Bildung des hier anstehenden Geschiebemergels zusammen. Die Ost-West orientierten Klüfte sind darüber hinaus durch die einseitige Entlastung beim Einschneiden der Talaue und intensiver lateraler Prallhang-Erosion unter Dehnungsbeanspruchung geraten, wodurch sie zu Störungsflächen „zusammenwachsen“ konnten und sich teilweise zu offenen Spalten weiterentwickelten. Diese Klüfte sind das primäre Flächeninventar zur Bildung und Ausgestaltung der Trennflächen, die für die Genese der gravitativen Gleitschollen verantwortlich sind. Den Vorgang der Gleitschollenentwicklung veranschaulicht Abbildung 5, während Abbildung 6 den spektakulären Hangrutsch oberhalb der Gartenstraße zeigt.

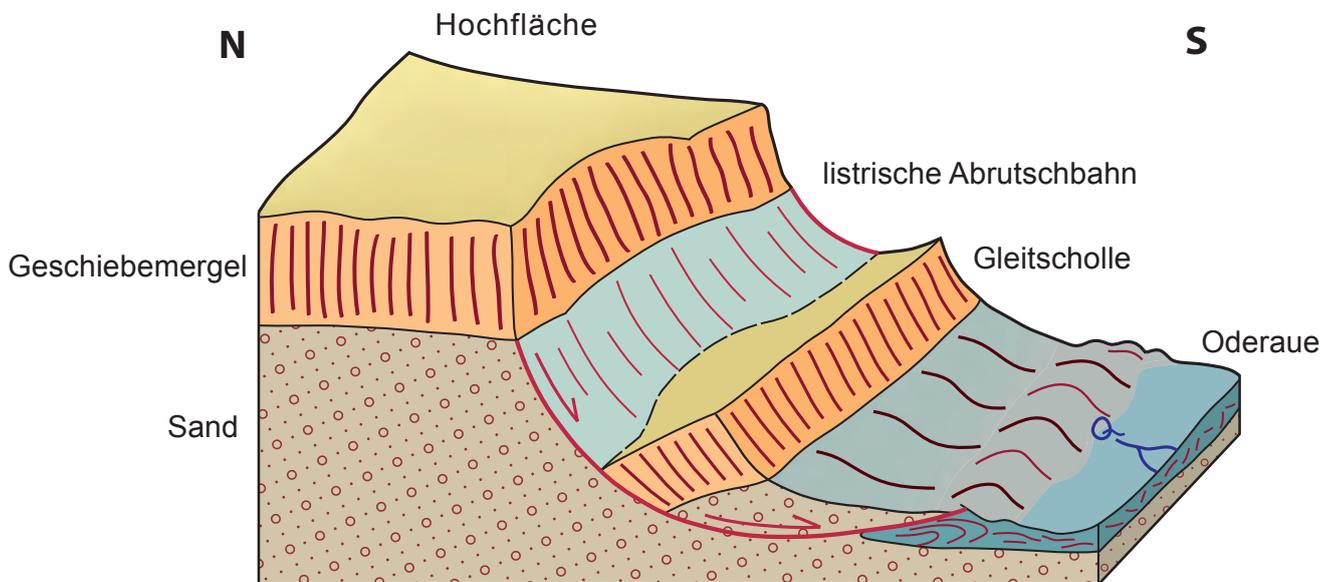
Abb. 5 Schemaskizze zur Genese von Gleitschollen
Fig. 5 Schematic sketch illustrating the genesis of sliding structures

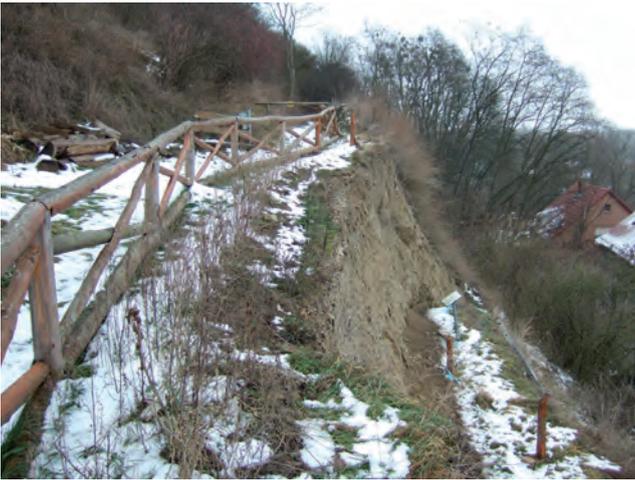
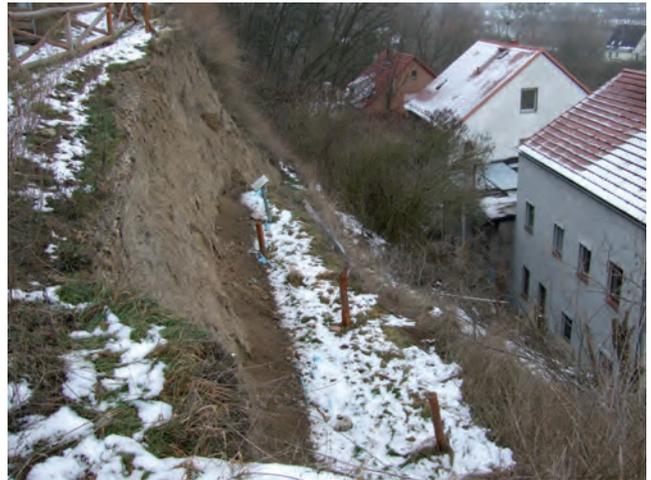
Abb. 6 Gleitscholle an der Südflanke des Geisbergs

Fig. 6 Block sliding at the southern flank of Geisberg

Als intensiv Gleitschollen-gefährdet muss der gesamte südliche Steilhangbereich des Geisbergs oberhalb der Gartenstraße angesehen werden. Hier sind sowohl aktuelle Hangrutsche als auch historische und z. T. wieder verwachsene zu finden. Die resultierenden Gleitschollen dürften nach überschlägiger Schätzung ähnliche Größenordnungen gehabt haben, wie die Rutschung vom Frühjahr 2008. Mit weiteren Hangrutschen ist zu rechnen. Die hier bestehende Gefahr weiterer Schollenabbrüche begründet sich aus der Kombination von geologischem Profil- und Substrataufbau (hoher Anteil quellfähiger Tonminerale im Geschiebemergel), erhöhtem Wasseraustritt und Weiterbestehen des

Zur Reduzierung des Gefährdungspotenzials in den bebauten Arealen bieten sich die folgenden potenziellen Sanierungsmöglichkeiten an, deren konkreter Einsatz erst nach weiteren ingenieurgeologischen Untersuchungen entscheidbar ist:

- I. Sicherung durch Bodenvernagelung
- II. Verringerung der Böschungsneigung durch Abflachung (auch lokal möglich)
- III. Bildung von Stützkörpern durch Anschütten von Material am Böschungsfuß
- IV. Sicherung durch eine Bohrpfahlwand (Pollersystem).

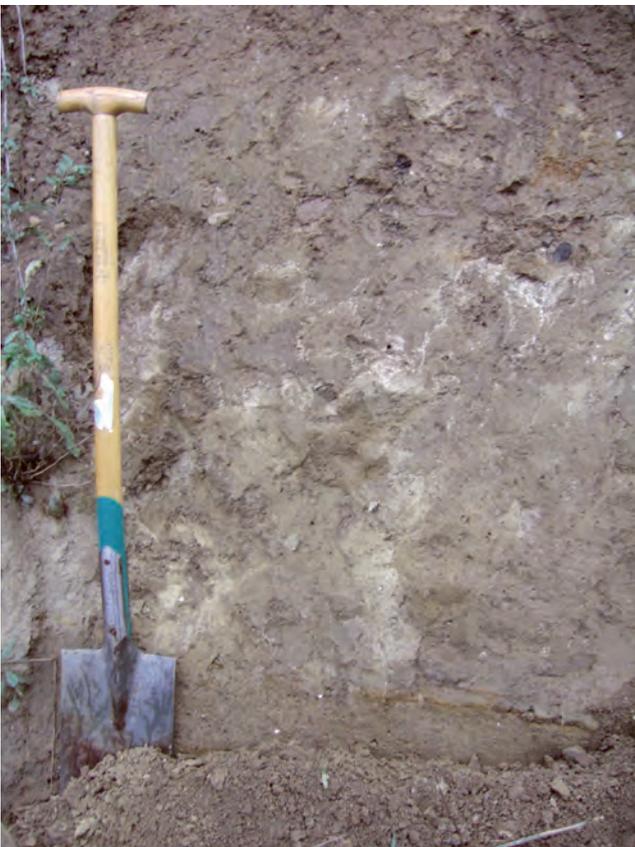
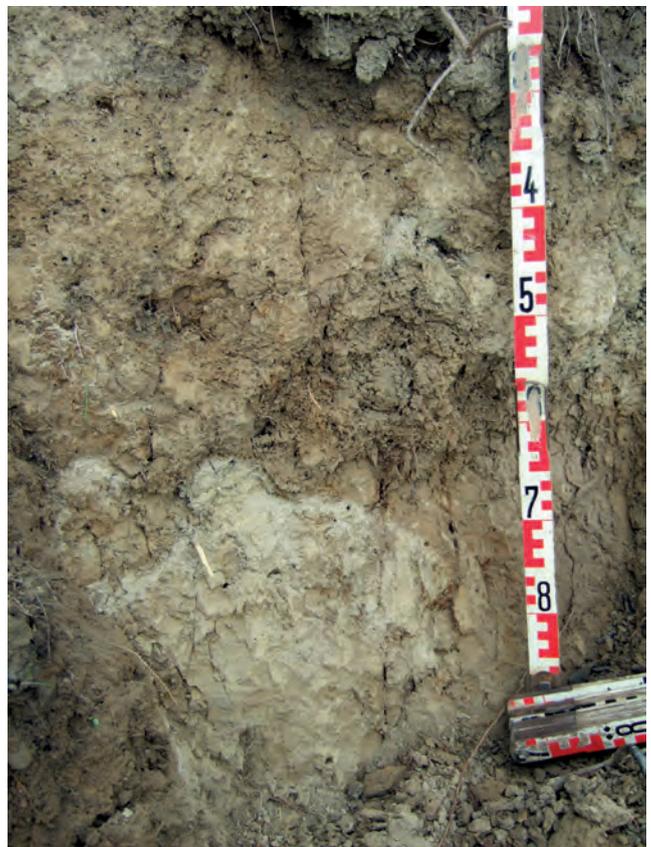
Abb. 7

Details der Rutschfläche - links: sekundäre Kalkausfällung auf Kluffflächen, rechts: Sandlinsen im Geschiebemergel

Fig. 7
Details at the sliding plane – left: secondary carbonates on fissure plane, right: lenses of sand within till

Dort, wo sich junge Abrisse ereigneten, ist die Schichtenfolge auch im Steilhangbereich einsehbar. Typisch für die Ausbildung des Geschiebemergels im Außenbereich einer Vergletscherung, wie hier in der Oderberg-Region, sind schmelzwasserbedingte sandige Einschaltungen und vorstoßbedingte Scherkörper. Diese können sich auf die Stabilität der Sedimentfolge insgesamt auswirken (Abb. 7).

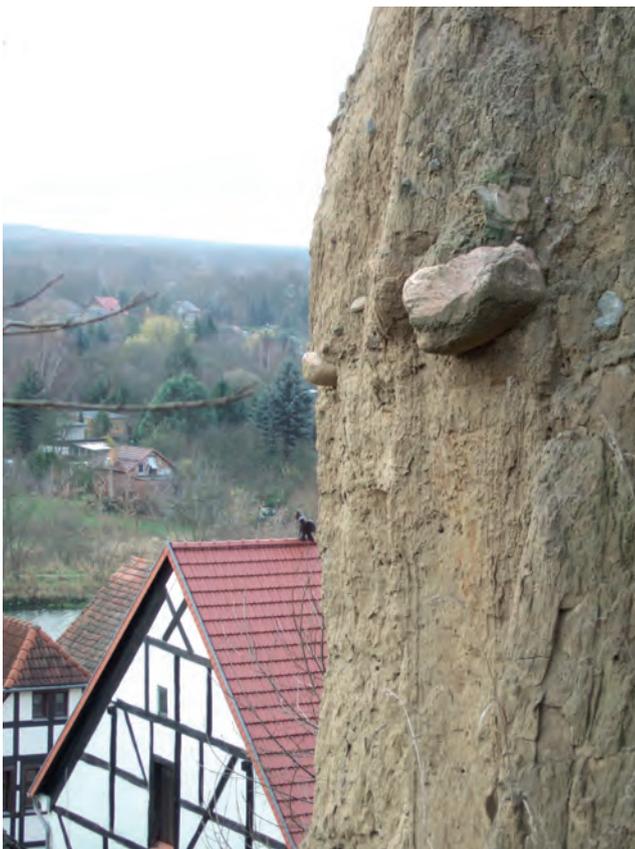
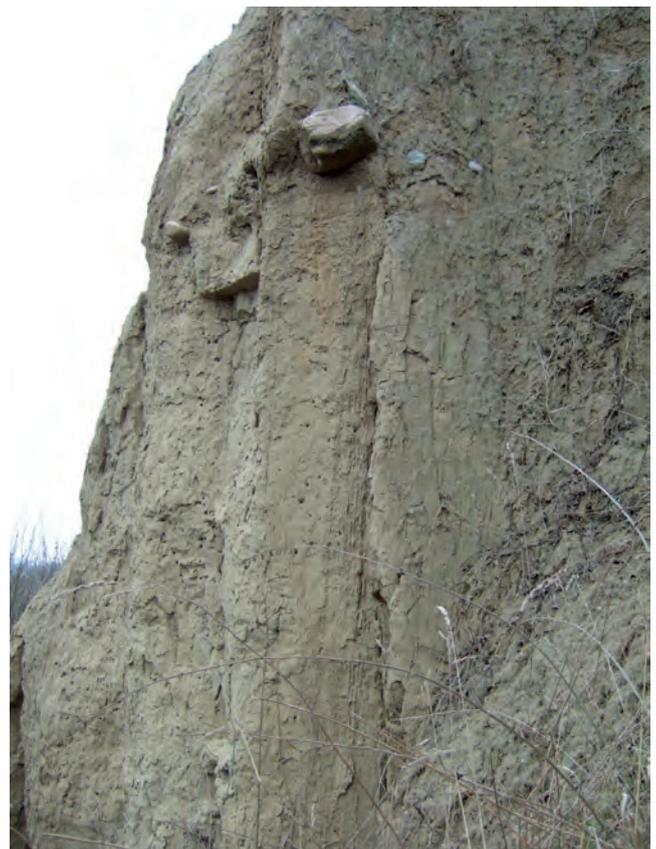
Abb. 8 Absturzgefährdete Geschiebe und offene Spalten in der Steilwand am Albrechtsberg

Fig. 8 Dangerous rocks and open cracks at the embankment of Albrechtsberg

auf Grund intensiver Klüftung und größerer Mächtigkeit des Geschiebemergels die Tendenz des in-sich-Zusammensinkens aufzuweisen. Ein besonderes Gefahrenpotenzial geht hier von herabstürzenden Geschieben und Geschiebemergelblöcken aus, jedoch sind auch für den Albrechtsberg weitere Schollenabbrüche nicht auszuschließen. Darüber hinaus muss überdies weiterhin mit Hangkriechen gerechnet werden, wodurch insbesondere die Stüler Kirche und die Stützmauer des angrenzenden Schulhofs gefährdet sind (siehe oben).

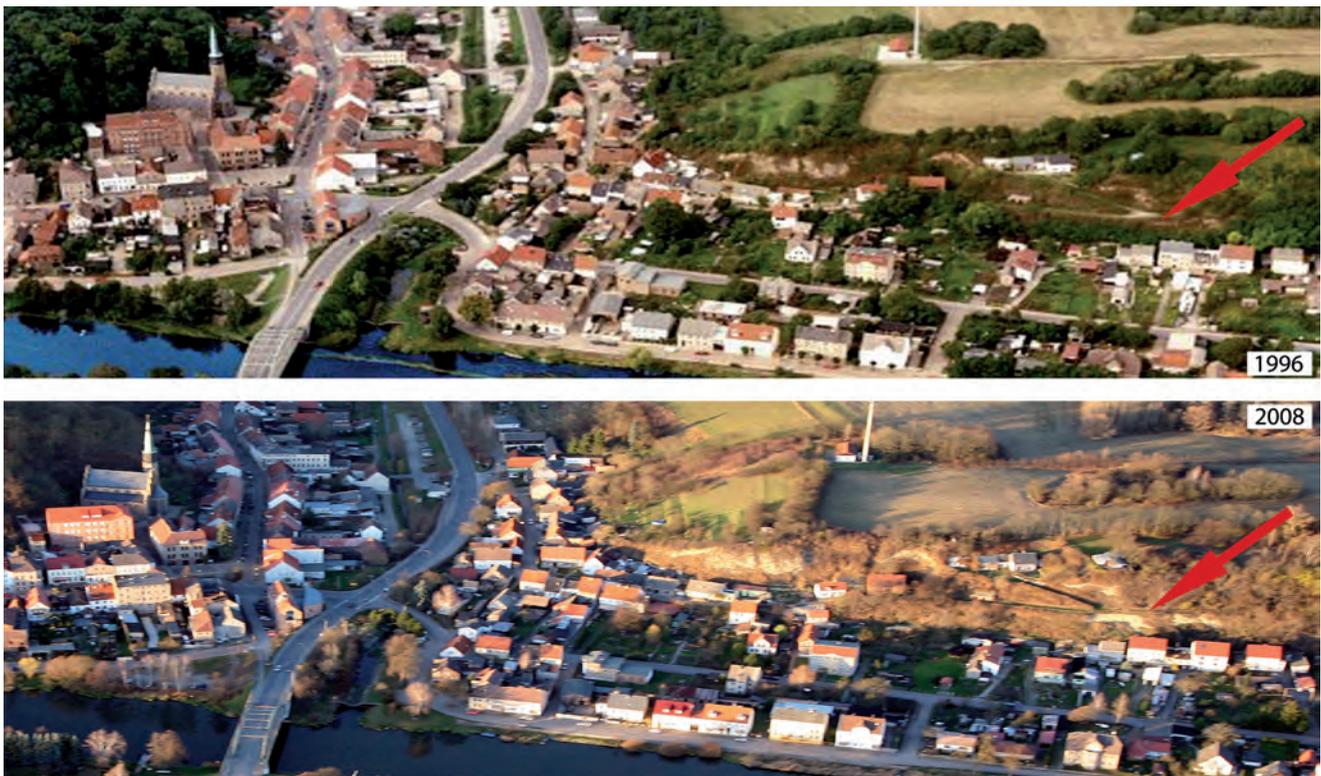
Abb. 9 Steilhangbereich am Geisberg, Vergleich der Situation 2008 und 1996

Fig. 9 Embankment of Geisberg, situation at 2008 and 1996

Vor den aktuellen Böschungsabbrüchen haben sich zahlreiche weitere Hangrutsche ereignet (Abb. 9), die den Anwohnern z. T. noch bekannt sind. Im Böschungsbereich selbst sind sie durch sichelartige Abrisskanten erkennbar. Auf dem in Abbildung 9 vorgestellten Luftbild sind die aktuellen und ein Teil der früheren Schollenrutschungen in Bezug zur Morphologie und Bebauung zu erkennen. Sie belegen die latente Gefahr weiterer Abbrüche im Steilhangbereich. Neben den spektakulären Abbrüchen treten insbesondere in den Bereichen, in denen der Hang aus sehr inhomogenem, stark verwittertem, mit Sandlinsen befrachtetem sowie insgesamt sehr lockerem Geschiebemergel (und seiner Umlagerungsprodukte) aufgebaut ist, mehr oder weniger kontinuierliche, gravitative Kriechbewegungen auf. Dieses Hangkriechen wird durch den z. T. sehr deutlich ausgebildeten Sichelwuchs der Bäume sichtbar (Abb. 10). Die Geschwindigkeiten dieser Materialverlagerungen sind mit

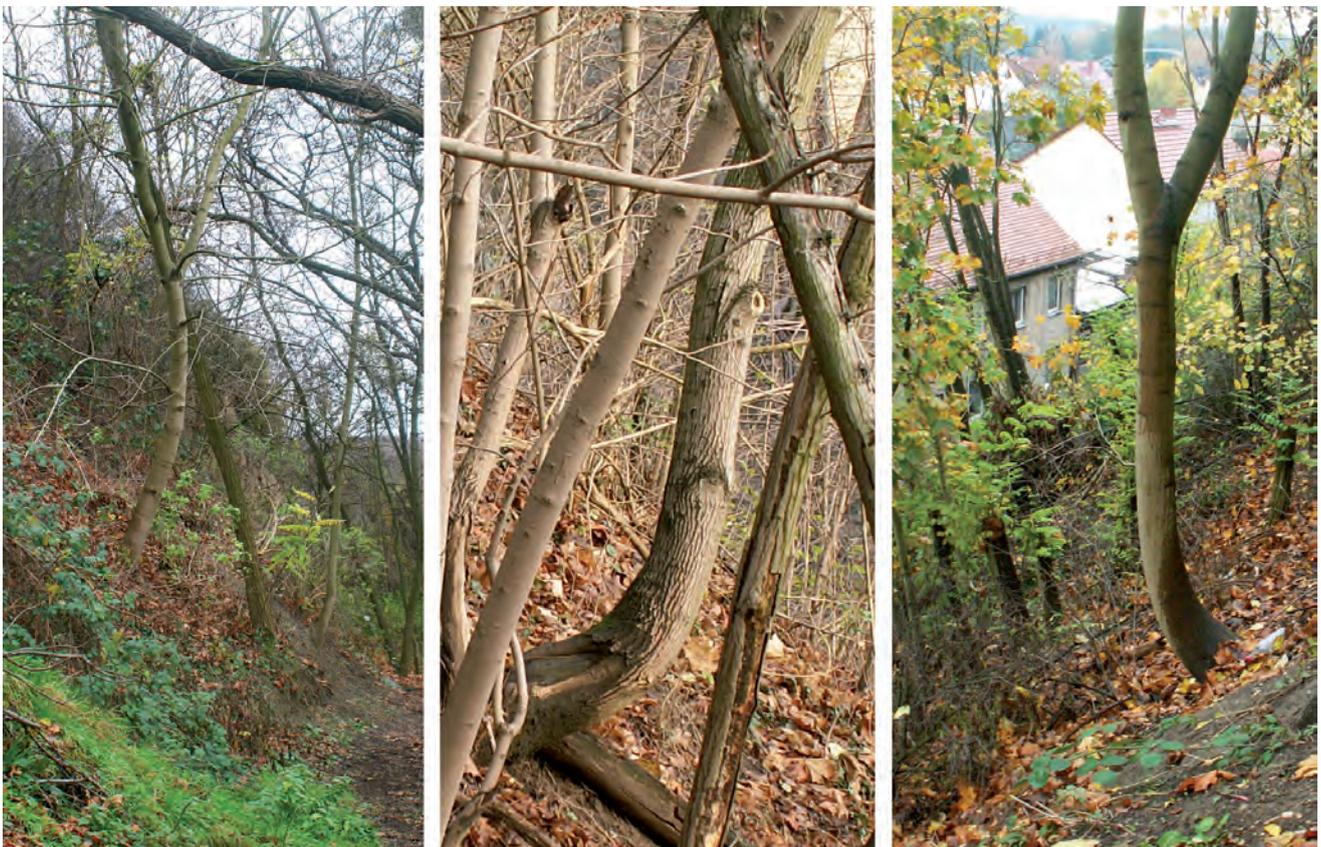
Abb. 10 *Der sichelartige Baumwuchs belegt Hangkriechbewegungen*
Fig. 10 *Sickle shaped growing of trees verify sliding of slopes*

wenigen mm pro Jahr zwar gering, dennoch geht von ihnen dort eine Gefährdung aus, wo das verlagerte Material permanenten Druck auf unzureichend ausgeführte bzw. dieses Gefährdungspotenzial nicht ausreichend berücksichtigende Bauwerke ausübt. Von Hangkriechbewegungen ist u. a. auch der Bereich der Stüler Kirche und der Schule am Fuße des Albrechtsbergs betroffen. So weist die in den 90er Jahren notwendig gewordene Erneuerung der Stützwand oberhalb
