# Landschaftsgestaltende Auswirkungen eines Starkregenereignisses in Pinnow, Uckermark

## Effects on the landscape caused by a heavy rainfall in Pinnow, Uckermark

Im Folgenden wird über gravierende Auswirkungen eines Starkregenereignisses informiert, das sich am 10. Juni 2010 in Teilen der Uckermark ereignete. Grundlage dieser Information ist eine Begehung des Gebietes am 22.06.2010.

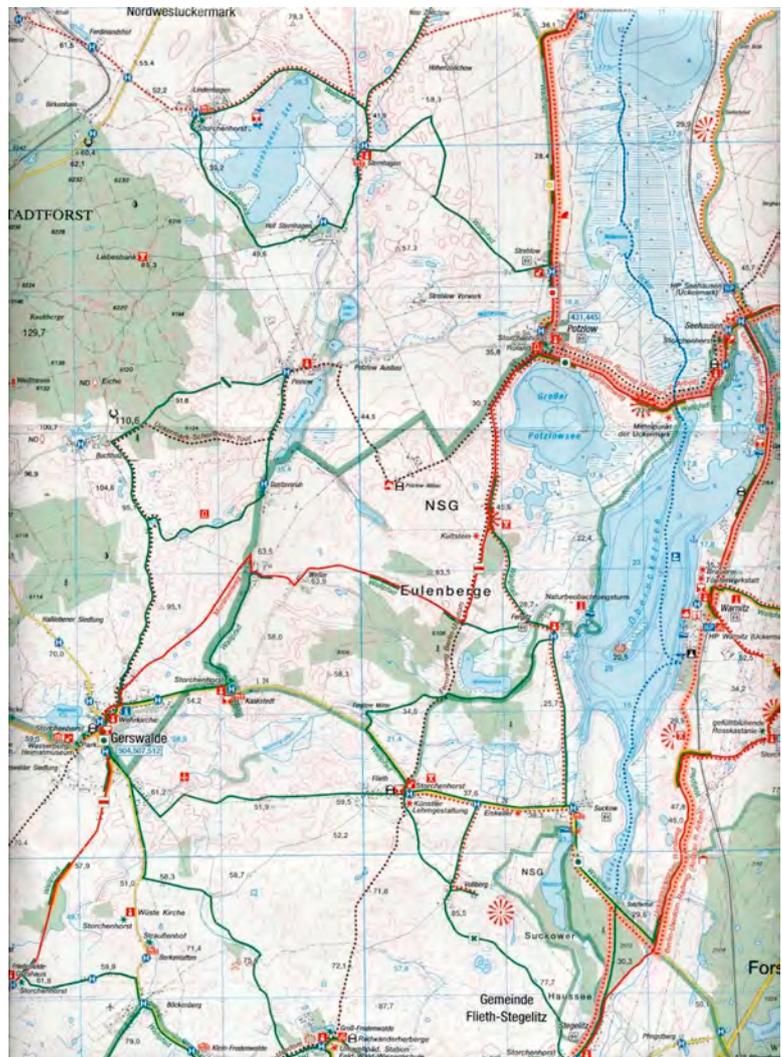
Abb. 1: Geomorphologische Situation (© GeoBasis-DE/LGB 2010)

Fig. 1: Geomorphologic setting (© GeoBasis-DE/LGB 2010)

Die Landschaft des Gebietes um Pinnow (Abb. 1) ist glazialgeologisch geprägt: im Hinterland der Pommerschen Randlage, einer der markantesten Eisrandlagen Norddeutschlands, dominieren eiszeitliche Sedimente, die insgesamt ein kleinkuppiges Relief bilden. Vorherrschende Sedimente sind Schmelzwassersande, eine sehr sandig ausgebildete Grundmoräne, Blockpackungen und eingeschuppte ältere tertiäre und kreidezeitliche Sande. In diese glaziale Folge hat sich eine NNE-SSW orientierte glaziale Rinne eingeschnitten, die westlich der größeren Rinnenseestruktur der Uckerseen verläuft. Während die kuppige Hochfläche im Höhengiveau um 85 bis 95 m HN liegt, befindet sich die durch holozäne Moore und Anmoore sowie offene Wasserflächen charakterisierte Niederung bei ca. 44 m HN. Im Übergangsbereich zwischen der Hochfläche und der Niederung treten periglaziale (Umlagerungs-) Sedimente auf.

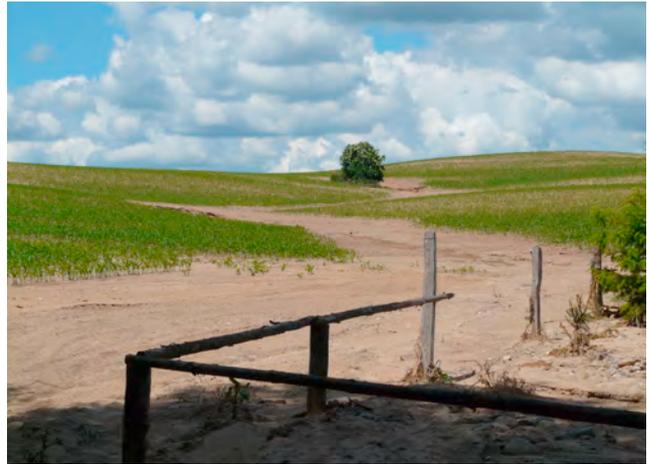
Abb. 2: Die Abschlammungen schaffen sich ein eigenes Tal.  
Fig. 2: The mudslide creates its own valley.

Starkregen haben auf dem Gebiet der kuppigen Hochfläche zu intensiven flächenhaften Abspülungen geführt. Die hohe Erosionsintensität zeigt sich besonders in einem im Entstehen begriffenen kleinen Tal, das sich mäandrierend und mit unterschiedlicher Breite (einige Meter- bis mehrere Dekameter) um kleine Kuppen von der Hochfläche in Richtung Niederung erstreckt (Abb. 2). Der Bodenabtrag war hier so intensiv, dass der Oberboden einschließlich der noch spärlichen Pflanzendecke vollständig abgetragen wurden. An der Oberfläche belegen zahlreiche Fließmarken die erosive Wirkung des abfließenden Wassers. Im Kernbereich des Tals und einiger Nebenzweige haben sich sporadisch bis 1,8 m tiefe Kolke entwickelt. Teilweise sind die Kolke quer zur Fließrichtung angeordnet (z. B. bei bankartiger Einlagerung einer härteren Schicht), meist jedoch in Richtung der Tallinie (= Abflussrichtung) angelegt. Die markanteste Erosionsstufe wird durch eine im oberen Hangbereich entwickelte Blockpackung gebildet. Sie dokumentiert außerhalb der kartierten Eisrandlagen einen ehemaligen Eisaußenrand und zeigt damit die hohe Dynamik der Abtauprozesse am Gletscherrand an. Als kompakter und widerstandsfähiger Lithotyp hat sich beim Abströmen der Starkregenwässer hier eine ca. 1,5 m hohe Steilkante herausgebildet. Die Abbildungen 3a-b zeigen diese Erosionsspuren.

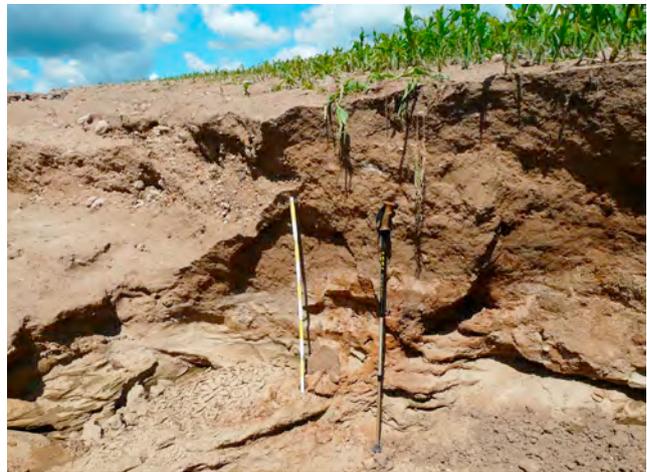
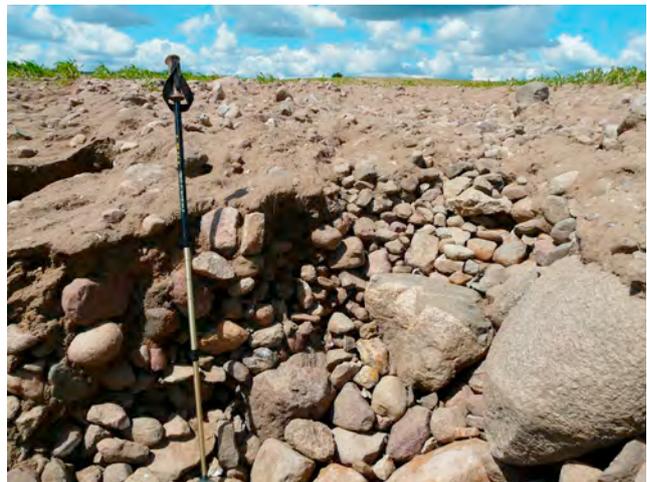
Abb. 3a-b: Erosionsformen auf der Hochfläche:  
a) Kolkbildung im gestauchten Sediment,  
b) Blockpackung auf der Hochfläche, durch Starkregen freigespült.

Fig. 3a-b: Erosional forms on the glacial plateau:  
a) generation of potholes within the glaciotectionic sediments,  
b) block packing on the plateau, exposed by the intense rain.

Die intensive Erosion wird durch die aktuelle Landnutzung noch verstärkt. So hat der Anbau von Mais, der nicht nur mit hohem Wasserbedarf einher geht, sondern für einen langen Zeitraum auch einen offenen Boden bedingt, die Erosionsgefährdung insbesondere der stark geneigten Flächen deutlich erhöht. Benachbarte Flächen mit einer mehr oder weniger geschlossenen Vegetationsdecke zeigen dagegen kaum oder nur geringe Erosionsschäden. Zudem wurde das Land nicht hangparallel, sondern in Gefällerrichtung beakert, wodurch sich eine zusätzliche Erosionsgunst ergab. Erosionsverstärkend wirkte sich darüber hinaus das kalte Frühjahr 2010 aus, welches das Pflanzenwachstum erheblich verzögerte.

Aufgrund der morphologischen Gegebenheiten ist das Untersuchungsgebiet bei der derzeitigen Form der Landnutzung weiterhin stark erosionsgefährdet. Bei gleichbleibenden Rahmenbedingungen ist auch in Zukunft mit flächigem Bodenabtrag sowie in den Talungen mit fortgesetzter Tiefenerosion zu rechnen. Beide Erosionsformen führen zu erheblichen Beeinträchtigungen der Ertragsfähigkeit des Bodens und zur Reduzierung des Agrarpotenzials und – ohne Maßnahmen der Gefahrenabwehr – zur fortgesetzten Gefährdung der tiefer liegenden Grundstücke. Insbesondere der steiler ausgeprägte Übergang von der Hochfläche zur Niederung unterliegt bei offener Ackernutzung und erneut auftretenden Starkregenereignissen einer intensiven und damit gefährlichen Erosionsgefahr. Zudem wird das im Entstehen begriffene Tal bei derartigen Folgeereignissen weiter ausgestaltet, was zu einer weiteren Konzentration künftiger potenzieller Schlammströme führen wird und das Gefährdungspotenzial weiter erhöht. Nach Beseitigung der entstandenen Schäden sowohl auf der Hochfläche als auch auf der Akkumulationsfläche sollten Maßnahmen zur Vermeidung bzw. Verringerung dieses Gefährdungspotenzials ergriffen werden.

Zu erreichen wäre dies u. a. durch die Beendigung der erosionsfördernden Bewirtschaftung und den Anbau erosionshemmender Pflanzen, einen anteiligen Nutzungswandel im Übergangsbereich von der Hochfläche zur Niederung, die Verhinderung der Etablierung der Talbildung durch Schaffung von morphologischen und biologischen Hindernissen etc.

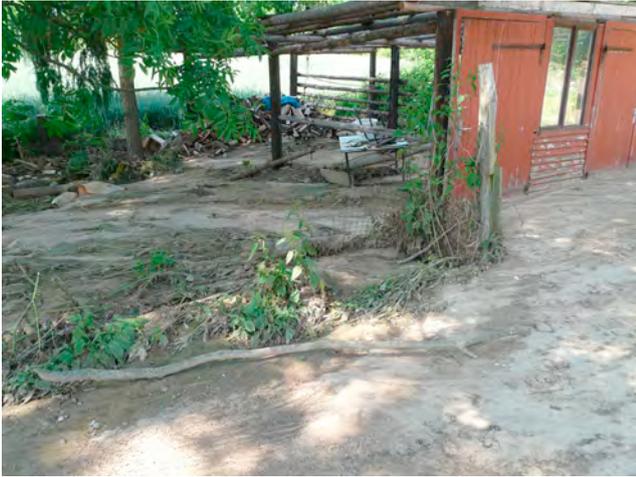
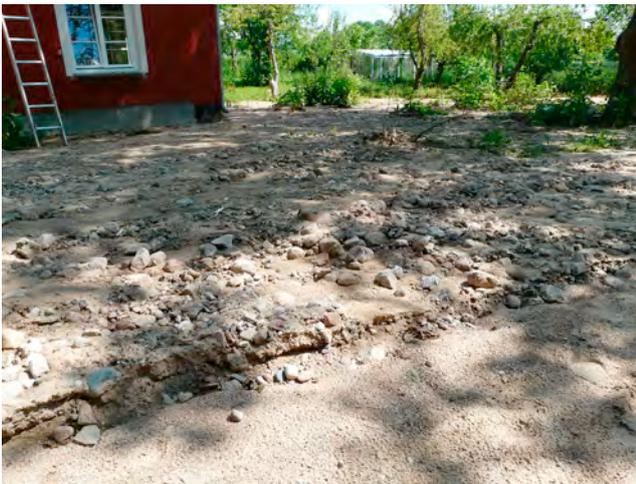
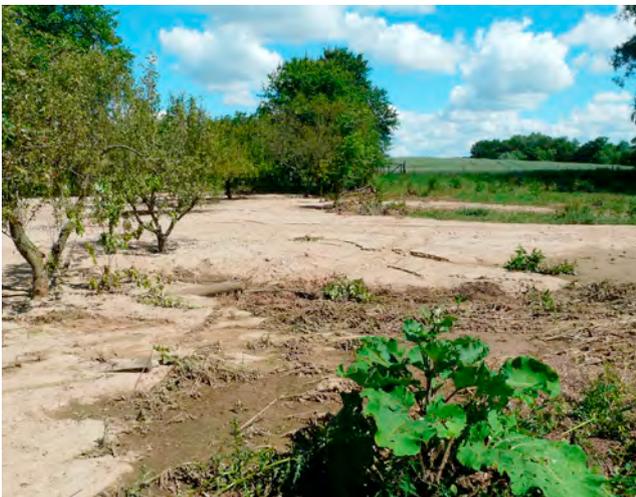
Unmittelbar im Mündungsbereich des neu angelegten Tals in die Niederung geht die Erosion in Akkumulation über. Ein unterhalb des Talausgangs gelegenes Grundstück wurde dadurch weitflächig mit klastischen Sedimenten zugeschüttet, wobei in geregelter Abfolge Steine, Kies und Sand zur Ablagerung kamen. Die Abbildungen 4a-c zeigen die in nur wenigen Minuten zusammengeflossene Sedimentschicht. Der Sedimentantransport erfolgte als Mure / Sedimentstrom über große Teile des Grundstücks. Fließmarken und die Sedimentverteilung belegen die Orientierung des Materialstroms in Gefällerrichtung. Die mitgeführten Steine lagerten sich in der Wurzel des Akkumulationsgebietes in Lagen ab; sie belegen die hohe Transportkraft der Mure; feineres Material wurde noch weiter transportiert (s. ff.). Wasserstandsmarken am Zaun, Haus und Nebengebäude zeigen die bis unterhalb der Fensterbretter reichende, durch einen Rückstau noch geförderte Höhe des flutwellenartigen Suspensionsstroms an.

Abb. 4a-c: Akkumulationsformen in der Niederung:  
 a) Schüttungsfächer in der Grundstückseinfahrt,  
 b) Steinlagen belegen die Transportleistung des Sedimentstroms,  
 c) Außenbereich der Sandschüttung.

Fig. 4a-c: Accumulation forms on the lowland:  
 a) fan sediments within the house site,  
 b) layers of rocks are showing the transport intensity of the mudslide,  
 c) outer part of the fan.

Die Umlagerungssedimente reichen als Schüttungsfront bis ca. 55 m auf das Grundstück, wobei sich die Steine im straßenseitigen Bereich konzentrieren, während sich die sandigen Substrate der schwindenden Transportkraft entsprechend in den äußeren Sedimentzungen anreicherten. Ein am hinteren Grundstücksbereich befindlicher Teich wurde ebenfalls anteilig mit feineren Sedimenten verschüttet.
