# Landschaftsgestaltende Auswirkungen eines Starkregenereignisses in Pinnow, Uckermark

## Effects on the landscape caused by a heavy rainfall in Pinnow, Uckermark

WERNER STACKEBRANDT

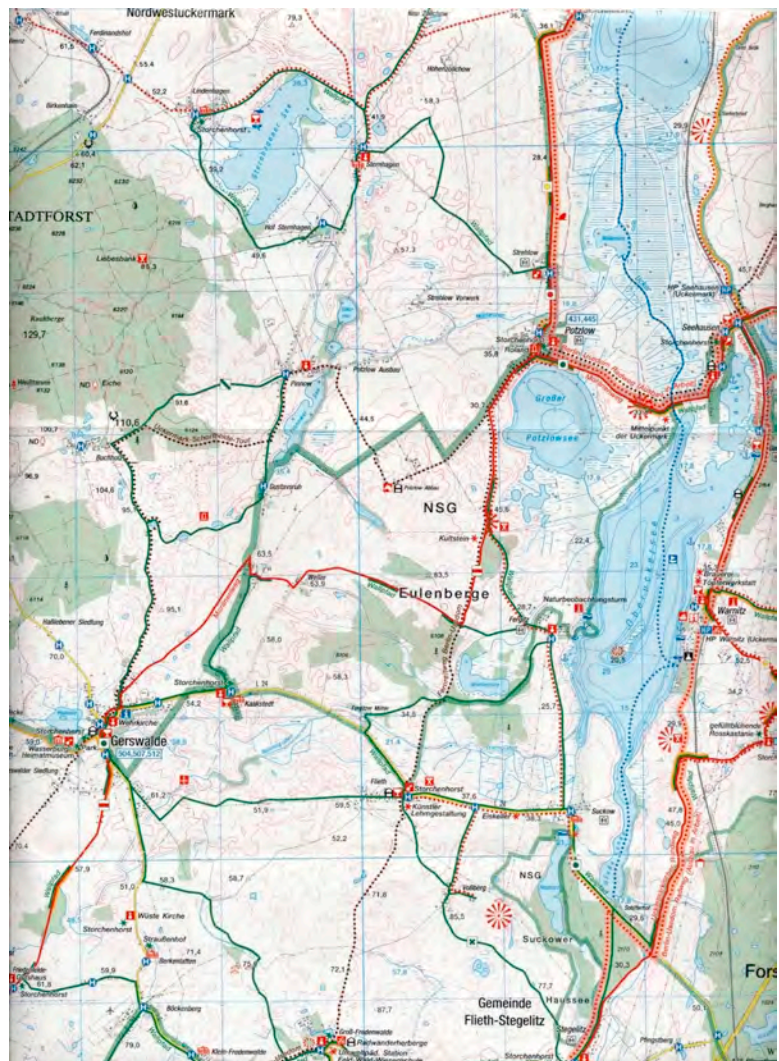
Abb. 1: Geomorphologische Situation (© GeoBasis-DE/LGB 2010)

Fig. 1: Geomorphologic setting (© GeoBasis-DE/LGB 2010)

Die Landschaft des Gebietes um Pinnow (Abb. 1) ist glazialgeologisch geprägt: im Hinterland der Pommerschen Randlage, einer der markantesten Eisrandlagen Norddeutschlands, dominieren eiszeitliche Sedimente, die insgesamt ein kleinkuppiges Relief bilden. Vorherrschende Sedimente sind Schmelzwassersande, eine sehr sandig ausgebildete Grundmoräne, Blockpackungen und eingeschuppte ältere tertiäre und kreidezeitliche Sande. In diese glaziale Folge hat sich eine NNE-SSW orientierte glaziale Rinne eingeschnitten, die westlich der größeren Rinnenseestruktur der Uckerseen verläuft. Während die kuppige Hochfläche im Höhengiveau um 85 bis 95 m HN liegt, befindet sich die durch holozäne Moore und Anmoore sowie offene Wasserflächen charakterisierte Niederung bei ca. 44 m HN. Im Übergangsbereich zwischen der Hochfläche und der Niederung treten periglaziale (Umlagerungs-) Sedimente auf.

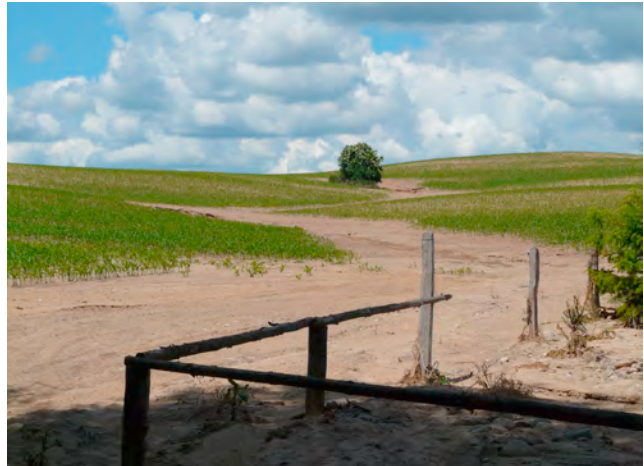
Abb. 2: Die Abschlammungen schaffen sich ein eigenes Tal.  
Fig. 2: The mudslide creates its own valley.

Starkregen haben auf dem Gebiet der kuppigen Hochfläche zu intensiven flächenhaften Abspülungen geführt. Die hohe Erosionsintensität zeigt sich besonders in einem im Entstehen begriffenen kleinen Tal, das sich mäandrierend und mit unterschiedlicher Breite (einige Meter- bis mehrere Dekameter) um kleine Kuppen von der Hochfläche in Richtung Niederung erstreckt (Abb. 2). Der Bodenabtrag war hier so intensiv, dass der Oberboden einschließlich der noch spärlichen Pflanzendecke vollständig abgetragen wurden. An der Oberfläche belegen zahlreiche Fließmarken die erosive Wirkung des abfließenden Wassers. Im Kernbereich des Tals und einiger Nebenzweige haben sich sporadisch bis 1,8 m tiefe Kolke entwickelt. Teilweise sind die Kolke quer zur Fließrichtung angeordnet (z. B. bei bankartiger Einlagerung einer härteren Schicht), meist jedoch in Richtung der Tallinie (= Abflussrichtung) angelegt. Die markanteste Erosionsstufe wird durch eine im oberen Hangbereich entwickelte Blockpackung gebildet. Sie dokumentiert außerhalb der kartierten Eisrandlagen einen ehemaligen Eisaußenrand und zeigt damit die hohe Dynamik der Abtauprozesse am Gletscherrand an. Als kompakter und widerstandsfähiger Lithotyp hat sich beim Abströmen der Starkregenwässer hier eine ca. 1,5 m hohe Steilkante herausgebildet. Die Abbildungen 3a-b zeigen diese Erosionsspuren.

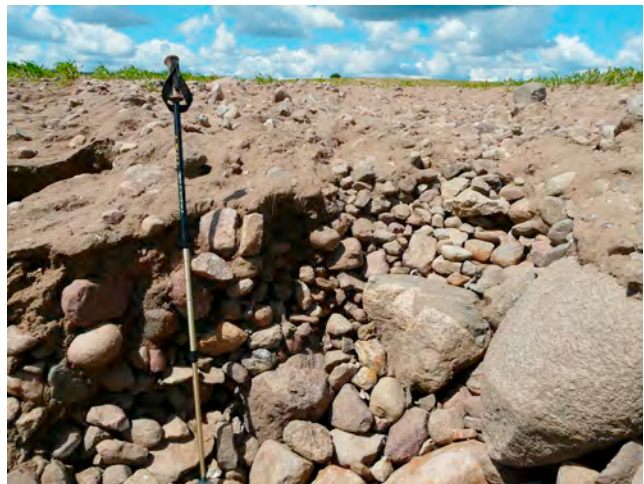
Abb. 3a-b: Erosionsformen auf der Hochfläche:  
a) Kolkbildung im gestauchten Sediment,  
b) Blockpackung auf der Hochfläche, durch Starkregen freigespült.

Fig. 3a-b: Erosional forms on the glacial plateau:  
a) generation of potholes within the glaciotectionic sediments,  
b) block packing on the plateau, exposed by the intense rain.

Die intensive Erosion wird durch die aktuelle Landnutzung noch verstärkt. So hat der Anbau von Mais, der nicht nur mit hohem Wasserbedarf einher geht, sondern für einen langen Zeitraum auch einen offenen Boden bedingt, die Erosionsgefährdung insbesondere der stark geneigten Flächen deutlich erhöht. Benachbarte Flächen mit einer mehr oder weniger geschlossenen Vegetationsdecke zeigen dagegen kaum oder nur geringe Erosionsschäden. Zudem wurde das Land nicht hangparallel, sondern in Gefällerrichtung beakert, wodurch sich eine zusätzliche Erosionsgunst ergab. Erosionsverstärkend wirkte sich darüber hinaus das kalte Frühjahr 2010 aus, welches das Pflanzenwachstum erheblich verzögerte.

Aufgrund der morphologischen Gegebenheiten ist das Untersuchungsgebiet bei der derzeitigen Form der Landnutzung weiterhin stark erosionsgefährdet. Bei gleichbleibenden Rahmenbedingungen ist auch in Zukunft mit flächigem Bodenabtrag sowie in den Talungen mit fortgesetzter Tiefenerosion zu rechnen. Beide Erosionsformen führen zu erheblichen Beeinträchtigungen der Ertragsfähigkeit des Bodens und zur Reduzierung des Agrarpotenzials und – ohne Maßnahmen der Gefahrenabwehr – zur fortgesetzten Gefährdung der tiefer liegenden Grundstücke. Insbesondere der steiler ausgeprägte Übergang von der Hochfläche zur Niederung unterliegt bei offener Ackernutzung und erneut auftretenden Starkregenereignissen einer intensiven und damit gefährlichen Erosionsgefahr. Zudem wird das im Entstehen begriffene Tal bei derartigen Folgeereignissen weiter ausgestaltet, was zu einer weiteren Konzentration künftiger potenzieller Schlammströme führen wird und das Gefährdungspotenzial weiter erhöht. Nach Beseitigung der entstandenen Schäden sowohl auf der Hochfläche als auch auf der Akkumulationsfläche sollten Maßnahmen zur Vermeidung bzw. Verringerung dieses Gefährdungspotenzials ergriffen werden.

Zu erreichen wäre dies u. a. durch die Beendigung der erosionsfördernden Bewirtschaftung und den Anbau erosionshemmender Pflanzen, einen anteiligen Nutzungswandel im Übergangsbereich von der Hochfläche zur Niederung, die Verhinderung der Etablierung der Talbildung durch Schaffung von morphologischen und biologischen Hindernissen etc.

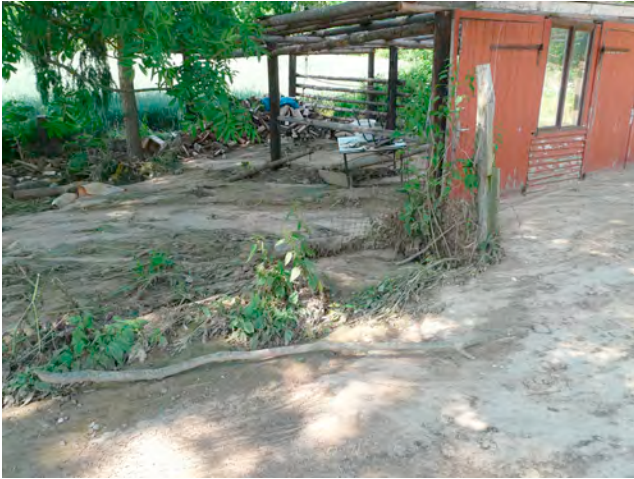
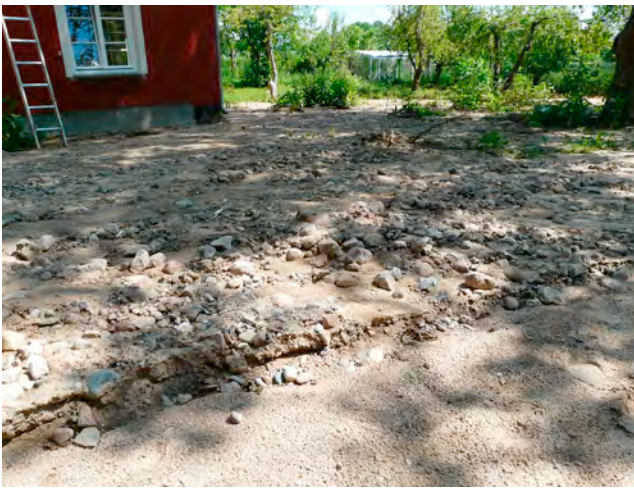
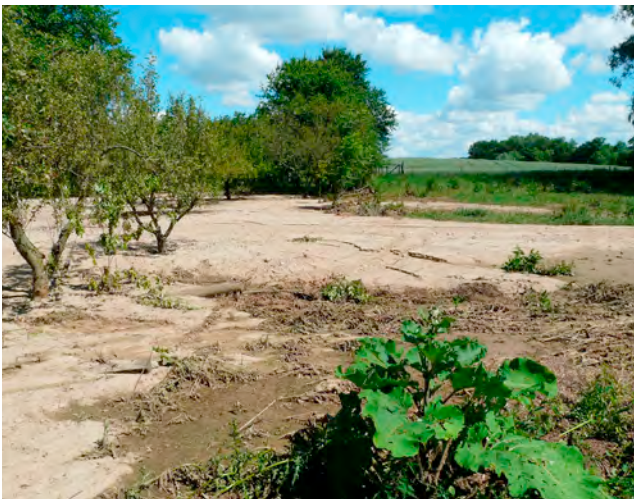
Abb. 4a-c: Akkumulationsformen in der Niederung:  
 a) Schüttungsfächer in der Grundstückseinfahrt,  
 b) Steinlagen belegen die Transportleistung des Sedimentstroms,  
 c) Außenbereich der Sandschüttung.

Fig. 4a-c: Accumulation forms on the lowland:  
 a) fan sediments within the house site,  
 b) layers of rocks are showing the transport intensity of the mudslide,  
 c) outer part of the fan.

Unmittelbar im Mündungsbereich des neu angelegten Tals in die Niederung geht die Erosion in Akkumulation über. Ein unterhalb des Talausgangs gelegenes Grundstück wurde dadurch weitflächig mit klastischen Sedimenten zugeschüttet, wobei in geregelter Abfolge Steine, Kies und Sand zur Ablagerung kamen. Die Abbildungen 4a-c zeigen die in nur wenigen Minuten zusammengeflossene Sedimentschicht. Der Sedimentantransport erfolgte als Mure / Sedimentstrom über große Teile des Grundstücks. Fließmarken und die Sedimentverteilung belegen die Orientierung des Materialstroms in Gefällerrichtung. Die mitgeführten Steine lagerten sich in der Wurzel des Akkumulationsgebietes in Lagen ab; sie belegen die hohe Transportkraft der Mure; feineres Material wurde noch weiter transportiert (s. ff.). Wasserstandsmarken am Zaun, Haus und Nebengebäude zeigen die bis unterhalb der Fensterbretter reichende, durch einen Rückstau noch geförderte Höhe des flutwellenartigen Suspensionsstroms an.

Die Umlagerungssedimente reichen als Schüttungsfront bis ca. 55 m auf das Grundstück, wobei sich die Steine im straßenseitigen Bereich konzentrieren, während sich die sandigen Substrate der schwindenden Transportkraft entsprechend in den äußeren Sedimentzungen anreicherten. Ein am hinteren Grundstücksbereich befindlicher Teich wurde ebenfalls anteilig mit feineren Sedimenten verschüttet.
