Hydrologischer Jahresbericht 2022

Cottbuser Ostsee

Wasserrechtlicher Planfeststellungsbeschluss „Gewässerausbau Cottbuser See, Teilvorhaben 2 - Herstellung des Cottbuser Sees“ (Gz: c10-8.2-1-2)

Erfüllung Nebenbestimmung 1.3.4.1, Punkt D

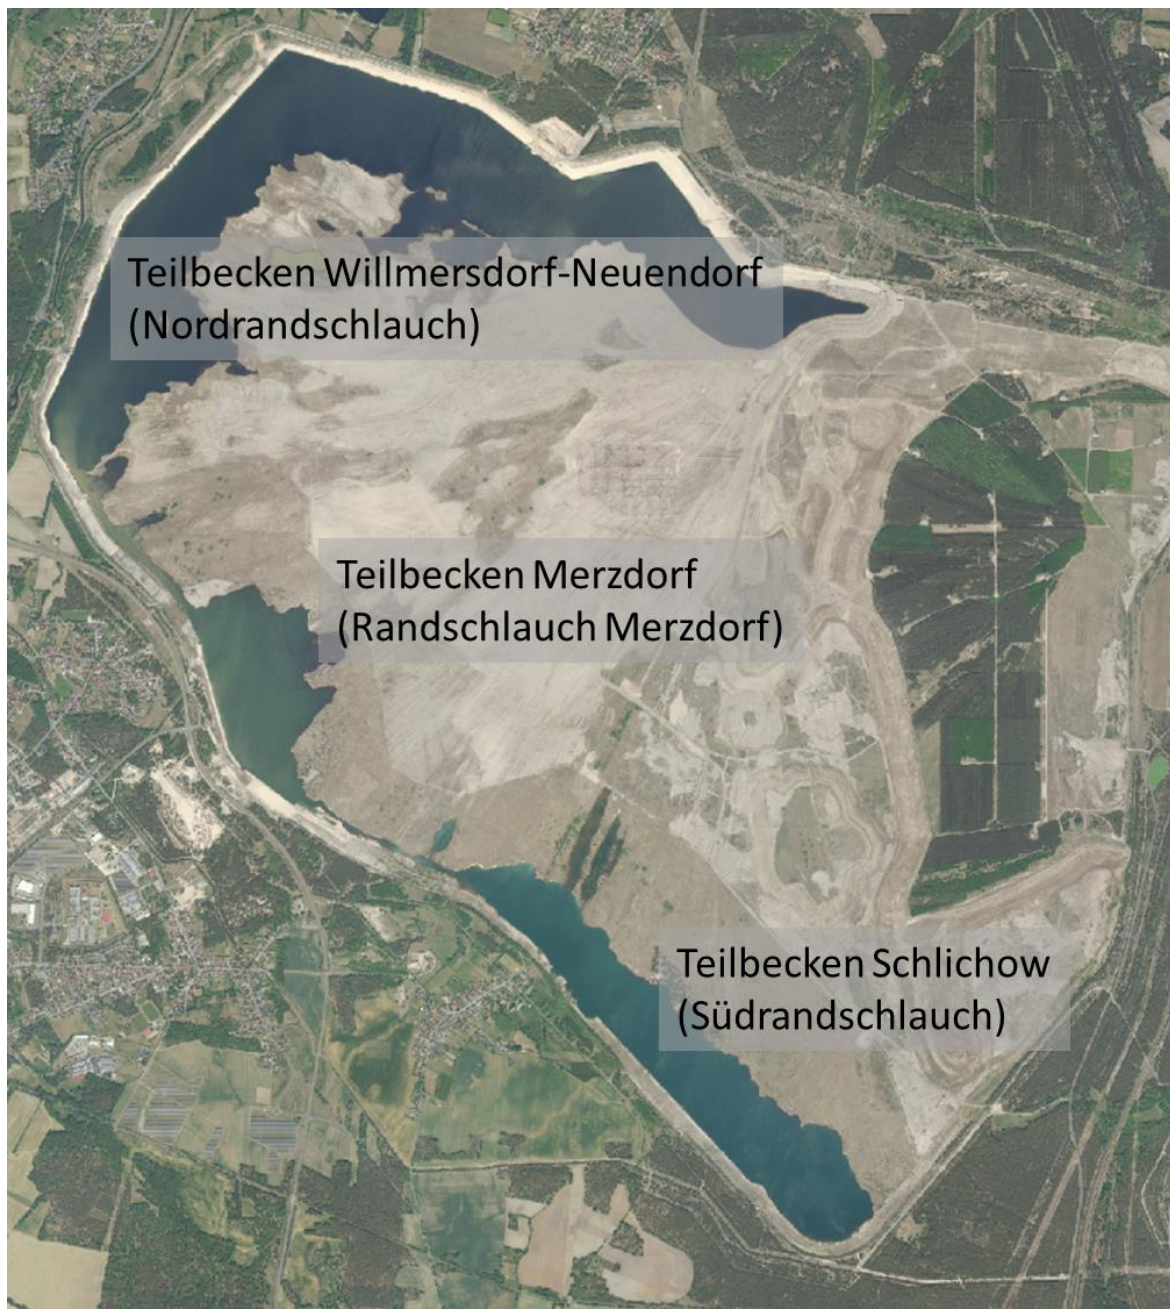
Abbildung 2 *Überblick über die im Berichtszeitraum 2022 wassergefüllten Teilbecken mit Erfassung der Seewasserstände*

Im Berichtszeitraum sind dies (Abbildung 2):

- Südrandschlauch (SRS)/TB Schlichow (CB-See-01)
- Randschlauch Merzdorf (RSM)/TB Merzdorf (CB-See-02) (keine separate Wasserstandsmessung seit Februar 2022)
- Nordrandschlauch (NRS)/TB Willmersdorf-Neuendorf (CB-See-03) (keine separate Wasserstandsmessung zwischen April und Juli 2022)

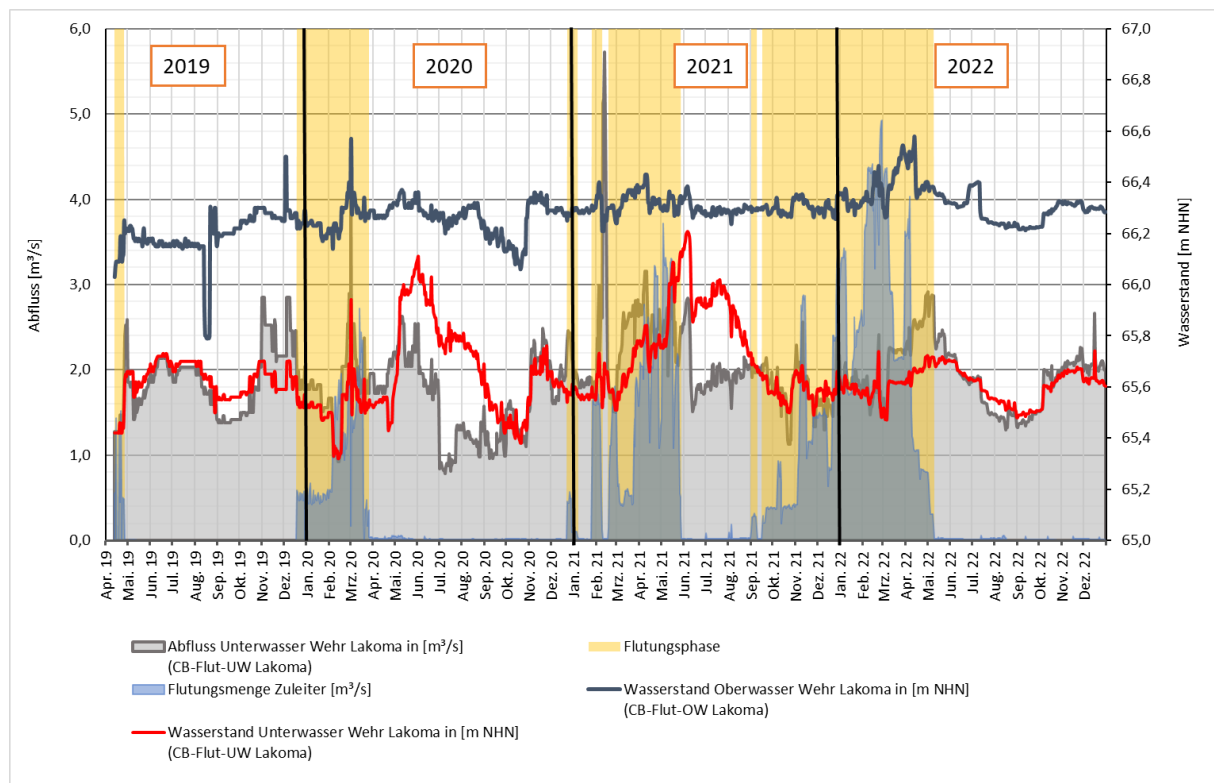
Abbildung 4 Wasserstände und Abflüsse im Hammergraben am Wehr Lakoma bis Berichtszeitraum 2020

Abbildung 4 zeigt die oberhalb und unterhalb des Wehres Lakoma erfassten Tagesmittelwerte der Wasserstände sowie den Abfluss unterhalb des Wehres und die vor den entnommenen Flutungswassermengen.

Die Wasserspiegellage oberhalb des Wehres Lakoma (CB-Flut-OW Lakoma) ist zum einen durch den Wehrrückstau und zum anderen durch den Betrieb des Abschlagsbauwerkes geprägt. Das Wehr selbst bleibt fest eingestellt. Im Berichtszeitraum 2022 betragen die Wasserspiegellagen im Oberwasser des Wehres Lakoma zwischen +66,21 m NHN und +66,58 m NHN.

Der Abfluss zwischen Juli und September betrug zeitweise nur 1,3 bis 1,5 m³/s mit Wasserspiegellagen um +66,21 m NHN.

Im Unterwasser wurden 2022 Tageswerte der Wasserspiegellagen zwischen +65,47 m NHN und +65,73 m NHN registriert. Der Abfluss betrug 2022 im Tagesmittel zwischen 1,3 und 2,9 m³/s. Während der Flutungsphase bis zum 09. Mai 2022 betrug der Abfluss im Hammergraben unterhalb des Wehres Lakoma im Tagesmittel zwischen 1,5 und 2,6 m³/s. Der mittlere Abfluss lag bei 2 m³/s.

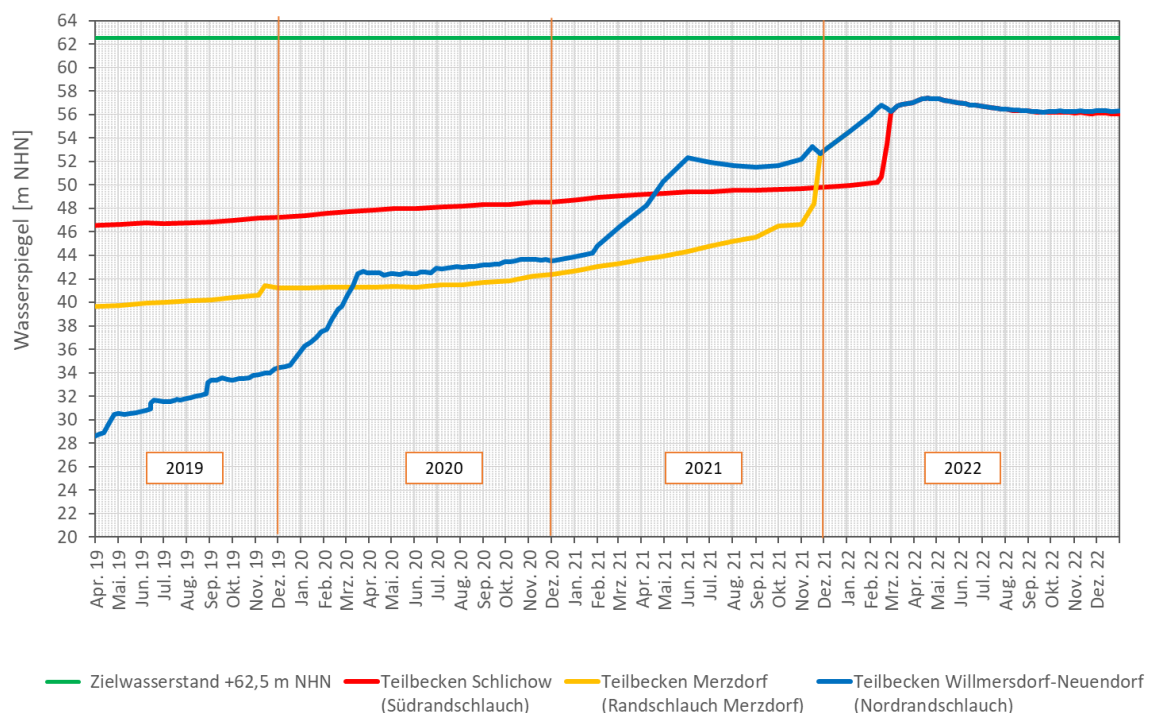
Abbildung 5 Entwicklung der Seewasserstände in den Teilbecken des Cottbuser Ostsees

Die Ganglinien des Seewasserstandes sind in der Abbildung 5 dargestellt.

Die Wasserspiegelentwicklung im Jahr 2022 ist gekennzeichnet:

- durch einen Anstieg im Januar/Februar um 2,2 m im TB Nordrandschlauch/Merzdorf bei Spreewasserflutung bzw. um 0,2 m im TB Schlichow durch Grundwasserwiederanstieg

- das Überströmen aus den verbundenen TB Nordrandschlauch/Merzdorf in das TB Schlichow ab dem 16.02.2022 nach der Ausbaggerung einer ehemaligen Rampenzufahrt und einzelner Überhöhen zur Innenkippe, damit verbunden ein Absinken des Wasserspiegels im TB Nordrandschlauch/Merzdorf zunächst um 0,49 m
- das Ausbilden einer ausgespiegelten Wasserfläche zwischen den drei Teilbecken ab dem 09.03.2022 bei +56,70 m NHN
- den weiteren Anstieg um 0,67 durch Flutung mit Spreewasser auf den bisherigen Höchststand bei +57,38 m NHN in den verbundenen drei Teilbecken
- den Rückgang des Wasserspiegels um 1,1 m nach dem Ende der Flutungsphase am 09.05.2022 durch Infiltration in den umgebenden Porenraum und durch Verdunstungsverluste
- die erneute Unterbrechung der Wasserspiegelverbindung zwischen den TB Nordrandschlauch/Merzdorf und Schlichow ab August 2022

Der relativ konstante Wasserspiegel im TB Nordrandschlauch/Merzdorf ab Ende September deutet auf eine gute Aufsättigung im angrenzenden Porenraum der Innenkippe hin.

Am Ende des Berichtszeitraumes 2022 betrug der Wasserstand im TB Nordrandschlauch/Merzdorf +56,27 m NHN und +56,08 m NHN im TB Schlichow.
