Hydrologischer Jahresbericht 2024 Cottbuser Ostsee

Wasserrechtlicher Planfeststellungsbeschluss „Gewässerausbau Cottbuser See, Teilvorhaben 2 - Herstellung des Cottbuser Sees“ (Gz: c10-8.2-1-2)

Erfüllung Nebenbestimmung 1.3.4.1, Punkt D

Lausitz Energie Bergbau AG
Abt. Geotechnik
Leagplatz 1
03050 Cottbus

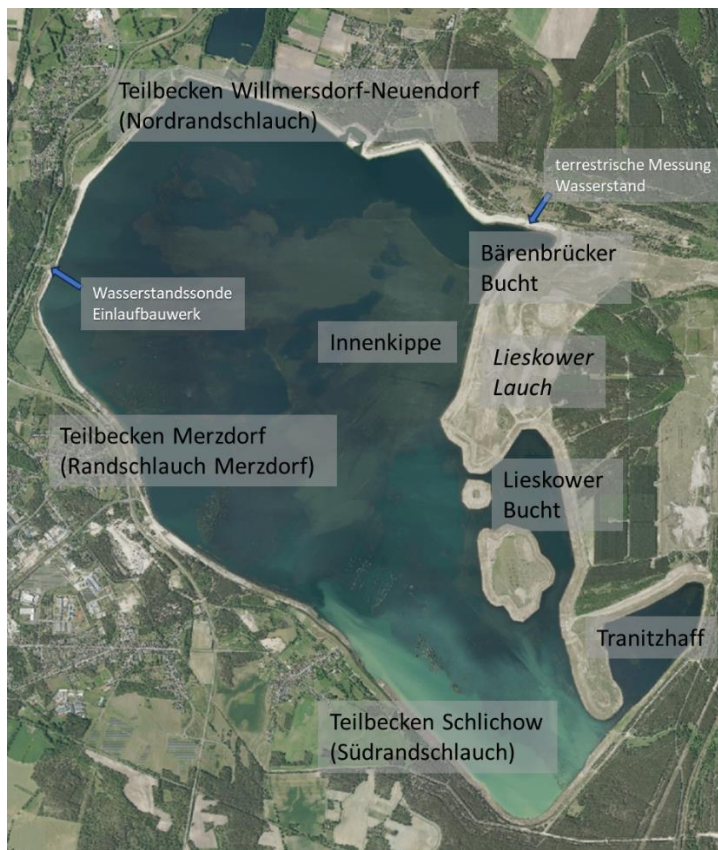
Abbildung 2 Überblick über die wassergefüllten Teilbecken (LE-B Hochbeflügelung Sommer 2024)

Die Seewasserstände werden seit der Verbindung und Ausspiegelung aller Teilbecken (TB) im Frühjahr 2023 monatlich per Stichtagsmessung am Nordrandschlauch gemessen. Zusätzlich besteht seit Mai 2023 eine kontinuierliche Messung über eine Relativdrucksonde am Einlaufbauwerk. Im vorliegenden Bericht wird diese Angabe jeweils als „Messwert Sonde“ gekennzeichnet (vgl. Abbildung 2).

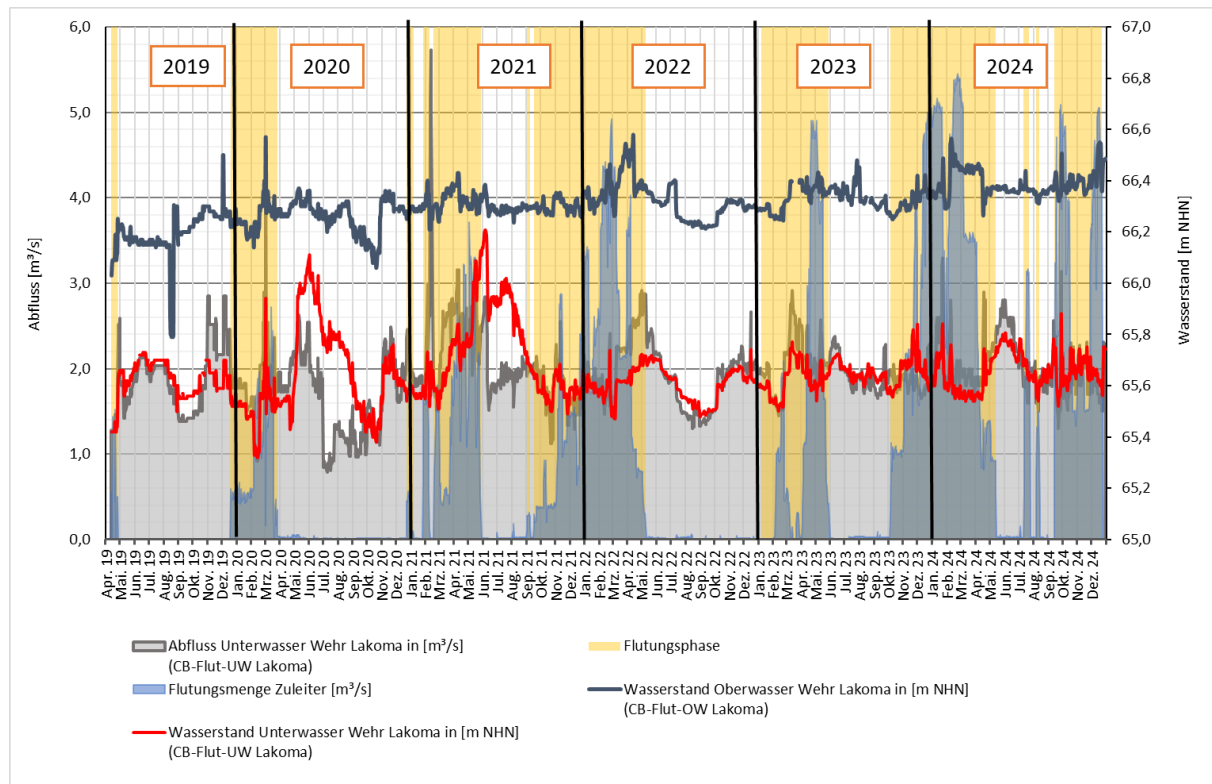
Abbildung 4 Wasserstände und Abflüsse im Hammergraben am Wehr Lakoma bis Berichtszeitraum 2023

Abbildung 4 zeigt die oberhalb und unterhalb des Wehres Lakoma erfassten Tagesmittelwerte der Wasserstände sowie den Abfluss unterhalb des Wehres und die vor den entnommenen Flutungswassermengen.

Die Wasserspiegellage oberhalb des Wehres Lakoma (CB-Flut-OW Lakoma) ist durch den Wehrrückstau und durch den Betrieb des Abschlagsbauwerkes geprägt. Das Wehr selbst bleibt fest eingestellt. Im Berichtszeitraum 2024 betragen die Wasserspiegellagen im Oberwasser des Wehres Lakoma zwischen +65,27 m NHN und +66,57 m NHN.

Im Unterwasser des Wehres Lakoma wurden im Berichtszeitraum Tageswerte der Wasserspiegellagen zwischen +65,52 m NHN und +65,88 m NHN registriert. Der zugehörige Abfluss betrug im Tagesmittel zwischen 1,3 und 3,3 m³/s. Während der Flutung bis Mai 2024 betrug der Abfluss unterhalb des Wehres Lakoma im Tagesmittel zwischen 1,7 und 3,3 m³/s.
