## 1 Veranlassung und Aufgabenstellung

In der Nacht vom 27.02. zum 28.02.2013 ereignete sich im Kiestagebau Altenau an der damaligen Gewinnungsböschung im Nordosten ein großräumiger Böschungsbruch. Bei diesem sich (gemäß [2.4]) über eine Böschungslänge von ca. 130 m erstreckenden Böschungsbruch wurde der Auflagerpunkt der „Wasser-Land-Übergabe“ mit erfasst, rutschte ab und die Bandanlage wurde beschädigt. Der Schadensbereich wurde am 28.02.2013 durch Herrn Gerecke (DMT-Leipzig) in Vertretung vom Gutachter befahren und die Bergung der Bandanlage beaufsichtigt. Im Protokoll Nr. 01 zur Befahrung vom 28.02.2013 [2.3] wurde die vorgefundene Situation dokumentiert und notwendige Maßnahmen zur Sicherung des Schadensbereiches festgelegt. Die Ursachen des Böschungsbruches konnten ohne weitergehende Untersuchungen nicht ermittelt werden.

Ziel der durchgeführten Standsicherheitsuntersuchungen ist die Klärung der Ursache des Böschungsbruches vom 28.02.2013 einschließlich sich daraus gegebenenfalls ergebender Schlussfolgerungen für die weitere Abbauführung, die Bewertung der Standsicherheit der überhöhten Sandhalde sowie die Einschätzung der Standsicherheit der Böschungen des Spülfeldes inklu

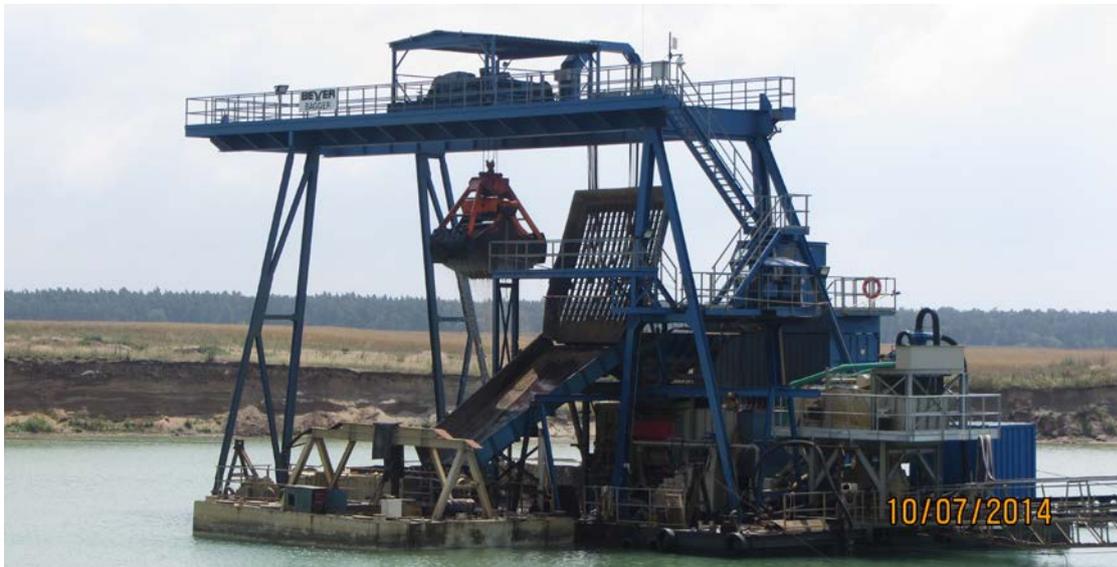
**Abb. 2:** Schwimmbagger mit Gewinnungsböschung im Hintergrund

durch die Massenentnahme kontinuierlich nachbrechen. Unter Wasser stellt sich ein natürlicher Böschungswinkel mit der Sicherheit von  $\approx 1$  ein. Nach den Angaben des Betriebsplans [2.1] ist dieser Grenzgleichgewichtszustand bei einem Böschungswinkel unter Wasser um  $31^\circ$  zu erwarten. Die erdfeuchte Überwasserböschung steht augenscheinlich zwischen ca.  $(60 \dots 80)^\circ$ .

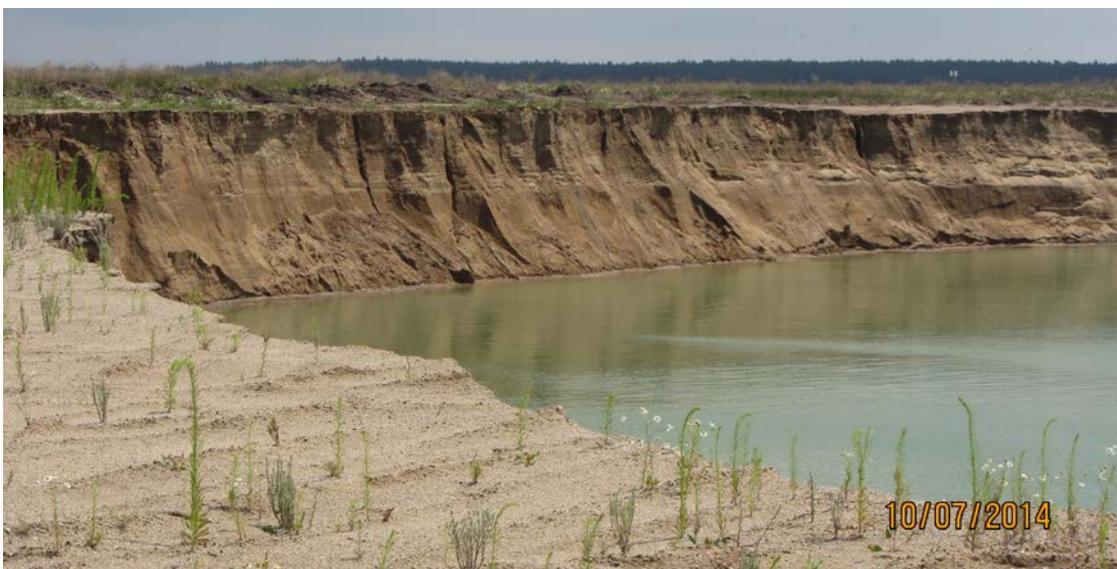
**Abb. 3:** Steil stehende Gewinnungsböschung über Wasser

Gemäß Betreiber liegt die übliche Rückgriffweite bei den Nachbrüchen der Böschung infolge Massenentnahme bei  $(2 \dots 4)$  m. Bei dem Böschungsbruchereignis am 28.02.2013 betrug die Rückgriffweite ca.  $(10 \dots 13)$  m, wodurch die Wasser-Land-Übergabestelle der Bandanlage in den Baggersee rutschte.

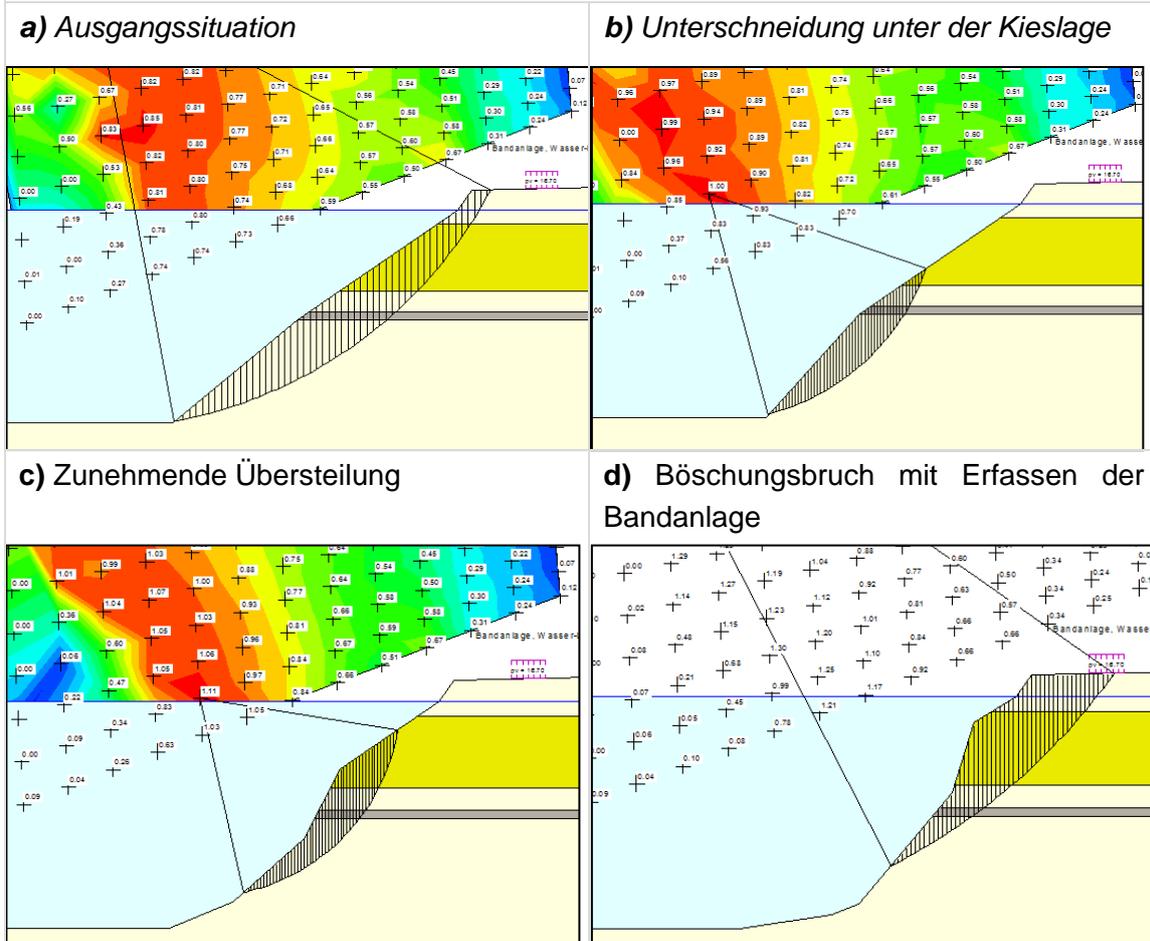
**Abbildung 4: Entstehung Böschungsbruch**

Die Darstellung der verschiedenen Abbauzustände in Abbildung 4 verdeutlicht die Entwicklung bis zum Bruch der Böschung bis hinter die Bandanlage.

Ursache des Bruches war demnach mit hoher Wahrscheinlichkeit die etwa 7 m mächtige Kiesschicht, welche deutlich höhere Scherfestigkeiten aufweist (vgl. auch Tabelle 9), als die darunter lagernde Sandschicht. Dadurch erfolgt das Nachbrechen zunächst nur unterhalb der Kiesschicht, welche dann später bei ausreichender Unterschneidung mit großer Rückgriffweite nachgebrochen ist, wobei die Bandanlage erfasst wurde. Gemäß den Berechnungen hatte die Böschung unmittelbar vor der Rutschung (Abbildung 4 d) etwa eine Generalneigung von 1:0,7 ( $\beta \approx 55^\circ$ ). Eine rutschungsbegünstigende Wirkung der Ton- / Schluffschicht etwa im Höhenniveau +72 m HN, also 20 m unter GOK konnte nicht nachgewiesen werden, da aus den Bohrergergebnissen kein Einfallen der Schicht in Richtung Kiessee abzuleiten war. Mit Sicherheit als vorgegebene Gleitfläche auszuschließen ist die Tonlage jedoch nicht.

Derartige Bruchereignisse künftig völlig auszuschließen, ist wegen der variierenden geologischen Verhältnisse nicht möglich. Um entsprechende Gefahren frühzeitig zu erkennen, wäre eine fortlaufende und ausreichend dichte Vorerkundung vor der Abbaufont notwendig, welche durch einen erfahrenen Geologen bzw. Geotechniker zu begleiten ist. So könnten Änderungen der Schichtenfolge und eine daraus resultierende Erhöhung der Böschungsbruchgefahr frühzeitig erkannt werden.

Um Personen- und Geräteschaden zukünftig zu vermeiden, ist auszuschließen, dass sich im unmittelbaren Bereich der Abbaufont in einem Sicherheitsstreifen von mindestens 20 m von der aktuellen Böschungsoberkante keine Fahrzeuge und Geräte befinden und keine Personen aufhalten. Die Bandanlage einschließlich der Wasser-Land-Übergabestation ist dementsprechend zu positionieren.

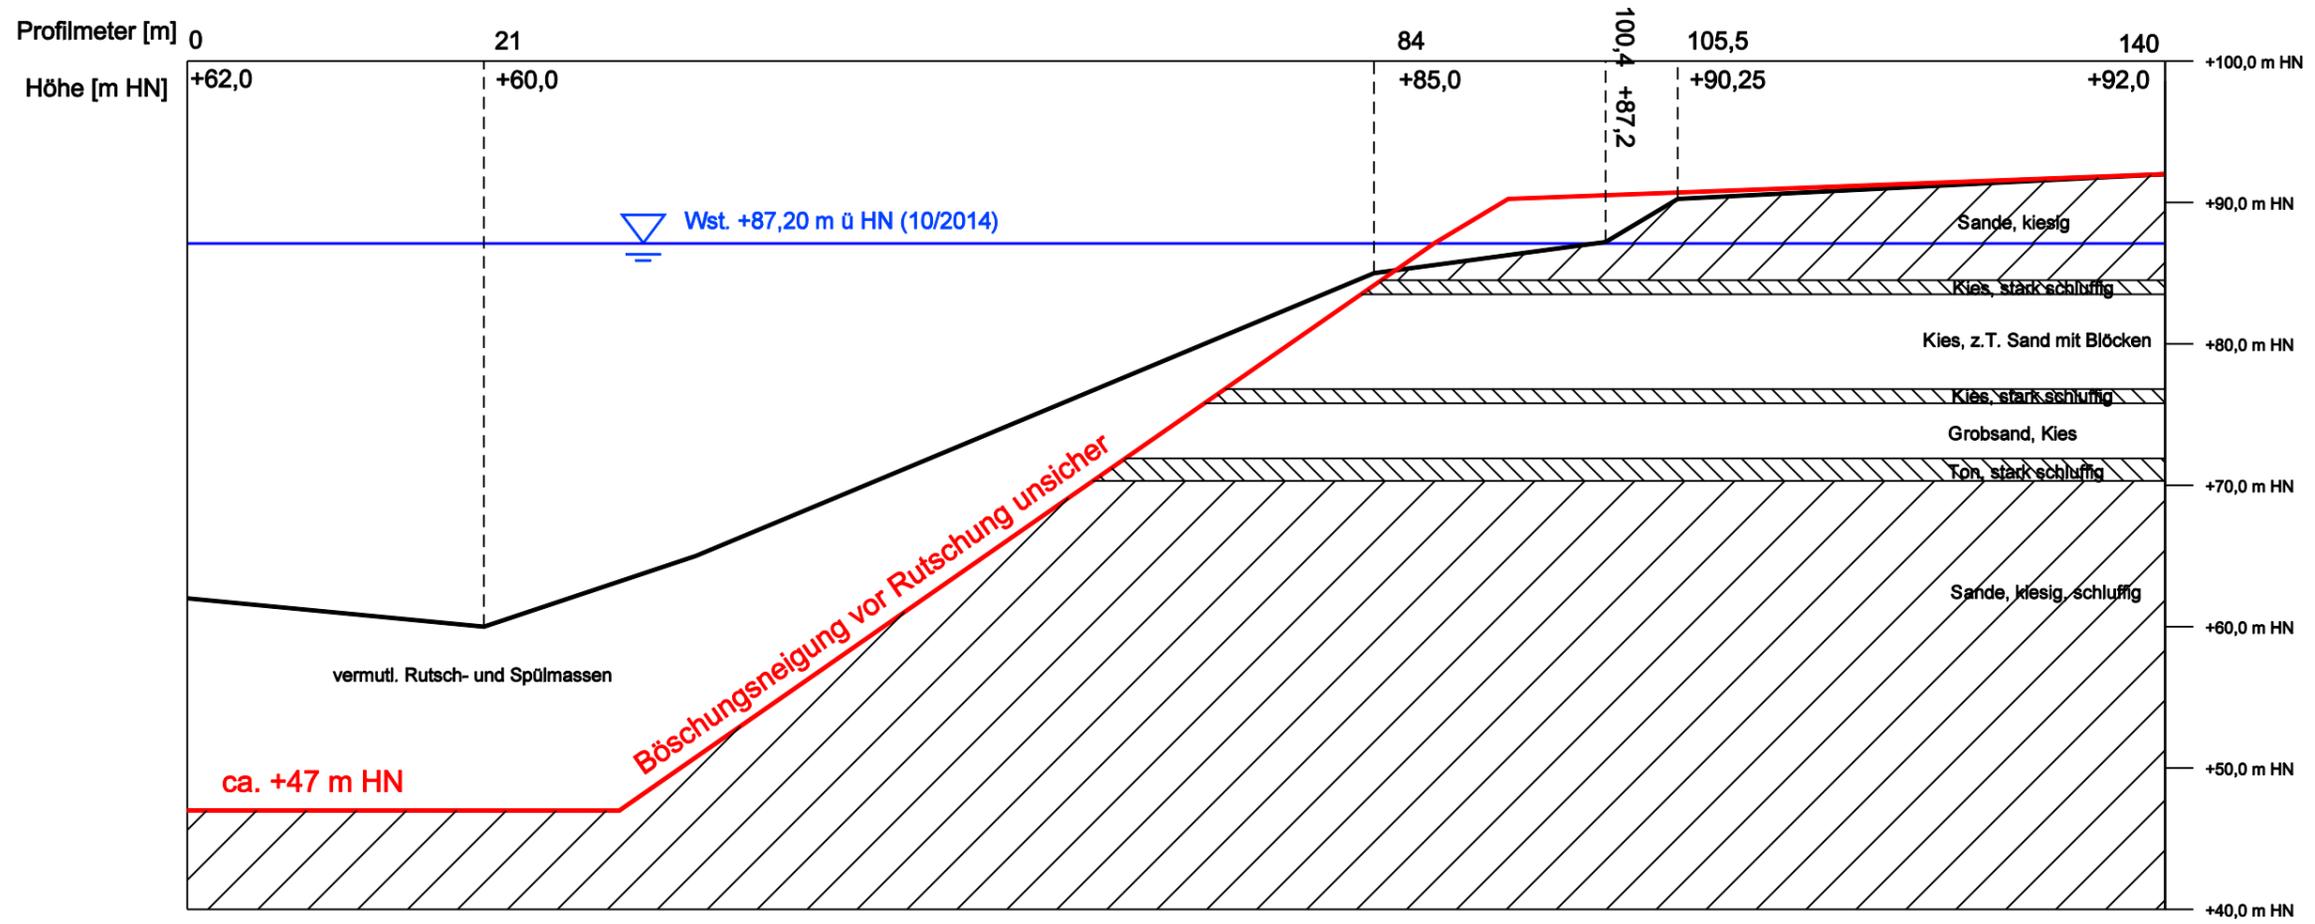
———— aktuelle Böschungskontour  
 ———— vermutete Böschungskontour vor Rutschung  
 Bodenprofil aus Bohrung R 2-14 abgeleitet

Das Modell für Profil 2 wurde auf der Grundlage der Bohrung R 2/14 erstellt, um durch Rückrechnungen die Ursache des Böschungsbruches vom 28.02.2013 zu ermitteln und unter Umständen daraus Rückschlüsse für die weitere Abbauführung abzuleiten.

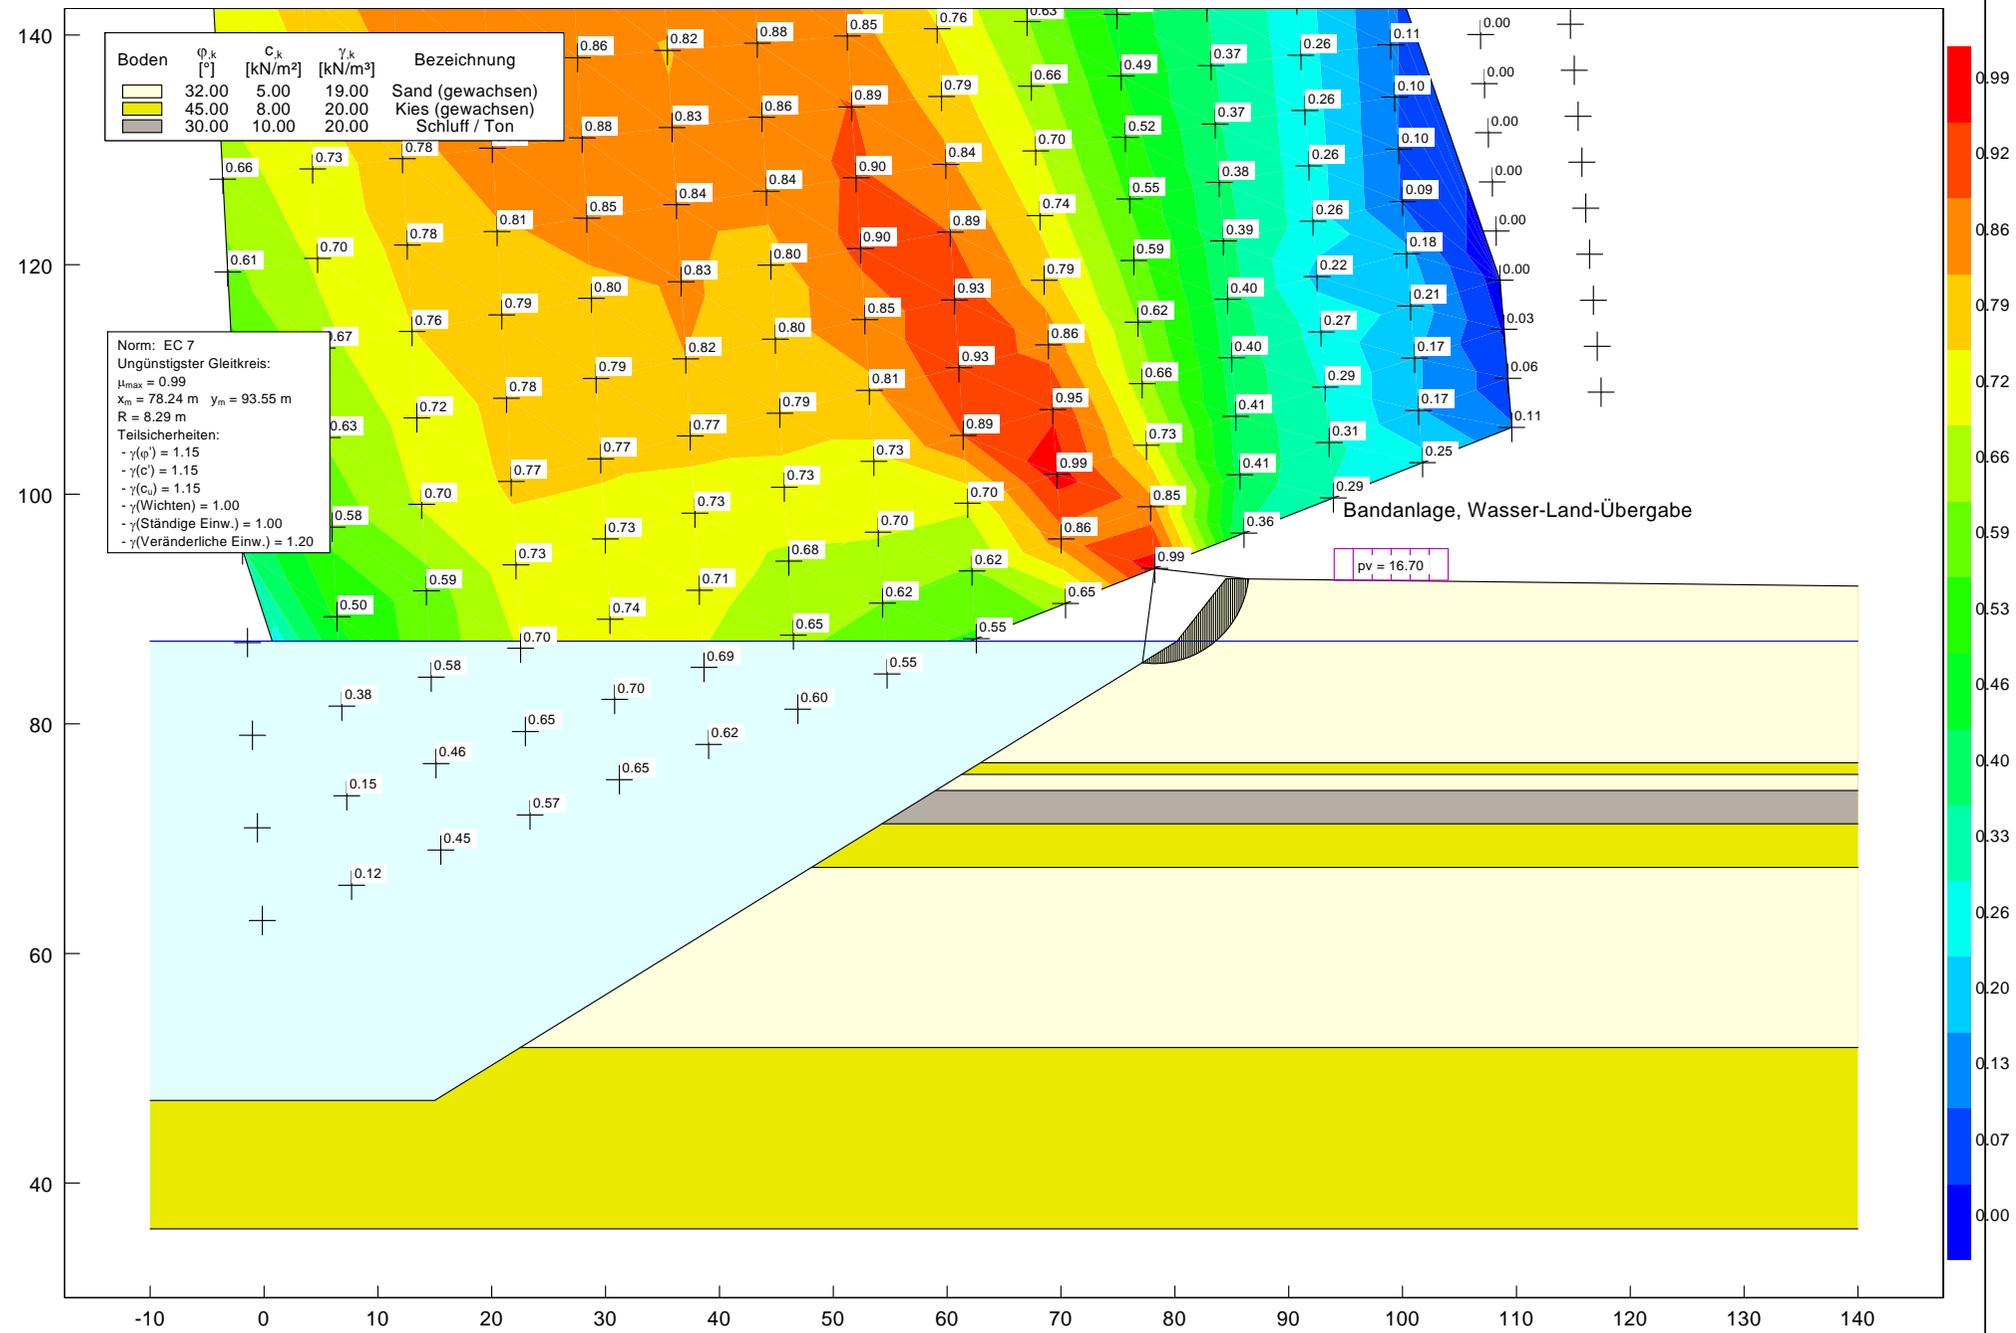
Anlage 6.1: Standsicherheit Gewinnungsböschung - Profil 1

Profil Nr.	Bezeichnung	Ausnutzungsgrade	Anlage Nr.
		$\mu$ [-]	
1	„normale“ Gewinnungsböschung	0,99	6.1
2 a	Böschungsbruch – „normale“ Böschungsgeometrie	0,86	6.2a
2 b	Böschungsbruch - Unterschneiden der Böschung	1,00	6.2b
2 c	Böschungsbruch – weitere Übersteilung	> 1,0	6.2c
2 d	Böschungsbruch – Rückgriffweite bis Bandanlage	> 1,0	6.2d
3	Sandhalde - Ostböschung	0,98	6.3
4	Sandhalde - Südböschung	0,99	6.4
5	Spülfeld mit Photovoltaikanlage	0,67	6.5
5	Grundbruchberechnung Spülfeld	0,11	6.6

- die Gewinnungsböschung sich stets nahe des Grenzgleichgewichtes befindet und unter „normalen“ geologischen Verhältnissen ein kontrolliertes Nachbrechen mit wenigen Metern Rückgriffweite erfolgt (Profil 1),
- die Ursache der Böschungsrutschung vom 28.02.2013 die etwa 7 m mächtige Kieslage mit Steinblöcken war, welche im Vergleich zu den darunter lagernden Sanden eine sehr hohe Scherfestigkeit aufweist, was zu einer starken Unterschneidung der Böschung mit anschließendem plötzlichen Bruch der Böschung führte (Profil 2),
- die Böschungen der überhöhten Sandhalde ebenfalls nahe des Grenzgleichgewichtes stehen, da sich der kohäsionslose Sand im Winkel der inneren Reibung ablagerte und
- die Böschungsstandsicherheit und Grundbruchsicherheit des Spülfeldes auch unter Berücksichtigung der Lasten aus der geplanten Photovoltaikanlage gegeben ist.

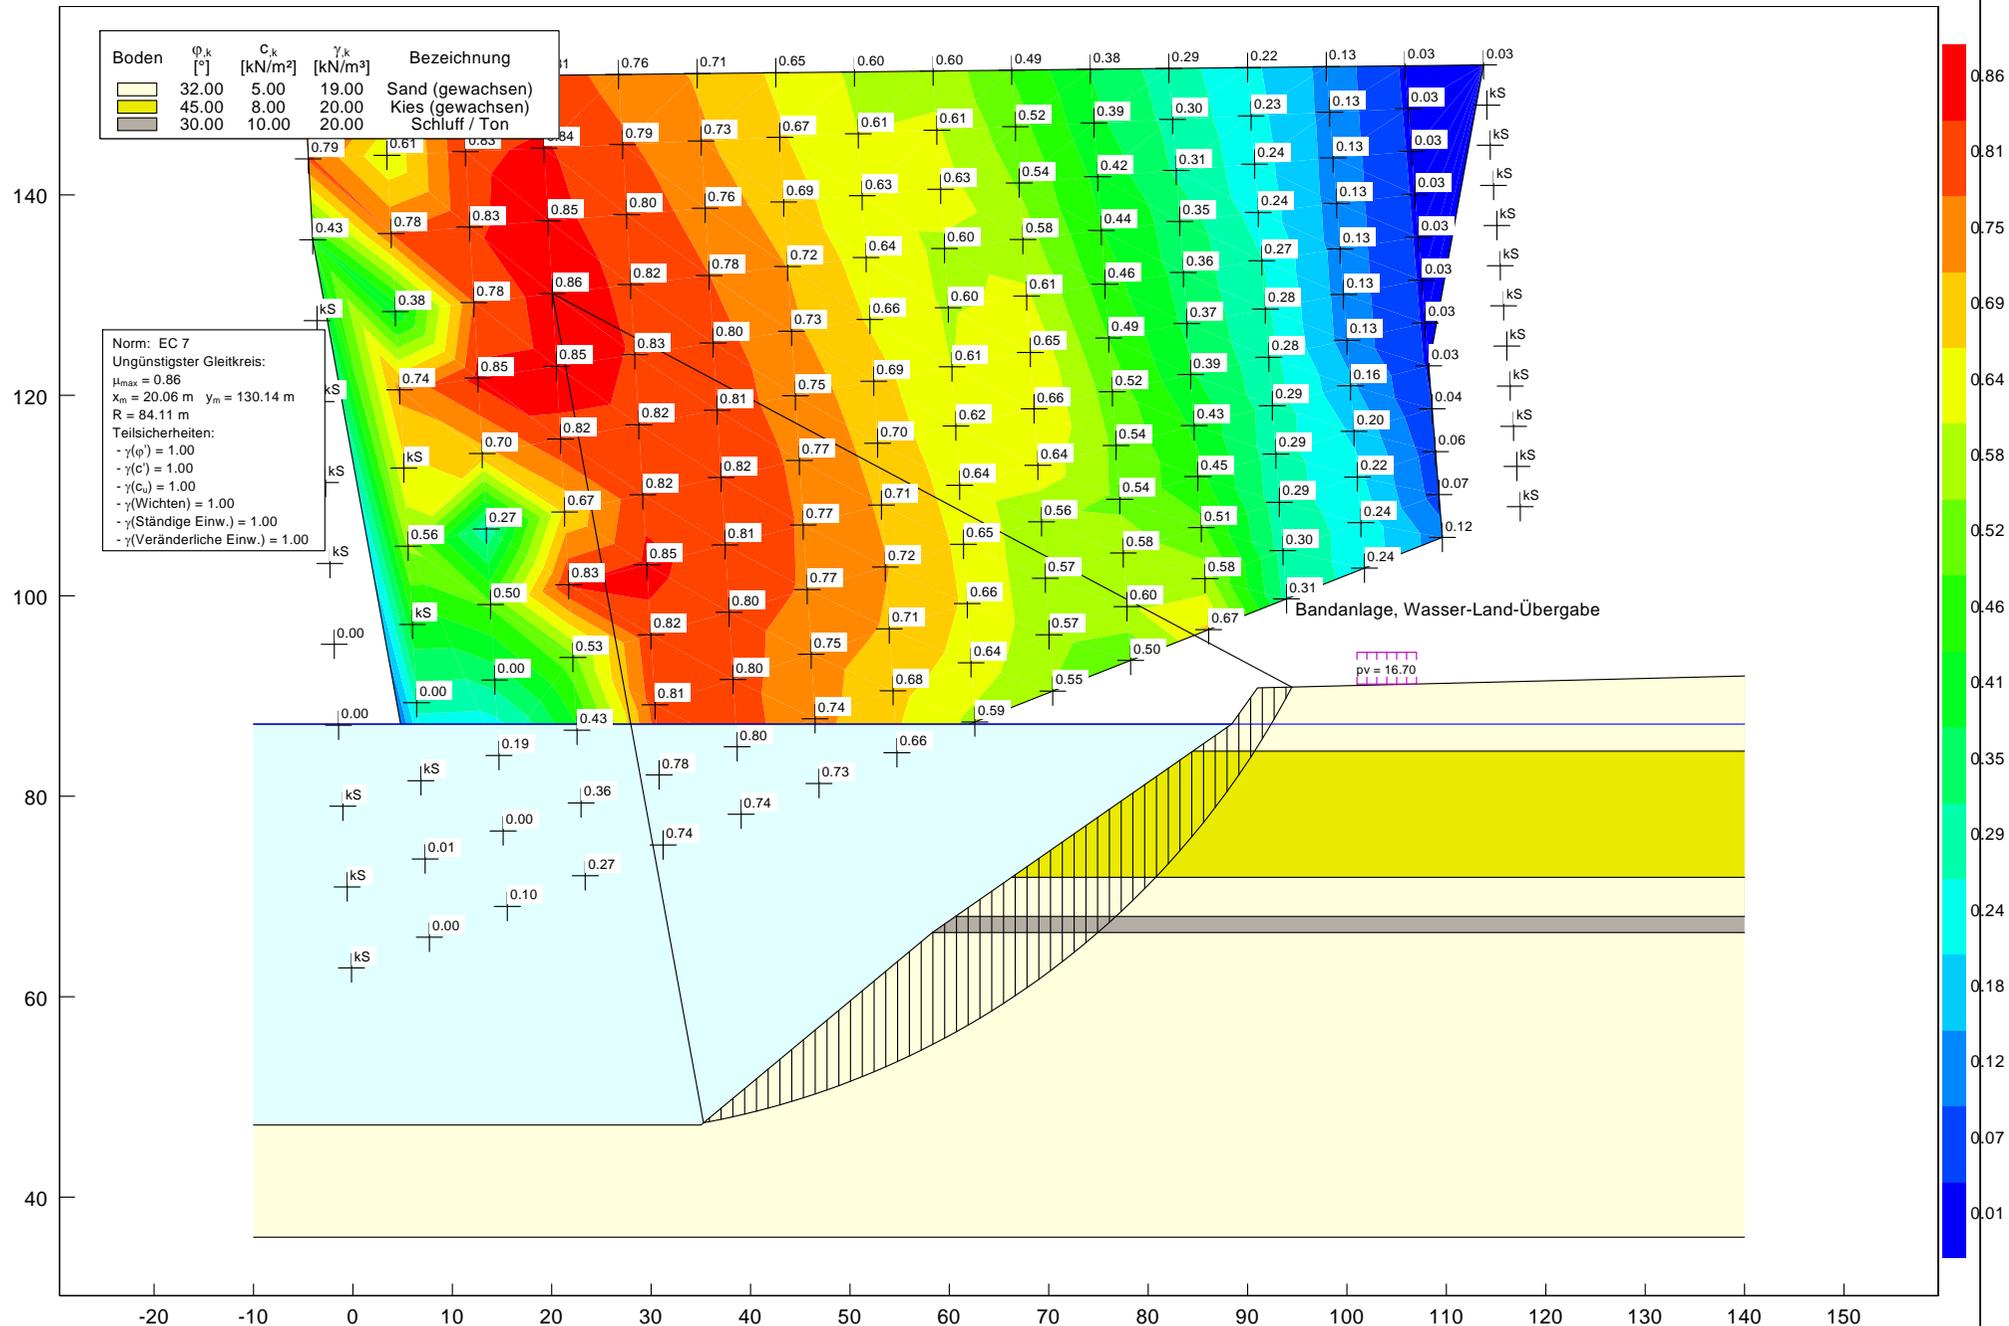
Anlage 6.2a: Rückrechnung der Rutschung v. 28.02.2013 - Profil 2 ("normale" Geometrie Gewinnungsböschung)

Bei den Berechnungen für Profil 2 (Rückrechnung Böschungsbruch) wurde die Böschung unterhalb der dichten sehr festen Kiesschicht ausgehend vom Ausgangszustand (2a) sukzessive unterschritten (2b, 2c), um den Vorgang des Böschungsbruches (2d) soweit zu simulieren, dass eine Rückgriffweite bis in den Bereich der damals mit abgerutschten Bandanlage erreicht wird.

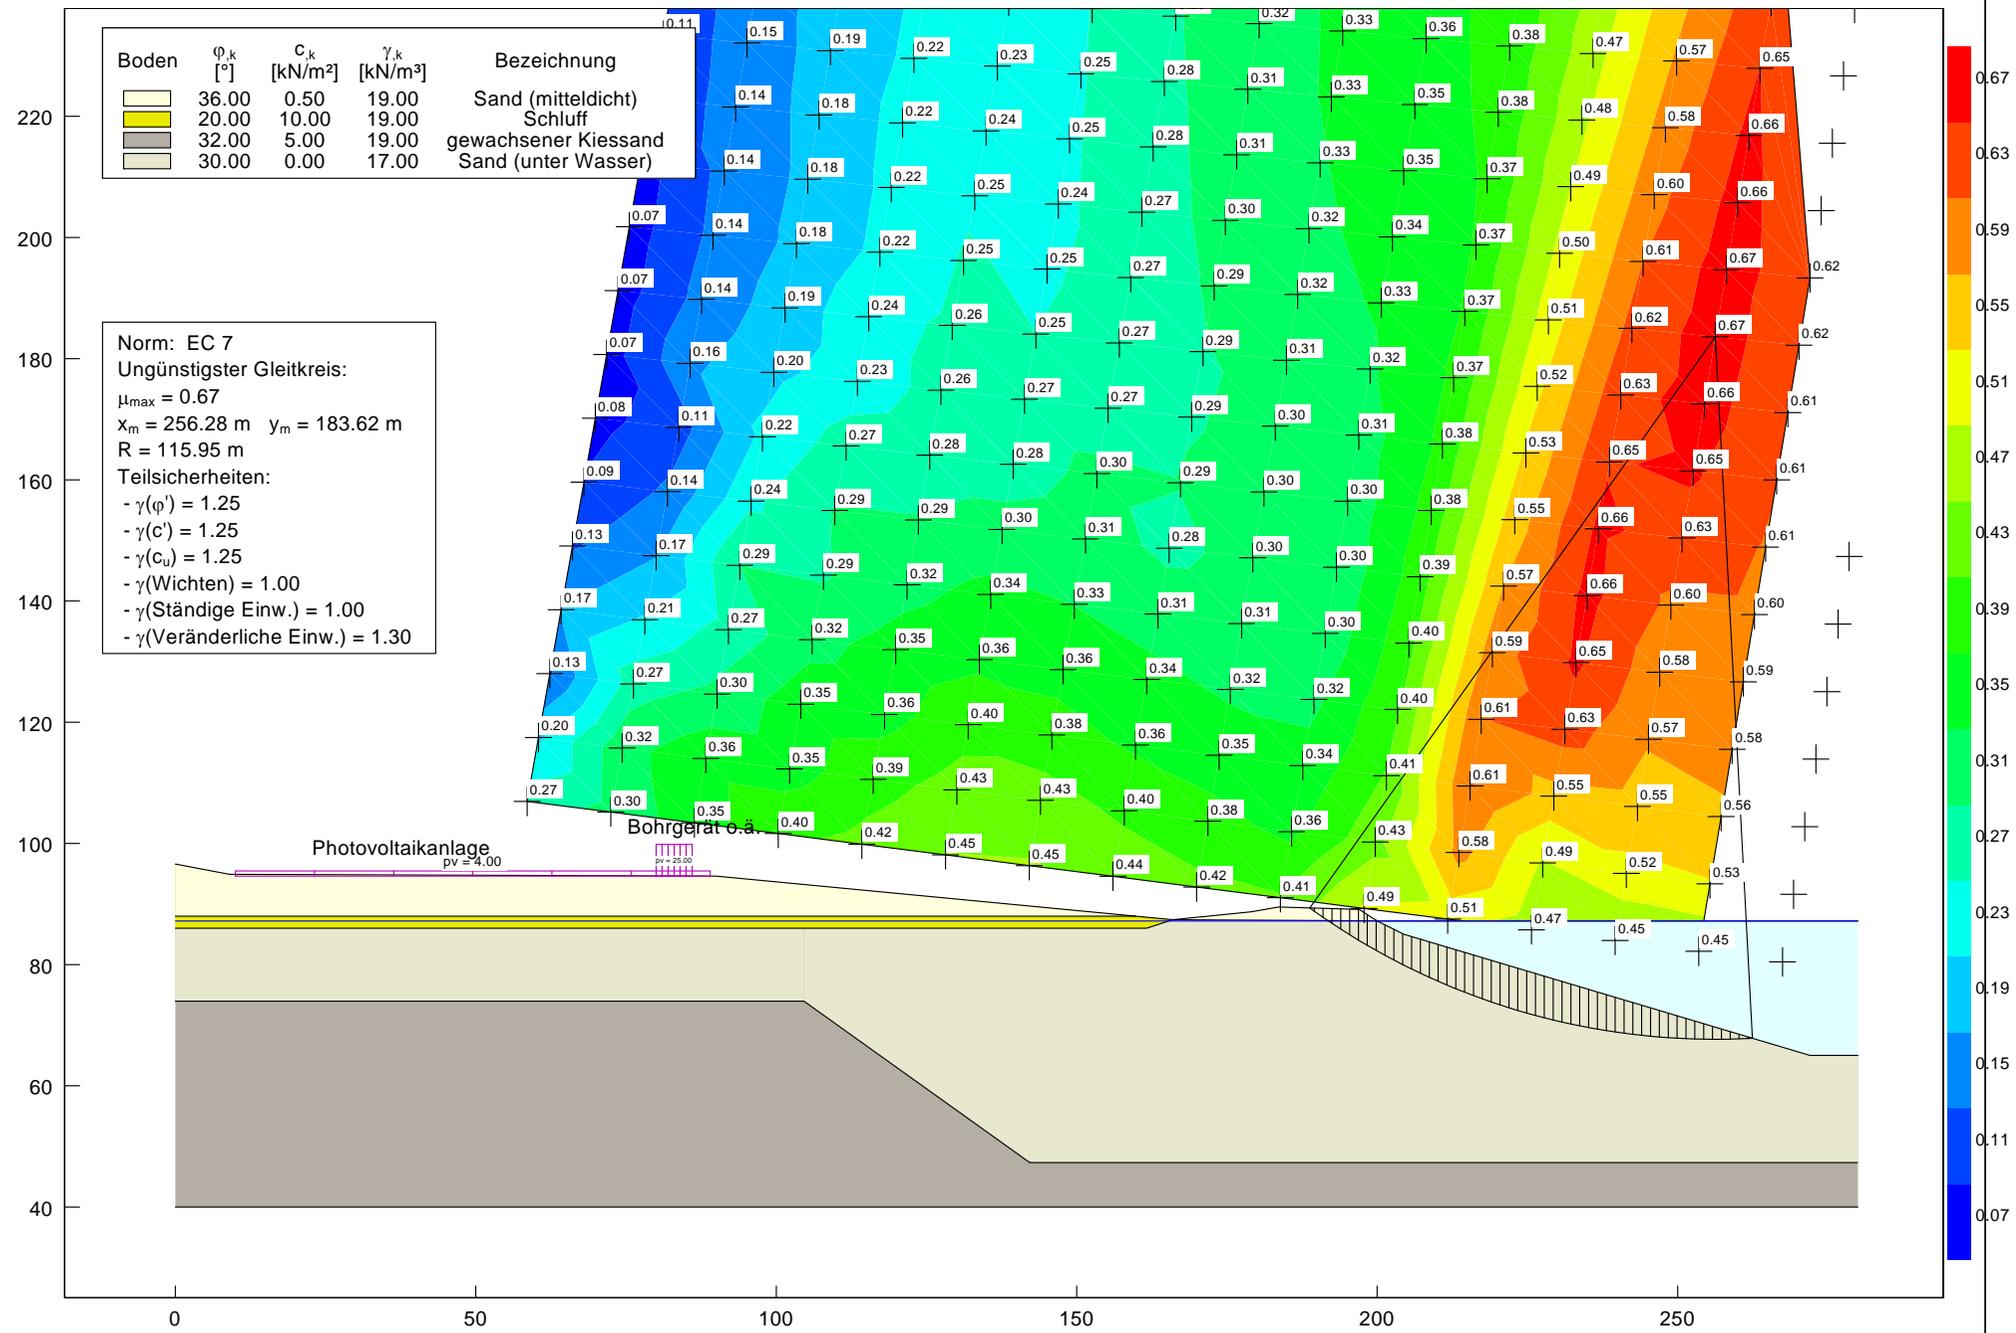
Anlage 6.5: - Standsicherheit Spülfeld mit Photovoltaikanlage - Profil 5

Sowohl die Standsicherheit der Böschung des Spülfeldes als auch die Grundbruchsicherheit sind auch unter Berücksichtigung der Lasten der geplanten Photovoltaikanlage sicher gewährleistet, wenn diese auf der ebenen Plateaufläche installiert wird. Die Lastansätze erfolgten bei den Berechnungen ausschließlich auf dem Höhenniveau der ebenen Spülfäche von ca. +(92,3 ... 95) m HN. Hier ist eine erdfeuchte Überdeckung mit mitteldicht gelagertem Spülsand von mindestens 5 m vorhanden. Eine Installation von Solarmodulen auf der Böschung einschließlich des Befahrens der Böschung mit Fahrzeugen und Geräten ist auszuschließen, da die Tragfähigkeit mit geringer werdender Deckschichtmächtigkeit stark abnimmt.

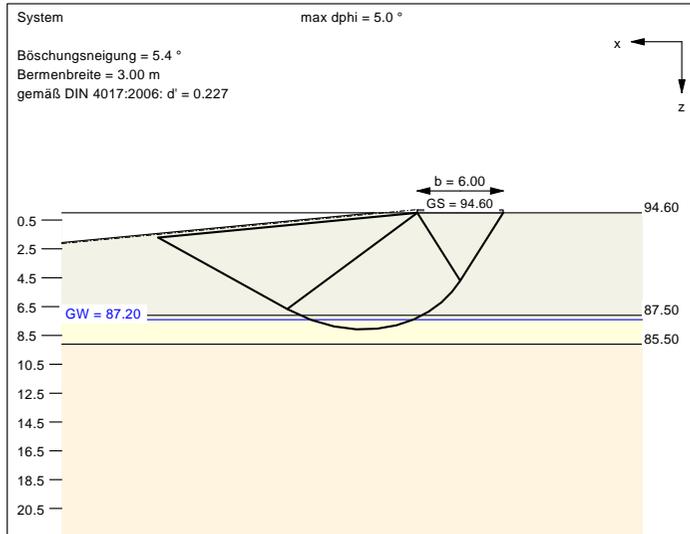
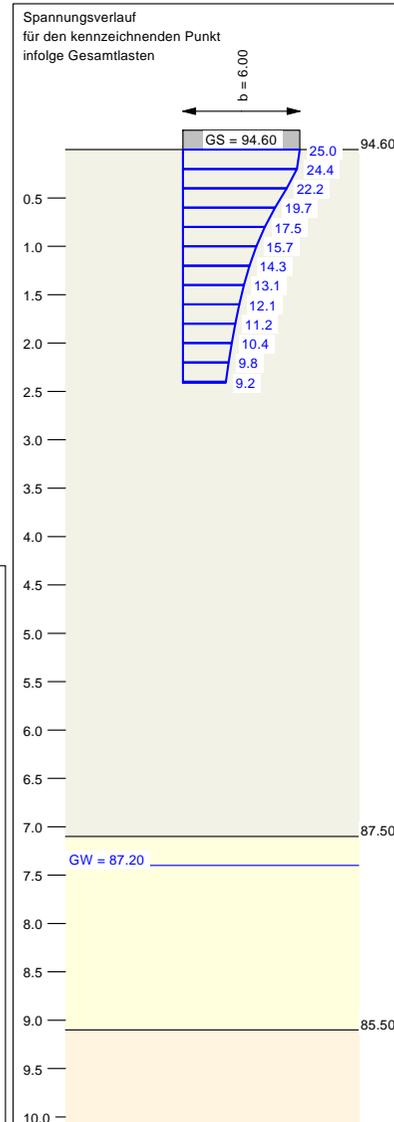
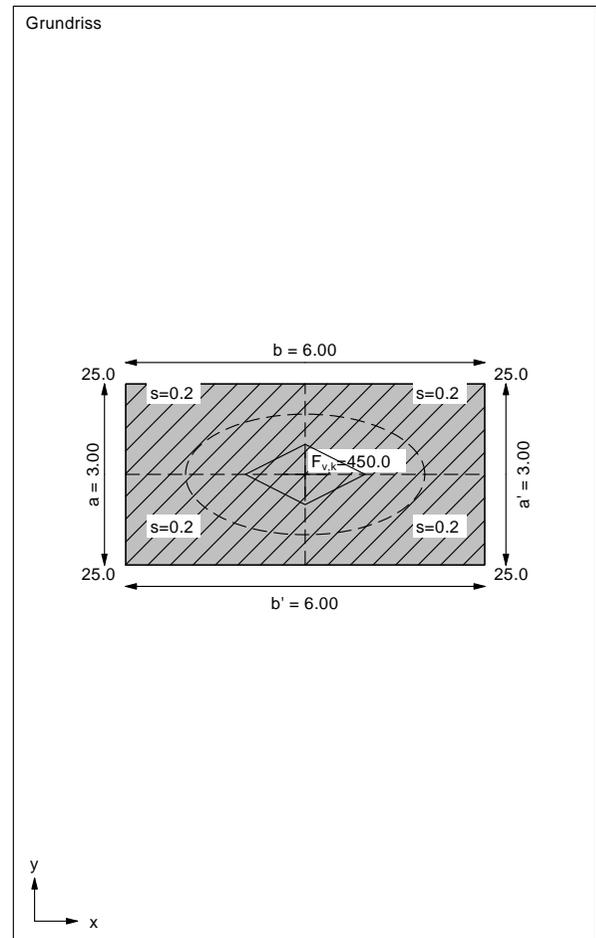
**Berechnungsgrundlagen:**  
 Grundbruch Spülfeld Altenau  
 Grundbruchformel nach DIN 4017:2006  
 Teilsicherheitskonzept (EC 7)

**Ergebnisse Einzelfundament:**  
 Lasten = ständig / veränderlich  
 Vertikallast  $F_{v,k} = 450.00 / 0.00$  kN  
 Horizontalkraft  $F_{h,x,k} = 0.00 / 0.00$  kN  
 Horizontalkraft  $F_{h,y,k} = 0.00 / 0.00$  kN  
 Moment  $M_{x,k} = 0.00 / 0.00$  kN·m  
 Moment  $M_{y,k} = 0.00 / 0.00$  kN·m  
 Länge  $a = 3.000$  m  
 Breite  $b = 6.000$  m  
 Unter ständigen Lasten:  
 Exzentrizität  $e_x = 0.000$  m  
 Exzentrizität  $e_y = 0.000$  m  
 Resultierende im 1. Kern  
 Länge  $a' = 3.000$  m  
 Breite  $b' = 6.000$  m  
 Unter Gesamtlasten:  
 Exzentrizität  $e_x = 0.000$  m  
 Exzentrizität  $e_y = 0.000$  m  
 Resultierende im 1. Kern  
 Länge  $a' = 3.000$  m  
 Breite  $b' = 6.000$  m

**Grundbruch:**  
 Durchstanzen untersucht,  
 aber nicht maßgebend.  
 Teilsicherheit (Grundbruch)  $\gamma_{R,v} = 1.40$   
 $\sigma_{Gt,k} / \sigma_{Gt,d} = 445.1 / 317.93$  kN/m<sup>2</sup>  
 $R_{n,k} = 8011.90$  kN  
 $R_{n,d} = 5722.79$  kN  
 $V_d = 1.35 \cdot 450.00 + 1.50 \cdot 0.00$  kN
