Luftaufnahmen als ein Mittel zur Früherkennung von geotechnischen Gefahren für die öffentliche Sicherheit am Tagebaurestloch Helenesee im Süden der Stadt Frankfurt (Oder)

Air photographs as a method to identify geotechnical risks for the public safety around lake "Helene", an former open cast brown coal mine in the south of the city of Frankfurt (Oder)

HOLGER VÖHL

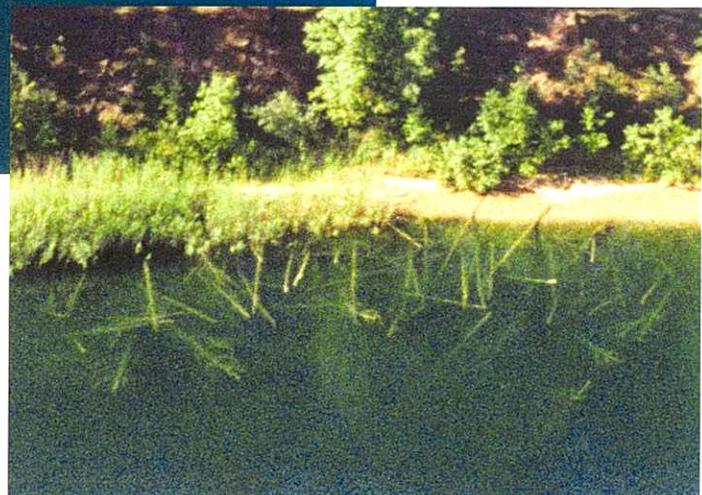
*Abb. 11
Details des in Abbildung 10 gezeigten Rutschungs-
kessels*

*Fig. 11
Details of the caldera in figure 10*

digere Kontrolle des Flachwasserbereichs, die eine teilweise mangelhafte Trittfestigkeit und einen lokal ungleichmäßigen Untergrund ergab. Durch sofortige Gegenmaßnahmen,

wie eine eindeutige Abgrenzung der Nichtschwimmerbereiche konnte die öffentliche Sicherheit gewährleistet werden. Nachbesserungen sind für das Frühjahr 2004 vorgesehen.
