# Das Erdbeben “Prignitz 1409” im Lichte der tektonischen Analyse des Ruptursystems in der Pfarrkirche zu Wittstock

RUDOLF MEIER & HANS JOACHIM FRANZKE

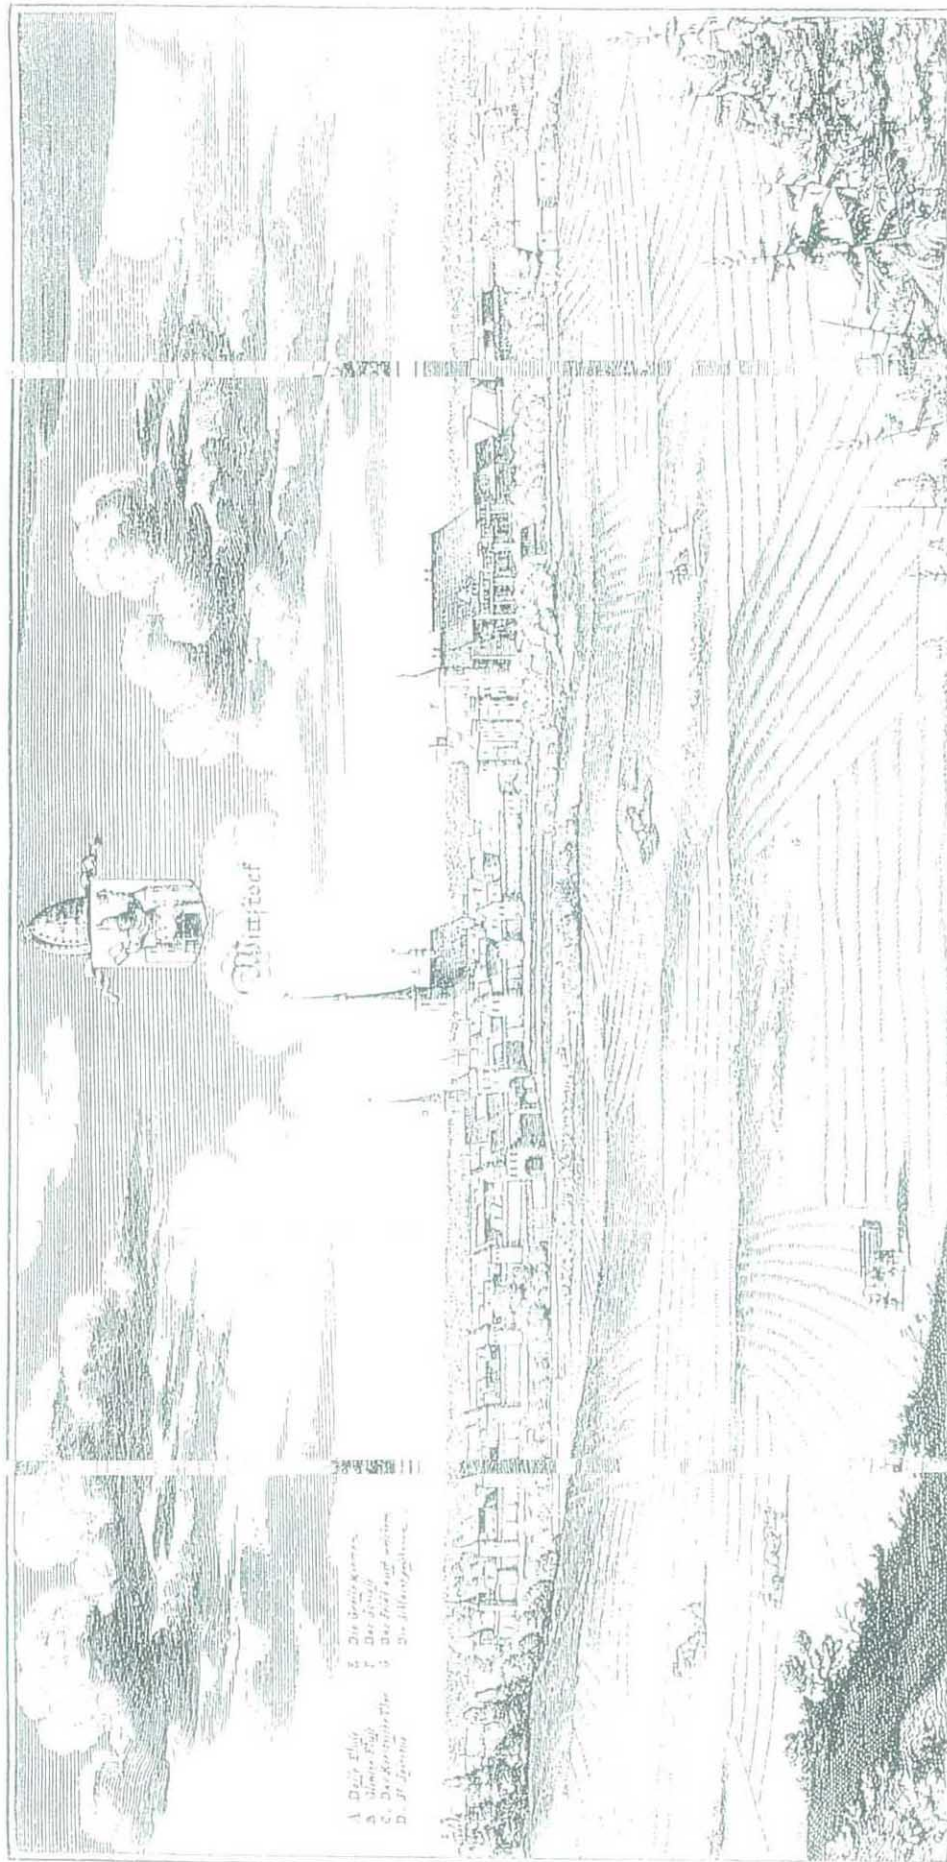
Abb. 3

Stadtansicht Wittstock 1652 mit Pfarrkirche im Zentrum der Stadt. Diese Kopie eines MERIAN-Stichs zeigt den zwischen 1512 und 1519 errichteten Turmneuaufbau.

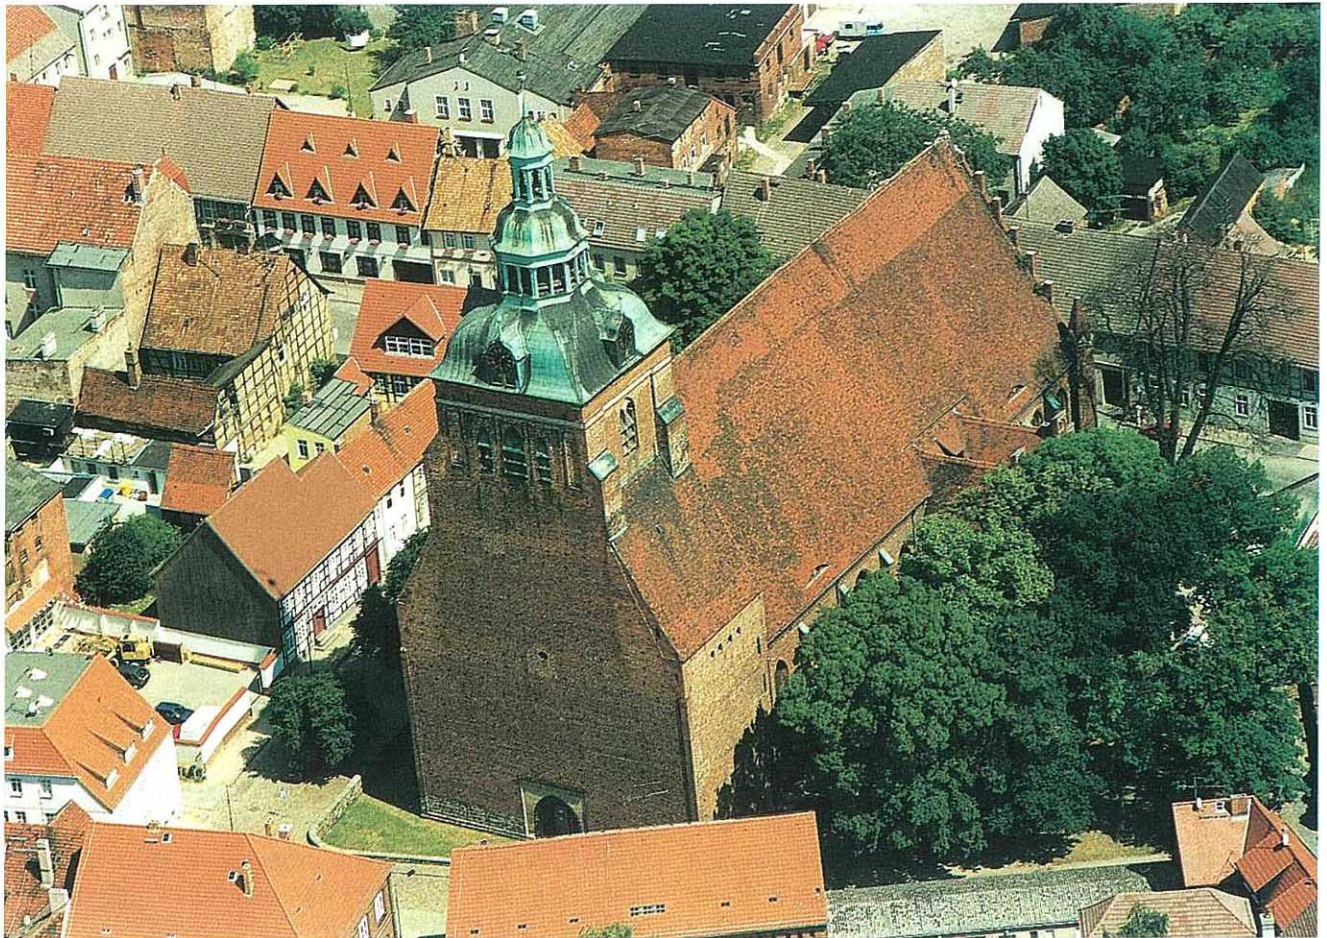
Abb. 4

Luftbild der Wittstocker Pfarrkirche von SW mit der nach dem Brand von 1698 aufgeführten und 1704 fertiggestellten dreistufigen barocken Turmhaube. Es zeigt die mit der Turmneugestaltung durchgeführten baulichen Veränderungen auf der West- und Südseite des Turms (helleres Mauerwerk). Die Nordseite ist vergleichbar mit der Südseite umgestaltet worden. Foto: K.-P. Mantey
