Monitoring zur Flutung des Cottbuser Ostsees

Jahresbericht 2023

Bestellnummer E64-4504638435 vom 19.07.2023
Projektnummer IWB 18/23

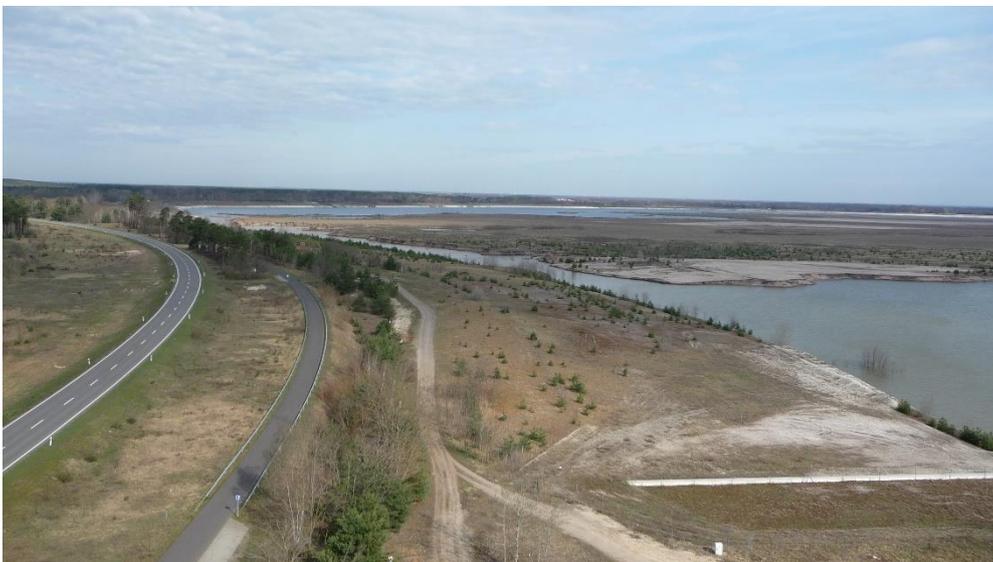
Blick vom Aussichtsturm Merzdorf nach Norden auf das Teilbecken Merzdorf.
Dahinter das Teilbecken Willmersdorf (Foto: Schubert, März 2023)

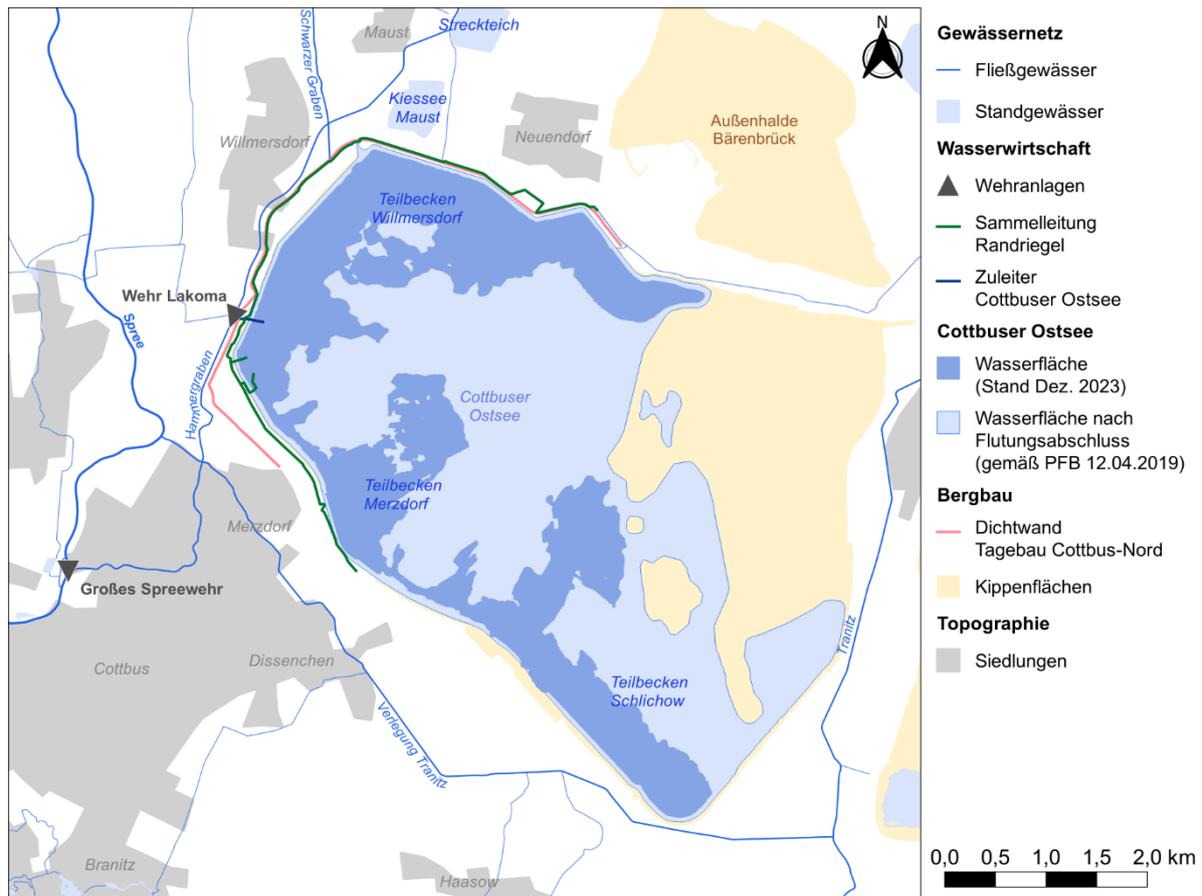
Bild 1: Überblick über das Untersuchungsgebiet zum Monitoring der Flutung des Cottbuser Ostsees im Jahr 2023.

Die Randschläuche des ehemaligen Tagebaus Cottbus-Nord wurden bei der Flutung unterschiedlich schnell mit Wasser gefüllt. Die Teilbecken (Bild 1) werden im vorliegenden Monitoringbericht entsprechend der Tabelle 1 bezeichnet. Seit November 2021 sind die Teilbecken Willmersdorf und Merzdorf hydraulisch verbunden. Die Teilbecken Schlichow und Willmersdorf/Merzdorf sind seit März 2023 ausgespiegelt.

Am Nordufer des Cottbuser Ostsees wurde im Jahr 2022 das Hafengebiet des Seehafens Teichland errichtet. Der künftige Hafen ist eine Folgenutzung und wurde durch die Gemeinde Teichland realisiert. Die Überflutung der Hafensohle setzte Ende Dezember 2023 bei einem Wasserspiegel von +59,8 m NHN ein. In der Seekontur vom 18.12.2023 (Bild 1) ist der Hafen noch nicht berücksichtigt.

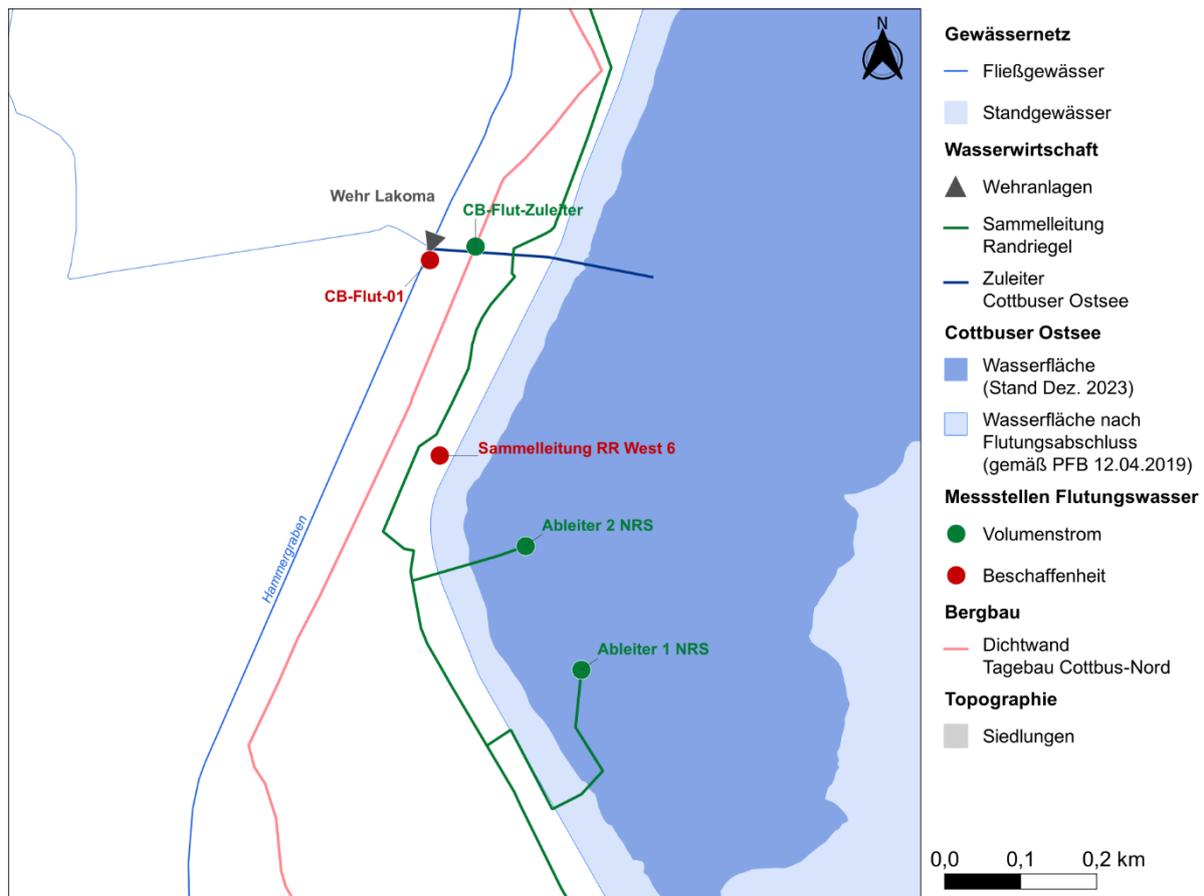
Bild 2: Lage der Messstellen für das Flutungswasser am Cottbuser Ostsee im Monitoringjahr 2023.

Die Flutungswassermenge aus dem **Hammergraben** wird an der Messstelle CB-Flut-Zuleiter kontinuierlich gemessen und als Tagesmittelwert ausgegeben (Tabelle 2). Die Beschaffenheit des Flutungswassers wurde im Monitoringjahr 2023 monatlich als Stichtagsbeprobung an der Messstelle CB-Flut-01 (Bild 2) untersucht. Der Messturnus und die Analytik richten sich nach dem Monitoringkonzept [LEAG 2020]. Im Januar und Februar 2023 wurde das Kurzprogramm (KP) ausgeführt, in allen folgenden Monaten des Jahres kam das Grundprogramm (GP) zur Anwendung.

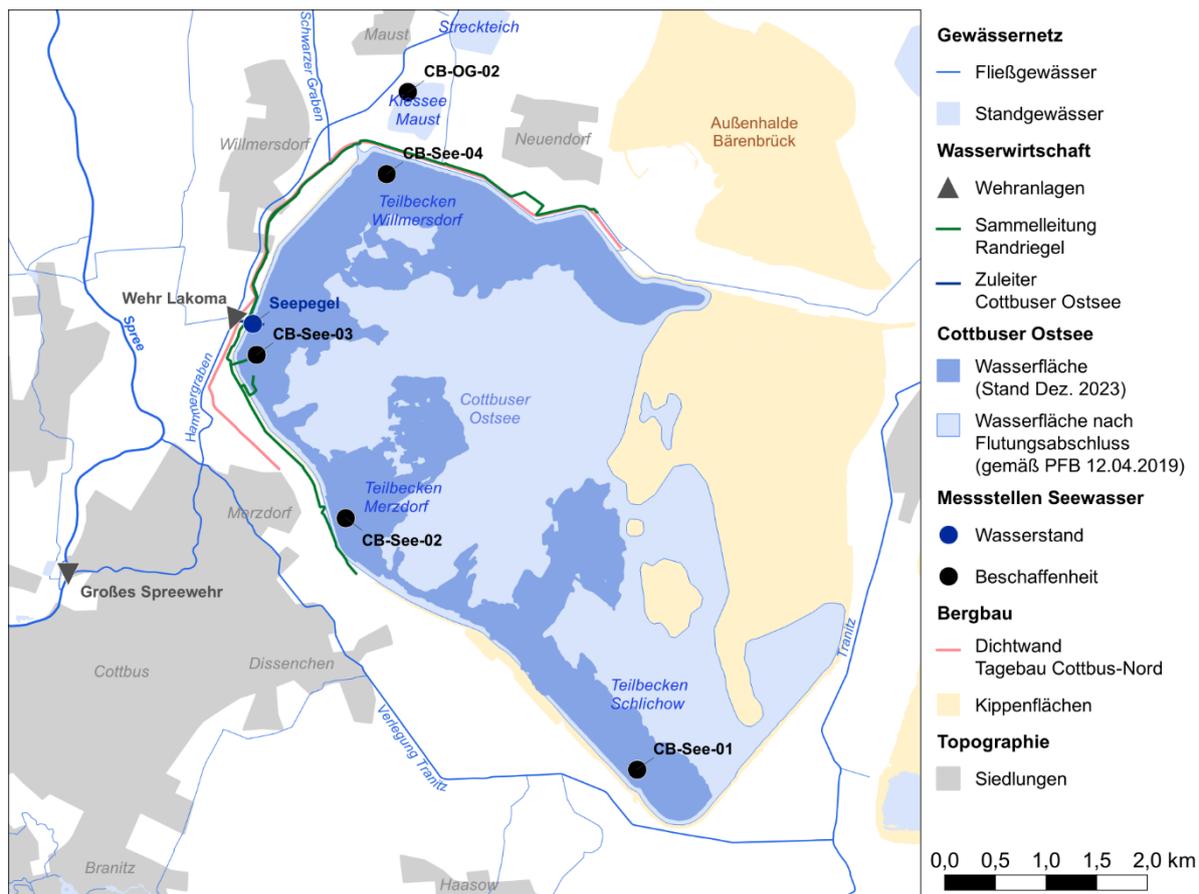
Bild 3: Übersicht der Seemesstellen im Cottbuser Ostsee im Monitoringjahr 2023 gemäß [LEAG 2020].

Nördlich vom Cottbuser Ostsee befindet sich der Kiessee Maust (Bild 3). Er ist hydraulisch vom Cottbuser Ostsee durch eine Dichtwand getrennt. Der See wird als Bade- und Angelgewässer genutzt. Zur Überwachung eines möglichen Einflusses der

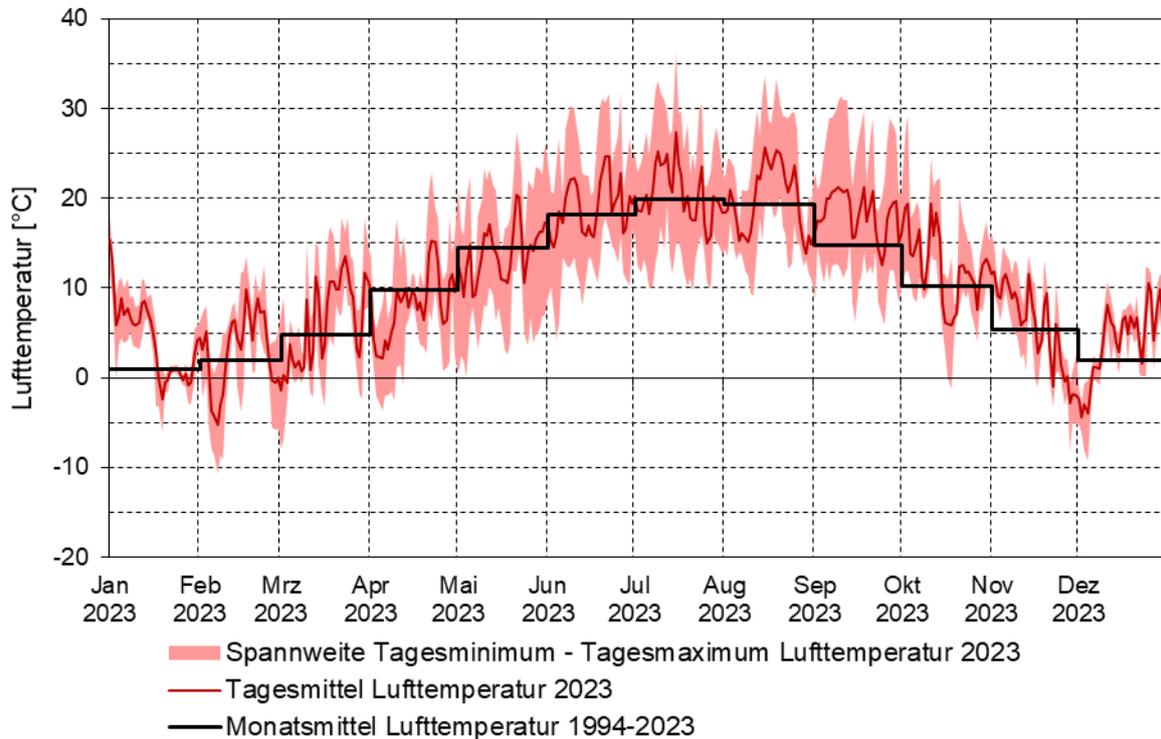
Bild 4: Ganglinie der Tagesmitteltemperatur sowie der Spanne zwischen dem täglichen Temperaturmaximum und Temperaturminimum im Monitoringjahr 2023 im Vergleich mit den Monatsmitteln der Lufttemperatur für die 30-jährige Reihe von 1994 bis 2023 an der DWD-Wetterstation Cottbus.

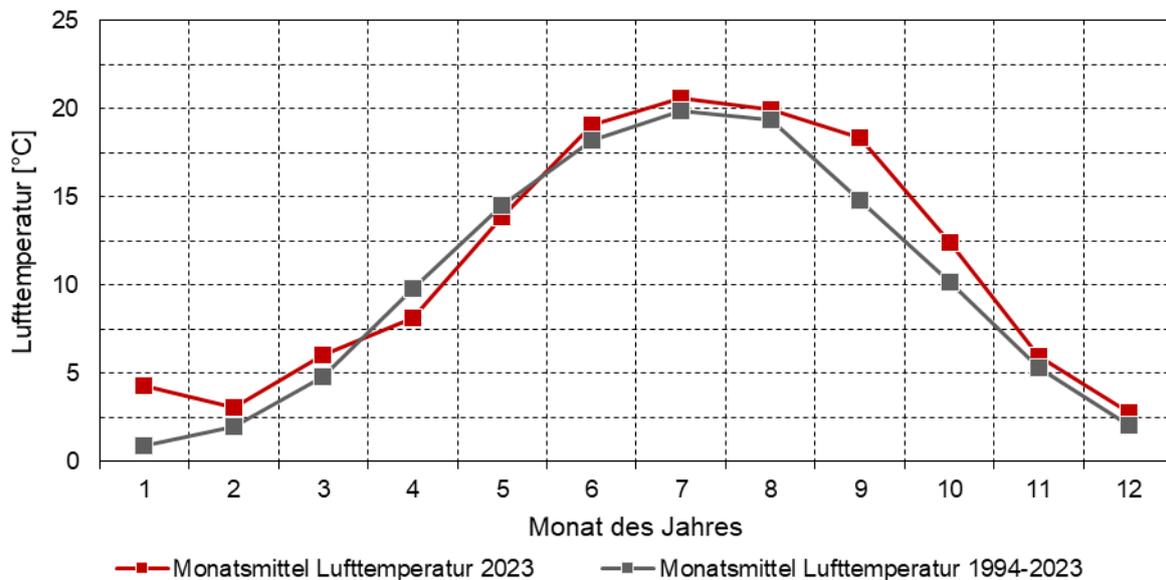
Bild 5: Vergleich der Monatsmittel der Lufttemperatur im Monitoringjahr 2023 mit den Monatsmitteln der Lufttemperatur für die 30-jährige Reihe von 1994 bis 2023 an der DWD-Wetterstation Cottbus.

Das arithmetische Mittel der **Lufttemperatur** an der Station Cottbus lag im Monitoringjahr 2023 bei +11,2 °C und damit 1,1 Kelvin über dem 30-jährigen Durchschnitt (Tabelle 5). Die Monatsmittel der Lufttemperatur lagen im Jahr 2023 in den Monaten Januar bis März sowie Juni bis Dezember über bzw. auf dem Niveau der Monatsmittelwerte der langjährigen Reihe. Nur in den Monaten April und Mai lagen die Monatsmittel der Lufttemperatur unter dem langjährigen Durchschnitt (Bild 5). Das absolute Minimum der Lufttemperatur von -10,6 °C wurde während des etwa einwöchigen Kälteeinbruchs im Februar 2023 erfasst (Bild 4). Das Maximum der Lufttemperatur wurde mit +36,3 °C im Juli 2023 gemessen (Bild 4). Die Anzahl der im Monitoringjahr 2023 erfassten Eistage und Frosttage lag deutlich unter und die Anzahl der Sommertage und heißen Tagen deutlich über dem Niveau der 30-jährigen Reihe (Tabelle 5).

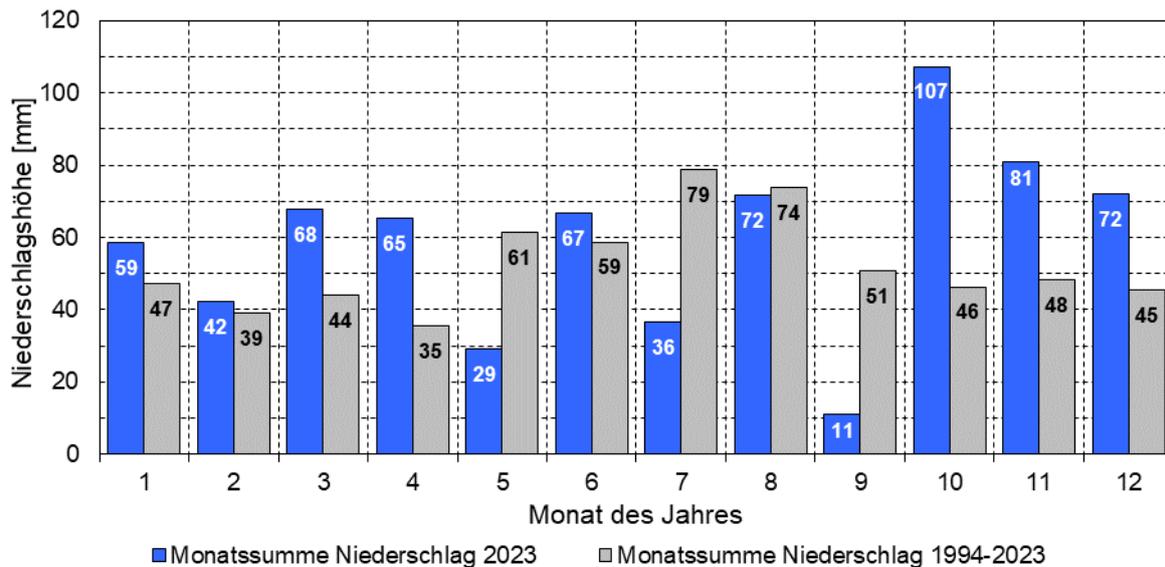
Bild 6: Vergleich der Monatssummen des korrigierten Niederschlags im Monitoringjahr 2023 mit den mittleren Monatssummen der 30-jährige Reihe von 1994 bis 2023 an der DWD-Wetterstation Cottbus.

April, Juni und Oktober bis Dezember des Jahres 2023 lagen die monatlichen Niederschlagssummen über und in den anderen Monaten des Jahres unter dem langjährigen Durchschnitt (Bild 6). Der niederschlagsreichste Monat war der Oktober 2023 mit 107 mm. Der September 2023 war mit 11 mm der niederschlagsärmste Monat (Bild 6). Im Monitoringjahr 2023 wurde an 17 Tagen Niederschlagssummen über 10 mm erfasst. Die höchste Tagessumme des Niederschlags wurde mit 29 mm am 22.06.2023 erfasst (Bild 7).

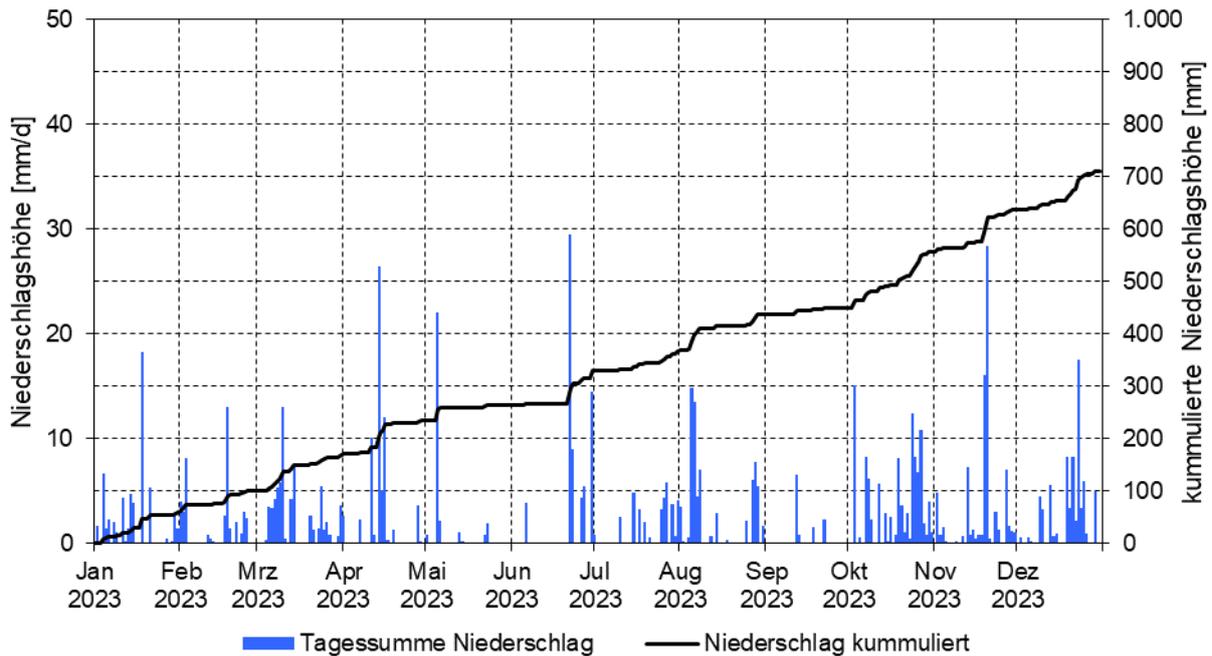
Bild 7: Tagessummen des korrigierten Niederschlags an der DWD-Wetterstation Cottbus im Monitoringjahr 2023.

Die kumulative Kurve des Niederschlags (Bild 7) zeigt **niederschlagsreiche Phasen**

- von Mitte April bis Mitte Juni 2023 über ca. acht Wochen mit einer kumulativen Niederschlagssumme von rund 40 mm und
- im September 2023 über rund vier Wochen mit einer kumulativen Niederschlagssumme von rund 11 mm.

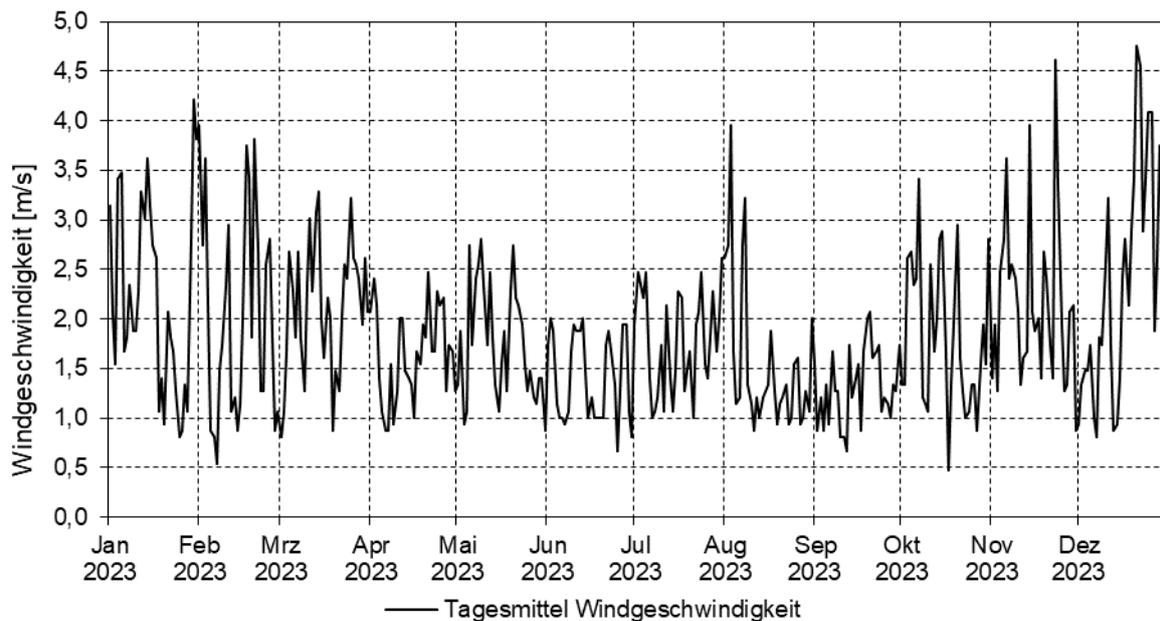
Bild 8: Ganglinie der Tagesmittelwerte der Windgeschwindigkeit in 2 Meter Höhe an der DWD-Wetterstation Cottbus im Monitoringjahr 2023.

Der **Wind** wehte im Monitoringjahr 2023 hauptsächlich aus südwestlicher, westlicher, und östlicher Richtung (Bild 9). Das Mittel der Windgeschwindigkeit in 2 Meter Höhe lag im Monitoringjahr bei 1,8 m/s (Tabelle 5). Das Maximum der Windgeschwindigkeit wurde am 25.12.2023 mit 6,5 m/s erfasst. Die höheren Windgeschwindigkeiten traten überwiegend bei Wind aus südwestlicher Richtung (Bild 9) und in Verbindung mit Niederschlagsereignissen auf (vgl. Bild 7 und Bild 8).

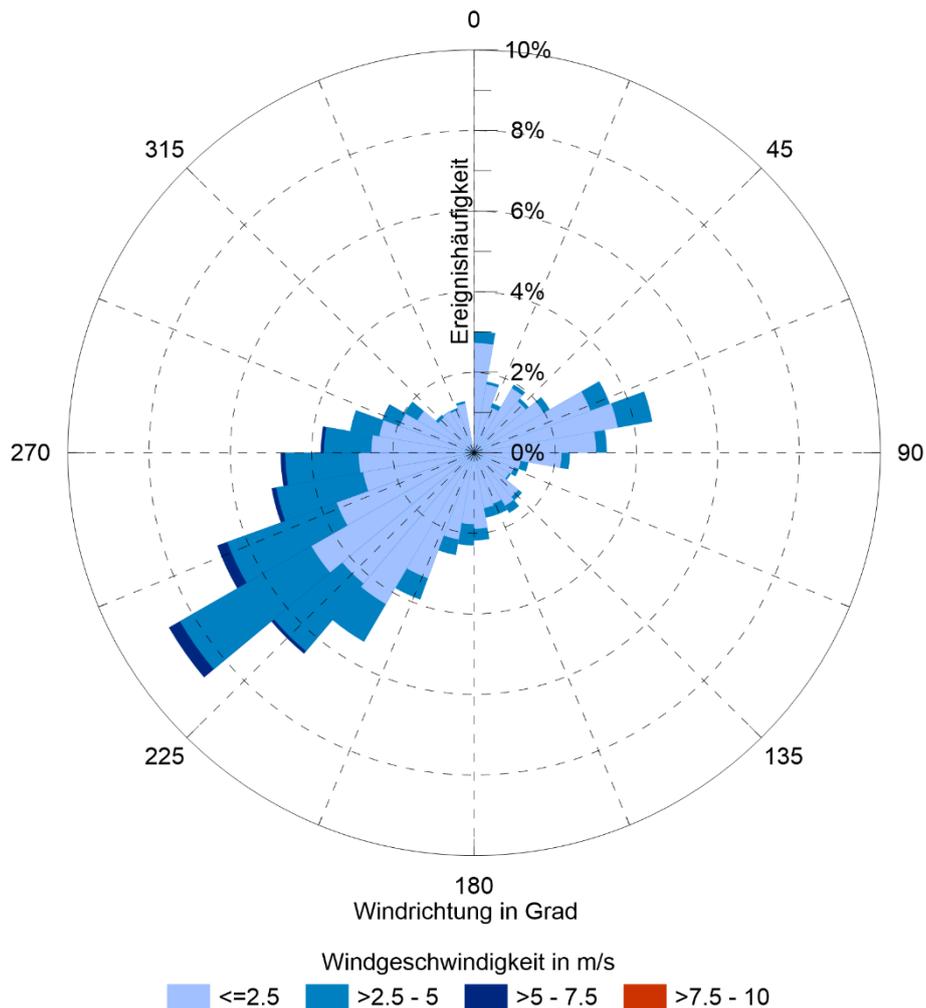
Bild 9: Windrose mit Windrichtung und Windgeschwindigkeit in 2 Meter Höhe an der DWD-Wetterstation Cottbus im Monitoringjahr 2023 (Datenbasis: Stundenwerte).

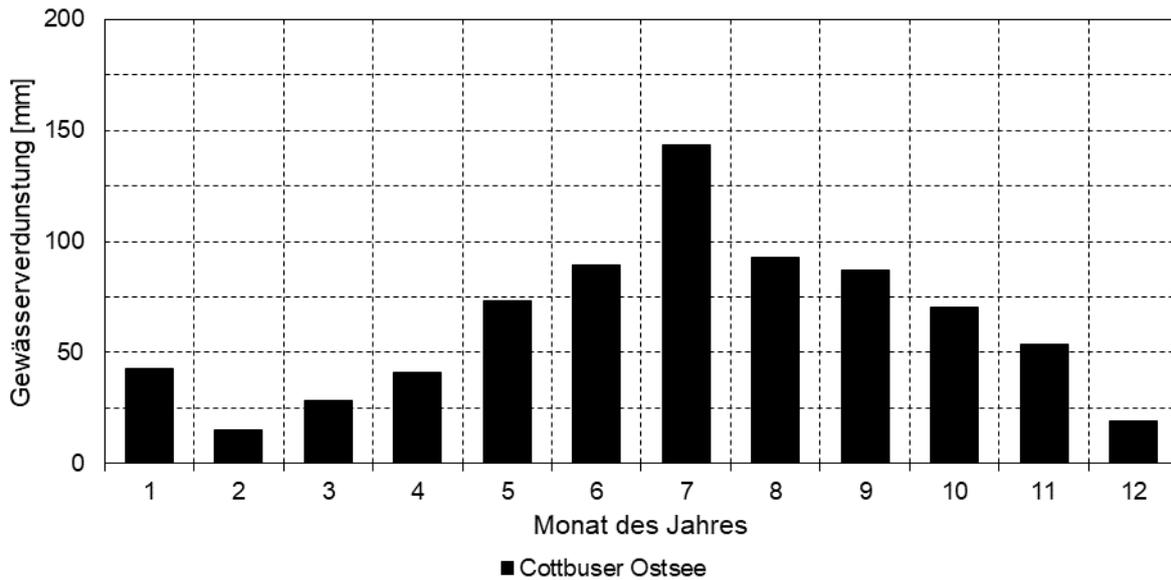
Bild 10: Monatssummen der für den Cottbuser Ostsee nach DALTON berechneten Gewässerverdunstung im Monitoringjahr 2023.

Die **Gewässerverdunstung** wurde nach dem Dalton-Verfahren [DVWK 1996] berechnet. Da die drei Teilbecken des Cottbuser Ostsees seit Anfang März 2023 hydraulisch miteinander verbunden und ausgespiegelt sind, wird die Gewässerverdunstung für den Gesamtsee ausgewiesen. Die Gewässerverdunstung des Cottbuser Ostsees folgte dem Jahresgang der Lufttemperatur mit hohen Verdunstungsraten in den Sommermonaten und niedrigen Verdunstungsraten in den Frühjahrs- und Wintermonaten (vgl. Bild 5 und Bild 10). Aufgrund der überdurchschnittlich hohen Lufttemperatur im Januar 2023 (vgl. Bild 4 und Bild 5) war die Gewässerverdunstung im Januar deutlich höher als in den drei Folgemonaten. Die Verdunstungshöhen nahmen zwischen Februar und Juli 2023 kontinuierlich zu und nachfolgend bis Dezember 2023 wieder ab (Bild 10 und Tabelle 6). Für den Juli 2023 wurde mit 144 mm die höchste Gewässerverdunstung ermittelt. Die hohe Gewässerverdunstung im Juli 2023 ist auf die hohen Lufttemperaturen, die geringere Luftfeuchte und die höheren Windgeschwindigkeiten zurückzuführen. Für das Monitoringjahr 2023 wurde eine summarische Verdunstungshöhe von 756 mm ermittelt (Tabelle 6).

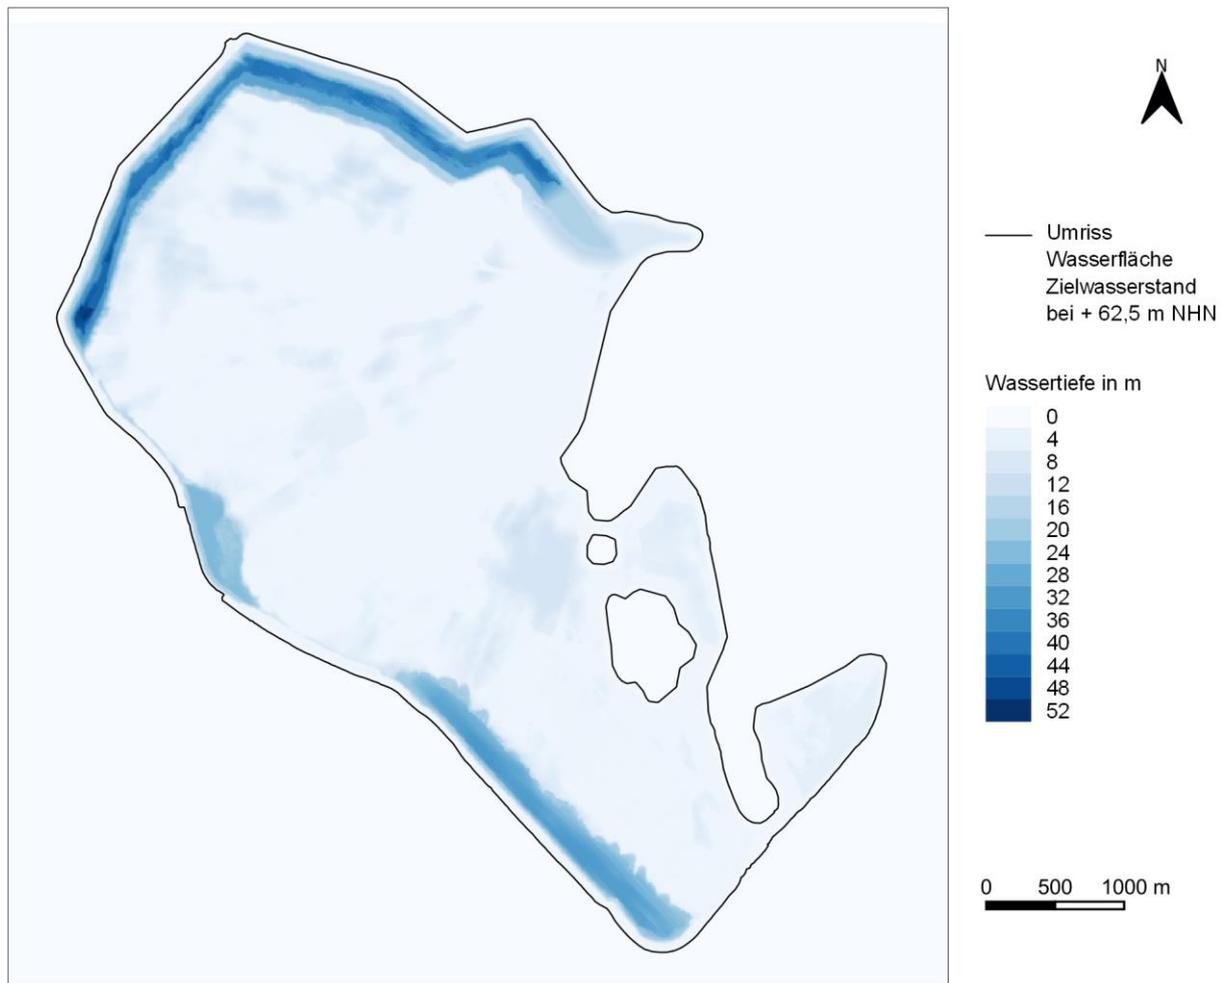
Bild 11: Bathymetrie des Cottbuser Ostsees bei dem Zielwasserstand von +62,5 m NHN auf der Grundlage des morphologischen Ausgangszustandes der Hohlform des Tagebaus Cottbus-Nord (Stand 22.02.2019).

Die Morphologie des Cottbuser Ostsees im Ausgangszustand vor der Flutung ist in Bild 11 dargestellt. Die Vermessung der Seemorphometrie erfolgte vor Flutungsbeginn durch Airborne-Laserscanning am 22.02.2019. Markant sind die tiefen Randschläuche und die flache Oberfläche der Innenkippe. Die dazugehörigen Wasserstand-Volumen- und Wasserstand-Flächen-Funktionen (HVA) für den gesamten Cottbuser Ostsee sind in Bild 12 dargestellt.

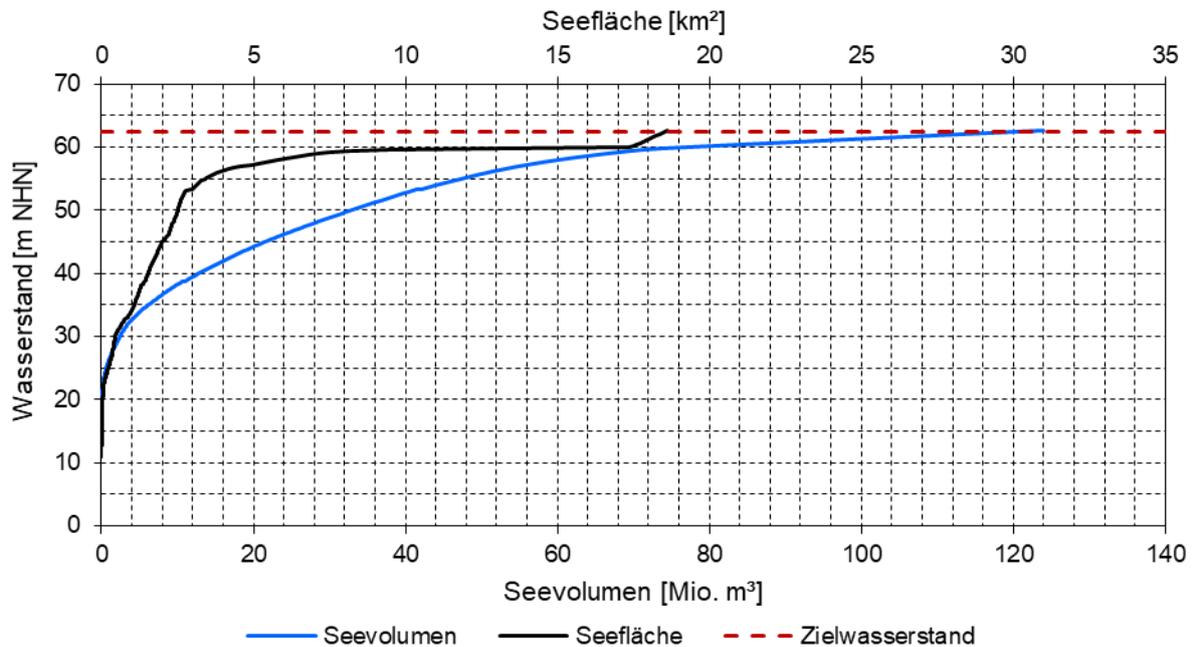
Bild 12: Wasserstand-Volumen-Flächen-Beziehung für den Cottbuser Ostsee, abgeleitet aus den Daten der Vermessung der Morphometrie vom 22.02.2019.

Mit Abschluss der Flutung wird der Cottbuser Ostsee bei einem Zielwasserstand von +62,5 m NHN ein Seevolumen von rund 126 Mio. m³ und eine Seefläche von rund 19 km² aufweisen.

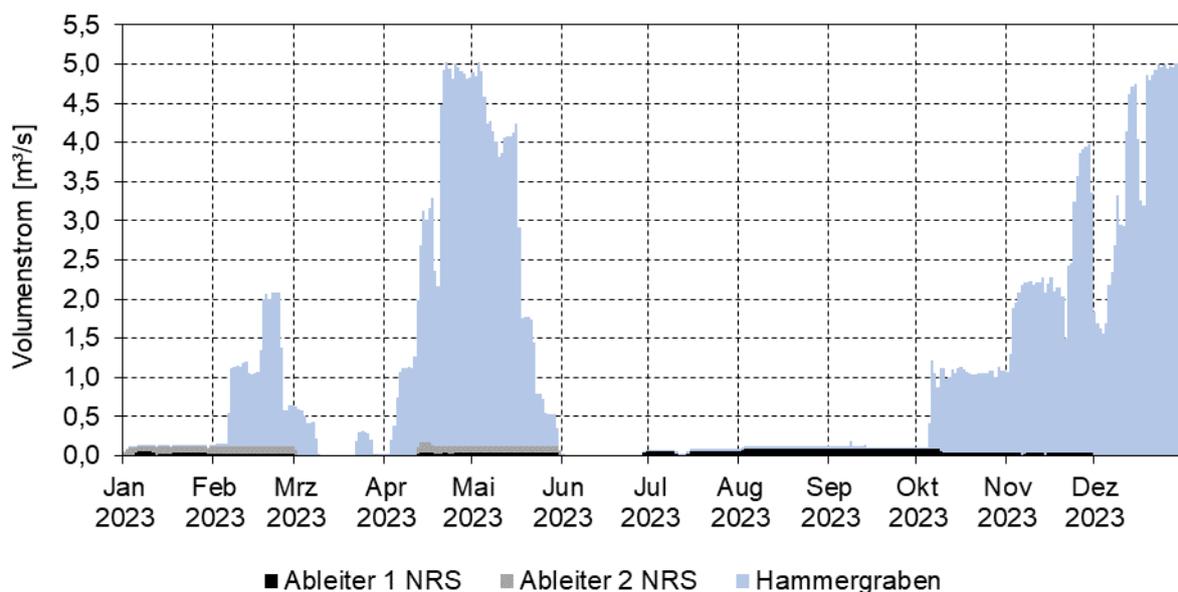
Bild 13: Ganglinien der aus dem Hammergraben und den Randriegeln (Ableiter 1 NRS, Ableiter 2 NRS) in den Cottbuser Ostsee eingeleiteten Wassermengen im Monitoringjahr 2023.

Unterbrechung im März sowie von Anfang Oktober bis Ende Dezember. Ab Mitte Dezember wurde mit einer maximalen Einleitmenge von 5,0 m³/s geflutet (Bild 13). Das für die Flutung nutzbare Wasserdargebot der Spree wurde wöchentlich entsprechend den Grundsätzen der länderübergreifenden Bewirtschaftung der Flussgebiete Spree, Schwarze Elster und Lausitzer Neiße der Arbeitsgemeinschaft „Flussgebietsbewirtschaftung Spree-Schwarze Elster“ durch Steueranweisung von der Flutungszentrale Lausitz (FZL) vorgegeben.

Die Flutungswassermenge aus der Randriegelleitung ist entsprechend der Anordnung nachträglicher Auflagen zum ABP zur Durchführung von Entwässerungsmaßnahmen im Bereich des Tagebaues Cottbus-Nord auf maximal 6,7 Mio. m³/a limitiert [LBGR 2021]. Im Jahr 2023 wurden rund 2,1 Mio. m³ Wasser eingeleitet. Die Einleitung erfolgte mit durchschnittlich 0,04 m³/s aus dem Ableiter 1 und mit durchschnittlich 0,03 m³/s aus dem Ableiter 2 (Tabelle 8). Die Einleitungen wurden im Monitoringzeitraum zeitweise ausgesetzt. Der Ableiter 2 NRS wurde am 01.06.2023 und der Ableiter 1 NRS am 01.12.2023 vollständig außer Betrieb genommen (Bild 13).

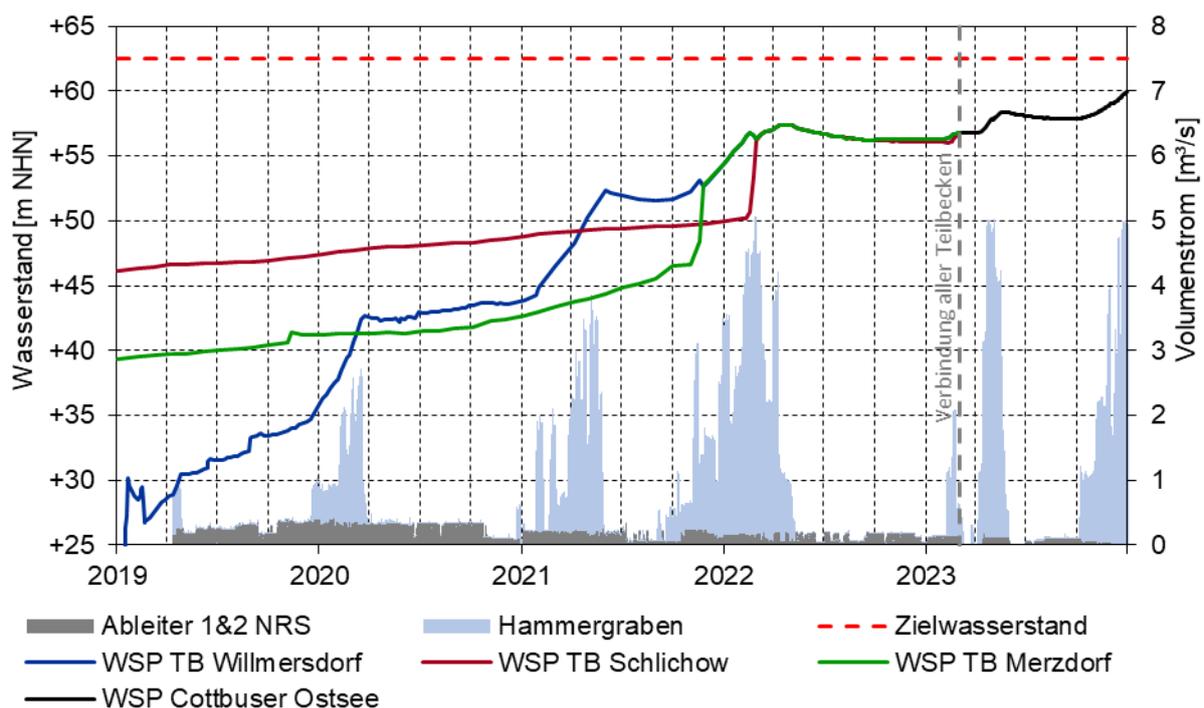
Bild 14: Ganglinien der Wasserstände in den Teilbecken des Cottbuser Ostsees und im Cottbuser Ostsee nach Verbindung aller Teilbecken (März 2023) sowie die Flutungsmengen in den Jahren 2019 bis 2023.

Nach Wiederaufnahme der Flutung im Februar 2023 stieg der Wasserspiegel in den Teilbecken Willmersdorf/Merzdorf wieder an. Ende Februar 2023 liefen die Teilbecken Willmersdorf/Merzdorf in das Teilbecken Schlichow über. Durch den Zustrom beschleunigte sich der Anstieg des Wasserspiegels im Teilbecken Schlichow. Am 07.03.2023 wurde in allen Teilbecken des Cottbuser Ostsees ein einheitlicher Wasserstand von +56,76 m NHN erfasst (Bild 14 und Tabelle 9). Er entwickelt sich in den Teilbecken seitdem synchron. Zum Ende des Monitoringjahres 2023 wurde im Cottbuser Ostsees ein Wasserstand von +59,9 m NHN verzeichnet (Bild 14 und Tabelle 9).

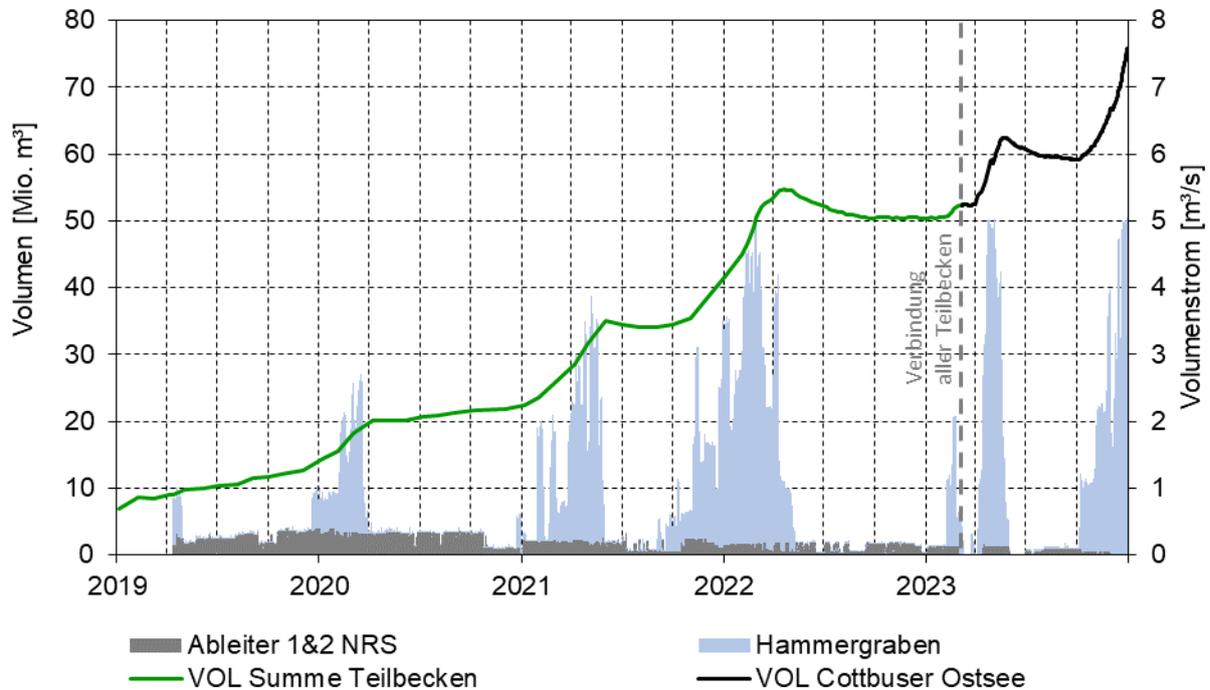
Bild 15: Entwicklung des Seevolumens in den Teilbecken des Cottbuser Ostsees und im Cottbuser Ostsee nach Verbindung aller Teilbecken (März 2023) sowie die Flutungsmengen in den Jahren 2019 bis 2023.

Die Entwicklung des Wasservolumens in den Teilbecken des Cottbuser Ostsees im Monitoringjahr 2023 folgte der zuvor beschriebenen Entwicklung des Wasserstandes (Bild 15). Das gefüllte Wasservolumen in den Teilbecken des Cottbuser Ostsees nahm zwischen dem 21.12.2022 und der Vereinigung der Teilbecken am 07.03.2023 um 1,95 Mio. m³ zu. Bis zum Ende des Monitoringzeitraum 2023 nahm das Volumen des Cottbuser Ostsees um weitere 23,4 Mio. m³ auf insgesamt 75,73 Mio. m³ zu

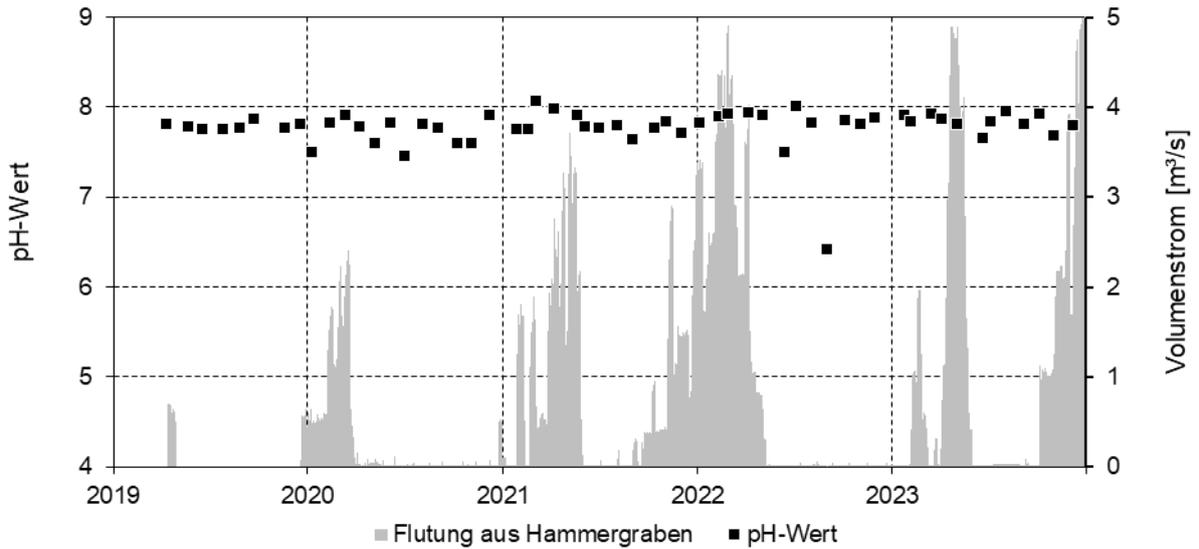
Bild 16: Messwerte des pH-Wertes im Hammergraben an der Messstelle CB-Flut-01 und Flutungswassermenge an der Messstelle CB-Flut-Zuleiter im Zeitraum von 2019 bis 2023.

Das eingeleitete Flutungswasser aus dem Hammergraben entstammt der Spree. Die Wasserbeschaffenheit an der Messstelle CB-Flut-01 hat sich seit Flutungsbeginn im Jahr 2019 kaum verändert (Bild 16). Das Flutungswasser war neutral und gut gepuffert (Tabelle 11). Die Sulfatkonzentration betrug 2023 im Mittel 350 mg/L (Bild 17). Die Konzentrationen von Eisen und Mangan waren im Hammergraben niedrig.

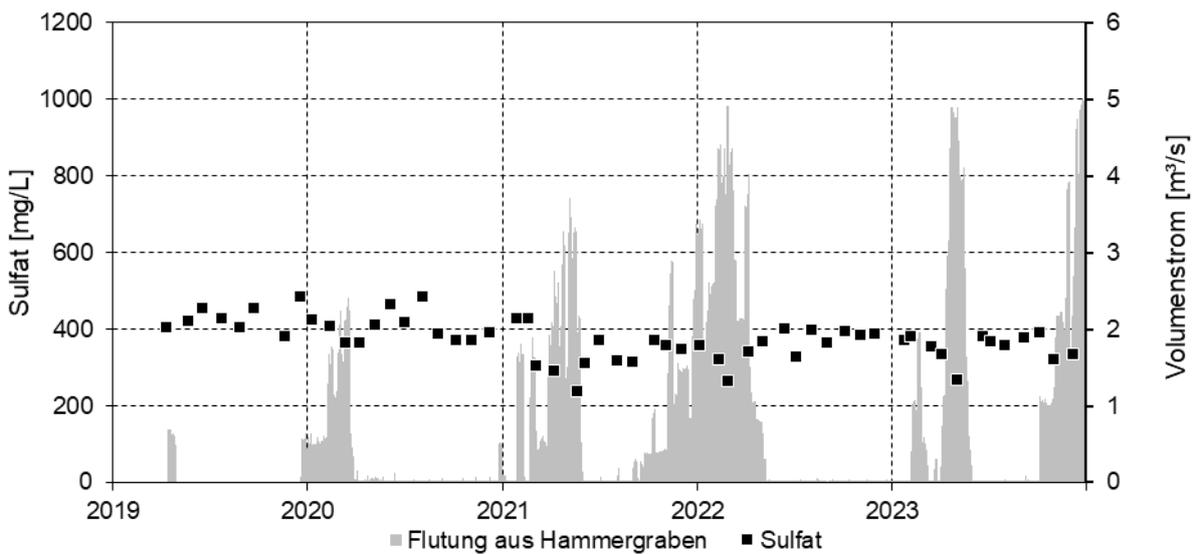
Bild 17: Messwerte der Sulfatkonzentration im Hammergraben an der Messstelle CB-Flut-01 und Flutungswassermenge an der Messstelle CB-Flut-Zuleiter im Zeitraum von 2019 bis 2023.

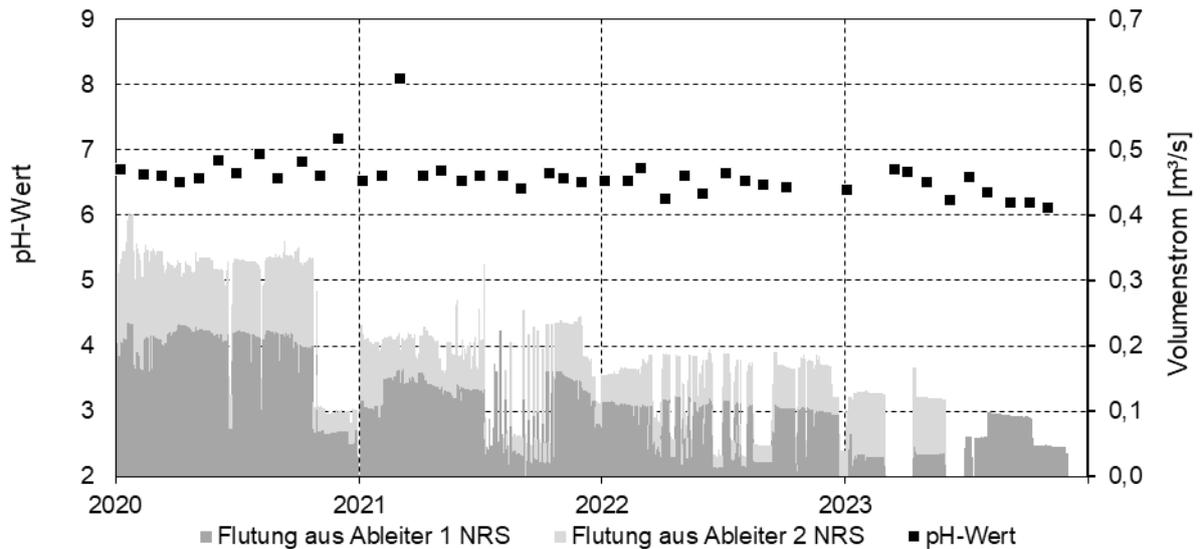
Bild 18: Messwerte des pH-Wertes in den Randriegeln an der Messstelle Sammelleitung RR West 6 und Flutungswassermenge der Ableiter 1 NRS und Ableiter 2 NRS im Zeitraum von 2020 bis 2023.

Das Grundwasser aus den Randriegeln war im Vergleich zum Flutungswasser aus dem Hammergraben schwach sauer (Bild 18), aber nicht versauerungsdisponiert (Tabelle 12). Die Acidität $K_{B8,2}$ war höher als im Hammergraben, bedingt durch höhere Konzentrationen der Kohlensäure, des Eisens und des Aluminiums. Die Ammoniumstickstoffkonzentration war im anaeroben Grundwasser höher als im Hammergraben. Nitrat und Nitrit lagen unter der jeweiligen Bestimmungsgrenze.

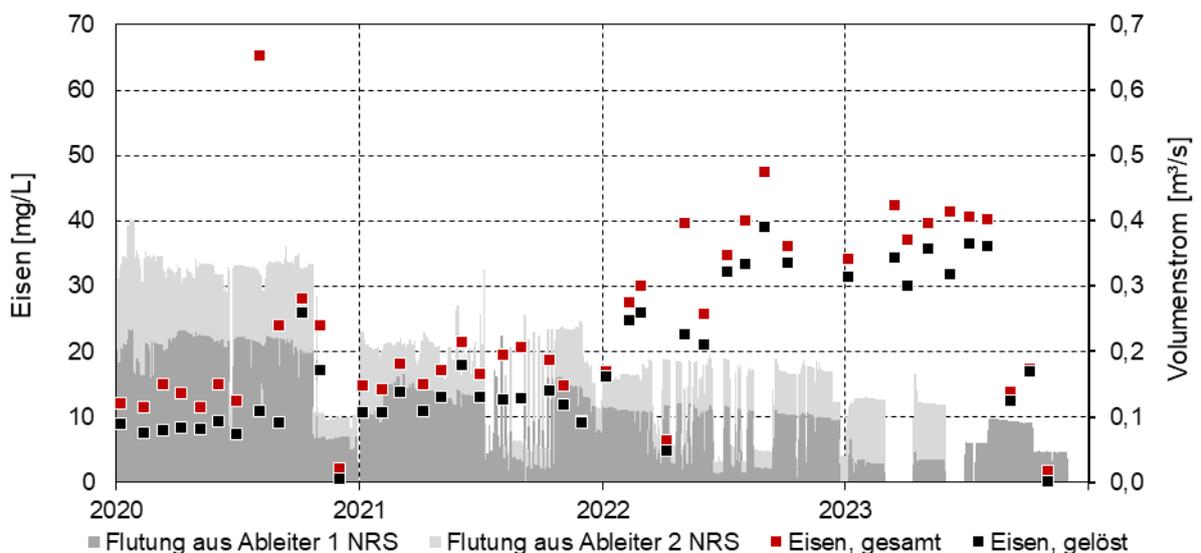
Bild 19: Messwerte der Eisenkonzentration in den Randriegeln an der Messstelle Sammelleitung RR West 6 und Flutungswassermenge der Ableiter 1 NRS und Ableiter 2 NRS im Zeitraum von 2020 bis 2023.

Die Eisenkonzentration in den Randriegeln ist Anfang 2022 bei rückläufigen Förder-raten von vorher etwa 10 bis 20 mg/L auf etwa 30 bis 40 mg/L gestiegen (Bild 19). Als

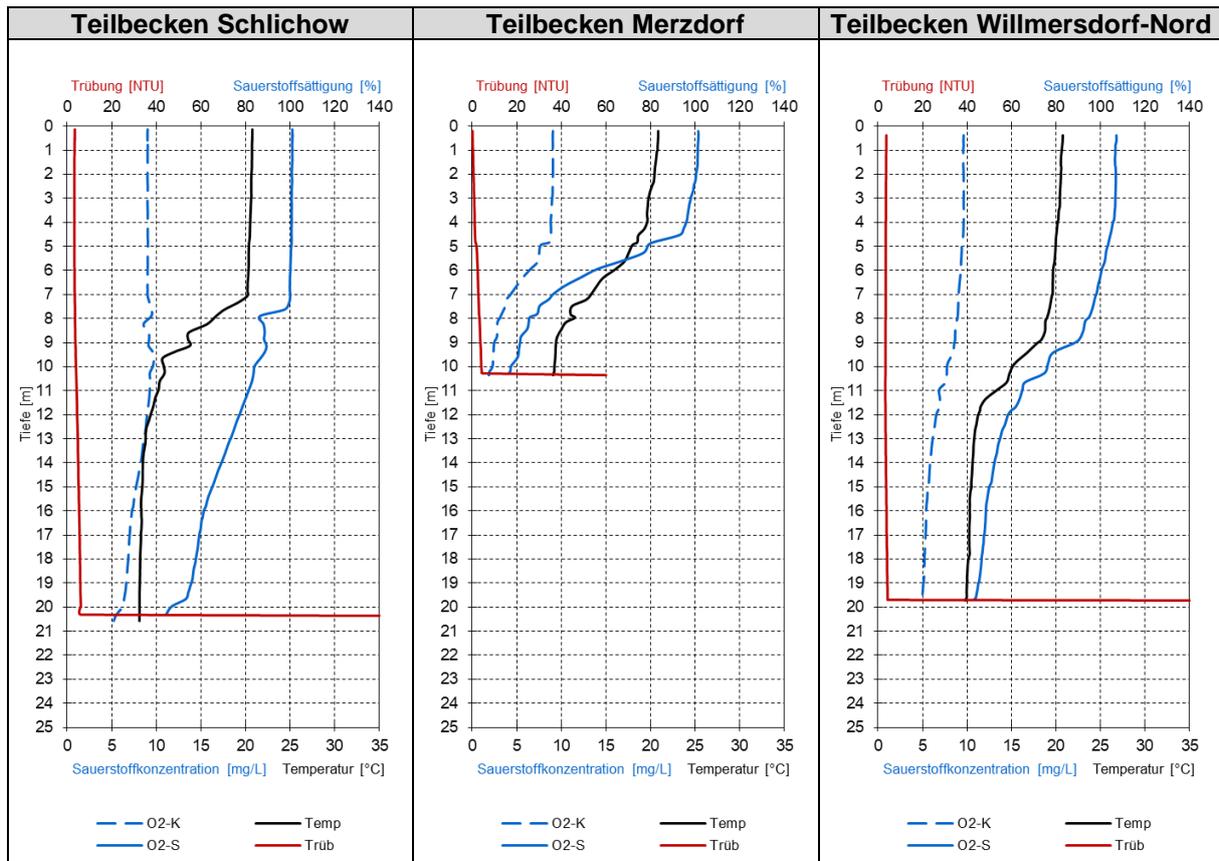
Bild 20: Tiefenprofile der Kennwerte Wassertemperatur, Trübung, Sauerstoffkonzentration und -sättigung in den Teilbecken des Cottbuser Ostsees zum Termin der Beprobung am 06.09.2023.

Zum Zeitpunkt der hydrochemischen Beprobungen im März und September 2023 waren die drei Teilbecken Willmersdorf (Nordrandschlauch), Merzdorf (Randschlauch Merzdorf) und Schlichow (Südrandschlauch) hydraulisch miteinander verbunden. Infolge der voranschreitenden Flutung nahm die Wassertiefe in den Teilbecken des Cottbuser Ostsees auch im Monitoringjahr 2023 zu (Tabelle 13). Der rund 20 Meter tiefe Cottbuser Ostsee ist dimiktisch, das heißt im Sommer thermisch stabil geschichtet (Bild 20). In den beiden Teilbecken Willmersdorf (Nordrandschlauch) und Schlichow

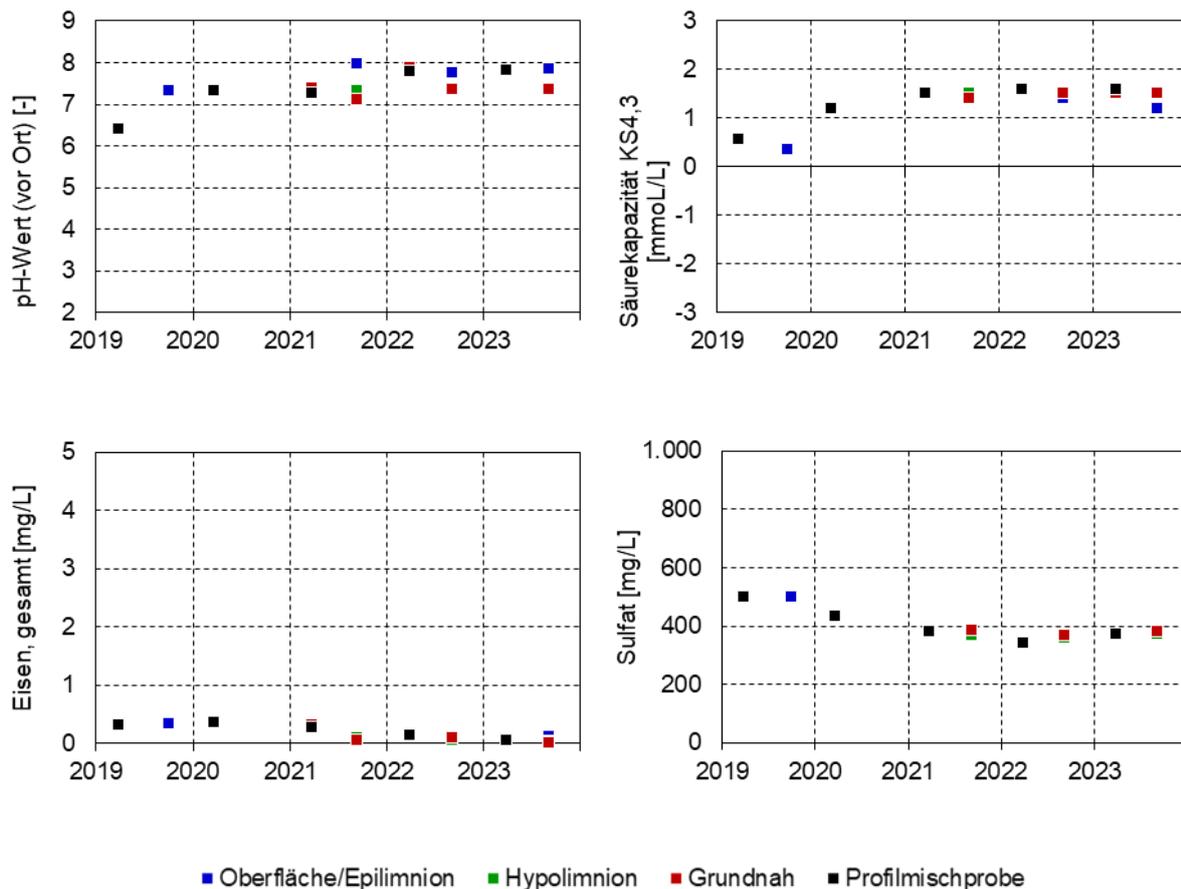
Bild 21: Befunde für die Kennwerte pH-Wert, $K_{S4,3}$, Eisen und Sulfat im Teilbecken Willmersdorf (Mst. CB-See-04) in allen beprobten Tiefenstufen im Zeitraum von 2019 bis 2023.

Das Wasser im Teilbecken Willmersdorf-Nord (Mst. CB-See-04) war neutral und mit $K_{S4,3} = 1,2$ mmol/L gut gepuffert (Tabelle 14). Die Sulfatkonzentration war im Vergleich zu den anderen Teilbecken mit 380 mg/L niedrig, ebenso die Konzentrationen der pedogenen Metalle Eisen, Mangan und Aluminium. Die Konzentrationen der

Spurenmethalle Arsen, Blei, Cadmium, Chrom-gesamt, Nickel und Kupfer lagen unter der jeweiligen laboranalytischen Bestimmungsgrenze. Zink wurde mit maximal 8 µg/L gemessen. Im Vergleich zu den Vorjahren hat sich die Beschaffenheit im Teilbecken Willmersdorf nicht verändert (Bild 21).
