Monitoring zur Flutung des Cottbuser Ostsees

Jahresbericht 2023

Bestellnummer E64-4504638435 vom 19.07.2023
Projektnummer IWB 18/23

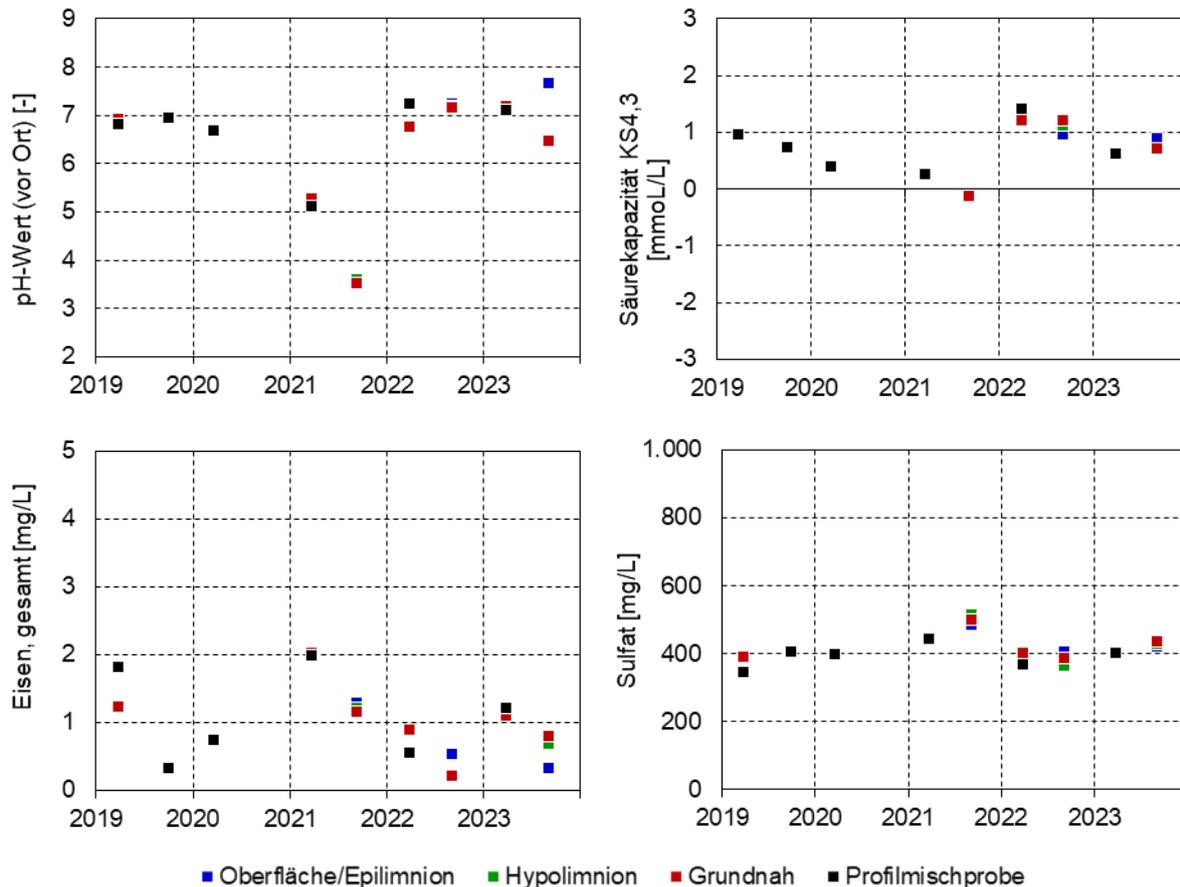
Bild 22: Befunde für die Kennwerte pH-Wert, $K_{S4,3}$, Eisen und Sulfat im Teilbecken Merzdorf (Mst. CB-See-02) in allen beprobten Tiefenstufen im Zeitraum von 2019 bis 2023.

Bisher wurde die Wasserbeschaffenheit des Teilbeckens **Merzdorf** ausschließlich durch Grund- und Niederschlagswasser beeinflusst. Im Jahr 2021 nahm der Zustrom von Kippenwasser zum Teilbecken Merzdorf zu, sodass es im Laufe des Jahres 2021 versauerte (Bild 22). Seit dem Überlauf von Wasser aus dem Teilbecken Willmersdorf (Nordrandschlauch) in das Teilbecken Merzdorf im November 2021 ist die Wasserbeschaffenheit durch das Flutungswasser der Spree geprägt (Bild 22 und Tabelle 14).

Der pH-Wert lag im Teilbecken Merzdorf bei 7,7 und die Säurekapazität als $K_{S4,3}$ bei 0,9 mmol/L. Die Sulfatkonzentration war im Vergleich zum Spreewasser leicht erhöht

und lag im September 2023 bei 420 mg/L. Die Eisenkonzentration war mit < 1 mg/L niedrig. Von den Spurenmetallen waren lediglich Nickel und Zink nachweisbar.

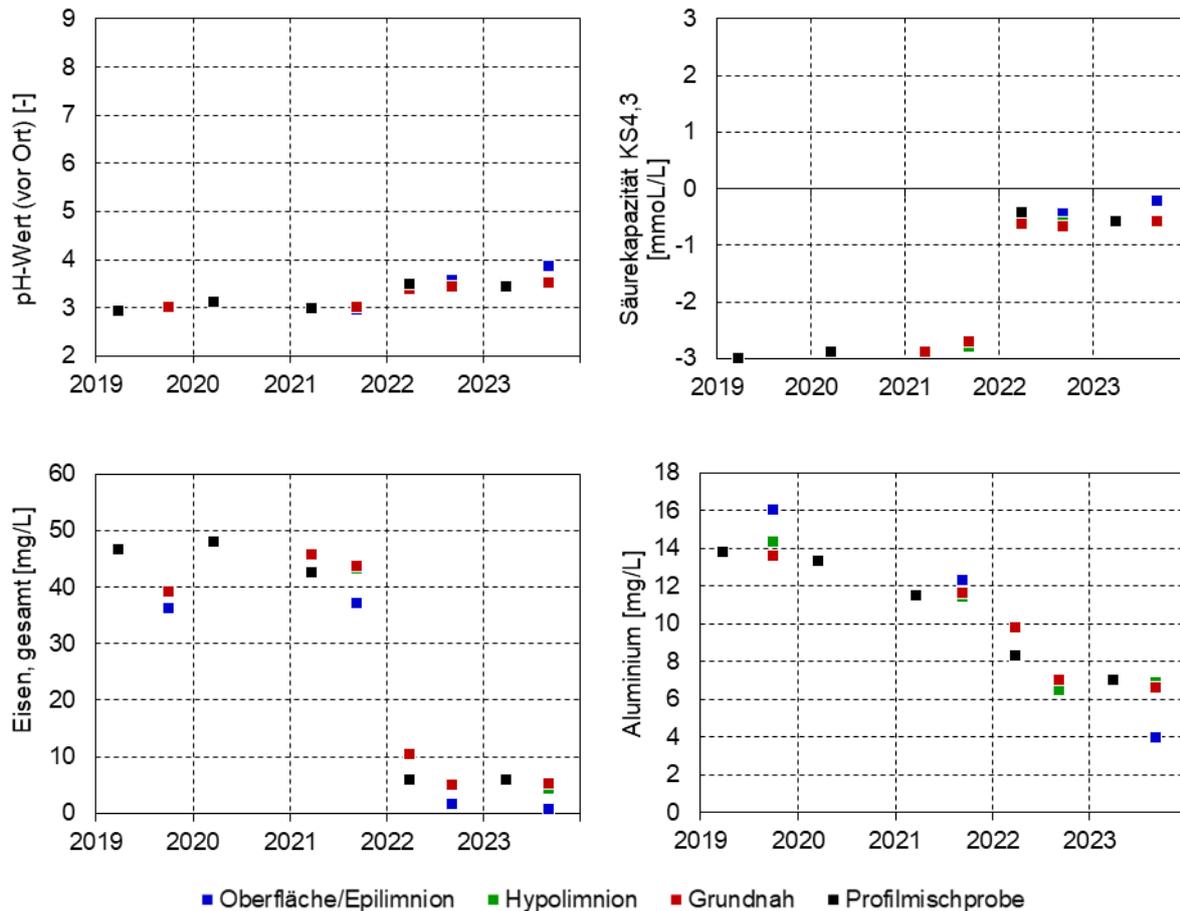
Bild 23: Befunde für die Kennwerte pH-Wert, $K_{S4,3}$, Eisen und Aluminium im Teilbecken Schlichow (Mst. CB-See-01) in allen beprobten Tiefenstufen im Zeitraum von 2019 bis 2023.

Das Teilbecken war bisher mit $\text{pH} = 2,9$ und $K_{B4,3} \approx 3$ mmol/L stark sauer (Bild 23). Die Acidität verbarg sich in hohen Konzentrationen der pedogenen Metalle Eisen und Aluminium. Das Eisen lag im sauren Seewasser dominant als gelöstes dreiwertiges Eisen vor. Das Wasser war erhöht mineralisiert und wies eine Sulfatkonzentration von 1.200 mg/L auf. Aufgrund des niedrigen pH-Wertes wurden auch die Spurenmetalle, insbesondere Kupfer, Nickel und Zink, mit erhöhten Konzentrationen gemessen.

Seit dem Zufluss von Seewasser aus dem Teilbecken Willmersdorf/Merzdorf im Februar 2022 (siehe Abschnitt 3.2) hat sich die Wasserbeschaffenheit im Teilbecken Schlichow verändert (Bild 23). Die Basenkapazität als $K_{B4,3}$ ist auf $\approx 0,2$ mmol/L gesunken und der pH-Wert leicht gestiegen. Eisen-gesamt wurde im September 2023 in der Epilimnionprobe mit <1 mg/L gemessen (Tabelle 14). Auch die Aluminiumkonzentration ist weiter zurückgegangen. Die Sulfatkonzentration sank weiter auf 670 mg/L. Von den Spurenmetallen lagen nur noch Nickel und Zink in nachweisbaren Konzentrationen vor.

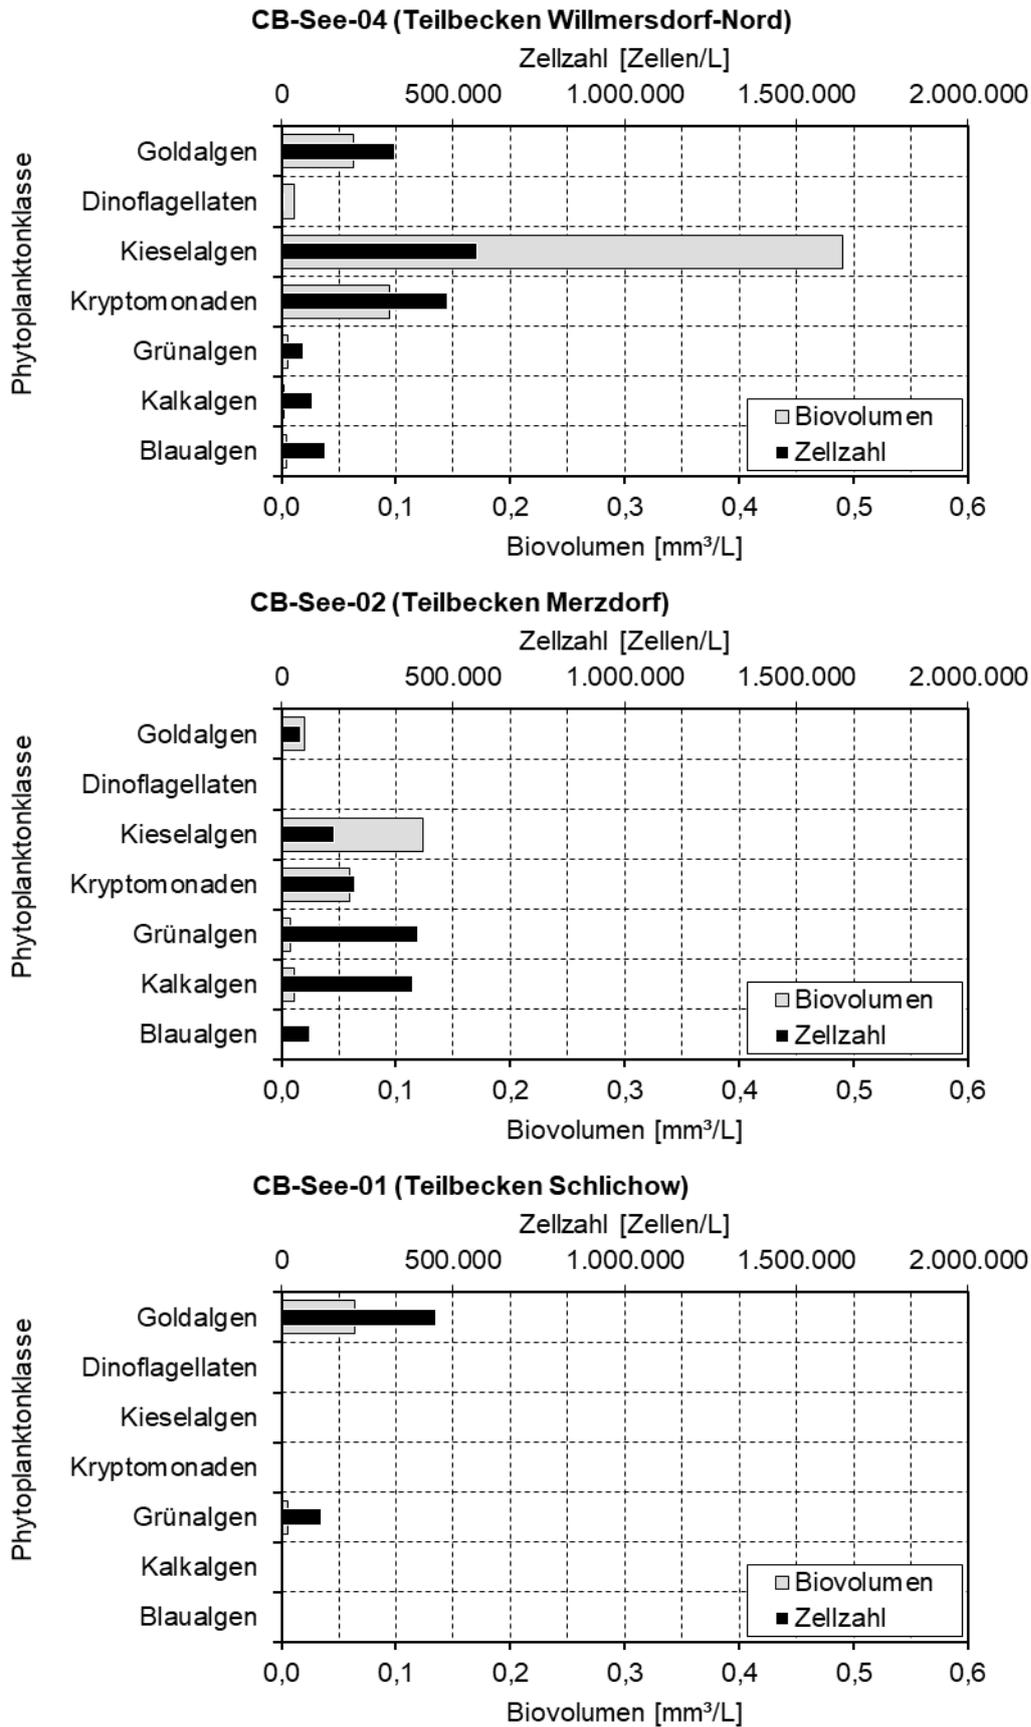
Bild 24: Phytoplanktonbefunde in den drei Teilbecken am 30.03.2023.

Die Entwicklung des Phyto- und Zooplanktons ist an Wasserbeschaffenheit gebunden. Aufgrund der unterschiedlichen Wasserbeschaffenheit der einzelnen Teilbecken ist auch die biologische Entwicklung spezifisch. Im neutralen, mit Spreewasser gefluteten Teilbecken Willmersdorf wurde das höchste Phytoplanktonaufkommen gefunden (Tabelle 15). Mit weniger als 1 mm³/L ist die Besiedlungsdichte durch das Phytoplankton im Moment jedoch gering. Mit 25 Phytoplanktonarten war die Diversität im neutralen Seewasser des Teilbecken Willmersdorf größer als im Teilbecken Merzdorf mit 16 Arten. Im sauren Seewasser des Teilbecken Schlichow wurden lediglich vier Arten erfasst. In den Teilbecken Willmersdorf und Merzdorf wurden neben Goldalgen, Kryptomonaden, Kieselalgen, Grünalgen und vereinzelt Dinoflagellaten auch

Blualgen nachgewiesen (Bild 24). Im Teilbecken Schlichow kamen nur die für saure Wässer typischen Gold- und vereinzelt Grünalgen vor.
