Brandenburgische Geowiss. Beitr.	Kleinmachnow	1 (1994), 1	S. 117 - 120	2 Abb., 10 Lit.
----------------------------------	--------------	-------------	--------------	-----------------

Bewertung der Stabilität geschädigter Parkpflanzungen nach Grundwasserentzug

ECKHARD E. NEUMANN

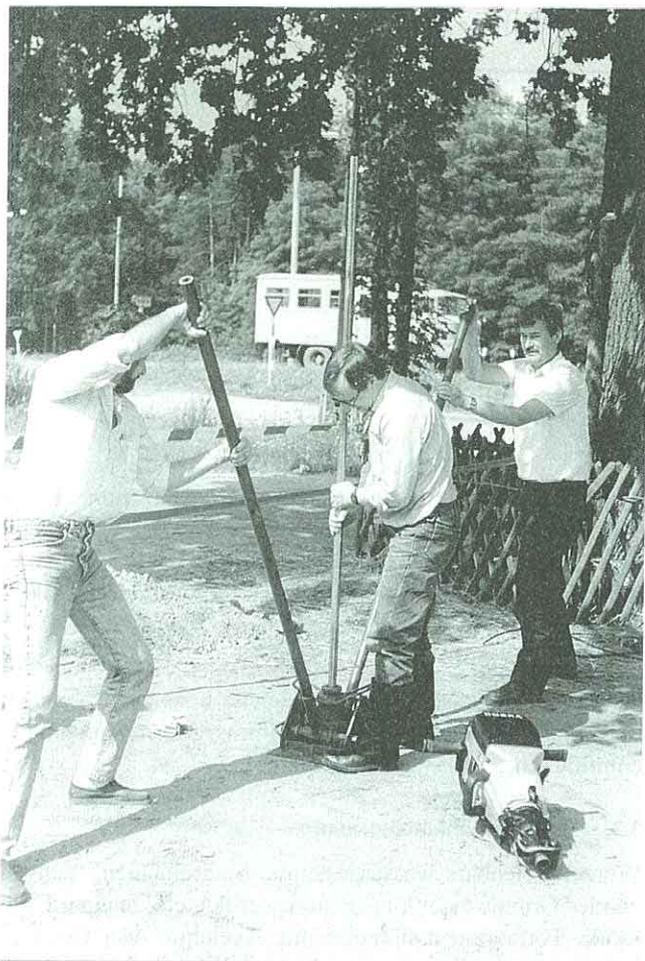
Abb. 1
Erkundung der Bodenschichten im Wurzelbereich sanierungsfähiger Einzelbäume (Lakoma)

Wurzelerreichbare wassergesättigte Stauschichten, "schwebendes Grundwasser", auch stark verdichtete, feuchte Feinsande, Torfaufgaben stärker 5 dm, Auelehm- oder Geschiebemergelböden und rigolte mit Kompost angereicherte Oberböden ließen die Bäume überleben. Von entscheidender Bedeutung ist in allen diesen Fällen das zeitweilige Wasserangebot der ursprünglich unter Grundwassereinfluß erwachsenen Baumarten. Bestände auf grundwasserfernen Standorten wiesen nur durch Niederschlagsdefizite hervorgerufene Schäden auf und werden überleben (Abb. 1).

Parkpflanzungen muß sich streng auf standörtlicher Grundlage vollziehen und hat neben der denkmalpflegerischen Zielstellung auf die veränderten Bedingungen und Belastungen Rücksicht zu nehmen. Dabei ist dem planmäßigen Grundwasserwiederanstieg in der Region zunehmende Bedeutung beizumessen. Bewährte Holzarten mit großer Amplitude hinsichtlich des Feuchtigkeitsregimes sind auszuwählen, weil teilweise Setzungen bzw. Sackungen von einigen dm auftreten und dadurch Veränderungen des Grundwasserflurabstandes eintreten können. Zu hohe Wasserstände nach dem Wiederanstieg führten in der Vergangenheit (Beispiel Senftenberger See) zur Versumpfung und Totalausfall während der Absenkungsperiode begründeter Aufforstungen (Abb. 1, Abb. 2).

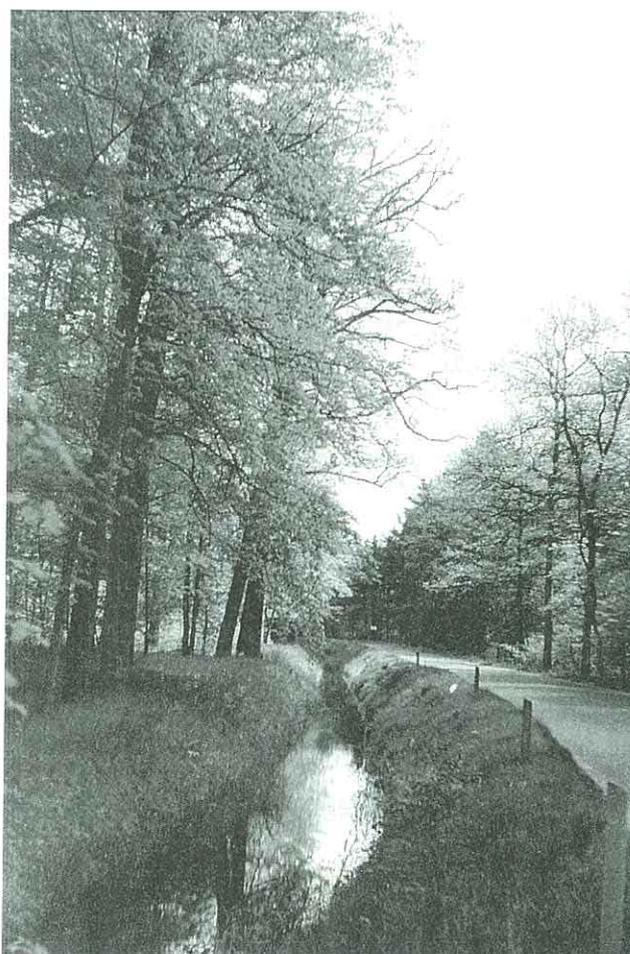
Abb. 2
Grabenbewässerung (Spreewasserüberleitung) für den Branitzer Park

mals 0,7 ... 1,5 m unter Geländeroberfläche (am Oxydationshorizont nachgewiesen) Grundwasserständen nach der Absenkung nicht zur Versorgung älterer Parkpflanzungen ausreichend. Die Wurzelsysteme der Gehölze sind außerstande, der schnellen Absenkung paroli zu bieten, daher muß zur Rettung eine künstliche Grabenbewässerung (Branitz, Reddern, bedingt in Zinnitz), eine Einstaubewässerung (Salzteich Altdöbern) oder Beregnung (Branitz, Drehna) erfolgen. Diese Maßnahmen sind immer auf der Grundlage einer detaillierten Standorterkundung zu projektieren, die Mengen sind optimal zu regeln und eine Pegelkontrolle hat zu erfolgen. Am Beispiel Drehna wurde nachgewiesen, daß Überdosierungen der Beregnungsmenge über stauendem Geschiebemergel ernsthafte Baumschädigungen sichtbar auslöste. Im Park Branitz werden vorwiegend sickerwasserbestimmte durchlässige Talsandstandorte beregnet, der Erfolg ist hervorragend und in niederschlagsreichen Jahren, wie während der Vegetationsperiode 1993, offensichtlich. Wenn dazu die Kronen- und Bestandspflege sowie Entnahme der Konkurrenzholzarten größtenteils Vitalität einhergeht sowie die nachfolgend betriebenen Behandlungsverfahren wirksam einsetzen, ist der alternde Baumbestand unserer wertvollsten Parkpflanzungen noch längere Zeit lebensfähig. Die Rekonstruktion stark geschädigter
