# Makroskopische und IR-Analysen der Sandsteine am Stolper Turm (Brandenburg)

## Macroscopic and IR-analyses of sandstones in the walls of the tower of Stolpe (Brandenburg)

KARL-JOCHEN STEIN & JÖRG BOWITZ

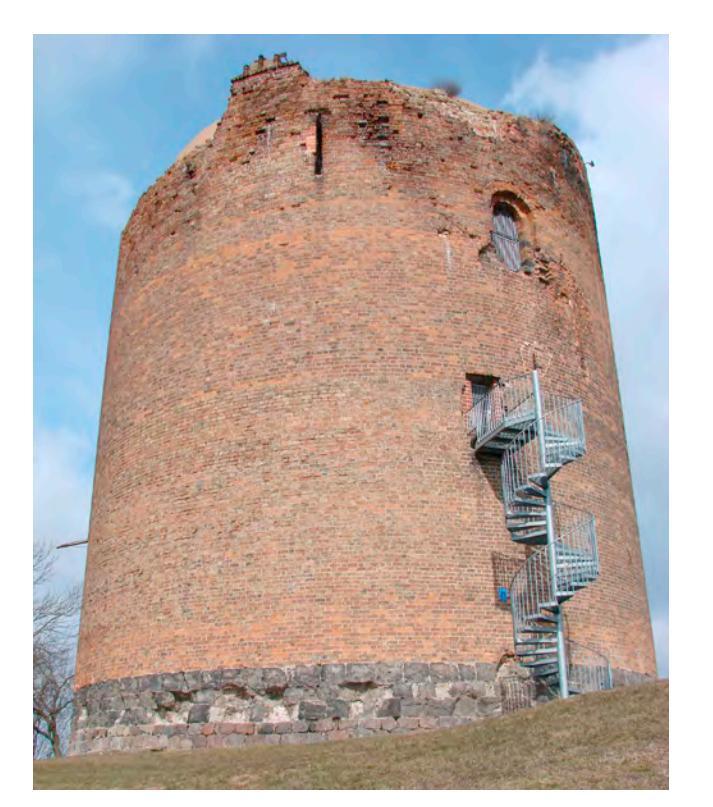
- Abb. 1: Turm zu Stolpe mit den drei Reihen verschiedener Sandsteine. Im Detailbild die drei Einschüsse von Granaten aus dem 2. Weltkrieg, die einen Einblick in das Mauerinnere ermöglichen.
- *Fig. 1:* Stolpe tower with the three rows of various sandstones. In detail (inserted) three holes made by shells of World War II provide views of the interior of the wall.

Am Turm Stolpe in der Uckermark nahe Angermünde wurden drei Sandsteinsorten (Abb. 1, 2) verbaut. In der Literatur und nach mündlichen Angaben von Historikern wird deren Herkunft widersprüchlich angegeben. Als Liefergebiete der Sandsteine wurden Schlesien, das obere Wesergebiet, der Raum Magdeburg und Sandgruben der Uckermark bzw. Brandenburgs allgemein angenommen. Jüngere historische Untersuchungen und Bewertungen zum Turm weisen darauf hin, dass dessen Erbauung nicht unter dem Einfluss politischer Repräsentanz aus den südlichen bzw. südwestlichen Bereichen erfolgte. Es wird vermutet (mdl. Mitt. Herr J. C. Holst), dass der Turm unter dänischer Herrschaft im 12. Jahrhundert erbaut wurde. Damit könnten die Sandsteinvorkommen Südschwedens als mögliches Liefergebiet in Frage kommen. Zum damaligen Zeitpunkt wurde das Sandsteinvorkommen bei Höör in Schonen bereits abgebaut.

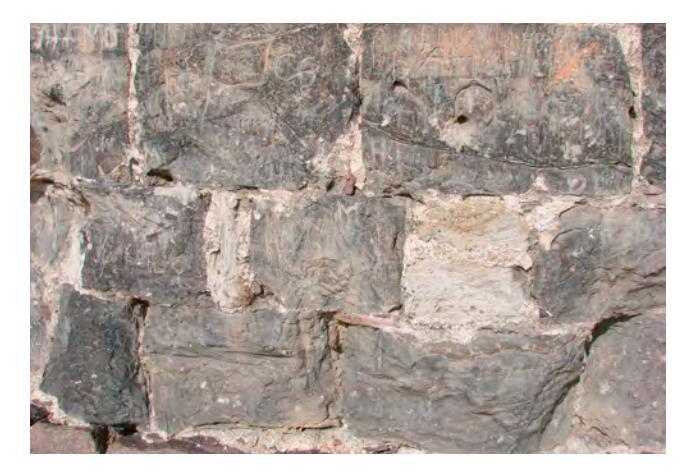
- Abb. 2: Detailaufnahme: oben gut behauener grauer Sandstein, mittig wenig behauener hellgrauweißer Sandstein und unten Platten von rotem Jotnischen Sandstein.
- *Fig. 2: Detailphotograph: At the top well hewn grey sandstone, in the center few worked lightgrey up to white sandstone, and at the bottom plates of red Jotnian sandstone.*

Wie bereits oben angeführt, wurden am Stolper Turm nach makroskopischer Ansicht drei Sorten von Sandsteinen verbaut (Abb. 2), die jedoch nur an der Außenmauer zu finden sind. Im Inneren beschränkt sich der Einbau auf die unter 4.1. beschriebene Hauptsorte des Höör-Sandsteins und den sporadisch im Mauerwerk aus überwiegend Gneisen, Granitoiden und Kalksteinen unter 4.3 beschriebenen plattigen Jotnischen Sandstein.

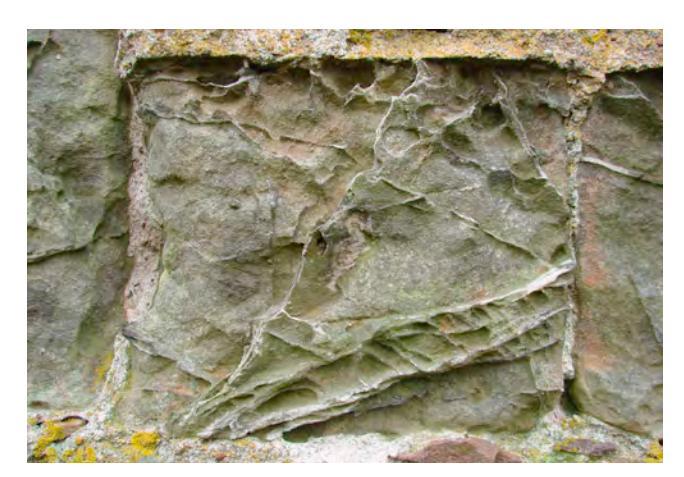
Abb. 3: Stark an der Oberfläche angewitterter Block an der Westseite des Turms - deutlich treten die witterungsbeständigen Quarzadern hervor, die auf die thermische Beeinflussung des Sandsteins hinweisen (Originalgröße des Bildausschnitts ca. 50 cm).

Fig. 3: Intensely weathered sandstone block at the western side of the Stolpe tower - quartz veins indicating thermal influence on the sandstone, stand out very distinctly (original size of picture detail ca 50 cm).

Bei den verbauten Natursteinen der Außenmauer dominieren Mauersteine eines hellgrauen fein- bis mittelkörnigen Sandsteins. Die gut behauenen Quader zeigen oftmals eine Schichtung, die entweder durch feine Korngrößenunterschiede oder durch gröbere Lagen mit Kieseln bis 10 mm Größe hervortritt. Vereinzelt treten in den Quadern Bereiche mit gelben Eisenoxid-reichen Lagen auf. Die Kornaggregate sind an den der Witterung ausgesetzten Bereichen intensiv miteinander verbunden und es liegt ein festes Gefüge vor. Lediglich im durch den Kriegsbeschuss von 1945 beeinflussten Bereich an der Turmtreppe sandet das Gestein leicht ab. Charakteristisch sind zahlreiche, bis ca. 10 mm breite Adern von hellem, trübem Quarz. Diese durchziehen das Gestein überwiegend unregelmäßig, oft auch netzartig (Abb. 3).

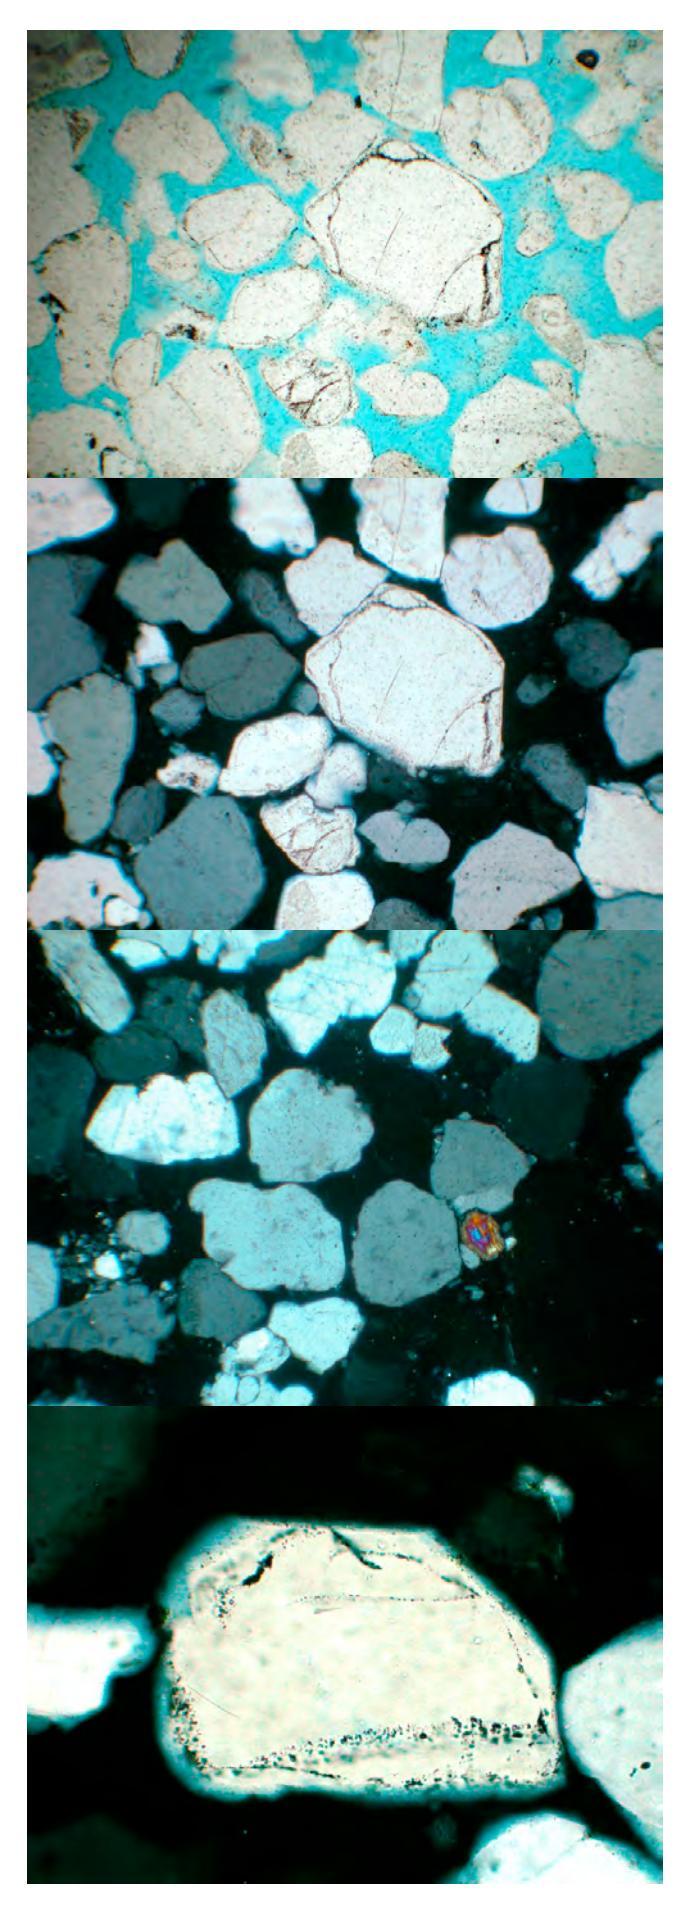
- Abb. 4: Dünnschliffbilder vom überwiegend verbauten Höör-Sandstein:
- *Fig. 4: Thin sections photographs of the dominantly used Höör-sandstone:*
- 4a: Charakteristisch ist der relativ große Porenraum (blau angefärbt). Zahlreiche Körner des Quarzes zeigen bei linearer Polarisation Anwachssäume mit eingeschlossenem Limonithäutchen.
- 4a: The relative large pore space (stained blue) is very characteristic. Many grain aggregates of quartz show accretion margins with enclosed membranes of limonite (linear polarisers).

4b: Der gleiche Ausschnitt unter gekreuzten Polarisatoren; das charakteristische Farbbild zeigt ausschlieβlich Quarz.

4b: The same view using crossed polarisers. The characteristic colour picture shows exclusively aggregates of quartz.

- 4c: In der Mitte rechts ein zonierter Zirkon (bunt). Der dunkle Fleck rechts daneben stellt einen amorphen Quarz dar (Größe der Bildausschnitte a-c 1,1 mm).
- 4c: A zonated zirkon (vari-coloured) in the center right. At the right side of it the dark area is a grain of amorphous quartz (size of picture details 4a-c 1,1 mm).

4d: Einzelnes Quarzkorn mit deutlichem Wachstumssaum von Quarz und eingeschlossenem Limonit (Größe 0,3 mm).

*4d:* Individual quartz grain with distinct accretion margin of quartz and enclosed limonite (size 0,3 mm).

Sie weisen wie die im mikroskopischen Bild (Abb. 4a-d) erkennbaren ausgeprägten Anwachssäume um die Kornaggregate auf die thermische Beeinflussung des Sandsteins im Verlaufe seiner Diagenese hin. Da die Quarzadern in der Witterung beständiger sind, stehen sie meist leicht hervor. Die angewitterte Oberfläche ist insgesamt porös. Die Poren werden neben dem natürlichen Porenraum auch durch die herausgewitterten, nicht so widerstandsfähigen Komponenten, wie Tonminerale und Feldspäte gebildet. Beide Komponenten sind an den beschädigten Steinen gut erkennbar. Auffällig ist, dass in den einzelnen Lagen zusammenhängende Partien relativ einheitlich ausgebildet sind und sich von den benachbarten Steinen deutlich im Gefüge unterscheiden. Da in einem Steinbruchgebiet des Sandsteins häufig fazielle Differenzierungen auftreten, können hier zeitlich differenzierte Lieferungen angenommen werden. Die Steine im Inneren des Turms weisen eine leicht gelbliche Färbung auf, wobei auch einzelne Blöcke mit einem deutlich höheren Eisenoxidgehalt auffallen. Mit einem leicht gelblichen mehligen Belag sind auch die einzeln versetzten Steine im oberen Teil des Turms belegt. Makroskopisch sind im Gestein folgende mineralische Komponenten erkennbar (Tab. 1):

Die mikroskopische Analyse zeigt Anwachssäume von Quarz um die einzelnen Quarzkörner unter Einschluss eines feinen Limonithäutchens, dass oft zu Hämatit umgewandelt ist. Stark alterierte Feldspäte sind ebenso wie Lithoklasten recht selten. In Poren und Zwickeln liegt häufig Chert vor und unterstützt die Kornbindung.

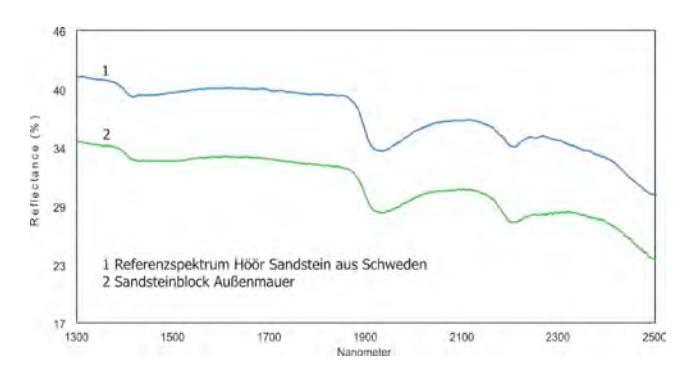
- Abb. 5a: IR-Spektrum von den gut behauenen Sandsteinblöcken der Außenmauer im Vergleich zur Referenzprobe Höör-Sandstein aus dem Vorkommen Höör in Schweden.
- Fig. 5a: IR-spektrum of well hewn sandstone blocks of outer tower wall compared to a reference sample of Höör-sandstone from Sweden.

Die Messungen mit der IR-Sonde an den Steinen der Außenmauer ergaben ein relativ einheitliches Reflexions-Spektrum (Abb. 5a). Dies betrifft sowohl die Blöcke mit keinen oder wenigen Quarzadern als auch Blöcke mit Korngrößendifferenzen von feinem zu mittlerem bis grobem Korn. Auf Grund der makroskopischen Übereinstimmung und der Gleichförmigkeit der Spektren kann eine gleiche Lagerstätte für die Lieferungen der Blöcke angenommen werden. In den einzelnen Messungen am Turm treten zwischen den Blöcken keine abweichenden Gehalte an Tonmineralen oder anderweitige Mineralassoziationen auf.

Die Spektren der Sandsteinblöcke der Außenmauer zeigen nach 800 Jahren Bewitterung zwar einen deutlichen Verlust des Tonmineralanteils im Vergleich zu den Proben des Höör-Sandsteins. Hingegen lassen sich in allen Messungen, ebenso wie in den Referenzproben, relativ hohe Gehalte an amorpher Kieselsäure bzw. Opal CT (Cristobalit/Tridymit) nachweisen. Dies kann als Hinweis auf eine thermische (vielleicht auch hydrothermale) Überprägung der Sandsteine gedeutet werden und untermauert somit die Zuordnung der Sandsteine vom Stolper Turm zum Höör-Sandstein.

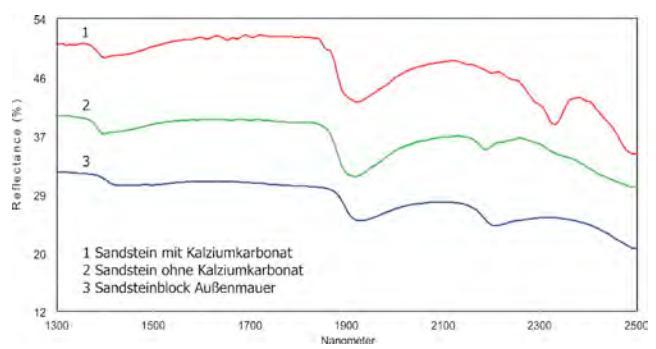
- Abb. 5b: IR-Spektren von gut behauenen Sandsteinblöcken der Innenmauer. Rot: Spektrum mit deutlichem Anteil von Kalzit, grün: Spektrum vom gereinigten Stein, blau: Vergleichsspektrum von der Auβenmauer.
- Fig. 5b: IR-spektra of well hewn sandstone blocks in the inner wall. Red: spectrum with distinct portion of calcite; green: spectrum of cleaned stone; blue: for comparison spectrum of block in the exterior wall.

Etwas abweichend ist dagegen das Bild zahlreicher Steine der Innenmauer. Hier liegt häufig Kalziumkarbonat im Spektrum (Abb. 5b) vor. Nach Reinigung einer Stelle konnte jedoch auch Stolpe weisen einen relativ identischen Verlauf auf. Aus den IR-Spektren lassen sich die gleichen akzessorischen Bestandteile ableiten:

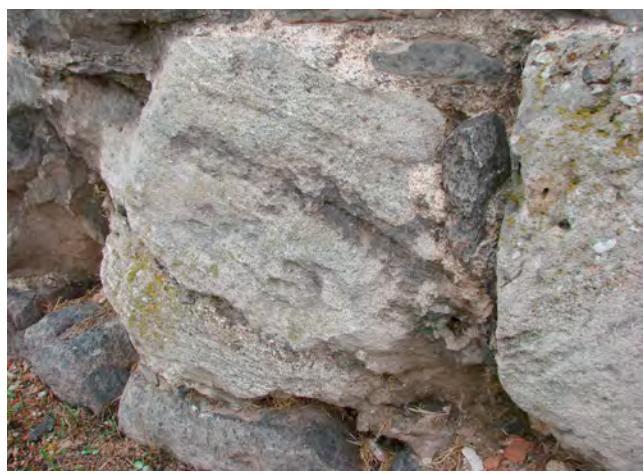
- Abb. 8: Block des vom Höör-Sandstein völlig abweichend patinierenden Tertiär-Sandsteins. Auffällig ist die wenig deutliche scharfkantige Quaderform, auf deren oberen Fläche noch grobe Bearbeitungsspuren vorhanden sind (Bildausschnitt 70 cm).
- Fig. 8: Block of Tertiary-sandstone with patina differing clearly from Höör-sandstone. Notable is the lack of sharp edges of the ashlars; the top surface exhibits coarse toolmarks (Width of picture 70 cm).

60 cm bei einer Einbautiefe von 20 cm. Auf einem Stein finden sich grobe Bearbeitungsspuren, vermutlich von einem groben Spitzeisen (Abb. 8). Im Inneren konnte dieser Sandsteintyp nicht festgestellt werden.

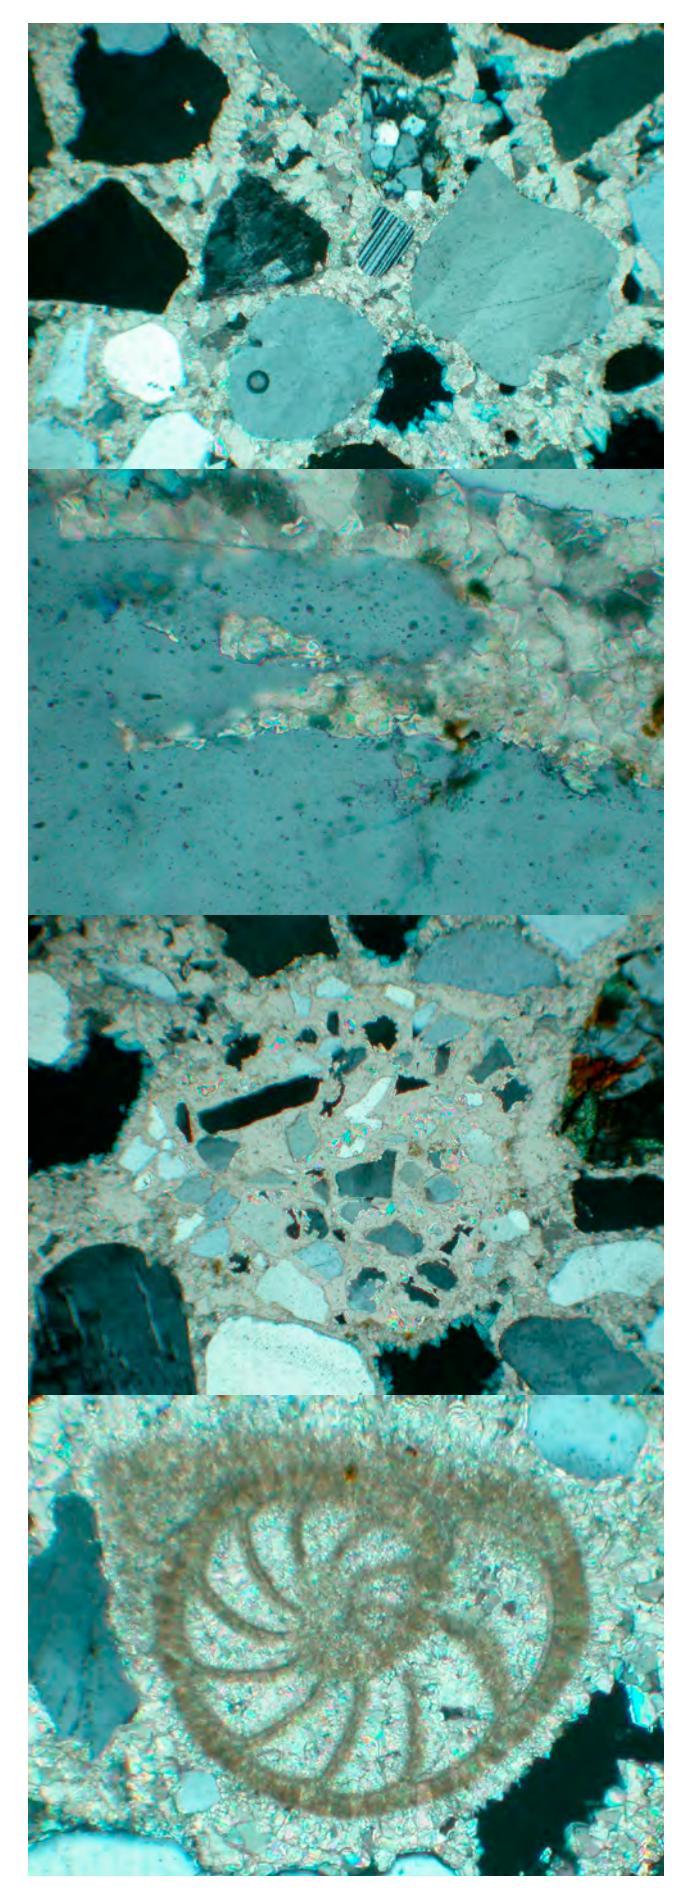
- Abb. 9: Dünnschliffaufnahmen des Tertiär-Sandsteins (Größe der Bildausschnitte 9a, c und d 1,1 mm, gekreuzte Polarisatoren).
- Fig. 9: Thin section photographs of Tertiary-sandstone (size of picture details 9a, c and d 1,1 mm, crossed polarisers).
- 9a: Zahlreiche Quarzkörner in feinkristallinem Zement aus Kalzit. In der Mitte links ein Alkalifeldspat, rechts ein Plagioklas, auffällig sind die stark differenzierten Zu- und Abrundungen der Körner.
- 9a: Many quartz grains in fine cristalline cement of calcite. In center left an alkali feldspar, right plagioclase, conspicuous is the variation in roundness of the grains.

9b: Korrosion von Quarz durch den kalzitischen Zement (Größe Bildausschnitt 0,3 mm).
9b: Corrosion of quartz caused by calcitic cement (size of picture detail 0,3 mm).

- 9c: Feinstkörnige Aggregate in einer dichten mikritischen Matrix aus Kalzit. Das Kornaggregat könnte auf eine ältere Zementation, die aufgearbeitet wurde, hinweisen.
  9c: Verv fine grains in dense micritic matrix of
  - c: Very fine grains in dense micritic matrix of calcite. The aggregate is probably a result of early cementation and subsequent reworking.

- 9d: Kretazische Foraminifere (Lenticulina) als Bioklast.
- 9d: Cretaceous foraminifera (Lenticulina) as bioclast.

Bei den Gesteinsbruchstücken mit 5 % Anteil sind sowohl Granitoide oder Gneise als auch stark alterierte intermediäre bis basische Aggregate vorhanden. Auffällig sind ebenfalls einzelne, deutlich mit Rändern begrenzte Körner von Kalkagglomerationen (Bioklast?) und Körner von feinen Quarzbruchstücken in Kalzitzement (Abb. 9c). Hier könnte es sich um die Aufarbeitung eines älteren Sediments handeln.

Die größten Körner werden durch Reste von mikritischem Kalkstein mit wenigen erkennbaren Bioklasten von Foraminiferen gebildet (2 %, Abb. 9d). Sie sind jedoch überwiegend randlich stark korrodiert und gehen oft fließend in den Zement über. Verschiedenste Minerale bilden ca. 1 % des Bestands: Es sind häufig gut gerundete und teilweise limonitisierte Körner von Glaukonit, Klinoamphibol, Pyroxene, Hellglimmer, Biotit, Hämatit, Limonit, wenig Zirkon und etwas kohlige Substanz. Das Gestein enthält ca. 1-2 % Bioklasten. Überwiegend liegen Reste von Foraminiferen kretazischen Alters vor (Oberkreide, vermutlich Lenticulina und Hedbergella; Bestimmung Herr Prof. Mutterlose, Ruhruniversität Bochum, Institut für Geologie). Häufig sind die Bioklasten randlich stark zu Zement umkristallisiert. Die durchschnittliche Zusammensetzung ergibt somit 50 % Quarz, 15 % Lithoklasten und 35 % kalzitischen Zement.

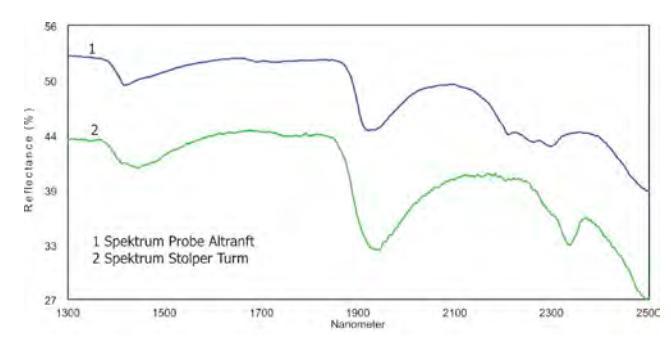
Abb. 10: IR-Spektrum des Tertiär-Sandsteins vom Turm Stolpe und das Vergleichs-Spektrum des Freienwalder Sandsteins.

Fig. 10: IR-spektra of Tertiary-sandstone from the Stolpe tower and, for comparison, the spectrum of the Freienwalde sandstone.

Die IR-Analyse zeigt ein völlig abweichendes Spektrum (Abb. 10) gegenüber dem Höör-Sandstein und den IR-Spektren anderer Sandsteine aus Deutschland und Schlesien. Ebenso abweichend ist das IR-Spektrum eines tertiären Sandsteins von Altranft (Probe beim Landesamt für Bergbau, Geologie und Rohstoffe Brandenburg). Typisch im IR-Spektrum für die Probe vom Stolper Turm sind der relativ hohe Gehalt an Kalzit und der fehlende, die tertiären Sandsteine charakterisierende Kurvenverlauf bei 2200-2300 nm. Tertiäre Ausbisse liegen in der Umgebung von Stolpe z. B. in Altranft vor. Dort und in der weiteren Umgebung von Bad Freienwalde wird von BROSE (1973)

das sporadische Auftreten von tertiärem Sandstein, und zwar als Einkieselung tertiärer quarzreicher Sande im Liegenden der Braunkohleflöze, beschrieben. Im Vergleich zur Probe von Altranft mit über 95 % Quarzkörner weist der Sandstein vom Stolper Turm einen Anteil von 20 % Lithoklasten, u. a. von mikritischem Kalkstein, auf. Der fließende Übergang von karbonatischen Lithoklasten zu kalzitischem Zement weist auf kontinuierliche Lösungsund Ausfällungsprozesse, wie sie auch BROSE (1973) für die silikatische gebundenen Sandsteine beschreibt, hin. Eine Annahme von kretazischer Sandsteinbildung für die vorliegenden Proben sollte jedoch aus zwei Gründen ausgeschlossen werden. Einerseits sind aus der Umgebung von Stolpe keine Ausbisse der Kreide bekannt und weite Transporte für derartige Steine sind aus ökonomischen Gründen im Mittelalter wenig wahrscheinlich. Andererseits ist ein Transport als Geschiebe, z. B. vom Ostseegrund, in den verbauten Blöcken entsprechenden Dimensionen auf Grund der geringen Gefügestabilität eher auszuschließen. Eine analoge Bildung des Gesteins im Tertiär zu den verkieselten Sandsteinen wie in Altranft kann daher angenommen werden. SCHULZ (2003, S. 427) beschreibt schwach glaukonitischen Feinsandstein mit dolomitischem Bindemittel aus dem Miozän östlich von Karenz im SW Mecklenburg-Vorpommern.

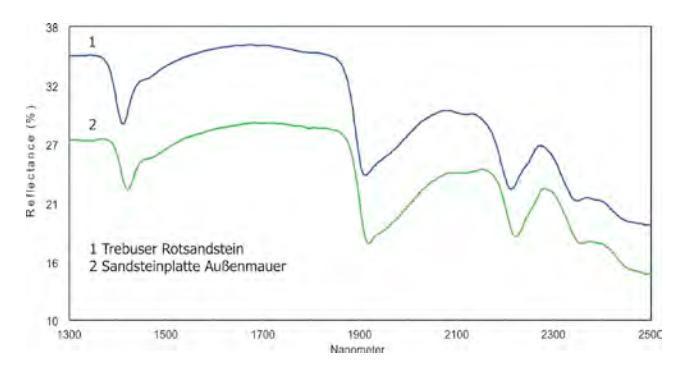
des roten Jotnischen Sandsteins am Turm Stolpe weist eine eindeutige Übereinstimmung mit einer Referenzprobe von Trebus auf.

Beim dritten Sandsteintyp handelt es sich um flache, bis 7 cm starke Platten des roten bis rotbraunen Jotnischen Sandsteins, die im äußeren und inneren Turmmauerwerk eingebaut wurden. Größere Mengen dieses Gesteins sind insbesondere im Raum Trebus als Geschiebe verbreitet (vgl. Beitrag ZWENGER dieses Heft). Das Gestein liegt jedoch als Geschiebe auch in der Umgebung des Stolper Turms im Bereich der Angermünder Staffel und als Geröll der periglazialen Terrassen vor. Größere Mengen, die einen vollständigen Bau für den Turm ermöglicht hätten, treten in der Umgebung jedoch nicht auf. Das IR-Spektrum (Abb. 11)

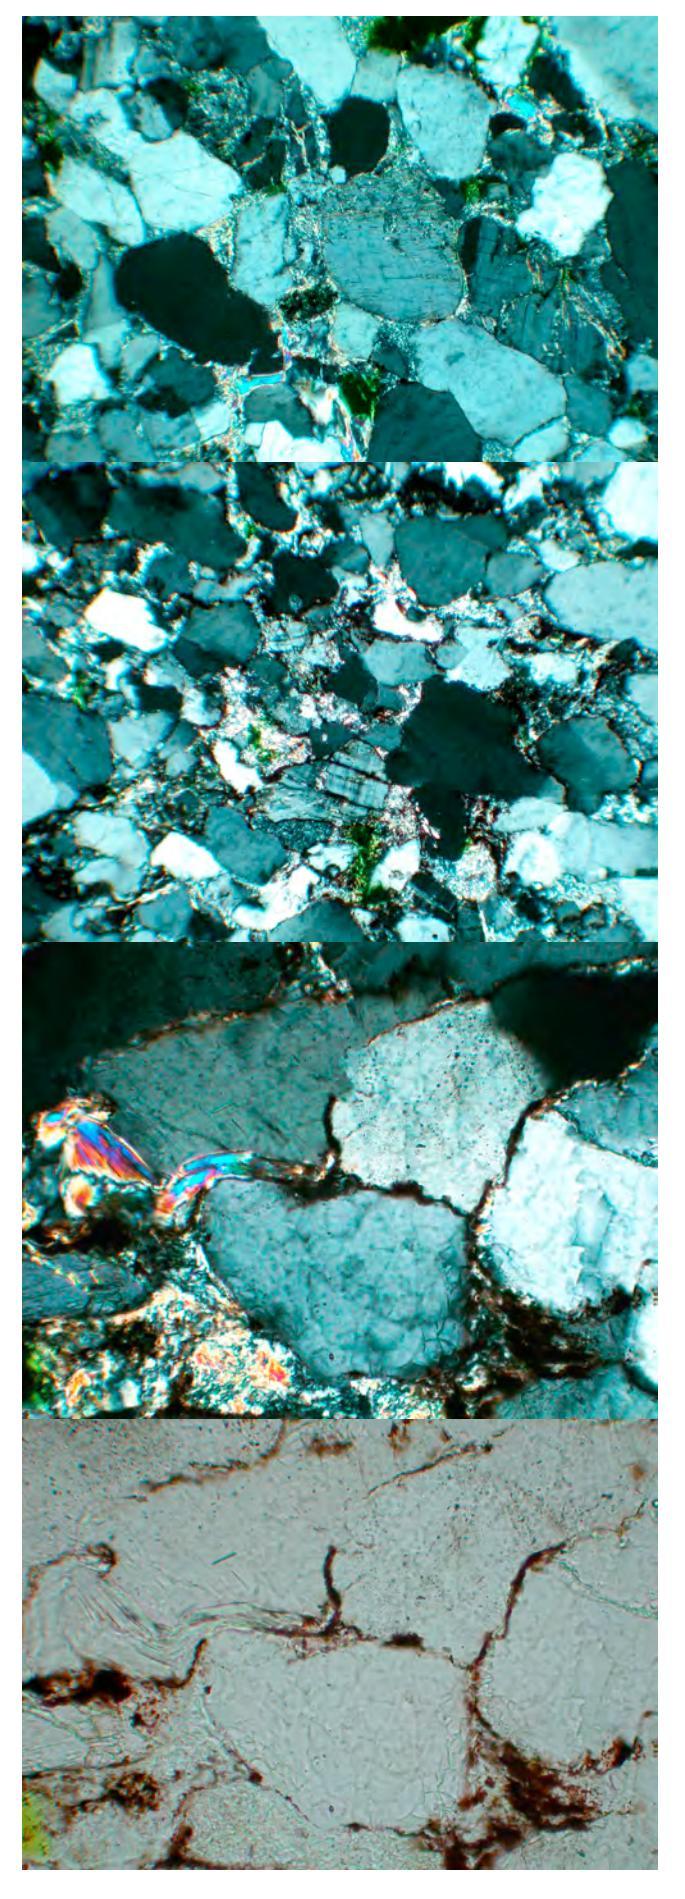
*Abb.* 12: Dünnschliffaufnahmen des Jotnischen Sandsteins: Fig. 12: Thin section photographs of the Jotnian sandstone:

- 12a: Zeigt die deutliche Orientierung der Längsachsen der Kornaggregate - in der Bildmitte zwei Alkalifeldspäte mit starker Serizitisierung der Albitspindeln, zwischen den Kornaggregaten Matrix aus Tonmineralen (TM) und Serizit.
- 12a: Shows distinct orientation of longitudinal axes of grain aggregates - in the center two alkali feldspars with heavy seritization of albite spindles. A matrix of clay minerals and serizite is developed between the grain aggregates.
- 12b: In der Bildmitte Mikroklin mit typischer Gitterung. Größere Bereiche von tonmineralischer Matrix zeigen noch Reste von Lithoklasten (12a, b und c Bildlänge 1,1 mm; gekreuzte Polarisatoren).

12b: Mikrocline with typical gridding in the center. Larger areas of matrix with clay minerals show remnants of lithoclasts (length 12 a, b and c: 1,1 mm; crossed polarisers).

- 12c: Lagen von neugebildetem Serizit zwischen einzelnen Quarzkörnern, die häufig mit 120° Kornkontakten angeordnet sind aber auch typische lobate Korngrenzen zeigen. Die Matrix unten links weist mit der intensiven Reflexionsfarbe einen hohen Anteil an Serizit auf.
  12c: Layers of newly formed serizite between individual quartz aggregates; they are frequently arranged with grain contacts of 120°, but exhibit alternatively typical lobate grain margins. The matrix in the lower left the intensive reflexion colours indicate a high content of serizite.

- 12d: Desgleichen bei ungekreuzten Polarisatoren: Deutlich ist die Anreicherung von bräunlich und rötlich färbendem Limonit bzw. Hämatit auf Korngrenzen und in der Matrix erkennbar.

- 12d: Same as 12 c with linear polarisers: The enrichment of brownish and reddish staining limonite or haematite at grain margins and inside of matrix is very conspicuous.

Für eine petrographische Analyse wurde eine farblich vergleichbare Probe mit ähnlicher Korngröße aus Trebus verwendet. Der Sandstein ist deutlich geschichtet. Im Dünnschliff (Abb. 12a-d) sind die häufig gestreckten Aggregate oftmals in Lagen eingeregelt. Die mittlere Korngröße beträgt 0,21 mm (Tab. 3). Bei über 70 % der Aggregate liegen direkte Kornkontakte vor. Zwickel und Lagen sind mit Tonmineralen und Serizit als Matrix ausgefüllt. Der Matrixanteil liegt bei 17 %. Das Gestein besteht zu fast 70 % aus Quarz, mit einem Anteil von etwa 3 % polygonale Aggregate. Die Quarzkörner weisen überwiegend eine deutlich undulöse Auslöschung und häufig Fluideinschlüsse auf. Oft sind sie pflasterartig mit Kornkontakten von 120° lagig angeordnet. Die Korngrenzen sind dann gerade, überwiegend aber stark lobenartig ausgebildet. Der Anteil an Feldspäten liegt bei ca. 3 %, wobei Alkalifeldspäte mit Mikroklin-Gitterung und perthitischen Entmischungen überwiegen. Die Albitspindeln sind häufig stärker korrodiert und zu Serizit umgewandelt oder stark limonitisiert. Etwa 10 % Lithoklasten setzen sich aus gut zugerundeten Quarziten und nicht näher bestimmbaren Granitoiden oder Gneisen zusammen. Vereinzelt sind noch Reste von basischen Gesteinsbruchstücken erkennbar, die jedoch stark alteriert sind und in der Masse zur Matrix zersetzt sein dürften. Der Glimmeranteil von ca. 2 % wird überwiegend von Serizit bestimmt, der häufig in Lagen angeordnet ist und damit die plattige Spaltbarkeit des Gesteins bewirkt. An weiteren akzessorischen Mineralien treten stark alterierte Pyroxene, Amphibole und gut zugerundete zonierte Zirkone auf. Hämatit liegt in feinen Plättchen aber auch in lagig angeordneten Agglomerationen mit Limonit/Goethit vor. Teilweise können diese dann die Matrix ersetzen und färben Teilbereiche stark rot-bräunlich ein. Nach seinem Mineralbestand ist das Gestein nach FOLK (Abb. 13) als Sublitharenit zu bezeichnen.

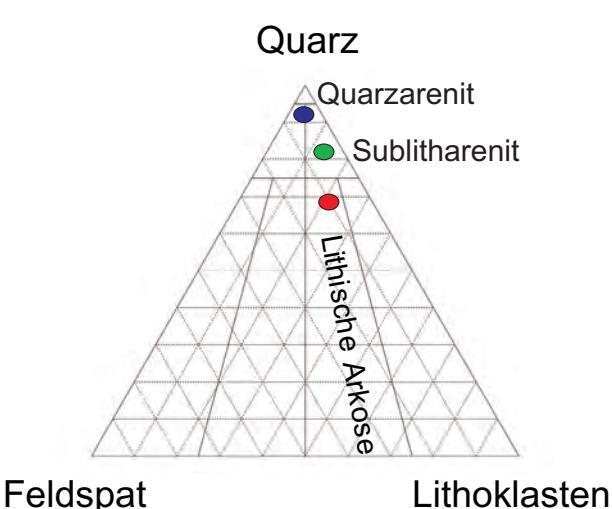
# b. 13: Lage der drei Sandstein

- Abb. 13: Lage der drei Sandsteintypen im Folk-Diagramm: blau Höör-Sandstein, grün Jotnischer Sandstein, rot Tertiär-Sandstein.
- Fig. 13: Position of the three types of sandstone in the Folk-diagram: blue Höör-sandstone, green Jotnian sandstone, red Tertiary-sandstone.
