Landschaftspflegerischer Begleitplan (LBP)

380-kV-Freileitung

Preilack – Streumen (559/560)

Unterlage 10.1

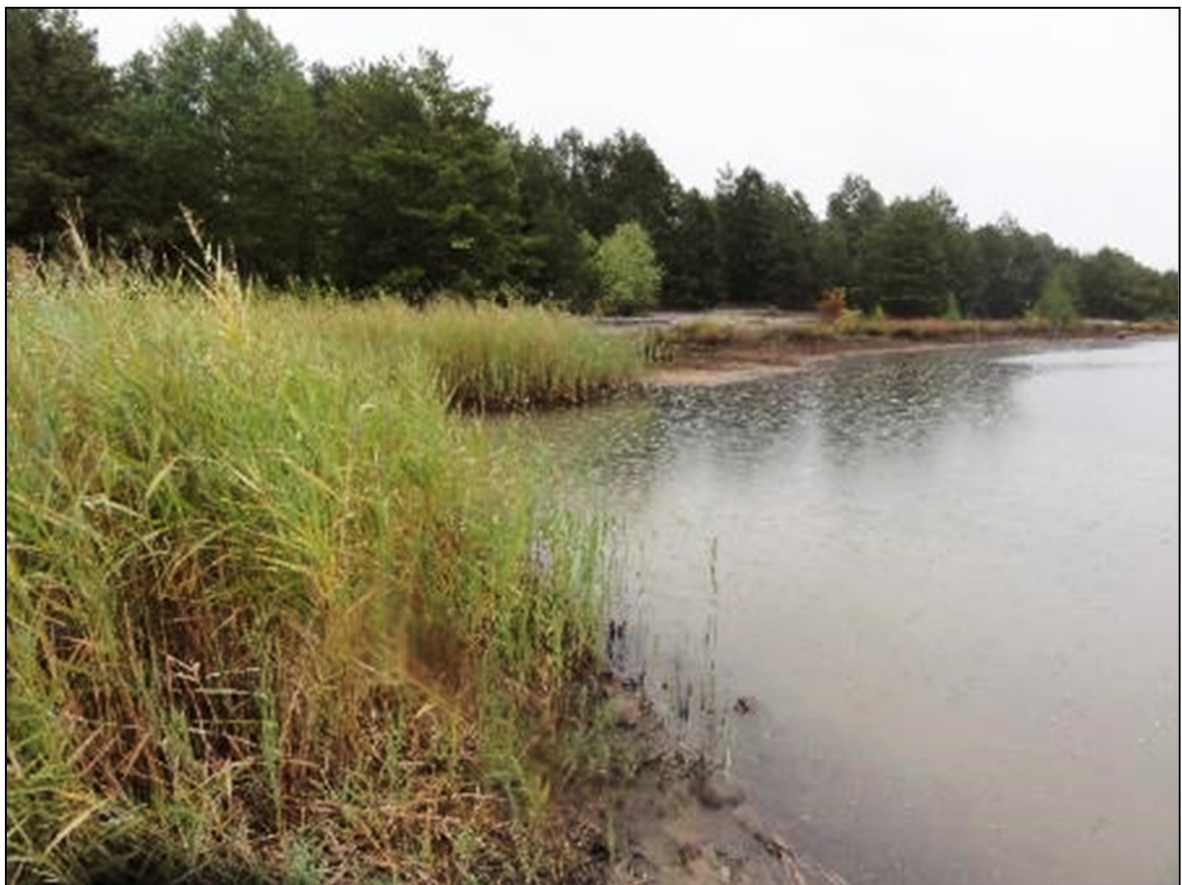
Abbildung 1: Schilf-Röhricht am Tagebausee

Im Osten und größtenteils außerhalb des Untersuchungsgebietes befindet sich ein an der L 52 gelegenes, geflutetes Tagebaurestloch, welches als Angelgewässer durch den Landesangelverband Brandenburg e.V. genutzt wird. Randlich wird das Gewässer teils von Schilf-Röhrichten, Sandstränden und Gebüschern umsäumt (s. Abbildung 1).

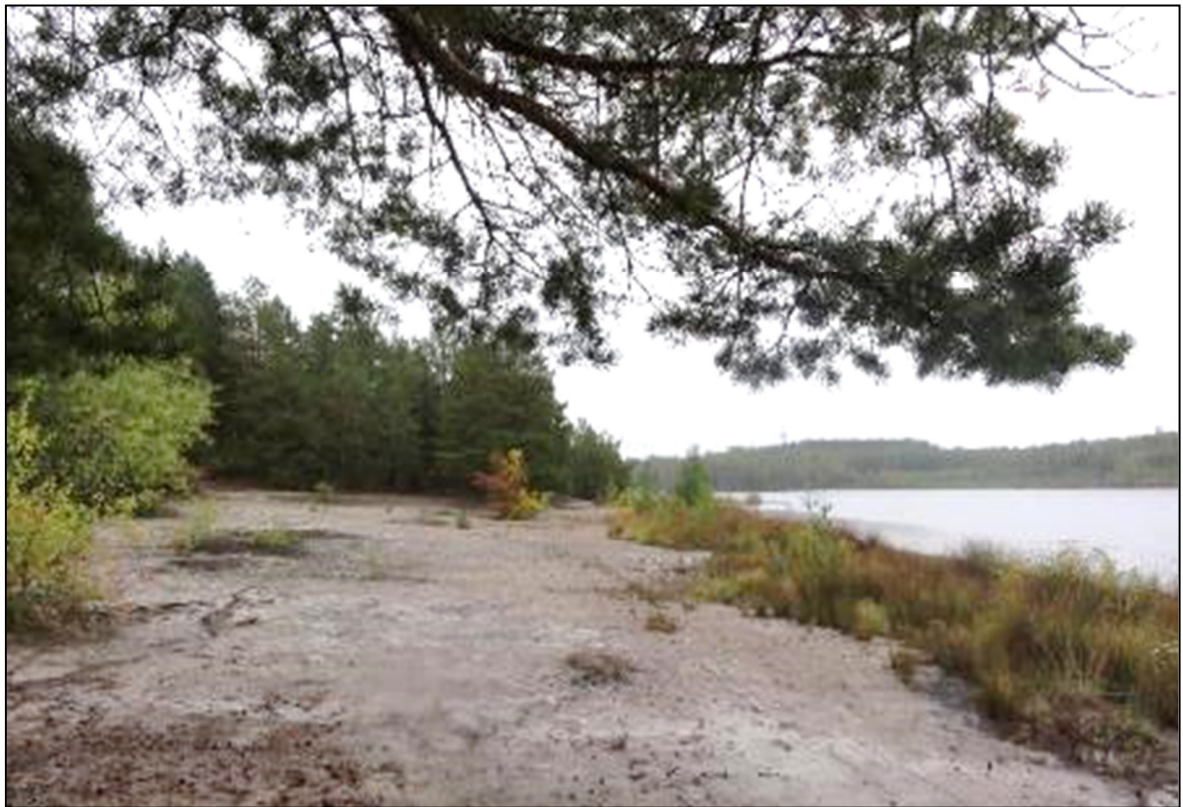
Abbildung 2: Vegetationsfreie- und arme Rohbodenstandorte

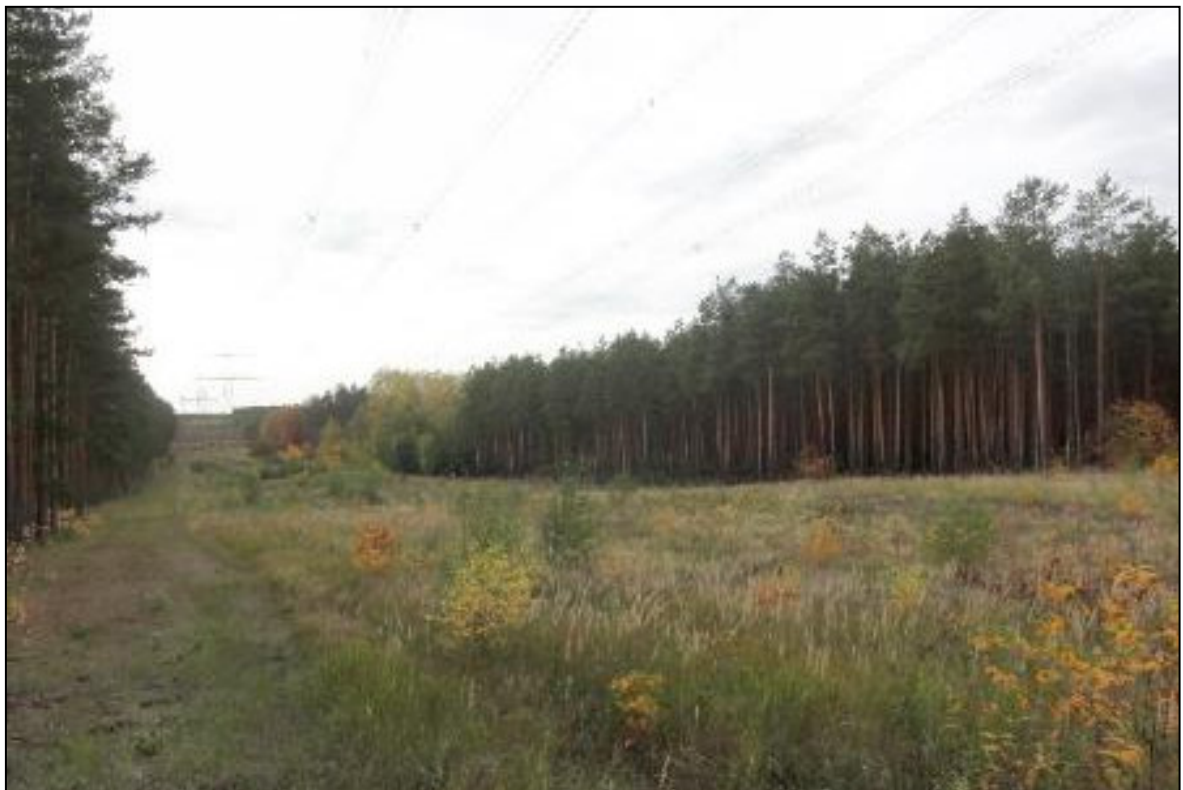
Abbildung 3: Ruderale Grasflur, mit Gehölzaufwuchs

Ruderale Grasfluren mit Gehölzaufwuchs (032002) befinden sich größten Teil im Osten des UG innerhalb der 380-kV-Bestandstrasse sowie zwischen Kiefernforsten. Der Biotoptyp sonstige Spontanvegetation auf Sekundärbiotopen mit Kieferaufwuchs (033202) wurde am nördlichen Ufer des Tagebaurestsees vorgefunden (s. Abbildung 3).

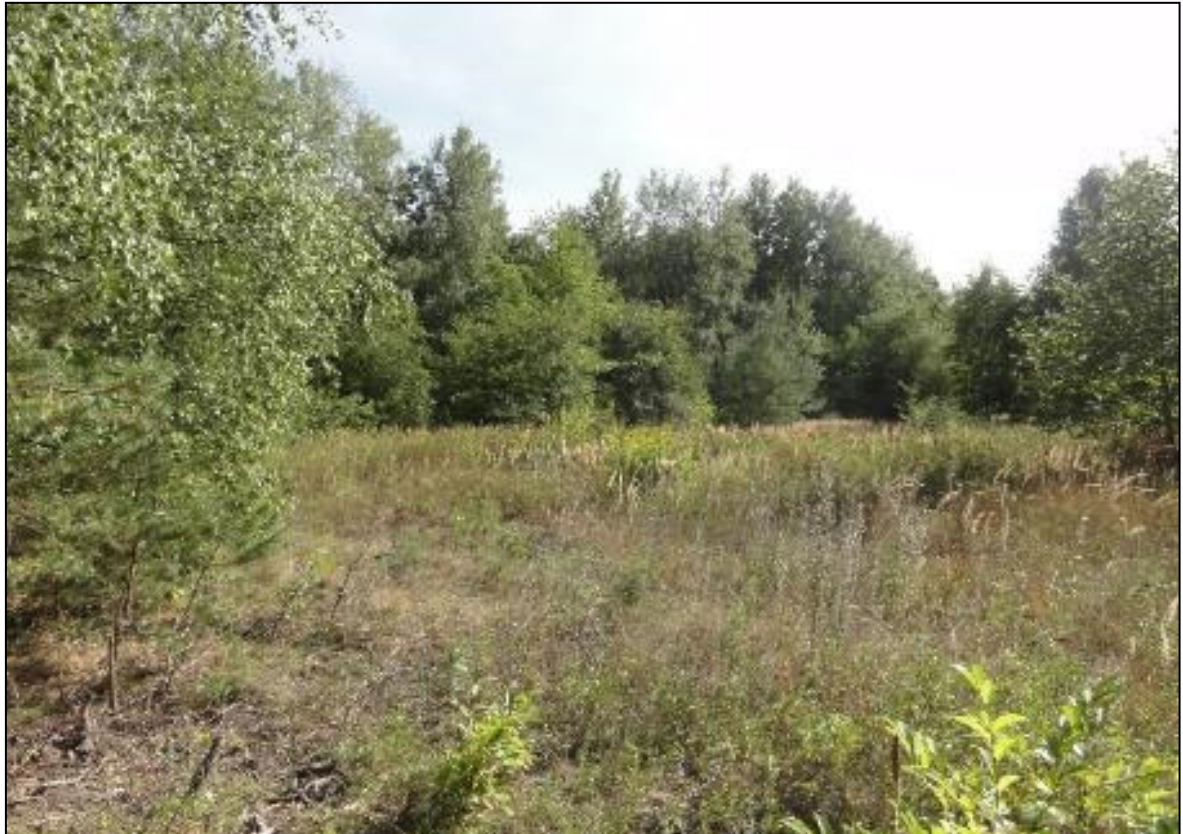
Abbildung 4: Gras- und Staudenfluren, mit spontanem Gehölzbewuchs

Gras- und Staudenfluren, mit spontanem Gehölzbewuchs (Gehölzdeckung 10 - 30 %) (0513002) wurden sowohl im Osten zwischen Forstflächen sowie im Westen des Untersuchungsgebietes dokumentiert. Auf diesen halboffenen Flächen wurde ein Gehölzaufkommen der Wald-Kiefer, Hängebirke und Spätblühende Traubenkirsche vorgefunden. Zudem konnten die Arten Kanadische Goldrute (*Solidago canadensis*), Japanischer Staudenknöterich (*Fallopia japonica*), Rainfarn (*Tanacetum vulgare*), Natternkopf (*Echium vulgare*), Landreitgras (*Calamagrostis epigejos*) und Brennnessel (*Urtica dioica*) festgestellt werden (s. Abbildung 4).

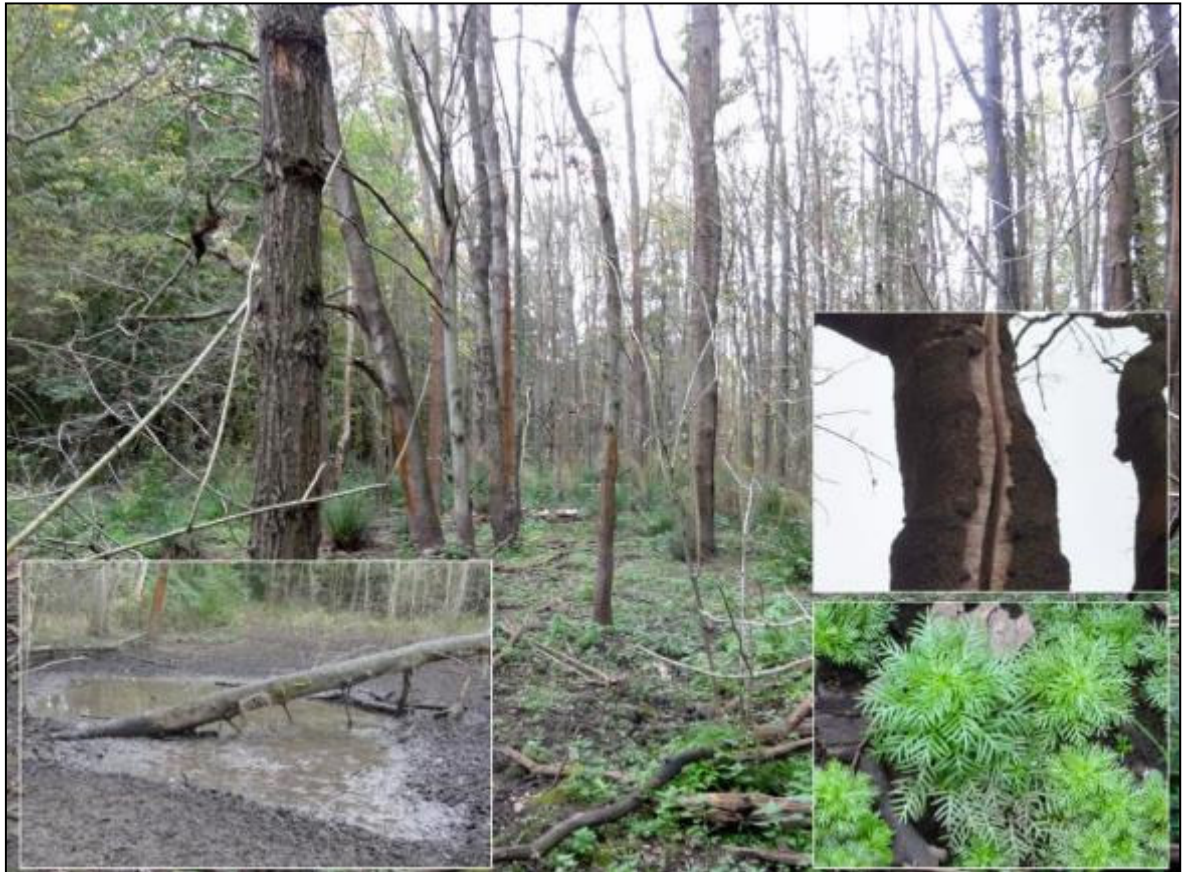
Abbildung 7: Wasserfeder-Schwarzerlenwald

Eine kleine Fläche südwestlich des Sternmieren-Stieleichen-Hainbuchenwaldes wurde als gesetzlich geschützter **Wasserfeder-Schwarzerlenwald (081032)** identifiziert. Eine vegetationslose, wassergefüllte Wildschweinsuhle umrahmt von stehendem, quartierreichen Totholz bildet das Zentrum dieses Biotops (s. Abbildung 7). In der Strauchschicht wurde Schwarzer Holunder, Schwarzerle und Birke festgestellt. In der Krautschicht wurde die Wasserfeder (*Hottonia palustris*), Flatter-Binse (*Juncus effusus*), Große Klette (*Arctium lappa*), Pfennigkraut (*Lysimachia nummularia*) und Brennnessel (*Urtica dioica*) vorgefunden. Ein Lebensraumtyp gemäß der FFH-Richtlinie liegt nicht vor.

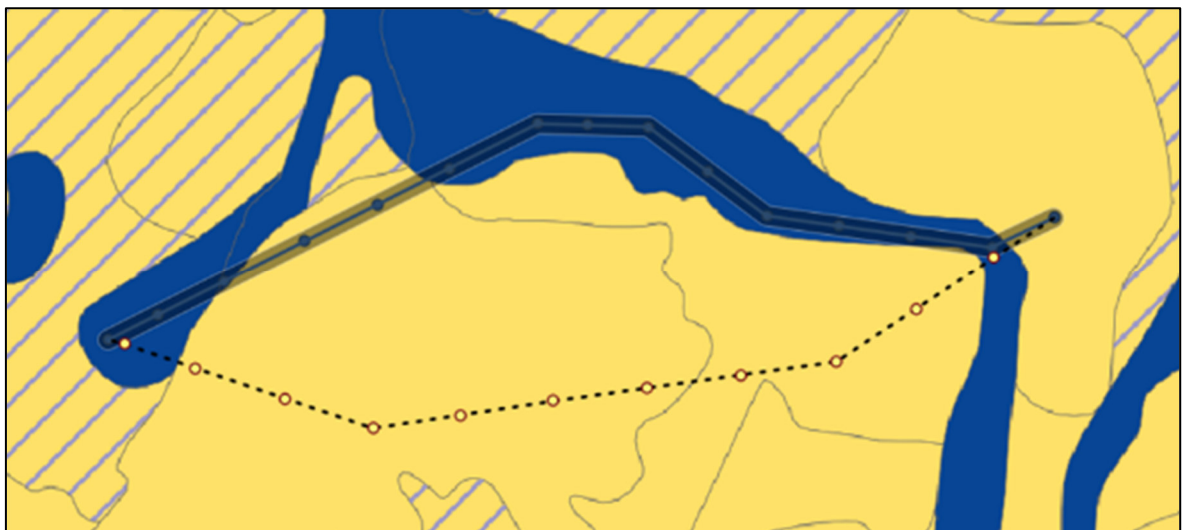
Abbildung 11: Vernässungsverhältnisse im Bereich der Bestandsleitung und des geplanten Trassenabschnittes der 380-kV-Freileitung Preilack-Streumen inkl. Schutzstreifen (grau, 100 m breit)

- Bereiche mit vorherrschend fehlendem Grund- und Sickerwassereinfluss (ehemaliges Tagebauegebiet) an den Maststandorten **85n, 95n und 96n** (geplante Trasse) sowie **85, 87 – 95** (Bestandstrasse) und
- Bereiche mit vorherrschend hohem Grundwasserstand an den Maststandorten **86n – 94n, 97n-99n** (geplante Trasse) sowie **86 und 96** (Bestandstrasse).

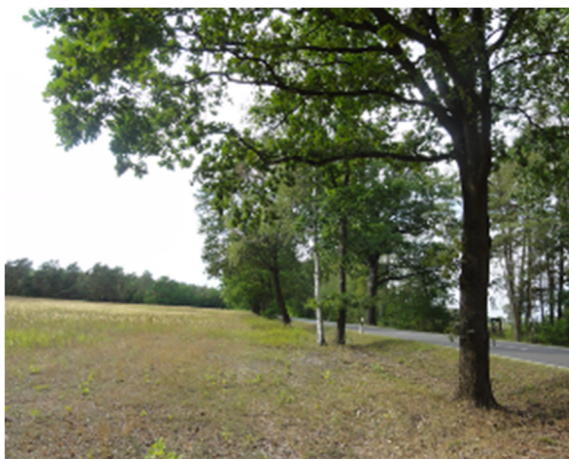
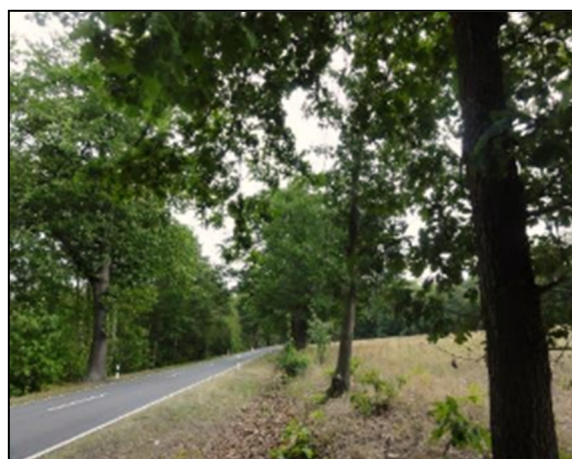
Abbildung 12: Allee an der L 52, Blick nach Norden (Aufnahme vom 12.09.2019)

Abbildung 13: Allee an der L 52, Blick nach Süden (Aufnahme vom 12.09.2019)

Die betroffene geschützte Allee (071414) befindet sich entlang der L 52 südöstlich von Casel (s. Abbildung 12 und Abbildung 13) zwischen Mast 91n und 92n. Sie besteht hauptsächlich aus alten Roteichen und nachgepflanzten Stieleichen mittleren Alters. Aktuell weist sie Lücken nördlich der L 52 auf.
