Monitoring zur Flutung des Cottbuser Ostsees

Jahresbericht 2021

Bestellnummer E64-4504310925 vom 23.04.2021
Projektnummer IWB 07/21

Auftraggeber: LEAG Lausitz Energie Bergbau AG
Hauptverwaltung
Leagplatz 1, 03050 Cottbus

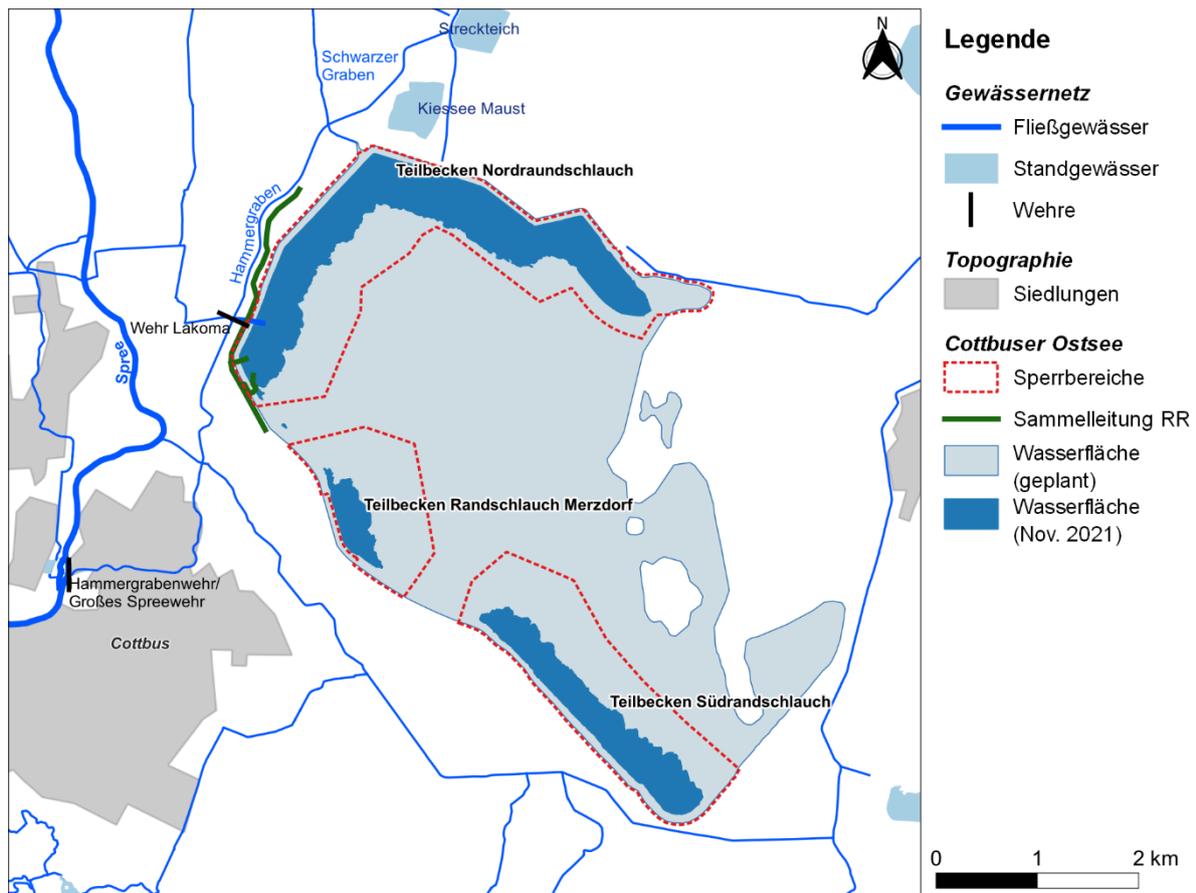
Bild 1: Überblick über das Untersuchungsgebiet zum Monitoring der Flutung des Cottbuser Ostsees.

Die Randschläuche des ehemaligen Tagebaus Cottbus-Nord werden bei der Flutung unterschiedlich schnell mit Wasser gefüllt. Für die entstandenen Teilbecken (Bild 1) werden im vorliegenden Monitoringbericht folgende Bezeichnungen verwendet:

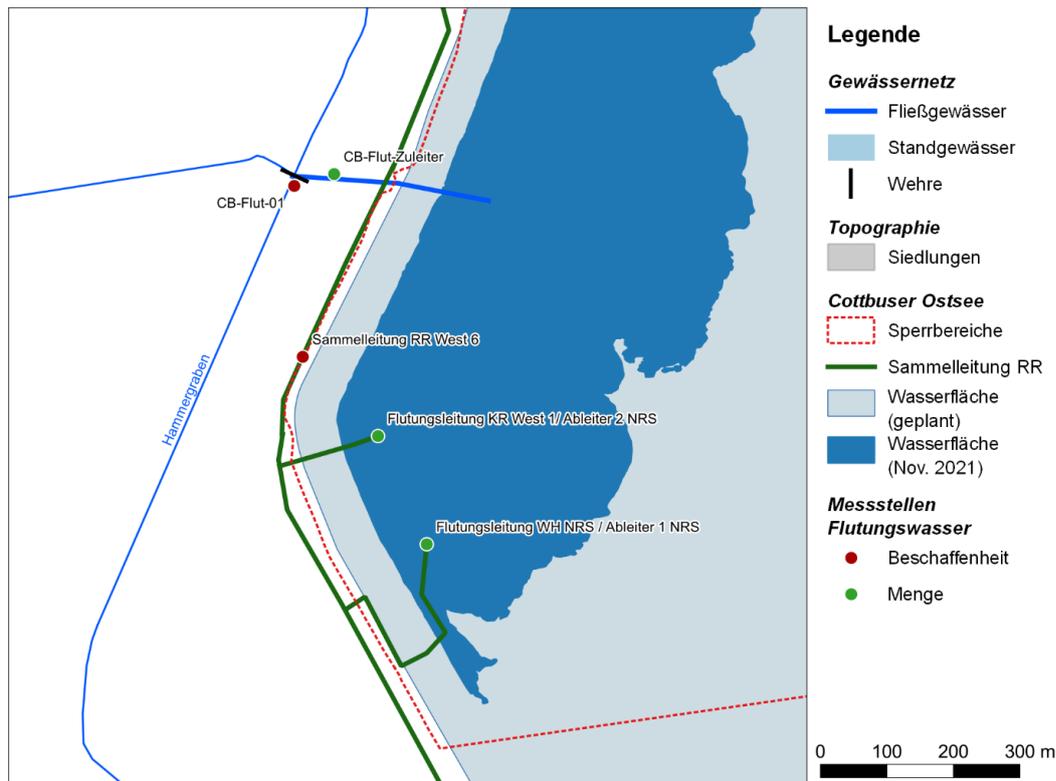
Bild 2: Lage der Messstellen für das Flutungswasser am Cottbuser Ostsee. Die Messstelle Abschlag GWA 2 liegt nicht im dargestellten Kartenausschnitt.

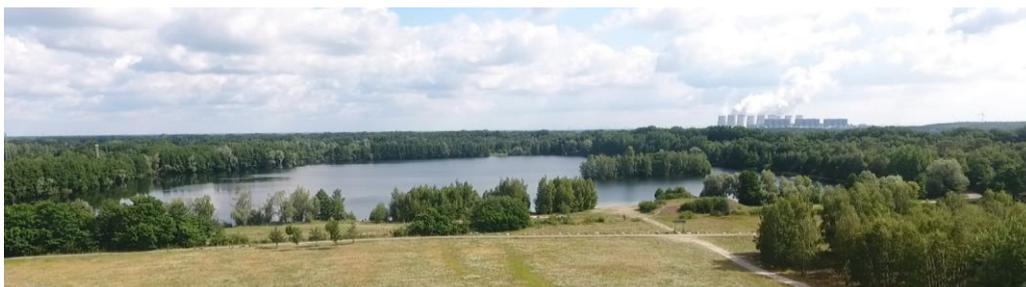
Bild 3: Kieselsee Maust mit Kraftwerk Jänschwalde am 03.07.2020 (Quelle: LEAG).

Am 23.03.2021 wurde aus dem Kieselsee Maust erneut eine Schöpfprobe vom Ufer aus entnommen (Bild 4). Der Kieselsee war neutral und mit $K_{S4,3} = 1,6$ mmol/L gut gepuffert. Die Sulfatkonzentration lag bei 405 mg/L. Die Metallkonzentrationen waren niedrig. Der See wird als Bade- und Angelgewässer genutzt.

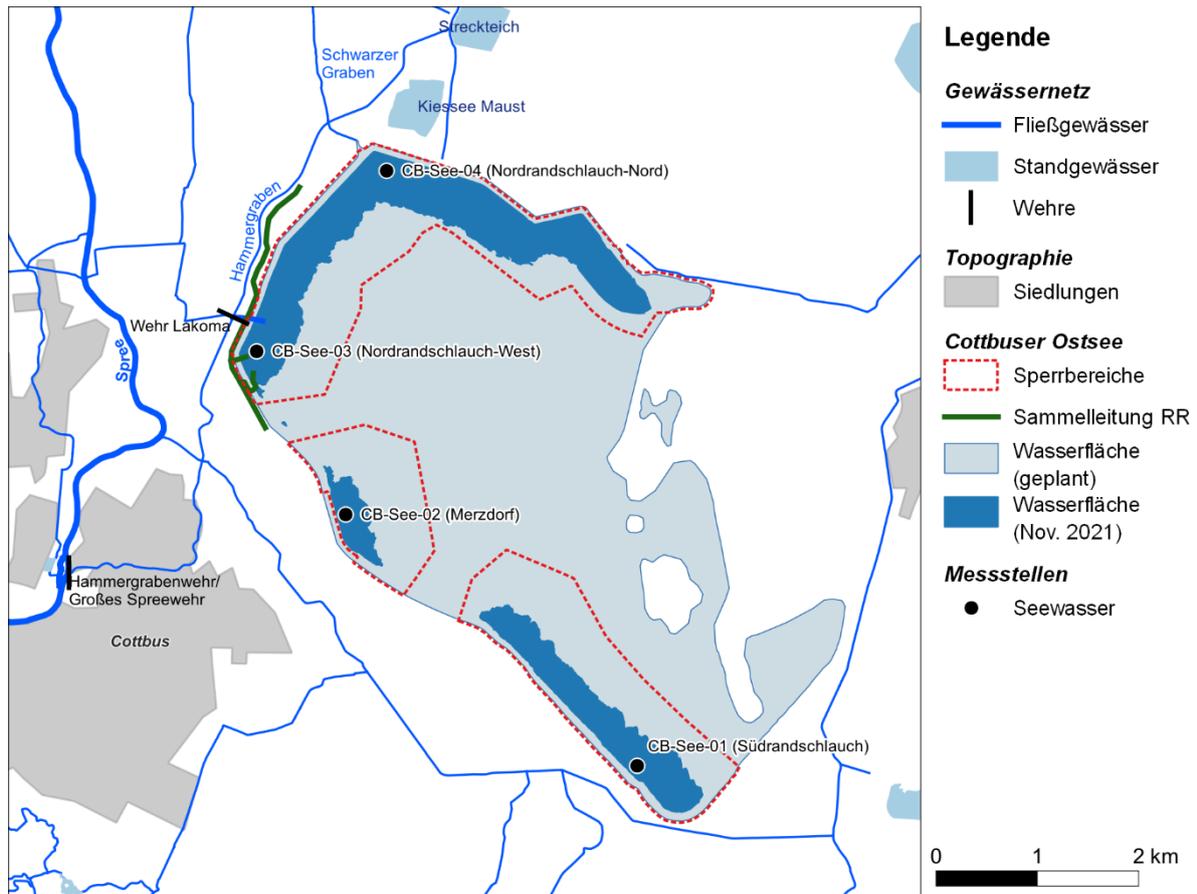
Bild 4: Übersicht der Seemessstellen im Cottbuser Ostsee gemäß [LEAG 2020].

Im Jahr 2021 gelten für das Monitoring des Cottbuser Ostsees die Vorgaben für den Flutungsbetrieb gemäß [LEAG 2020]. Das Untersuchungsspektrum richtete sich nach dem Monitoringkonzept [LEAG 2020]. Die Wasserbeschaffenheit wird jeweils separat in den wassergefüllten Teilbecken untersucht (Bild 4).

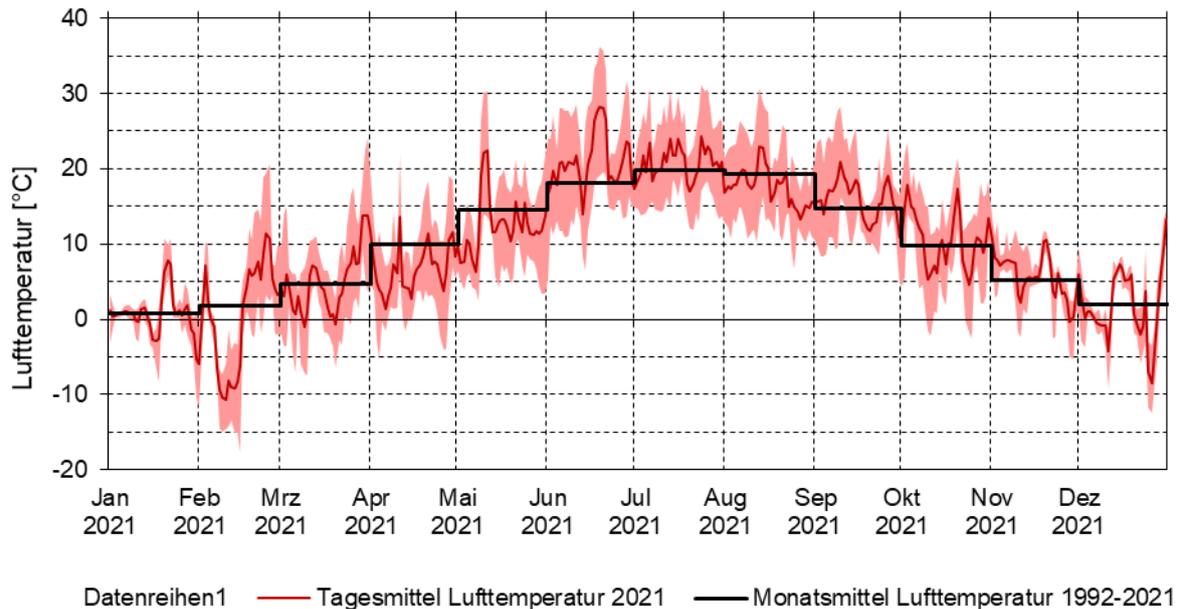
Bild 5: Ganglinie der Tagesmitteltemperatur sowie der Spanne zwischen dem täglichen Temperaturmaximum und Temperaturminimum im Monitoringjahr 2021 im Vergleich mit den Monatsmitteln der Lufttemperatur für die 30-jährige Reihe von 1992 bis 2021 an der DWD-Wetterstation Cottbus.

Das arithmetische Mittel der **Lufttemperatur** an der Station Cottbus lag im Monitoringjahr 2021 bei +9,9 °C und damit 0,2 Kelvin unter dem 30-jährigen Durchschnitt (Tabelle 7). Die Monatsmittel der Lufttemperatur lagen zwischen Januar und Mai 2021 durchgehend unter bzw. auf dem Niveau der Monatsmittelwerte der langjährigen Reihe. Im verbleibenden Monitoringjahr lagen die Monatsmittel der Lufttemperatur dann nahezu durchgehend über dem langjährigen Durchschnitt (Bild 6). Das absolute Minimum der Lufttemperatur von -17,6 °C wurde während eines ca. 14-tägigen Kälteeinbruchs im Februar 2021 erfasst (Bild 5). Das absolute Maximum der Lufttemperatur wurde mit +36,3 °C im Juni 2021 gemessen (Bild 5). Die Anzahl der im Monitoringjahr 2021 erfassten Eistage und heißen Tage lag auf dem Niveau der 30-jährigen Reihe. Die Anzahl der Frosttage lag im Monitoringjahr 2021 gering unter und die Anzahl der Sommertage gering über dem langjährigen Durchschnitt (Tabelle 7).

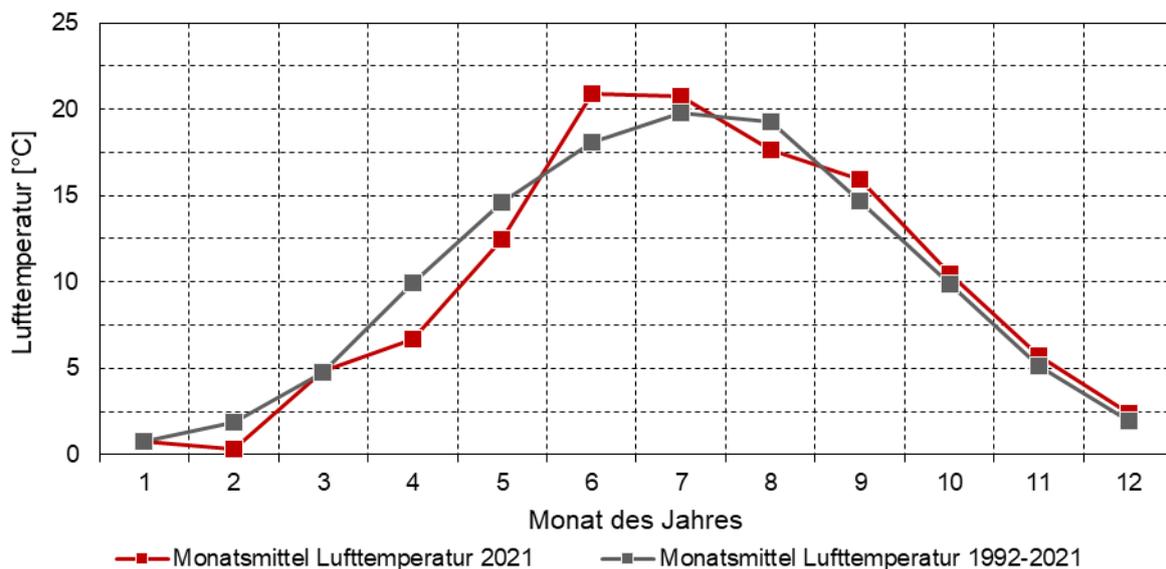
Bild 6: Vergleich der Monatsmittel der Lufttemperatur im Monitoringjahr 2021 mit den Monatsmitteln der Lufttemperatur für die 30-jährige Reihe von 1992 bis 2021 an der DWD-Wetterstation Cottbus.

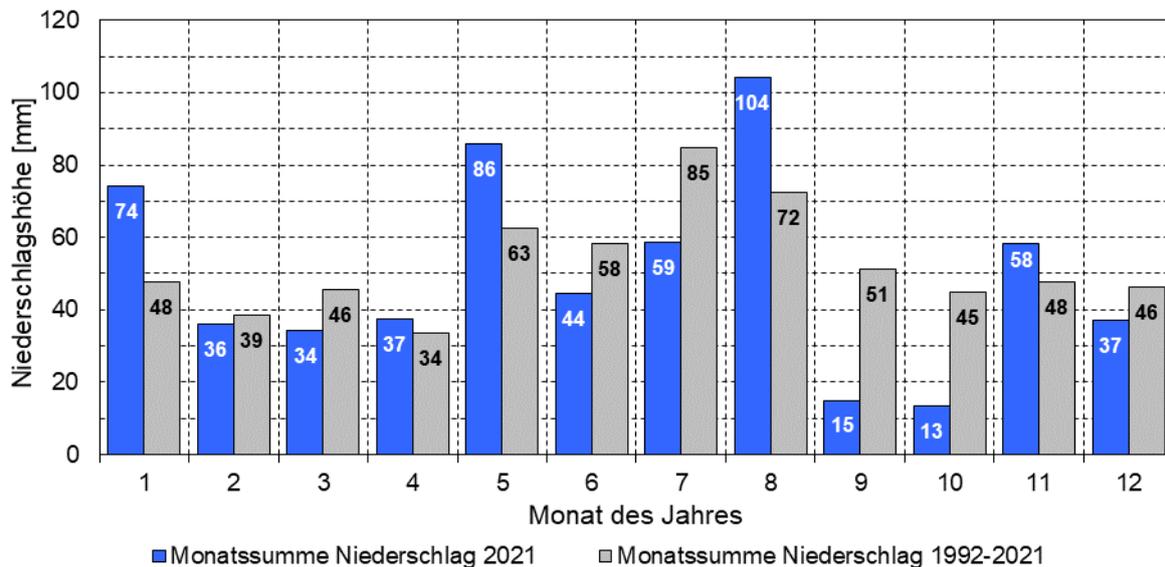
Bild 7: Vergleich der Monatssummen des korrigierten Niederschlags im Monitoringjahr 2021 mit den mittleren Monatssummen der 30-jährige Reihe von 1992 bis 2021 an der DWD-Wetterstation Cottbus.

Die Jahressumme des korrigierten **Niederschlags** an der Station Cottbus lag im Monitoringjahr 2021 bei 598 mm und damit 35 mm unter dem Durchschnitt der 30-jährigen Reihe von 1992 bis 2021 (Tabelle 7). In den Monaten Januar, April, Mai, August und November des Jahres 2021 lagen die monatlichen Niederschlagssummen über und in den anderen Monaten des Jahres unter dem langjährigen Durchschnitt

(Bild 7). Der niederschlagsreichste Monat war der August 2021 mit 104 mm. Der Oktober 2021 war mit 13 mm der niederschlagsärmste Monat (Bild 7). Im Monitoringjahr 2021 wurde an 13 Tagen Niederschlagssummen über 10 mm erfasst. Die höchste Tagessumme des Niederschlags wurde mit 35 mm am 22.08.2021 erfasst (Bild 8).

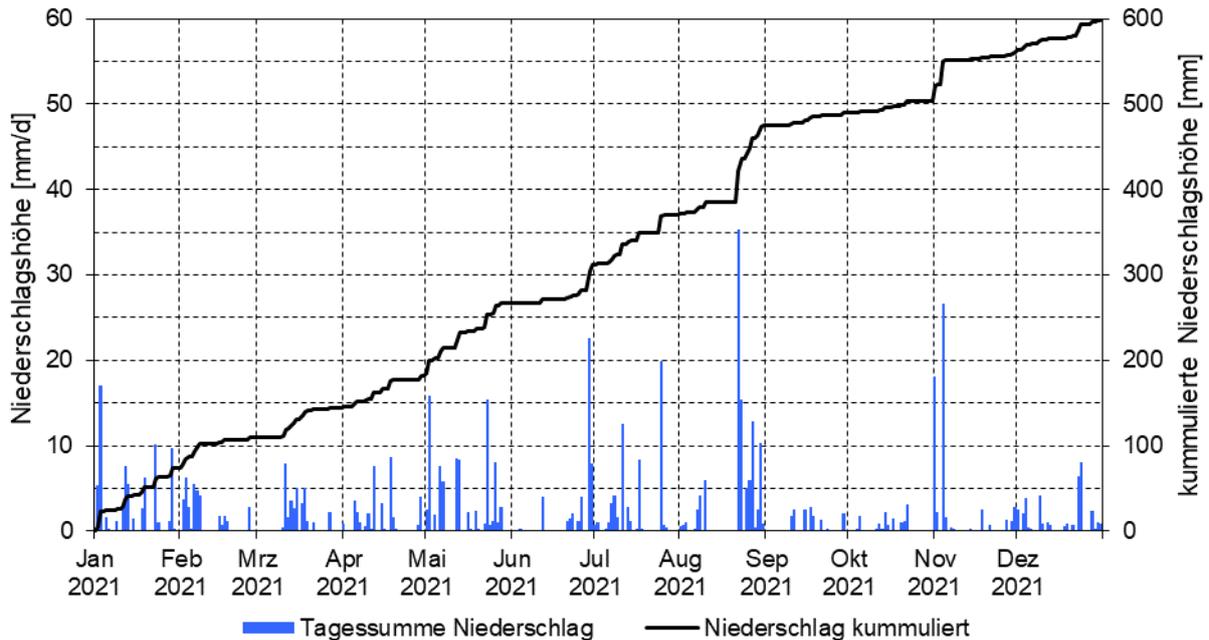
Bild 8: Tagessummen des korrigierten Niederschlags an der DWD-Wetterstation Cottbus im Monitoringjahr 2021.

Die kumulative Kurve des Niederschlags (Bild 8) zeigt **niederschlagsreiche Phasen**

- von Mitte Februar bis Mitte März 2021 über ca. vier Wochen mit einer kumulativen Niederschlagssumme von rund 10 mm,
- von Ende Mai bis Ende Juni über ca. fünf Wochen mit einer kumulativen Niederschlagssumme von ebenfalls 10 mm und
- von Anfang September bis Anfang November 2021 über rund acht Wochen mit einer kumulativen Niederschlagssumme von lediglich 25 mm.

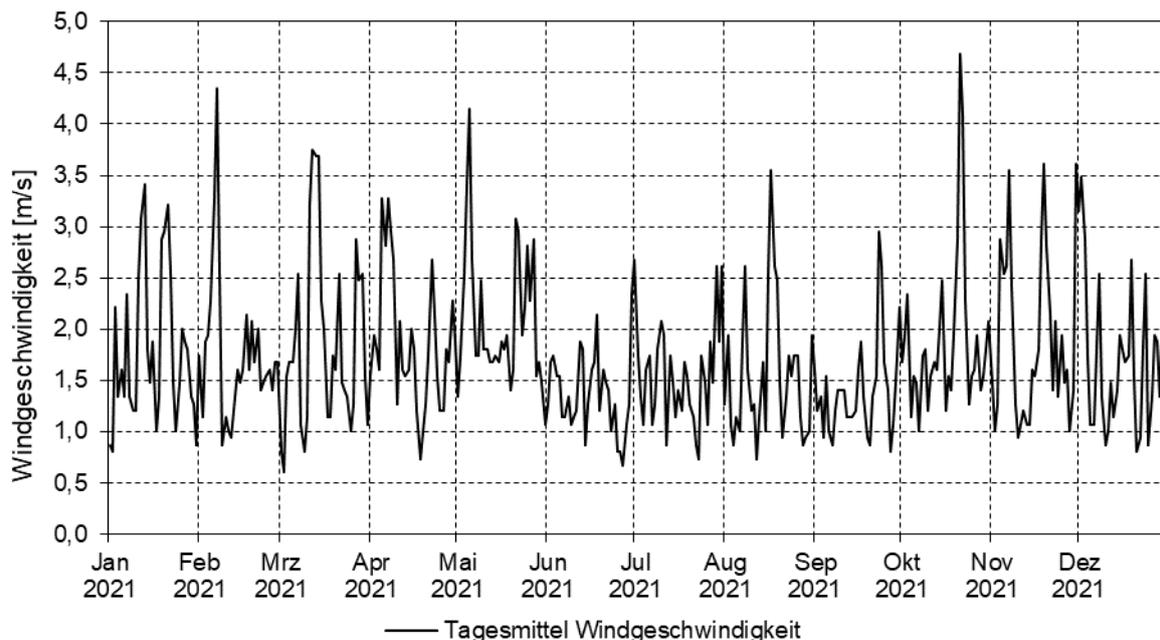
Bild 9: Ganglinie der Tagesmittelwerte der Windgeschwindigkeit in 2 Meter Höhe an der DWD-Wetterstation Cottbus im Monitoringjahr 2021.

Der **Wind** wehte im Monitoringjahr 2021 hauptsächlich aus südwestlicher, westlicher, und östlicher Richtung (Bild 10). Das Mittel der Windgeschwindigkeit in 2 Meter Höhe lag im Monitoringjahr bei 1,7 m/s (Tabelle 7). Das Maximum der Windgeschwindigkeit wurde mit 7,6 m/s am 21.10.2021 erfasst. Die höheren Windgeschwindigkeiten traten überwiegend bei Wind aus südwestlicher Richtung (Bild 10) und in Verbindung mit Niederschlagsereignissen auf (vgl. Bild 8 und Bild 9).

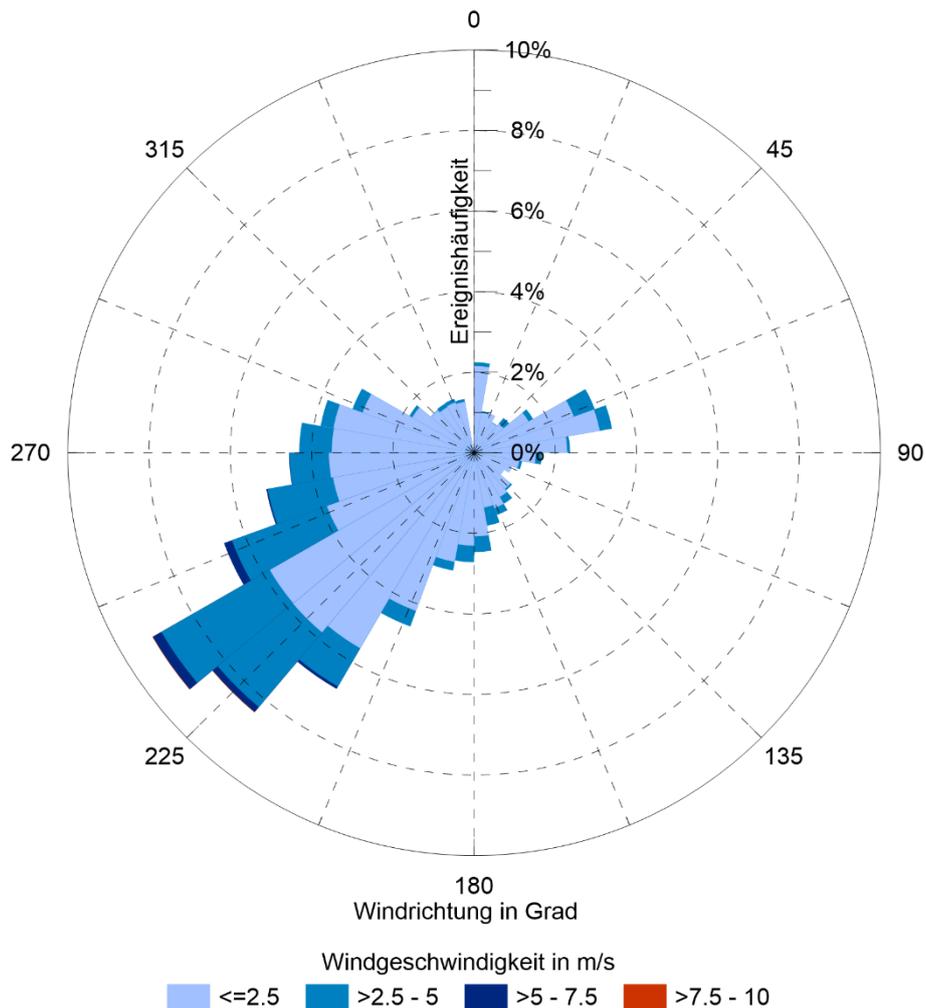
Bild 10: Windrose mit Windrichtung und Windgeschwindigkeit in 2 Meter Höhe an der DWD-Wetterstation Cottbus im Monitoringjahr 2020 (Datenbasis: Stundenwerte).

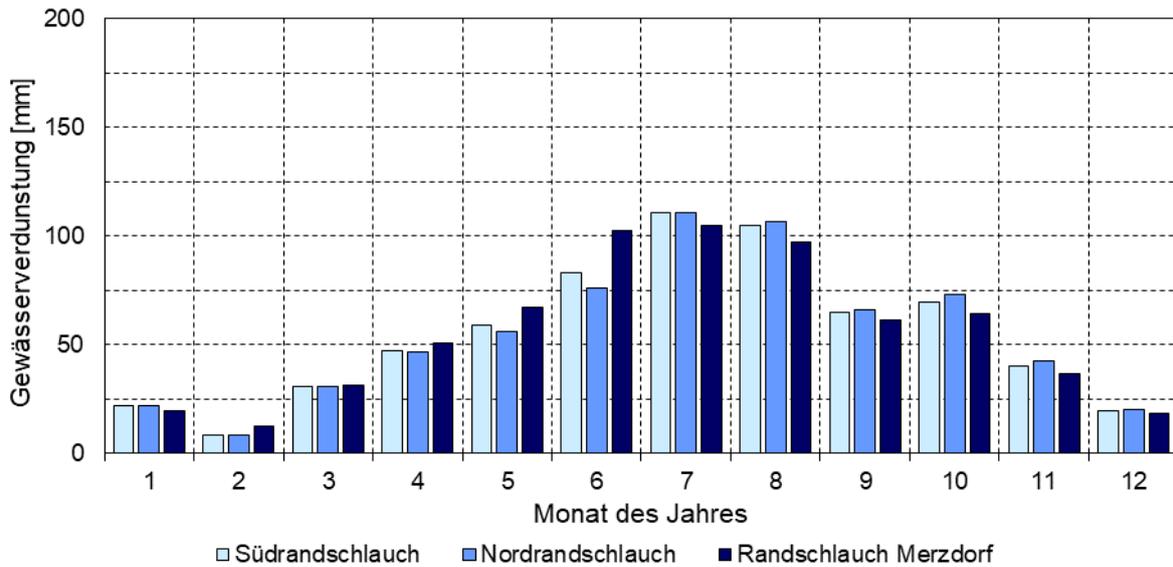
Bild 11: Monatssummen der für die Teilbecken des Cottbuser Ostsees nach DALTON berechneten Gewässerverdunstung im Monitoringjahr 2021.

Die **Gewässerverdunstung** wurde nach dem Dalton-Verfahren [DVWK 1996] berechnet. Sie folgte in den Teilbecken des Cottbuser Ostsees dem Jahrgang der Lufttemperatur mit hohen Verdunstungsraten in den Sommermonaten und geringen Verdunstungsraten in den Frühjahrs- und Wintermonaten (vgl. Bild 6 und Bild 11). Die Verdunstungshöhen nahmen zwischen Januar und Juli 2021 zu (Bild 11). Im September 2021 gingen die Verdunstungshöhen dann um rund 40 % im Vergleich zum Vormonat zurück. Ab Oktober 2021 wurde ein stetiger Rückgang der Verdunstungshöhen verzeichnet (Bild 11 und Tabelle 8).

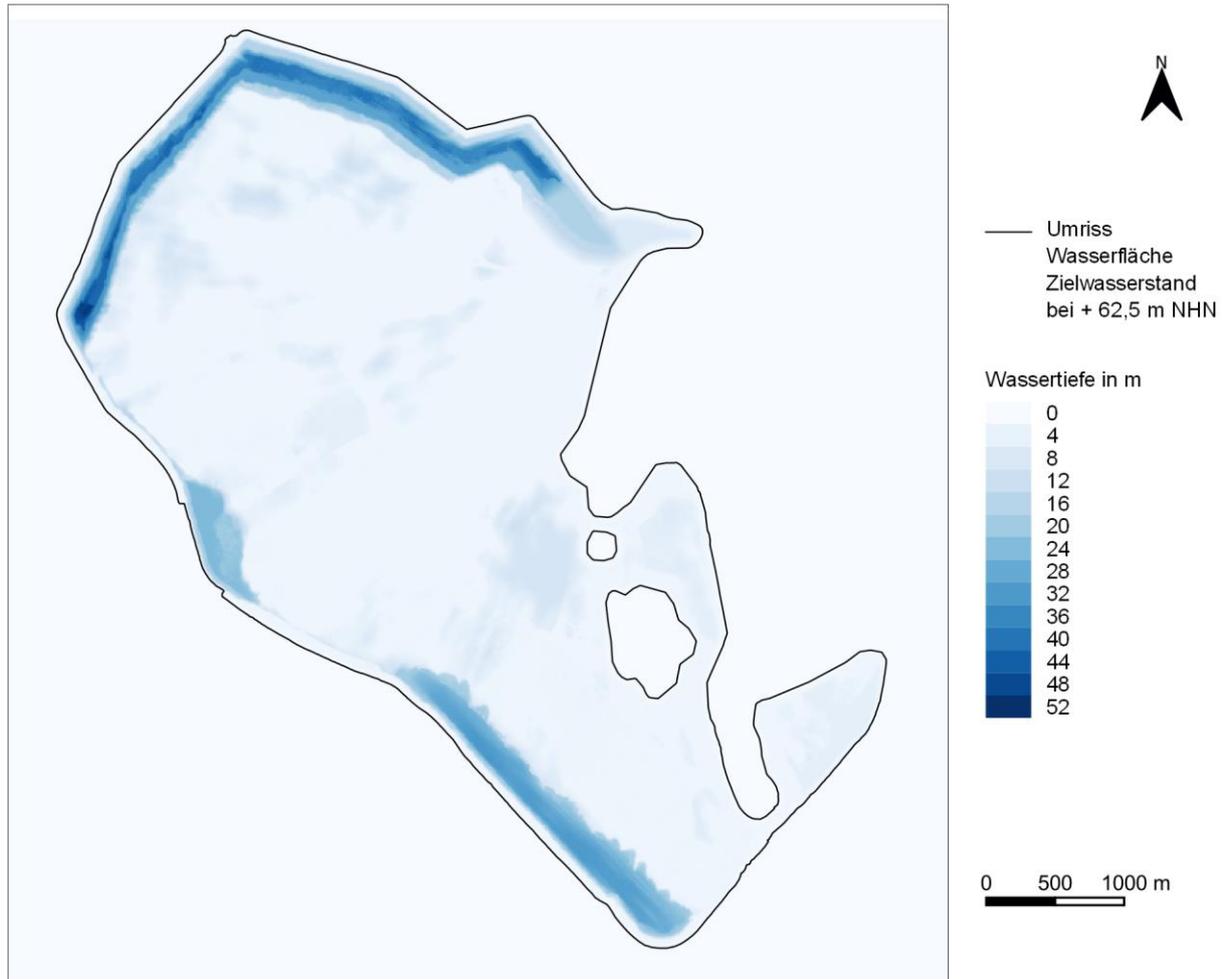
Bild 12: Bathymetrie des Cottbuser Ostsees bei dem Zielwasserstand von +62,5 m NHN auf der Grundlage des morphologischen Ausgangszustandes der Hohlform des Tagebaus Cottbus-Nord.

Die Morphologie des Cottbuser Ostsees im Ausgangszustand vor der Flutung ist in Bild 12 dargestellt. Die Vermessung der Seemorphometrie erfolgte durch Airborne-Laserscanning am 22.02.2019. Markant sind die tiefen Randschläuche und die flache Oberfläche der Innenkippe. Die dazugehörigen Wasserstand-Volumen- und Wasserstand-Flächen-Funktionen für den gesamten Cottbuser Ostsee sind in Bild 13 dargestellt.

Mit Abschluss der Flutung wird der Cottbuser Ostsee bei einem Zielwasserstand von +62,5 m NHN eine Seevolumen von rund 126 Mio m³ und eine Seefläche von rund 19 km² aufweisen.

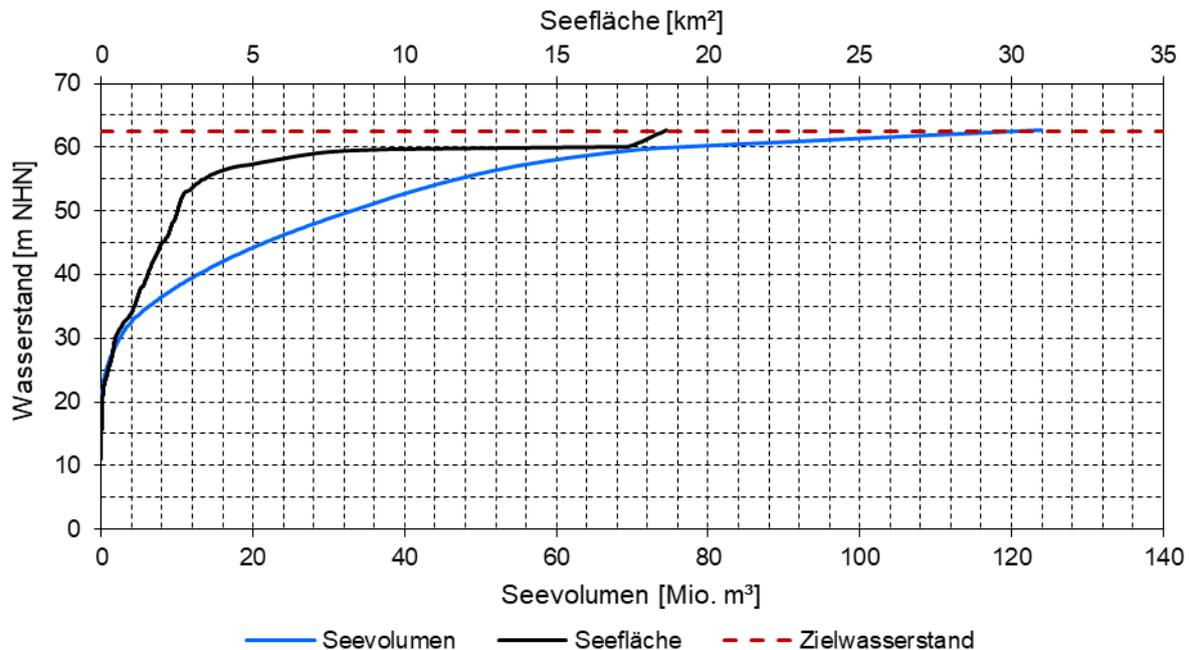
Bild 13: Wasserstand-Volumen-Flächen-Beziehung für den Cottbuser Ostsee, abgeleitet aus den Daten der Vermessung der Morphometrie vom 22.02.2019.

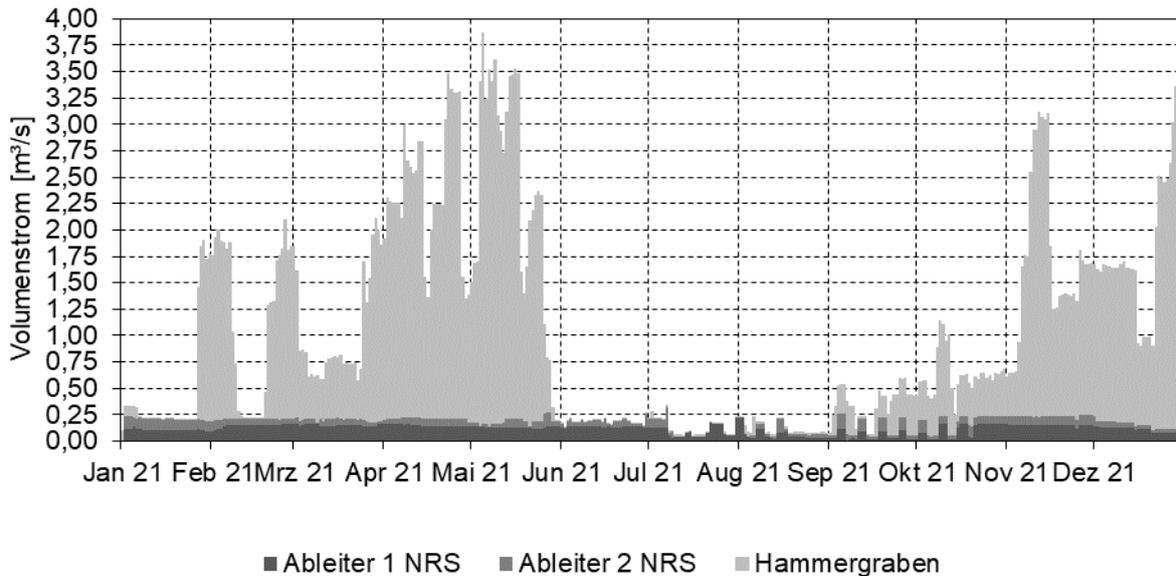
Bild 14: Ganglinien der in das Teilbecken Willmersdorf (Nordrandschlauch) des Cottbuser Ostsees aus dem Hammergraben und den Randriegeln (Ableiter 1 NRS, Ableiter 2 NRS) im Monitoringjahr 2021 eingeleiteten Wassermengen.

Im Monitoringjahr 2021 wurden in Summe 32,6 Mio. m³ Wasser (2020: 17,6 Mio. m³) in das Teilbecken Willmersdorf (Nordrandschlauch) eingeleitet (Tabelle 9). Davon stammten 27,1 Mio. m³ bzw. im Mittel 0,86 m³/s aus dem Hammergraben. Die Flutung aus dem Hammergraben erfolgte vor allem in den dargebotsreichen Monaten April/Mai und November/Dezember mit maximalen Einleitmengen von 3,7 m³/s am 05.05.2021 (Bild 14). Das für die Flutung nutzbare Wasserdargebot der Spree wurde wöchentlich entsprechend den Grundsätzen der länderübergreifenden Bewirtschaftung der Flussgebiete Spree, Schwarze Elster und Lausitzer Neiße der Arbeitsgemeinschaft „Flussgebietsbewirtschaftung Spree-Schwarze Elster“ durch eine Steueranweisung der Flutungszentrale Lausitz (FZL) vorgegeben.

Die Flutungswassermenge aus der Randriegelleitung ist entsprechend NB d) der Anordnung nachträglicher Auflagen zum ABP zur Durchführung von Entwässerungsmaßnahmen im Bereich des Tagebaues Cottbus-Nord auf maximal 6,7 Mio. m³/a limitiert. Im Jahr 2021 wurden 5,5 Mio. m³ Wasser eingeleitet. Die Einleitung erfolgte kontinuierlich mit 0,12 m³/s aus dem Ableiter 1 und 0,06 m³/s aus dem Ableiter 2 (Tabelle 9). In den Monaten Juli bis Oktober 2021 schwankten die Einleitmengen kurzzeitig. Die Schwankungen waren betriebsbedingt.

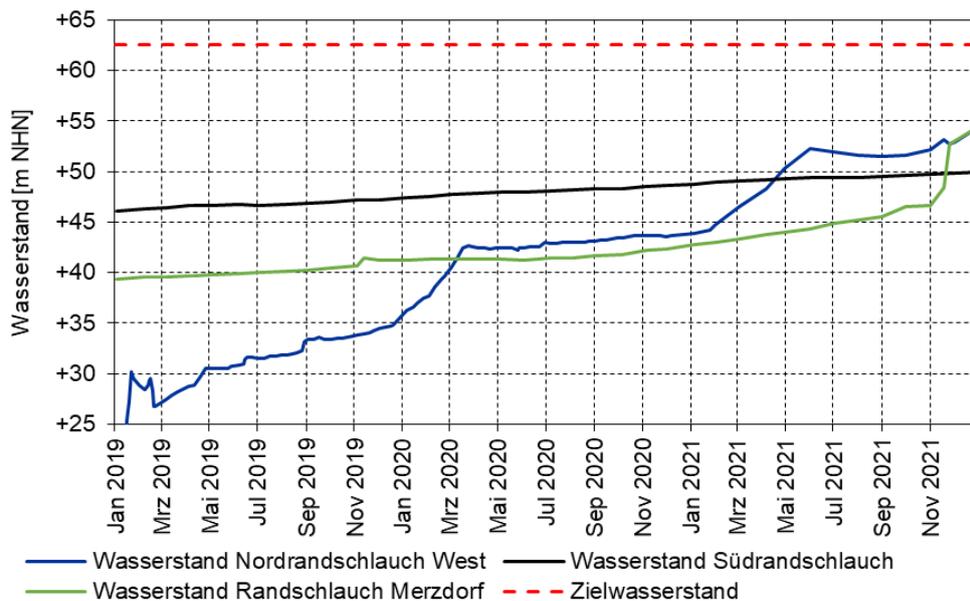
Bild 15: Ganglinien des Wasserstandes in den Teilbecken des zukünftigen Cottbuser Ostsees in den Jahren 2019 bis 2021.

Grundwasserstand in der Innenkippe. Im Zuge der Vereinigung der Teilbecken Willmersdorf und Merzdorf stieg der Wasserstand im November 2021 sprunghaft um +6 Meter von +46,7 auf +52,7 m NHN. Bis zum Jahresende 2021 erreichte der Wasserstand in den zwei Teilbecken die Marke von +53,0 m NHN (02.12.2021).

Der Anstieg des Wasserspiegels im Jahr 2021 im **Teilbecken Schlichow** (Südrandschlauch) um +1,2 m auf +49,8 m NHN und die Volumenzunahme um 0,94 Mio. m³ auf 9,3 Mio. m³ waren allein auf den Grundwasserzufluss zurückzuführen (Tabelle 10, Bild 15 und Bild 16). Der Wasserspiegelanstieg erfolgte bisher kontinuierlich.

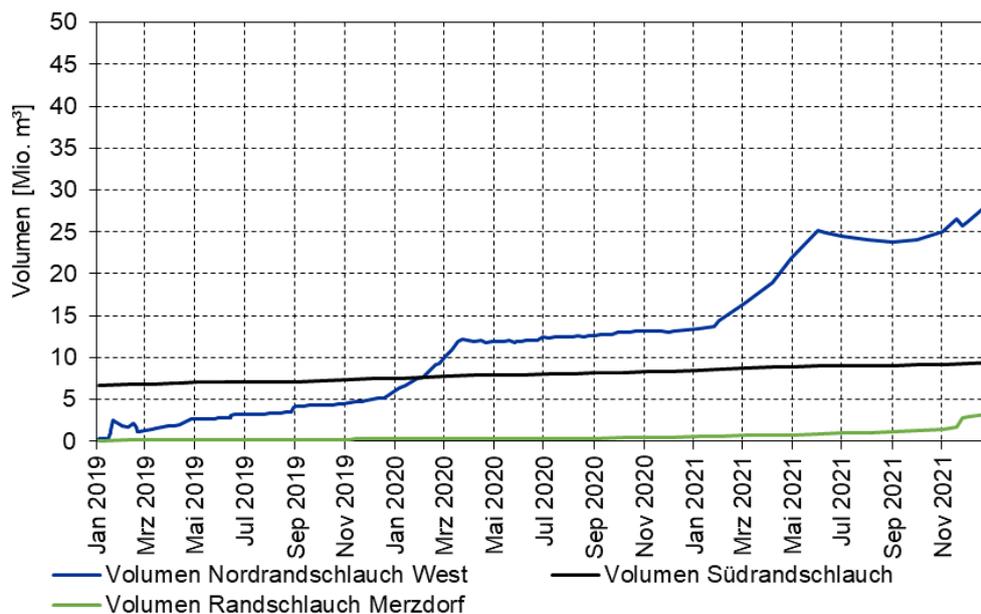
Bild 16: Entwicklung des Seevolumens in den Teilbecken des zukünftigen Cottbuser Ostsees in den Jahren 2019 bis 2021.

Das Wasservolumen in den Teilbecken des zukünftigen Cottbuser Ostsees stieg im Jahr 2021 deutlich an, insbesondere in den vereinigten Teilbecken Merzdorf und Willmersdorf (Tabelle 10). In Summe betrug der Volumenzuwachs im Jahr 2021 16,4 Mio. m³. Mit Stand vom 02.12.2021 betrug das Wasservolumen des zukünftigen Cottbuser Ostsees 38,4 Mio. m³. Das entspricht rund 31 % des Gesamtvolumens von 126 Mio. m³.

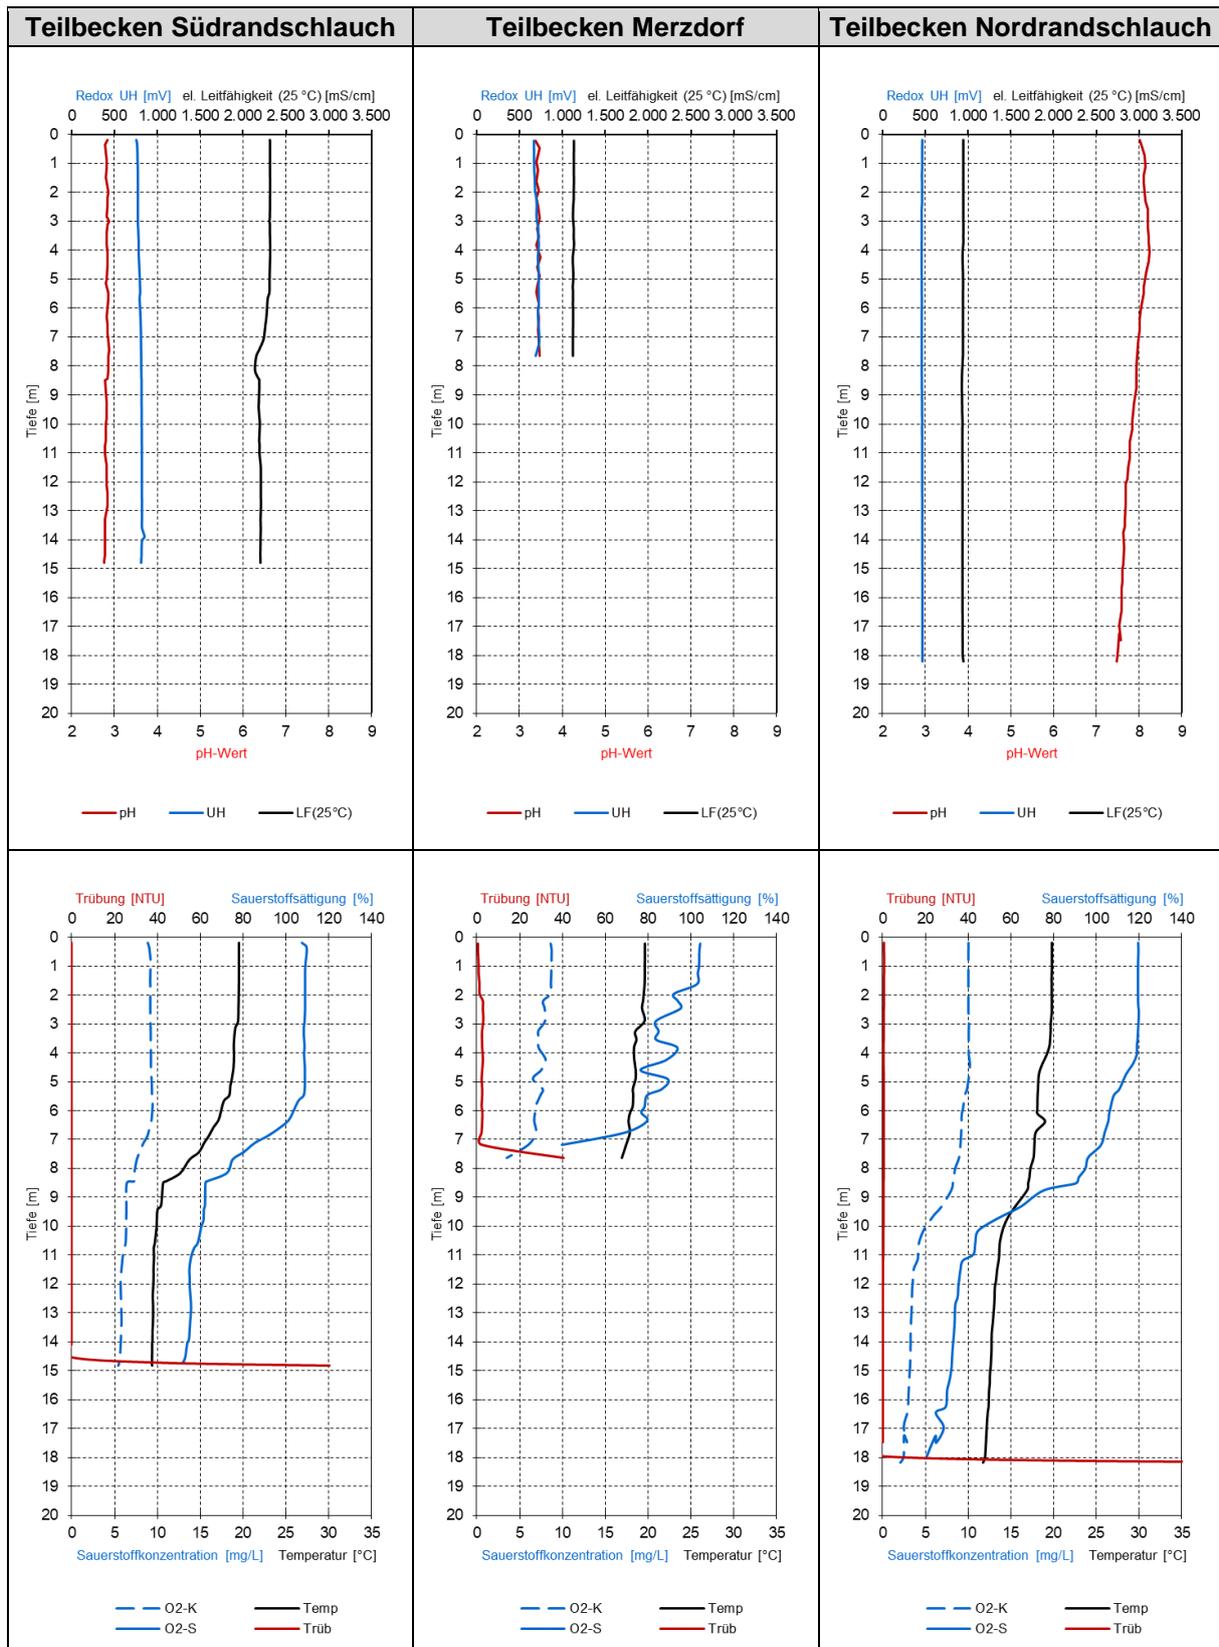
Bild 17: Tiefenprofile für die Kennwerte Wassertemperatur, Trübung, Sauerstoffkonzentration und -sättigung, pH-Wert, Redoxpotential und elektrische Leitfähigkeit in den Teilbecken des Cottbuser Ostsees zum Termin der Beprobung am 09.09.2021.

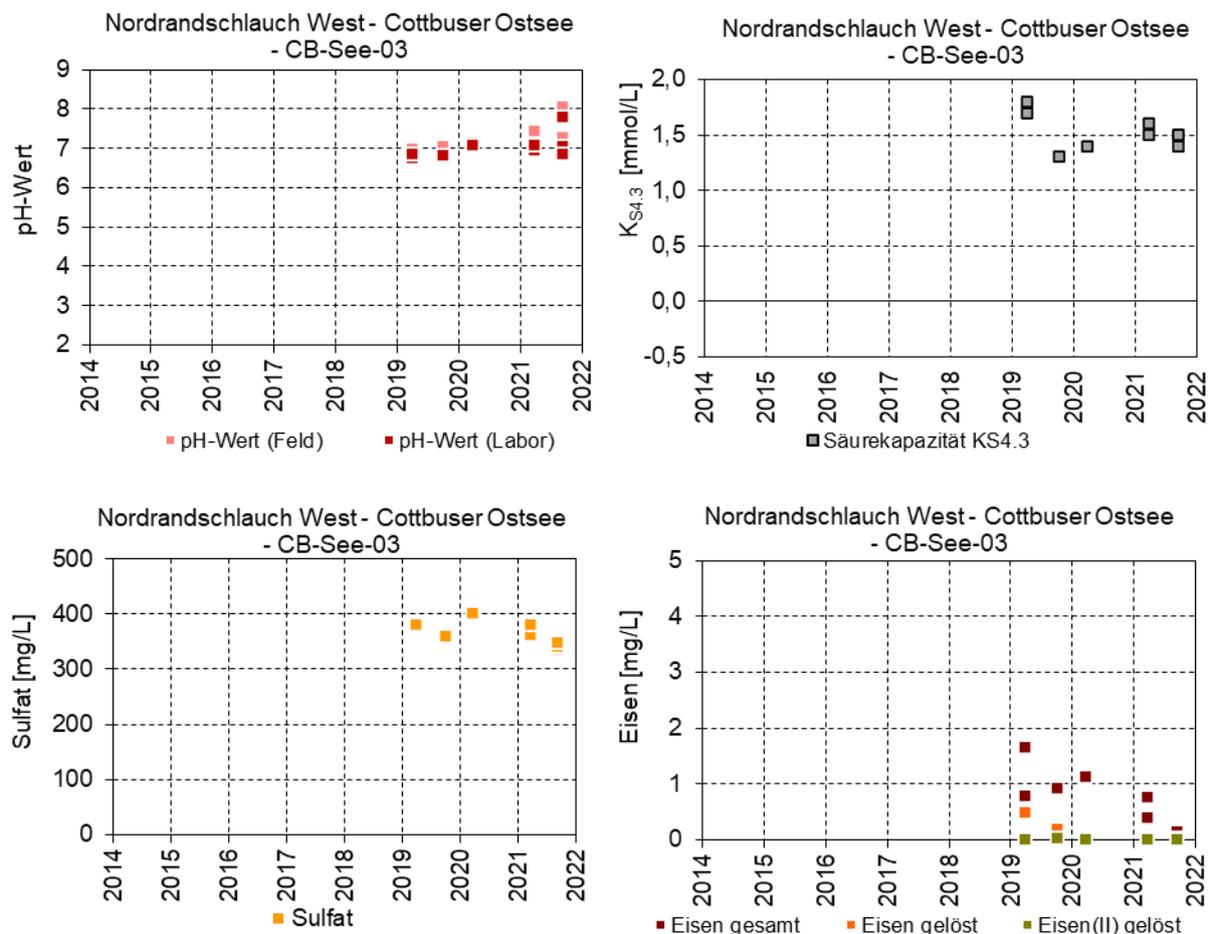
Bild 18: Befunde für die Kennwerte pH-Wert, $K_{S4,3}$, Sulfat und Eisen im Teilbecken Willmersdorf in allen beprobten Tiefenstufen im Zeitraum von 2014 bis 2021.

Der **Nordrandschlauch** wurde überwiegend mit Spreewasser geflutet (Abschnitt 3.3.1). Bislang erfolgte kein oder nur geringer Grundwasserzufluss aus der Innenkippe zum Nordrandschlauch (Abschnitt 3.3.3). Die Wasserbeschaffenheit glich daher weitgehend dem Flutungswasser (Tabelle 12). Das Wasser im Teilbecken Nordrandschlauch war neutral und mit $K_{S4,3} = 1,4$ mmol/L komfortabel gepuffert (Tabelle 15). Die Sulfatkonzentration war im Vergleich zu den anderen Teilbecken mit 340 mg/L niedrig, ebenso die Konzentrationen der pedogenen Metalle (Eisen, Mangan und Aluminium). Die Konzentrationen der relevanten Spurenmetalle (Arsen, Blei, Cadmium, Chrom-gesamt, Nickel, Kupfer und Zink) lagen unter der jeweiligen laboranalytischen Bestimmungsgrenze. Die Wasserbeschaffenheit an den zwei Messpunkten im Nordrandschlauch CB-See-03 und CB-See-04 war vergleichbar. Lediglich die Sulfatkonzentration war im nördlichen Teilbecken am Messpunkt CB-See-04 mit 390 mg/L geringfügig höher (Tabelle 15). Die Messstelle befindet sich in größerer Entfernung zur Einleitstelle. Die Beschaffenheit im Teilbecken Willmersdorf ist mit den Vorjahren vergleichbar (Bild 18).

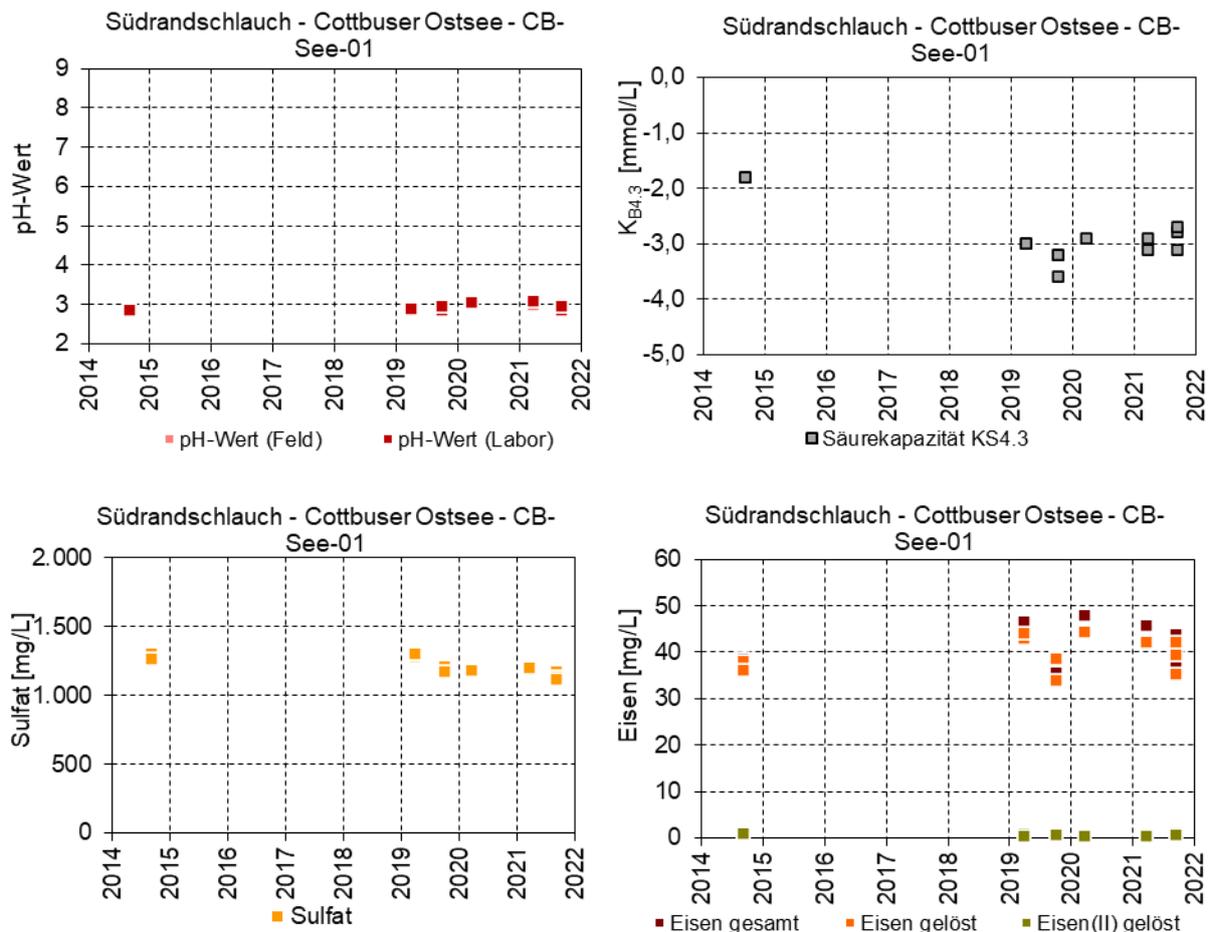
Bild 19: Befunde für die Kennwerte pH-Wert, $K_{B4,3}$, Sulfat und Eisen im Teilbecken Schlichow in allen beprobten Tiefenstufen im Zeitraum von 2014 bis 2021.

Der **Südrandschlauch** wurde bisher ausschließlich durch Grundwassereigenaufgang gefüllt (Abschnitt 3.3.3). Das Teilbecken war mit $pH = 2,9$ und $K_{B4,3} \approx 3$ mmol/L stark sauer (Tabelle 15). Die Acidität verbarg sich in hohen Konzentrationen der pedogenen Metalle Eisen und Aluminium. Das Eisen lag im sauren Seewasser dominant als

gelöstes dreiwertiges Eisen vor (Bild 19). Das Wasser war stark mineralisiert und wies eine Sulfatkonzentration von 1.200 mg/L auf. Aufgrund des niedrigen pH-Wertes wurden auch die Spurenmetalle, insbesondere Kuper, Nickel und Zink, mit erhöhten Konzentrationen gemessen. Stickstoff lag ausschließlich als Ammonium-Stickstoff mit 1,2 mg/L vor. Die Wasserbeschaffenheit im Teilbecken Schlichow ist mit den Vorjahren vergleichbar (Bild 19).

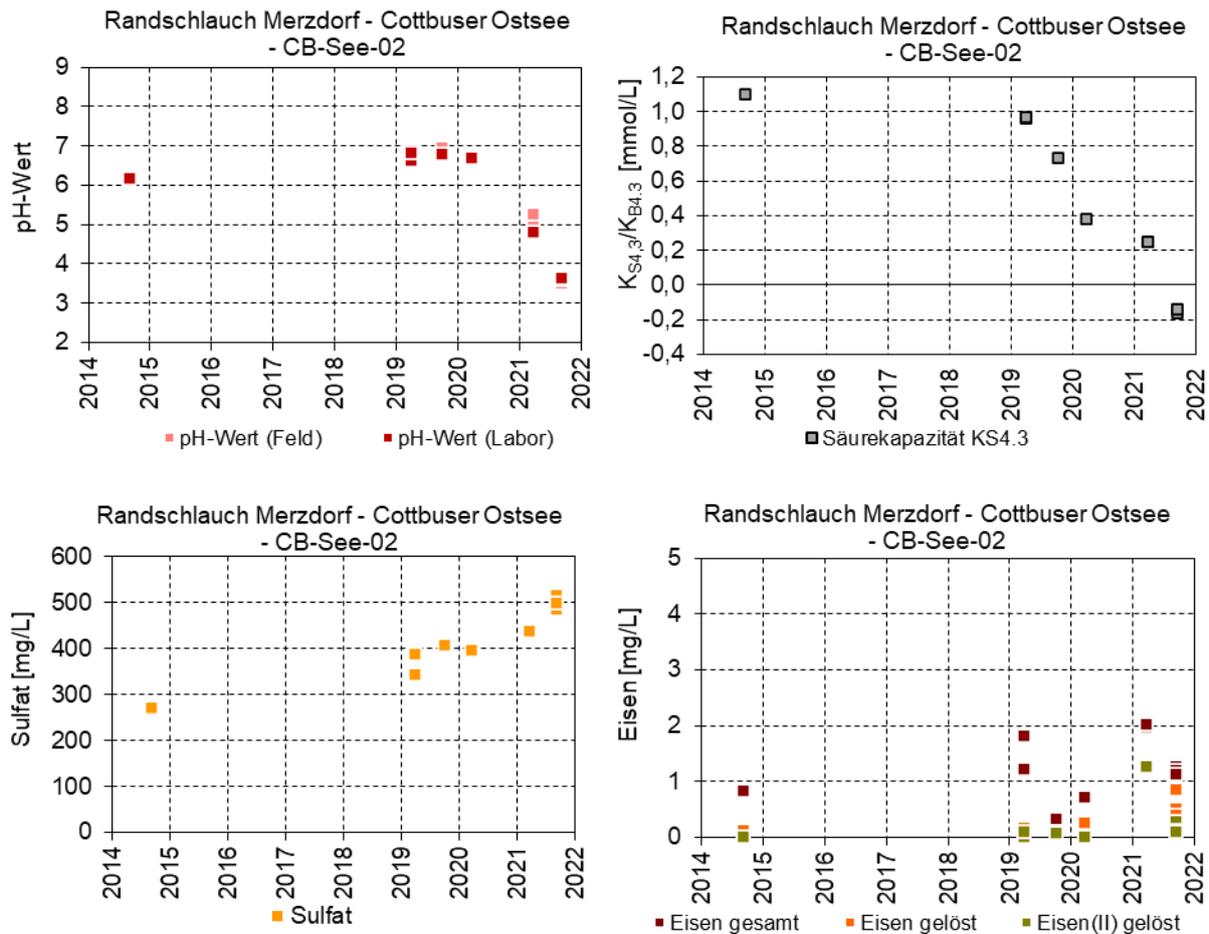
Bild 20: Befunde im Teilbecken Merzdorf für die Kennwerte pH-Wert, $K_{S4,3}$ bzw. $K_{B4,3}$, Sulfat und Eisen für alle beprobten Tiefenstufen im Zeitraum von 2014 bis 2021.

Der **Randschlauch Merzdorf** war zur Beprobung im September 2021 durch den erhöhten Kippenwasseranstrom versauert (Tabelle 15 und Abschnitt 3.3.2). Der pH-Wert lag bei 3,6 und der $K_{B4,3}$ bei 0,1 mmol/L. Die Sulfatkonzentration war im Vergleich zum Vorjahr gestiegen und lag im Herbst 2021 bei 480 mg/L (Bild 20). Die Eisenkonzentration war niedrig. Die Spurenmetalle Nickel, Kupfer und Zink waren in relevanten Konzentrationen nachweisbar. Durch den Überlauf von Wasser aus dem Nordrandschlauch in den Randschlauch Merzdorf im November 2021 wird zum nächsten Beprobungstermin im März 2022 mit einer deutlich veränderten Wasserbeschaffenheit gerechnet.

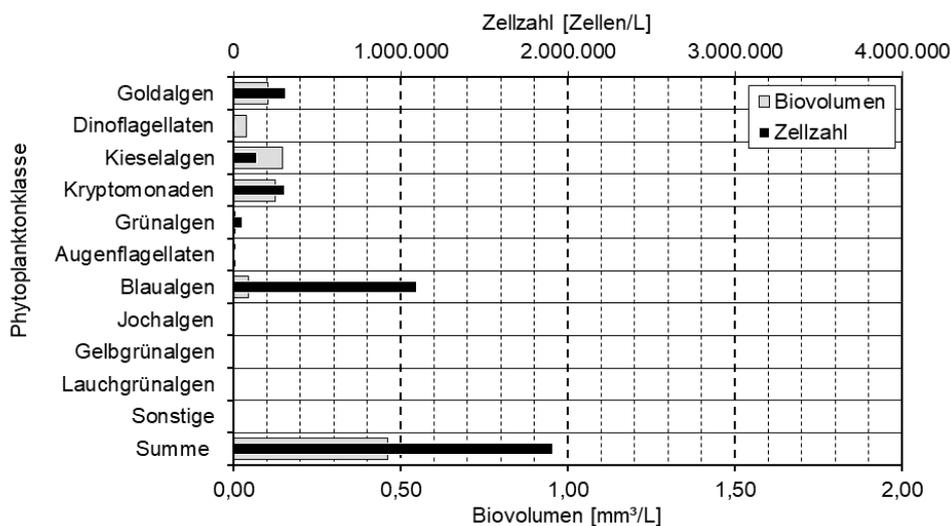
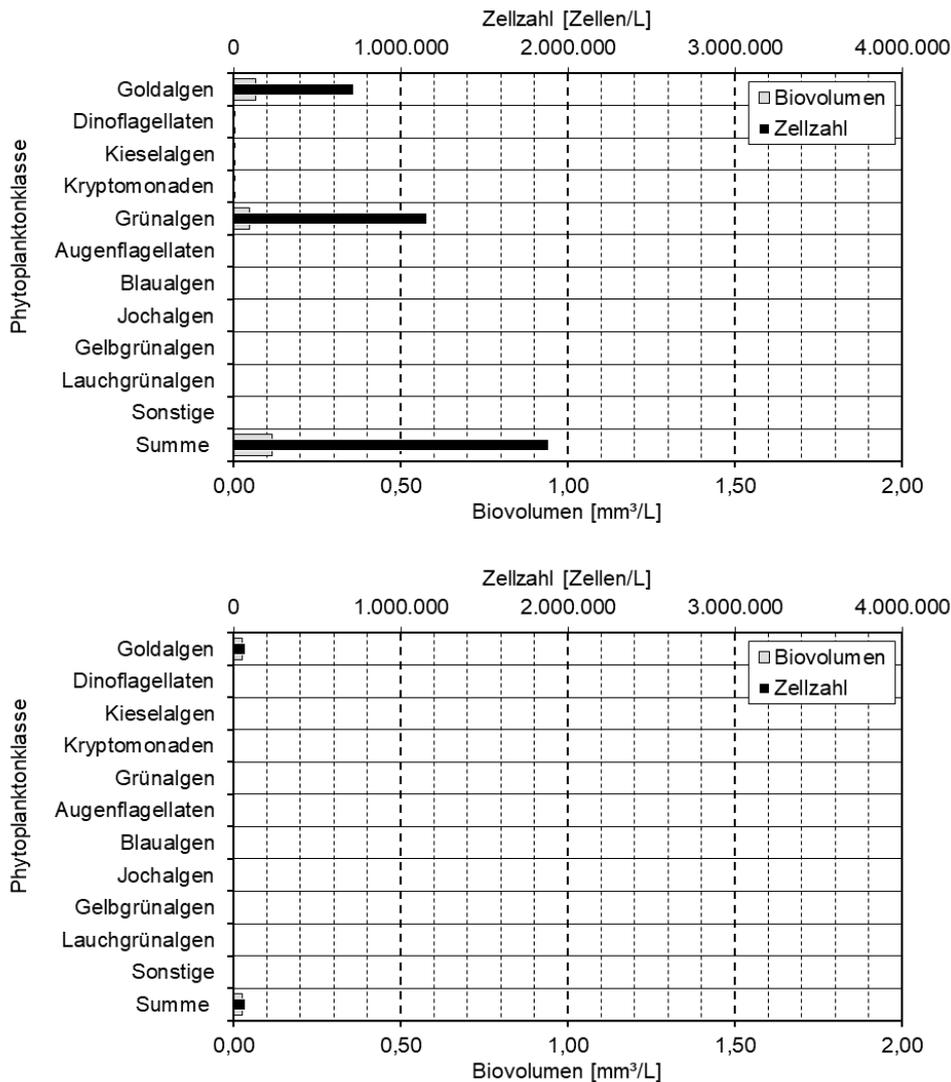
Bild 21: Phytoplanktonbefunde 2021 für die Teilbecken Nordrandschlauch (oben), Merzdorf (Mitte) und Südrandschlauch (unten).
