**Petition Nr. 1433/7 vom 11.02.2022 des Trottheide e. V. an  
den Landtag Brandenburg bezüglich des Tontagebaus  
Marienthal-Trottheide**

**Abschließender Bericht zur Tätigkeit des LBGR**

**Cottbus, 10.04.2025**

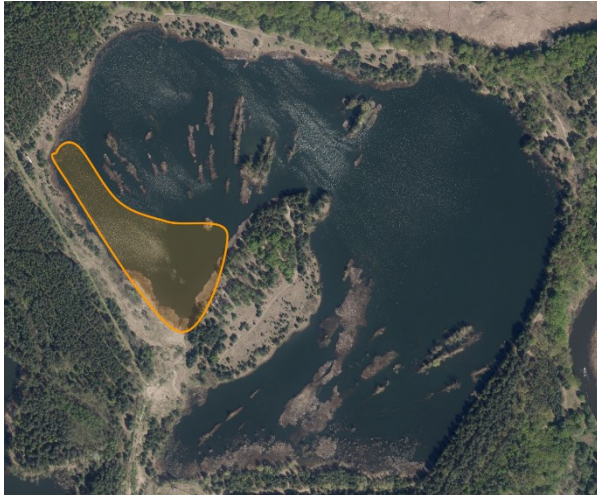
Abbildung 2 Luftbild 2016 (2016 - aktuelle Verhältnisse) mit Lage der Ablagerung

2006 stellte die aufmerksame Bevölkerung eine mutmaßliche Verbringung nicht zugelassener Abfälle fest. Abbildung 2 bis Abbildung 5 zeigen die Lage der Ablagerung sowie den seinerzeitigen visuellen Befund.

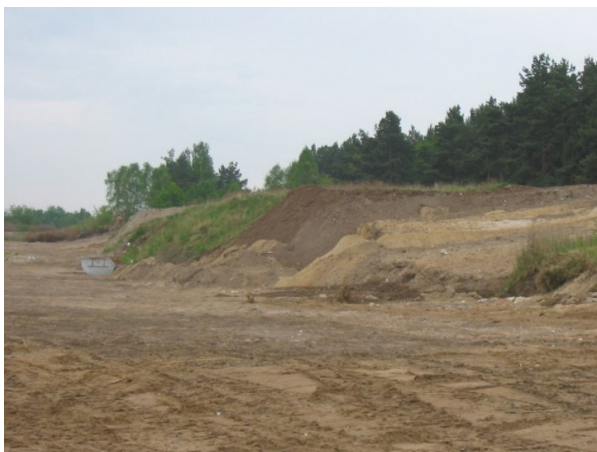
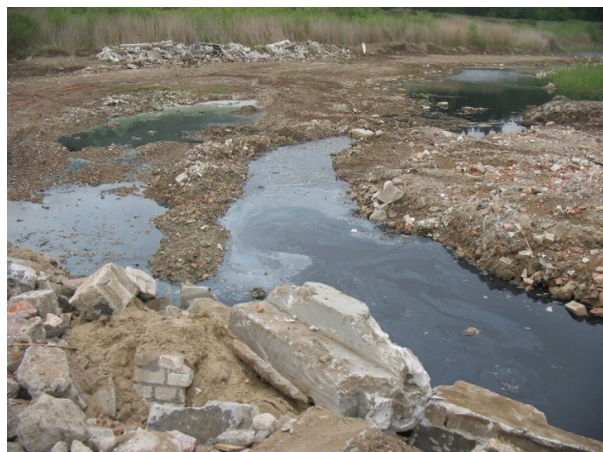
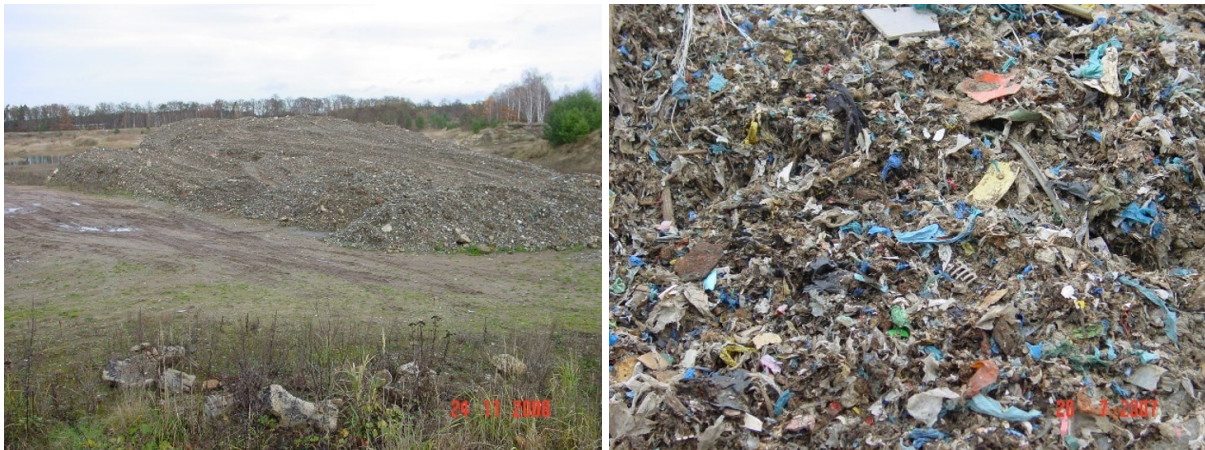
Abbildung 5: Mit Boden abgedeckte Ablagerung (ol), Bauschutt+Müll mit Wasserlachen (or), rückgewonnenes Abfallhaufwerk (ul), Teilansicht Abfall (ur)

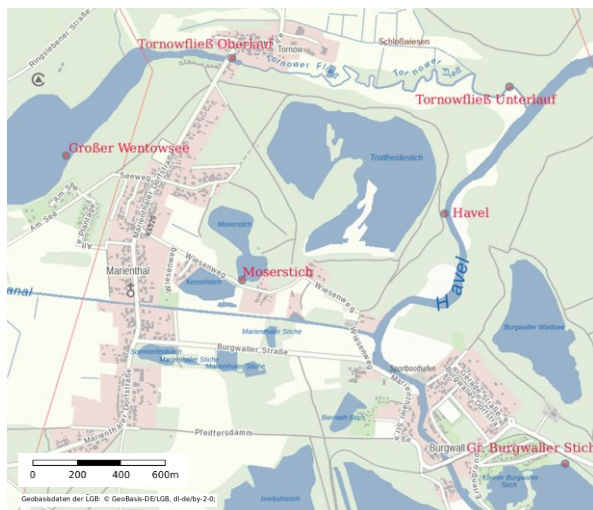
Abbildung 16: Probennahmestellen Oberflächenwasser im Umfeld des Restlochsees

Abbildung 16 Abbildung 17, Tabelle 23 und Tabelle 24 zeigen und nennen die Probennahmestellen.
