# Neubau 110-kV-Trasse HT 2001 Frankfurt Nord - Wulkow

Mast Nr. 23F - Mast Nr. 28F  
1. Planänderung

| Fortführungsoriginal | | | | Benennung | | | | Bestands-, Konflikt und Maßnahmenplan | | | |
| | | | | | | | | | | BP_HT2001_023F_028F | |

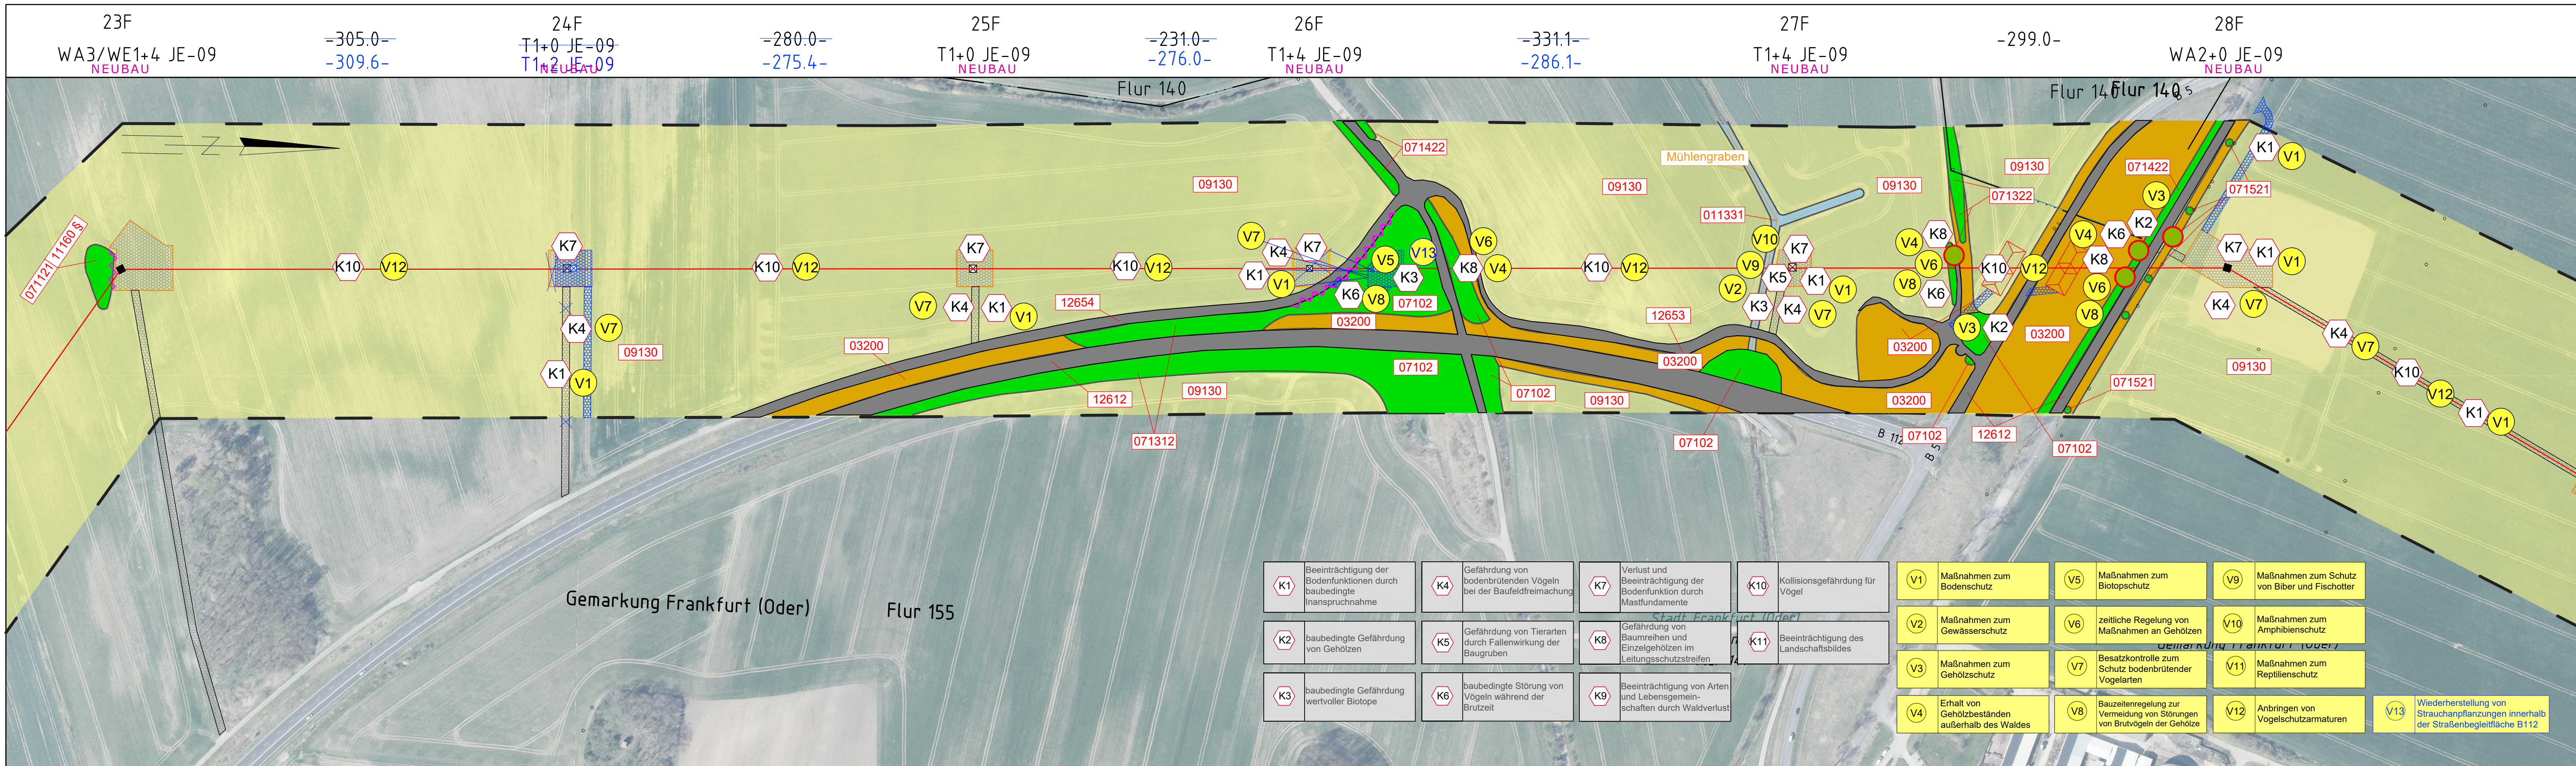
| K1 | Beeinträchtigung der Bodenfunktionen durch baubedingte Inanspruchnahme | K4 | Gefährdung von bodenbrütenden Vögeln bei der Baufeldfreimachung | K7 | Verlust und Beeinträchtigung der Bodenfunktionen durch Mastfundamente | K10 | Kollisionsgefährdung für Vögel | V1 | Maßnahmen zum Bodenschutz | V5 | Maßnahmen zum Biotopschutz | V9 | Maßnahmen zum Schutz von Biber und Fischotter |
| K2 | baubedingte Gefährdung von Gehölzen | K5 | Gefährdung von Tierarten durch Fallenwirkung der Baugruben | K8 | Gefährdung von Baumreihen und Einzelgehölzen im Leitungsschutzstreifen | K11 | Beeinträchtigung des Landschaftsbildes | V2 | Maßnahmen zum Gewässerschutz | V6 | zeitliche Regelung von Maßnahmen an Gehölzen | V10 | Maßnahmen zum Amphibienschutz |
| K3 | baubedingte Gefährdung wertvoller Biotope | K6 | baubedingte Störung von Vögeln während der Brutzeit | K9 | Beeinträchtigung von Arten und Lebensgemeinschaften durch Waldverlust | | | V3 | Maßnahmen zum Gehölzschutz | V7 | Besatzkontrolle zum Schutz bodenbrütender Vogelarten | V11 | Maßnahmen zum Reptilienschutz |
